Masteroppgåve 2019 30 stp
Fakultet for realfag og teknologi

Fuktpåverknad på massivtrekonstruksjonar under byggeprosessen

**CLT Buildings Exposed to Moisture during the
Construction Process**

Sigrid Tveit Mjanger
Byggeteknikk og arkitektur

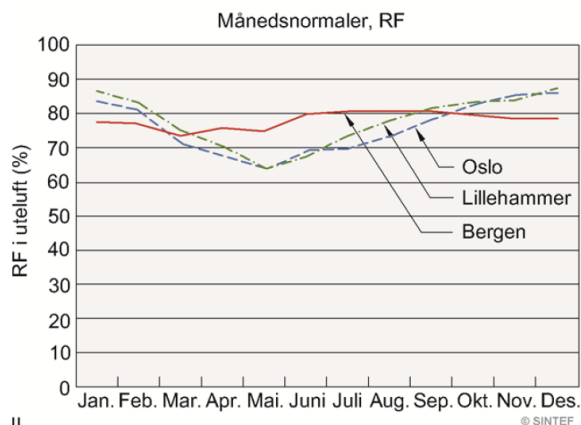
Figur 3 Variasjonar i vassdampinnhald og RF i Bergen, Oslo og Lillehammer(SINTEF Byggforsk, 2018b).

Fukt i utelufta er noko ein må ta omsyn til ved fuktteknisk prosjektering. RF til utelufta er vanlegvis høgast om vinteren og lågast om sommaren. På same måte varierer også fuktinnhaldet gjennom døgnet, med høg RF om natta og lågare RF om dagen. Ved regn og tåke vil lufta ha RF rundt 95-100%. Sjølv om ein ofte har låg RF om sommaren, er dette den tida av året med dei høgste verdiane for fuktinnhald i lufta. Dette kjem av at den varme sommarlufta har kapasitet til å holda på større mengder fukt enn den kalde vinterlufta. (Geving & Thue, 2002) Figur 3 viser månadsnormalane for vassdampinnhald og RF for tre norske byar.

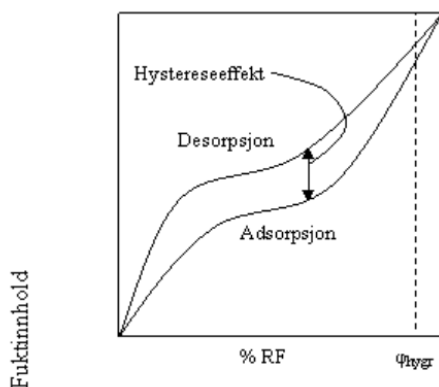
Figur 4 Hystereseseffekt (Bygningsfysikk.no, 2018)

Eit hygroskopisk materiale som er i eit rom med konstant RF og temperatur vil etter ei tid komma i ein likevektstilstand med den omjevande lufta. Ei sorpsjonskurve skildrar likevektsfuktinnhaldet for eit materiale basert på RF. Likevektsfuktigheita i eit materiale med stigande RF (sorpsjon) er ikkje den same som likevektsfuktigheita ved minkande RF(desorpsjon). Likevektsfuktigheita vil leggja seg på eit høgare nivå ved uttørking enn ved oppfukting. Dette fenomenet blir kalla hystereseseffekt. Kor stor denne effekta er, vil vera avhengig av materialar og porestrukturar. Eit materiale som blir utsett for oppfukting og uttørking gjentatte gongar, vil få ei fuktkurve som hamnar mellom desorpsjonskurva og adsorpsjonskurva. Dersom endringane i omjevande RF er rask, vil ikkje fuktnivået i materialet rekka å nå likevektstilstanden (Thue, 2016). Hystereseseffekta er vist i figur 4.

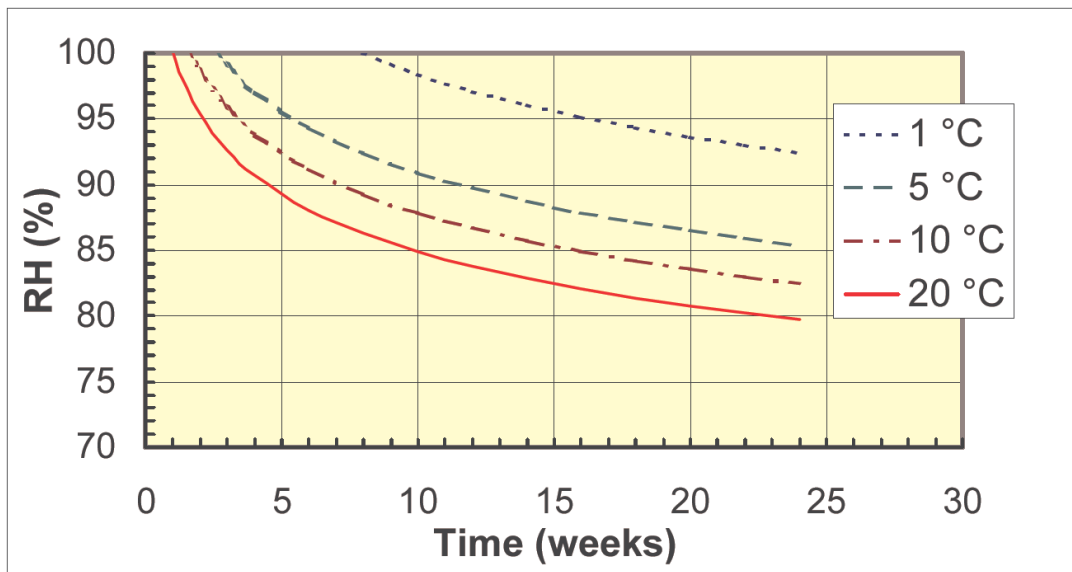
Figur 13 Begynnande muggvekst i yteved av furu som ein funksjon av RF, temperatur og tid (Viitanen H, 1997).

Mugg er ein samlebetegnelse av mange typar overflatesopp. For det meste lever muggsopp av dødt organisk materiale som cellulose og lett tilgjengelege sukkerartar. Ein kan ofte finne mugg på trebaserte materialar, men den kan også leva av organisk forureining på uorganiske materialar. På generell basis seier ein at risikoen for muggdanning er tilstande, når RF > 85 % og ein har temperaturar frå 10-15 grader og oppover. RF på 85 % kan også samanliknast med eit trefuktnivå på 20 vekt% ved ca. 20 °C. Veksthastigheita til muggsoppen aukar med fuktnivå og temperatur. Muggsopp er svært temperaturbestandig og kan overleva temperaturar frå nokre minusgrader og opp til over 60 grader. Optimaltemperaturen for dei fleste typane ligg mellom 25-30 °C, medan lågare temperaturar seinkar veksten. Muggsopp dør ikkje ved låge temperaturar, men går i dvale og blomstrar opp igjen når forholda ligg til rette for det. Kor lang tid det tar for muggsopp å etablere seg, varierer mykje (Mattsson, 2004). Figur 13 viser samanhengen mellom temperatur, RF og tid mot risikoen for muggdanning i yteveden til furu.

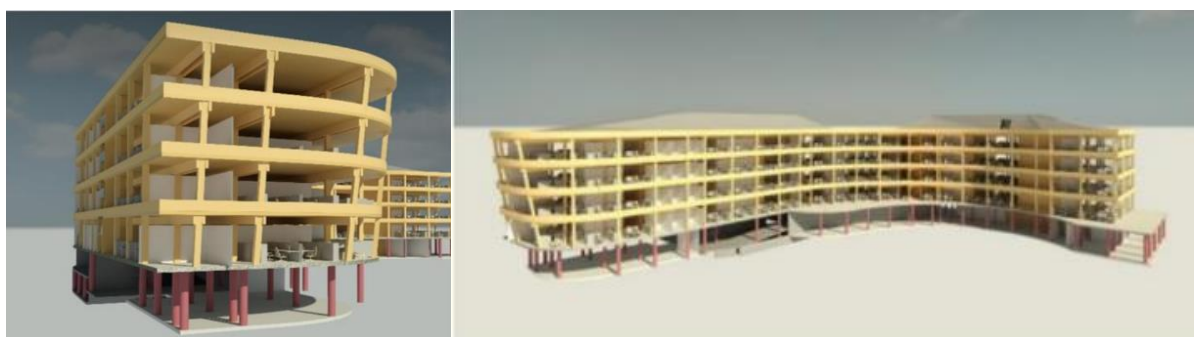
Figur 14 Illustrasjon av den berande konstruksjonen til skipet(Paal J. Kahrs Arkitekter, 2018).

«Skipet» blir eit kontorbygg på 5.etasjar plassert i Solheimsviken i Bergen. Den berande konstruksjonen i bygget er hovudsakleg av massivtre og limtre laga av gran. Limet som er nytta i elementa er melanin-urea-formaldehyd(MUF). Det er nytta nokre ståldragarar for å oppnå ynskt estetikk og plan 1 er i betong. Som kontorbygg, skal Skipet etter standarden vera i overenskomst til krav for utføringsklasse 2.

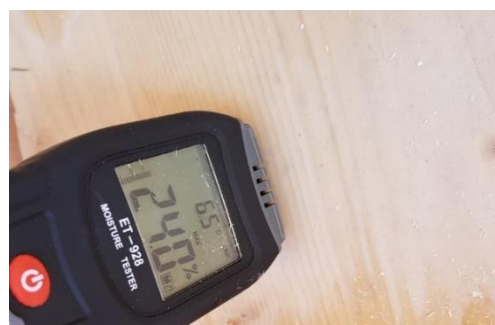
Figur 17 Måling med trefuktmålar

Måleområde i tre:	1-70 %
Nøyaktigheit:	1-30 vekt-% +/- 1%
	30-60 vekt - % +/- 2%
	60-70vekt - % +/- 4 %

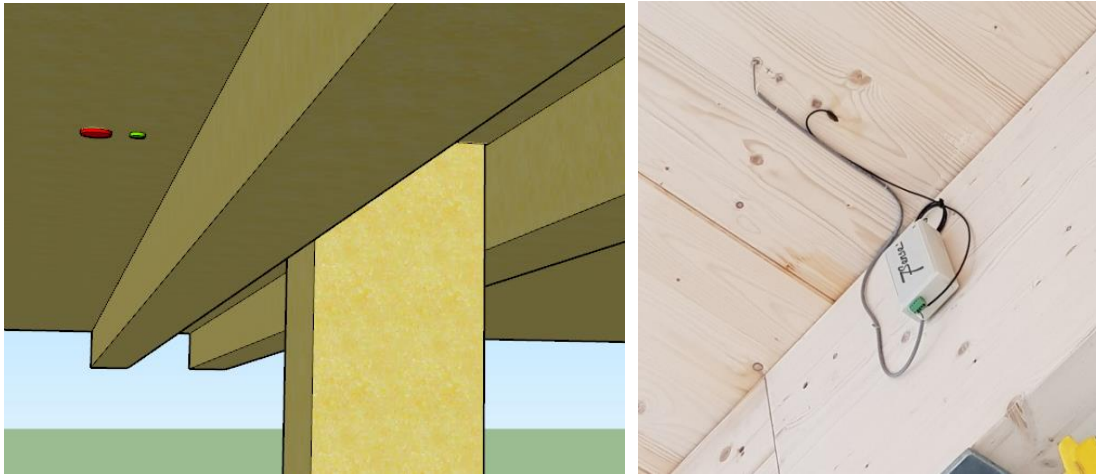
Figur 29 Målesensor i underkant av dekke

Sensorane i overkant er plassert 3-4 cm frå utsparing som vist på figur 28. Sensorane i underkant av dekket er plassert ca. 60 cm frå utsparing. Dette er rett under nokre «løftehol» som er nytta i monteringsfasen av elementa. Det er vald å måla på denne plasseringa, då «løftehola» blir fylde med vatn når det regnar. Avstanden mellom elektrodane på sensorane er mellom 3-3,5 cm. I figuren er raud markering fuktmåling og grøn markering temperaturmåling.

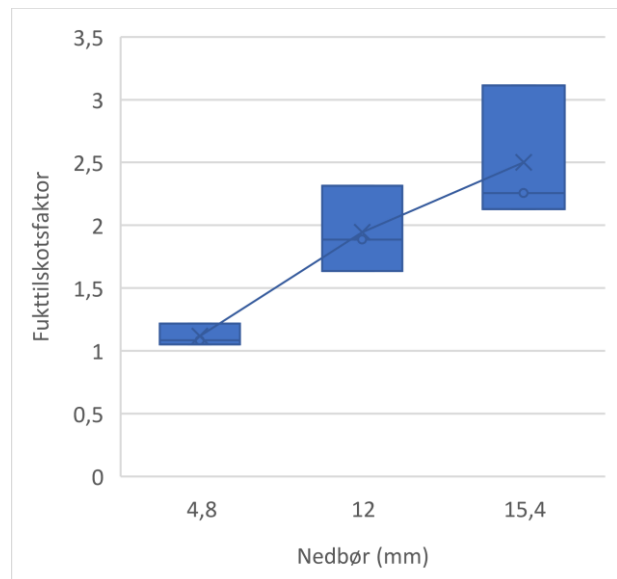
Figur 46 Fukttilskotsfaktor på yttervegg i plan 1

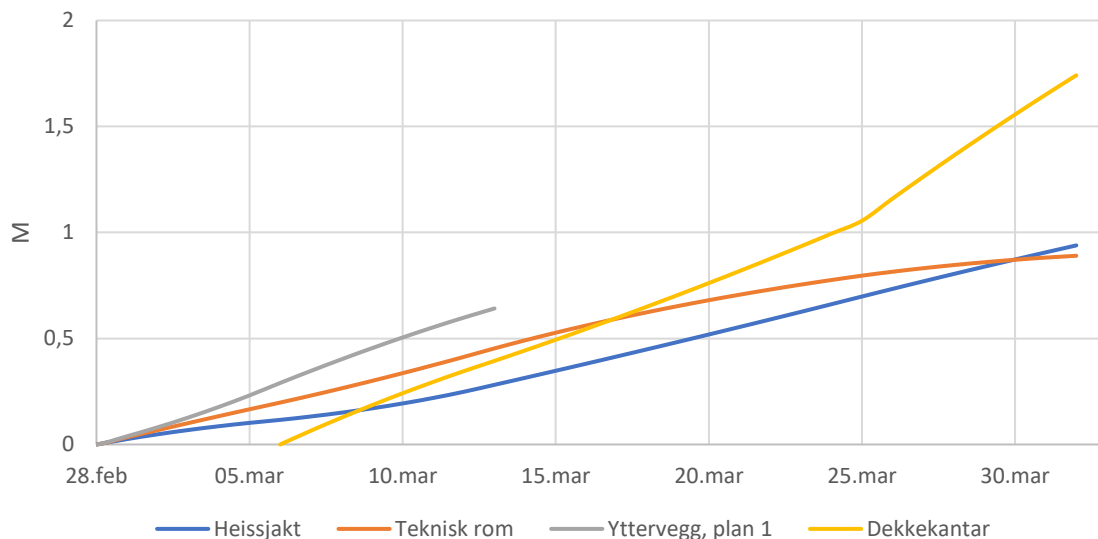
Figur 50 Muggindeks berekna mellom 28.feb og 1.april for områda målt med handhalden trefuktmålar.

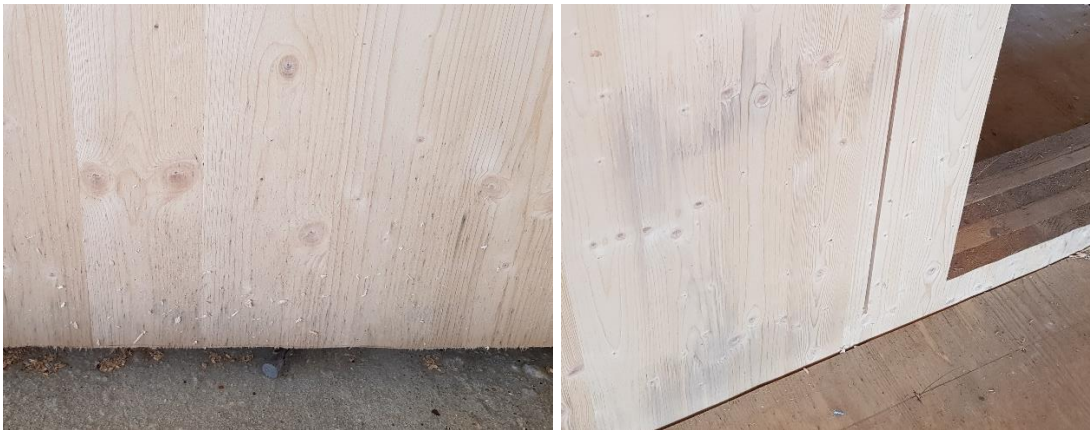
Figur 51 Påbegynt muggvekst på massivtreelement i plan 1 (venstre) og på utsida av teknisk rom og dekke (høgre). Fotografert 1. april
