Masteroppgave 2019 60 stp
Fakultet for landskap og samfunn

Vegetasjonsrestaurering etter rehabilitering av dam Bitdalen - resultater etter 10 år

Restoration of vegetation after rehabilitation of
dam Bitdalen – results after 10 years

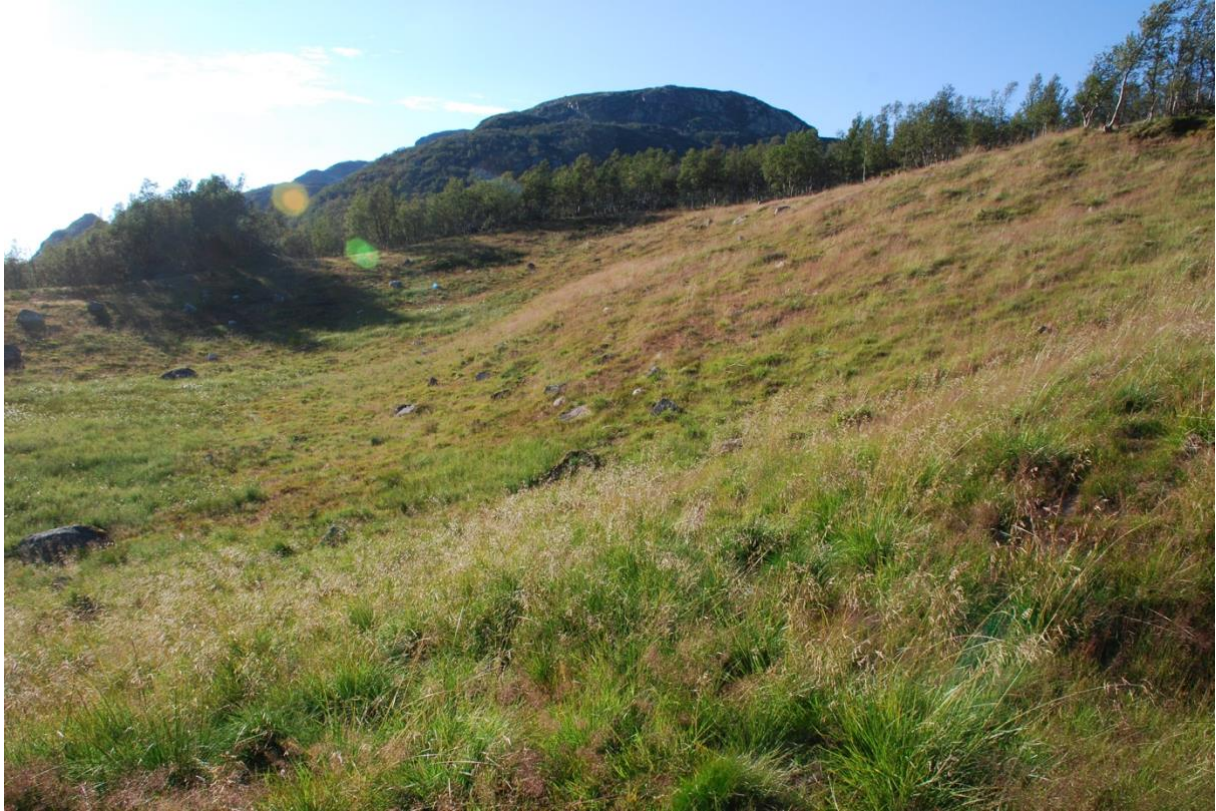
Figur 3: Det undersøkte området fotografert i 2018, hvor det under anleggsperioden ble anlagt et steinbrudd for uttak av stein. Gjennom restaurering har området blitt fylt igjen av løsmasser, og tiltak har blitt gjort for å sikre naturlig revegetering. Foto: Line Rosef.

Etter anleggsslutt i 2008 ble området i steinbruddet fylt med sprengstein og jord. Terrenget fikk en skålforn med tørre områder øverst og fuktige områder i bunn. Å unngå bratte helninger hindrer bevegelse av løsmasser, noe som kunne påvirke vegetasjonsetableringen. Restaureringen av terrenget skulle sørge for en glidende overgang til de uberørte områdene rundt. Torvene ble lagt tilbake i henhold til en bestemt plan, av hensyn til ulike miljøfaktorer i terrenget. I bunnen av området ble det tilrettelagt for myretablering. Torvlagene som ble lagt tilbake utgjorde omtrent 10 % av det berørte arealet (Rosef et al., 2015). Etter at området ble fylt igjen og løsmassene ble lagt tilbake, har det etablert seg vegetasjon (Figur 3).

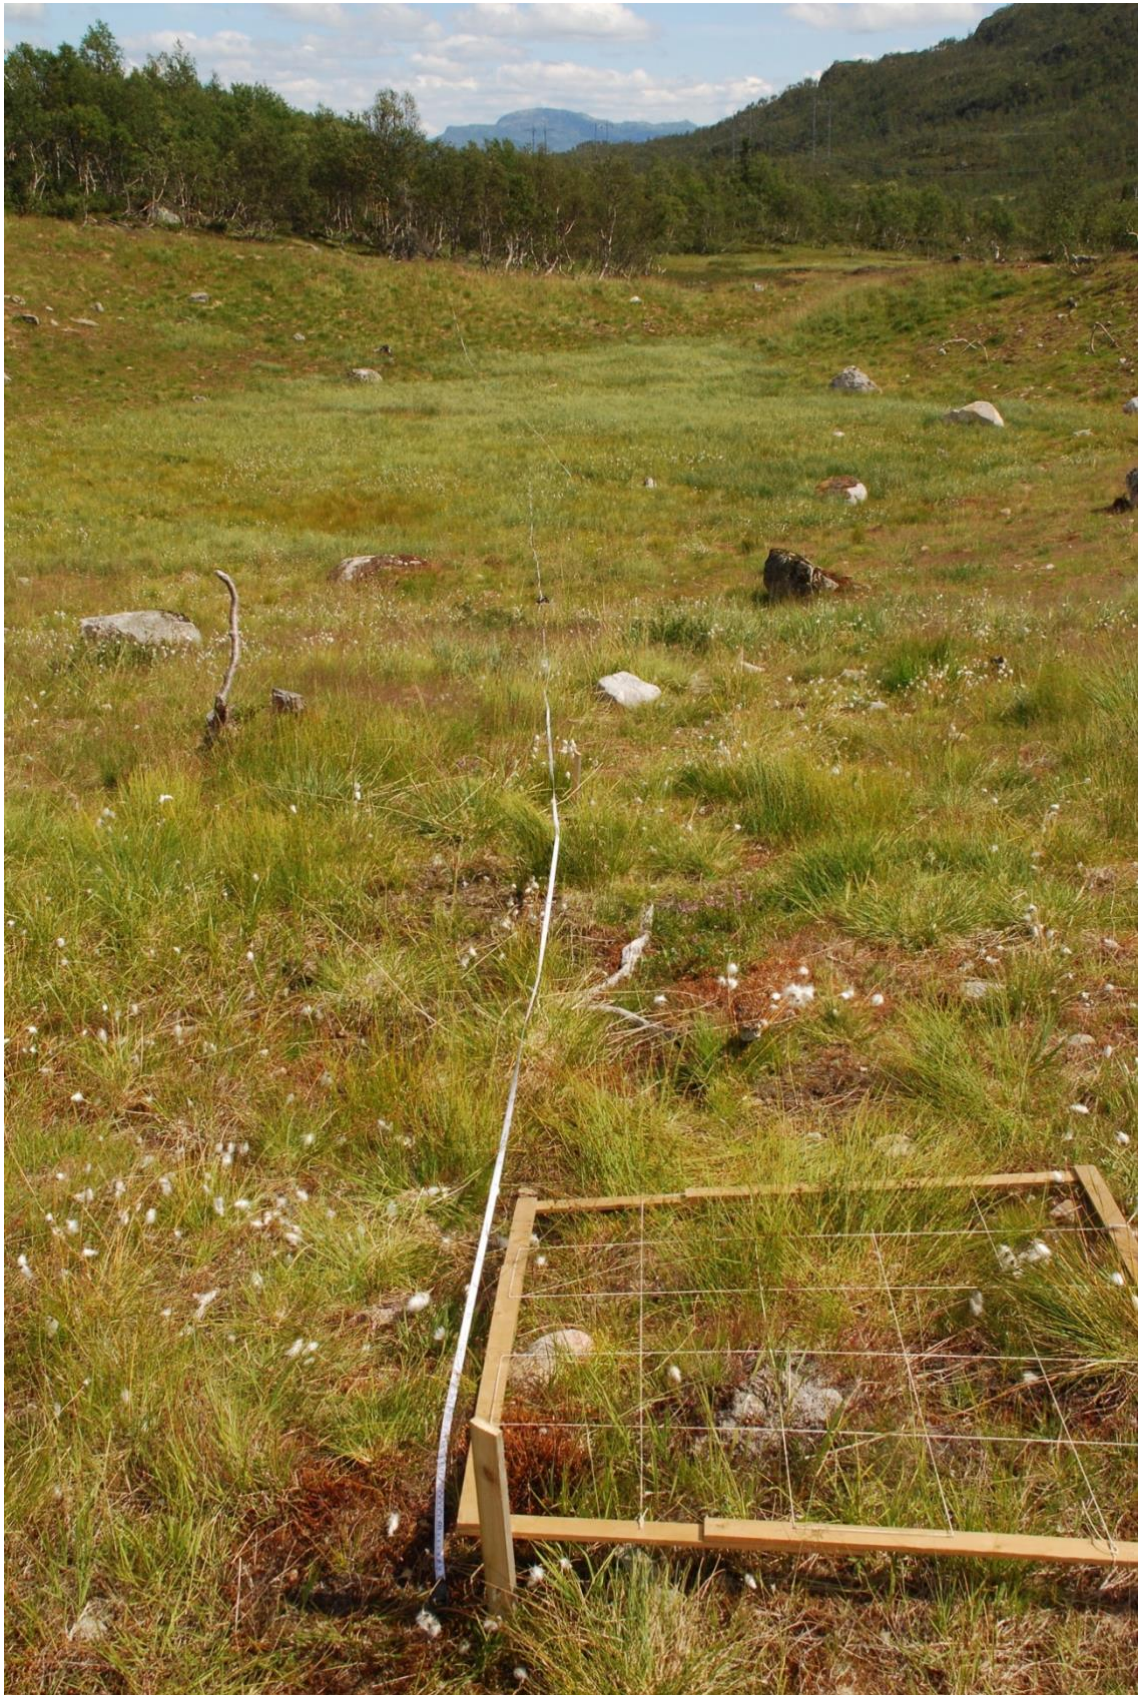
Figur 4: Transekt 1 med rute 1 ved merkepinne og målebånd langs transektet i 2018. Foto: Line Rosef.

Til kartleggingen av vegetasjonen i steinbruddet ble det lagt ut fem transekter i 2008 i himmelretningene V-Ø, S-N, N-S og Ø-V. Transekt 1 (V-Ø) er 50 meter langt og ligger i en østvendt bakke. Transekt 2 (S-N) er 41 meter langt og ligger i en nordvendt bakke. Transekt 3 (N-S) er 64 meter langt og ligger i en sørvendt bakke. Transekt 4 (Ø-V) er 42,5 meter langt og ligger i en vestvendt bakke. Transekt 5 er plassert mellom transekt 1 og 3, og er 50 meter langt. Rute 1 var startpunktet på det høyeste punktet i terrenget for alle transektene, og alle fem transektene endte i et punkt i bunnen av dalen. I 2018 ble transektene lokalisert på nytt. Kart med GPS-markeringer av transektene ble brukt til å lokalisere transektene. Hver rute i transektene har tidligere blitt markert med merkepinner, og flere av disse merkepinnene ble funnet i 2018. Noen av merkepinnene ble erstattet med nye i 2018, slik at plasseringen til øvre venstre hjørne i hver rute ble tydelig markert i terrenget (Figur 4).

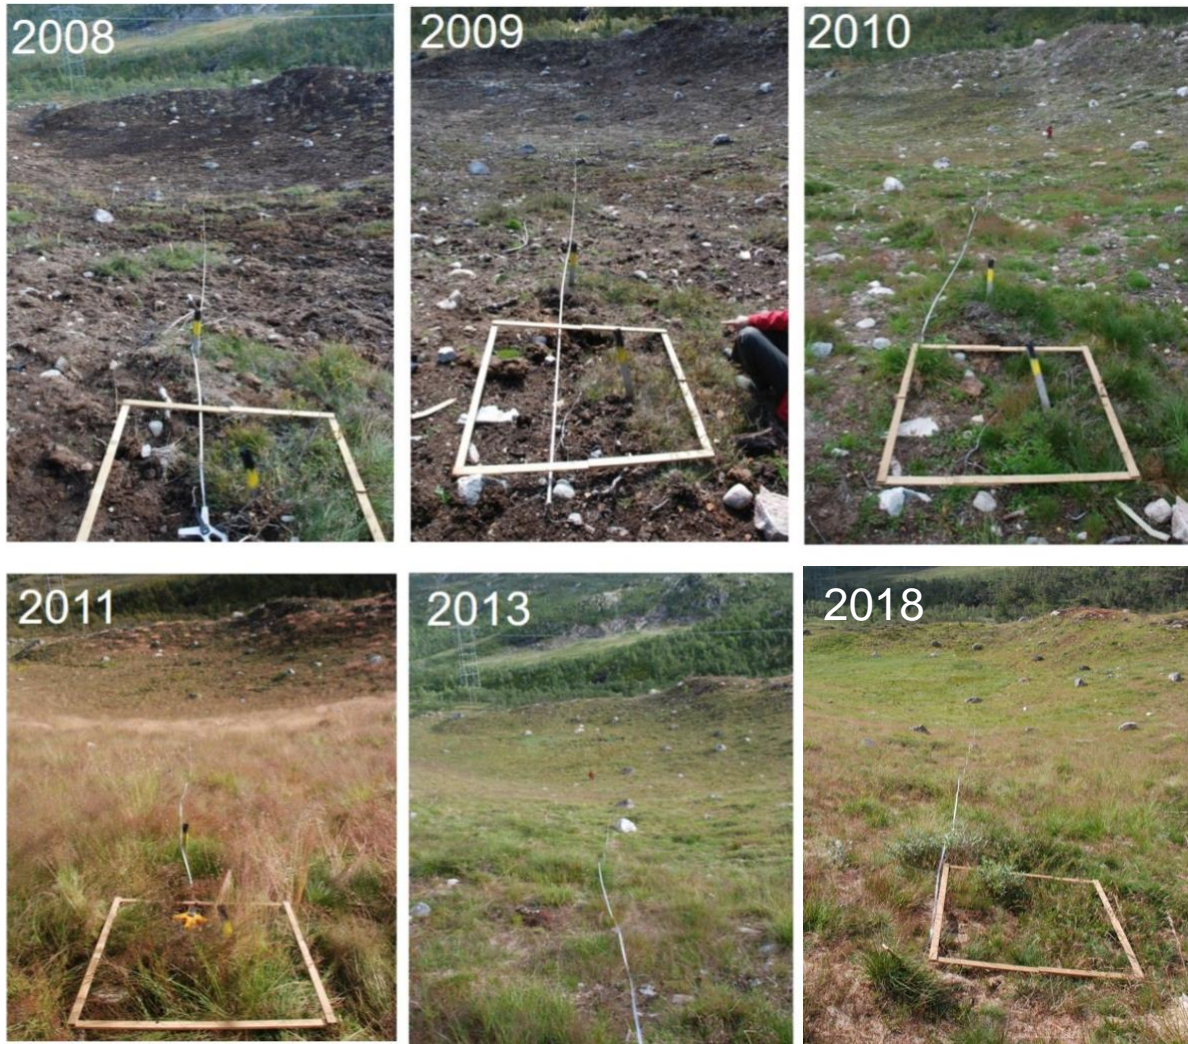
Figur 5: Transekt 5 fotografert i 2008, 2009, 2010, 2011, 2013 og 2018. Foto: Line Rosef.

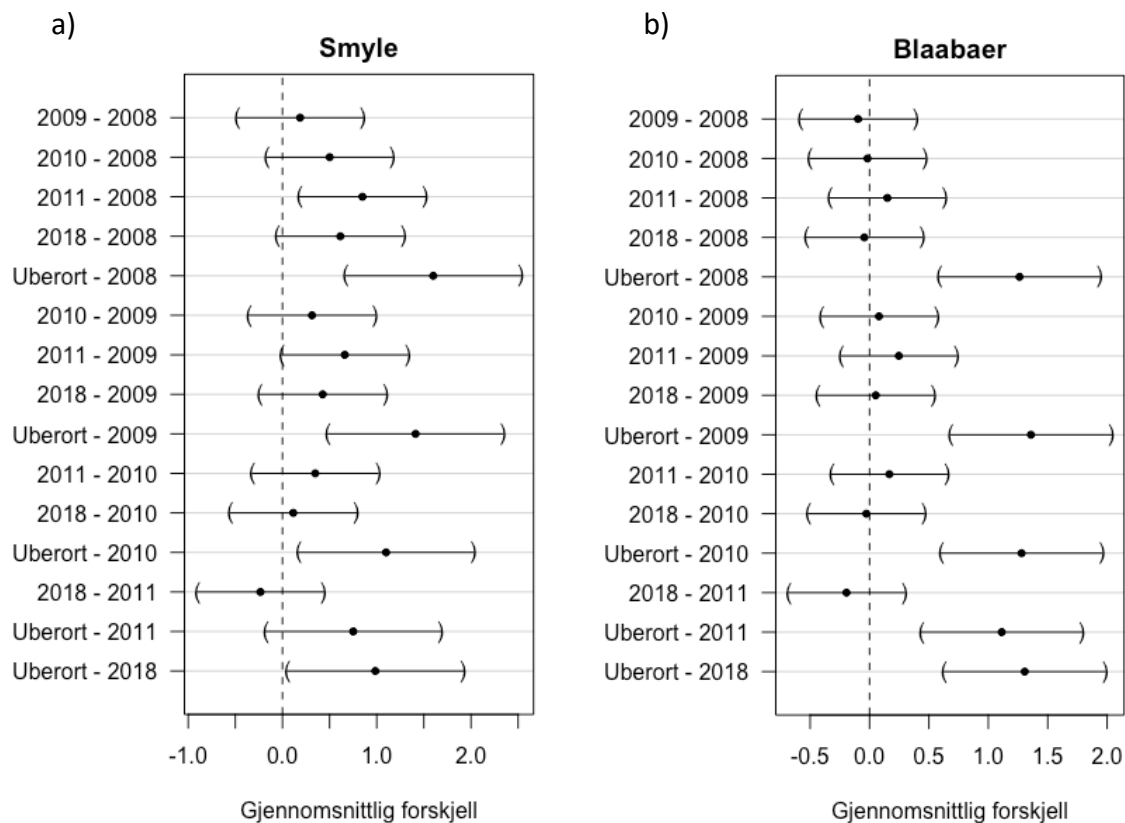
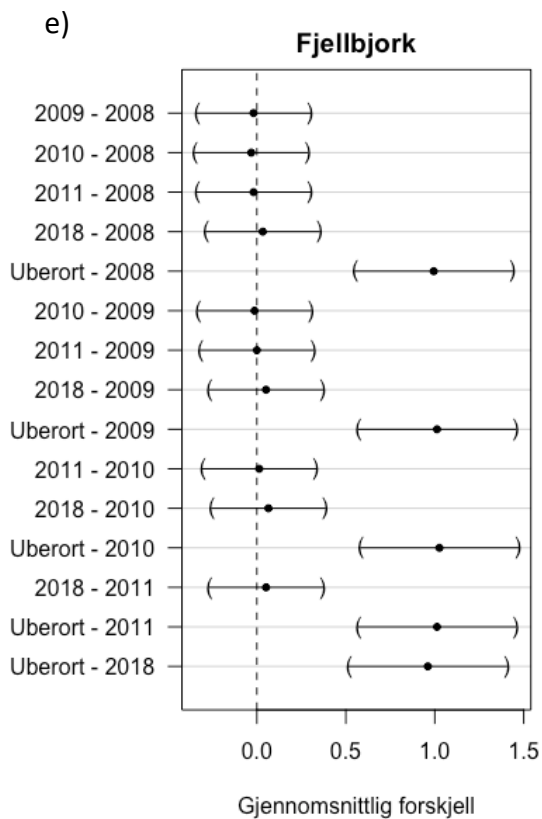
Figur 6 a-g: Parvis sammenligning av år (2008, 2009, 2010, 2011, 2018 og uberørt vegetasjon) for arter med statistisk sikre forskjeller ($p < 0,05$ i ANOVA). Tallene for gjennomsnittlig dekningsprosent av artene er log-transformerte. Tukey test gjør en parvis sammenligning av hvert av årene, og viser hvilke år som var statistisk forskjellige. Der konfidensintervallet ikke krysser 0 var det en statistisk forskjell. Figurene viser a) smyle, b) blåbær, c) molte, d) vier, e) fjellbjørk, f) finnskjegg og g) blåtopp. Felles for disse var en statistisk forskjell mellom 2008 og uberørt.

En parvis sammenligning mellom år ble utført for arter med signifikant ulikhet mellom årene (Vedlegg 2, Tabell 6). For alle artene (unntatt vier, myrfiol og småsyre) var det en statistisk forskjell mellom uberørt vegetasjon og 2018. Arter med statistiske forskjeller mellom 2008 og uberørt vegetasjon var smyle, blåbær, molte, vier, fjellbjørk, finnskjegg (*Nardus stricta*) og blåtopp (Figur 6). Alle disse artene ble registrert i uberørt vegetasjon, men hadde en lavere dekningsgrad i 2008 enn i det uberørte området. Samtlige har økt sin dekningsgrad fra 2008 til 2018. For flere arter (engkvein, skogstjerne (*Trientalis europaea*), sølvbunke, trådsiv, flaskestarr, duskull og myrfiol) var det en statistisk forskjell mellom 2008 og 2018 (Vedlegg 3, Figur 13). Felles for disse artene var en økning i dekningsgraden fra 2008 til 2018. Av disse artene ble alle unntatt engkvein, sølvbunke og flaskestarr registrert i det uberørte området.

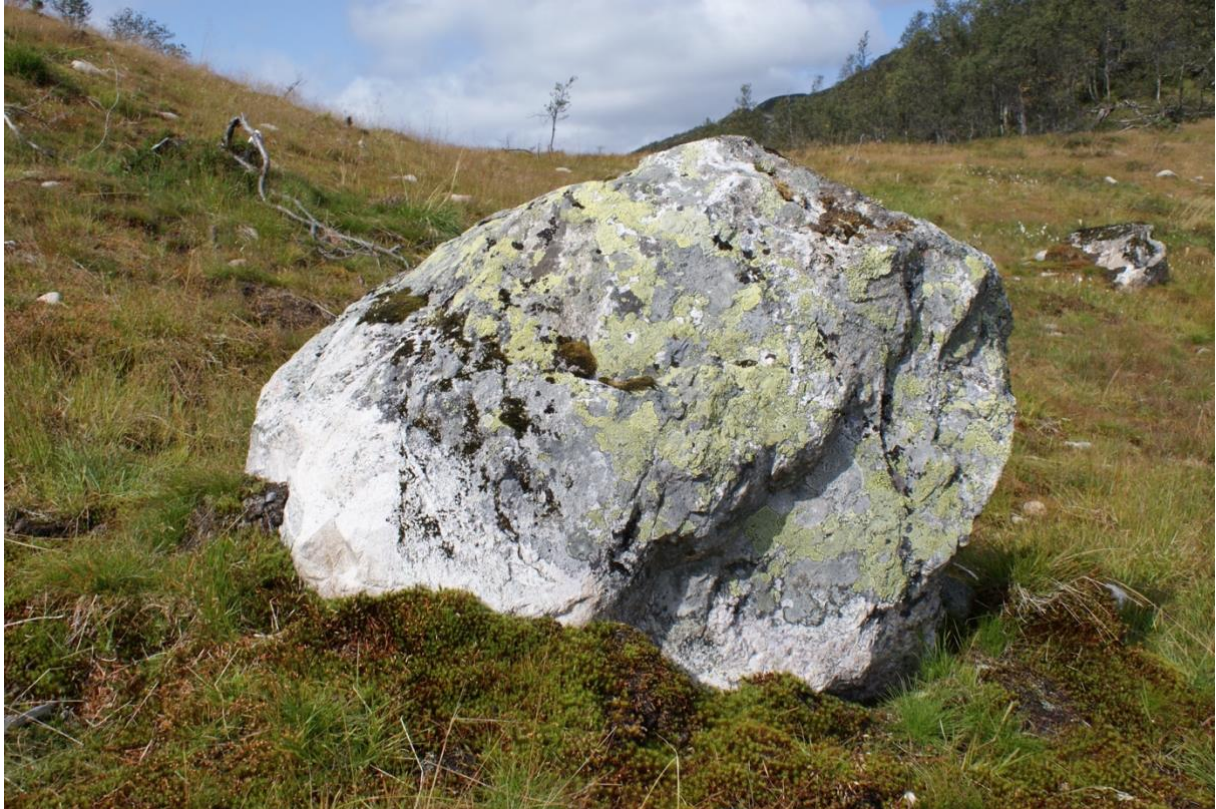
Figur 10: På denne siden av stein nummer 1 ble det målt 14 cm i jordsynking. Den andre siden målte 23 cm, som gir et gjennomsnitt på 18,5 cm. Det ble vurdert at 80 % av jorda rundt denne steinen bar preg av å ha sunket. Nederst på denne steinen ser man et lysere skille som er mindre kledd av mose og lav enn resten av steinen, noe som indikerer at jorden har sunket.

Rundt de store steinene hadde jorda i gjennomsnitt sunket 15 cm (Tabell 4, Figur 10, Figur 11 og Figur 12). Høyden på målingene varierte fra 0 cm til 33 cm. Ved to av steinene hadde jorda sunket rundt hele steinen (100%), mens for en stein var jorda sunket bare i 33 % av området rundt steinen. Det ble funnet mose på 10 av 12 steiner. En av steinene var helt bar, mens det kun var litt lav på en annen.

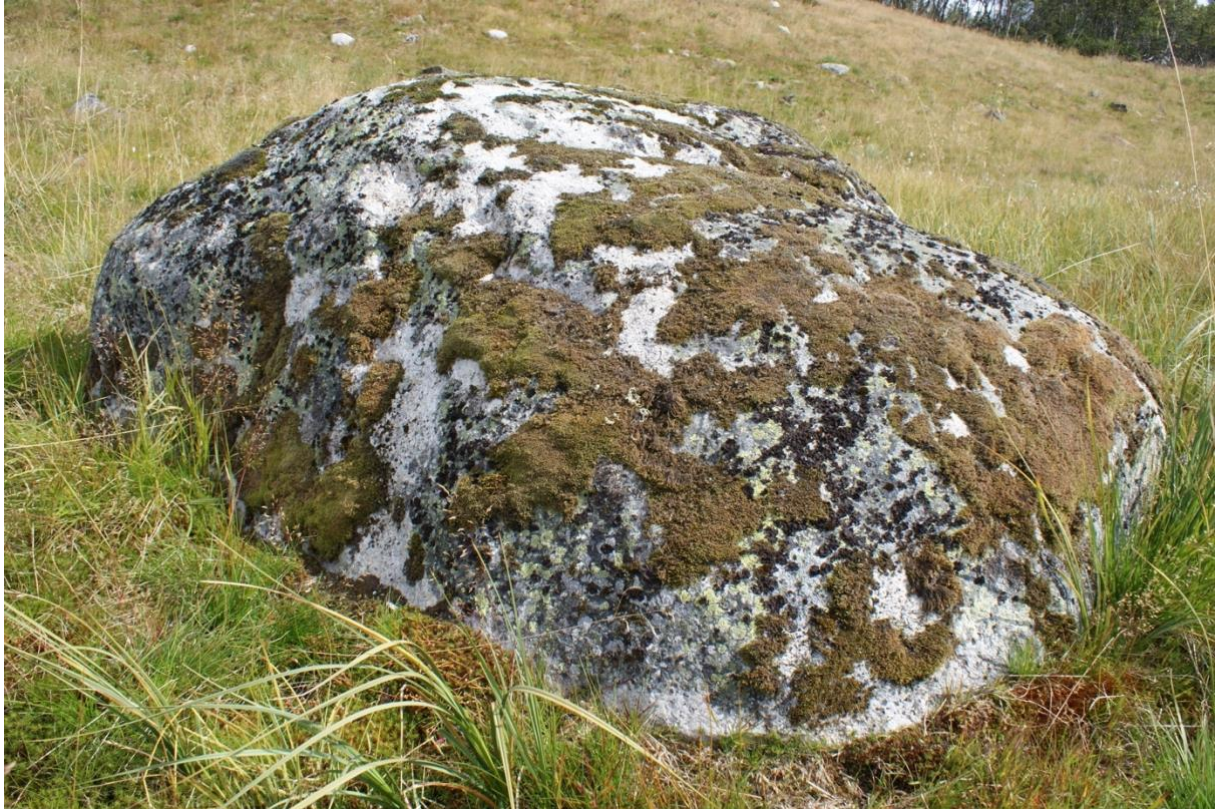
Figur 11: Stein nummer 3 viser lite tegn til jordsynking, og på denne siden av steinen ble det registrert 5 cm jordsynking. Den andre siden målte 11 cm, som gir et gjennomsnitt på 8 cm. Det lyse skillet nederst på steinen indikerer at jorden rundt steinen har sunket noe. Det ble vurdert at 38 % av jorda rundt denne steinen bar preg av å ha sunket.

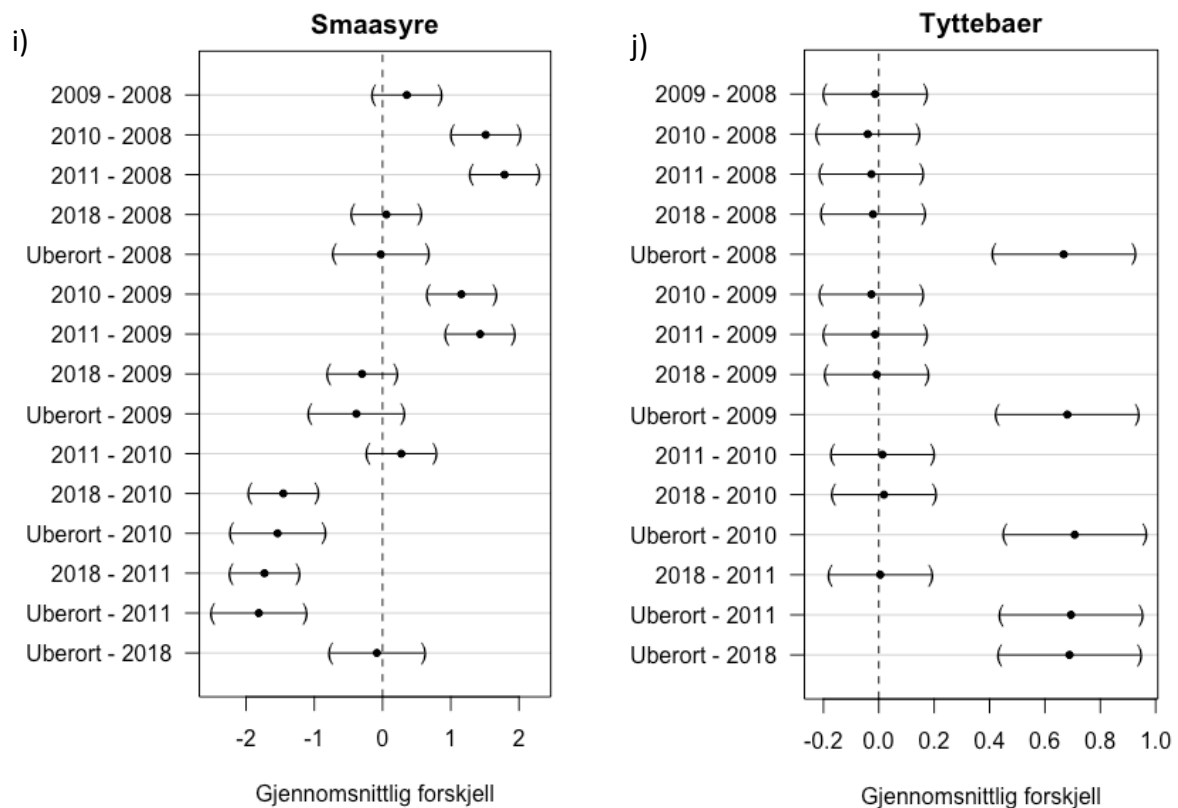
Figur 13 a-j: Parvis sammenligning av år (2008, 2009, 2010, 2011, 2018 og uberørt vegetasjon) for arter med statistisk sikre forskjeller ($p < 0,05$ i ANOVA). Tallene for gjennomsnittlig dekningsprosent av artene er log-transformerte. Tukey test gjør en parvis sammenligning av hvert av årene, og viser hvilke år som var statistisk forskjellige. Der konfidensintervallet ikke krysser 0 var det en statistisk forskjell. Figurene viser artene a) engkvein, b) skogstjerne, c) sølvbunke, d) trådsiv, e) flaskestarr, f) frytle, g) duskull, h) myrfiol, i) småsyre og j) tyttebær.
