Norges miljø- og
biovitenskapelige
universitet

Masteroppgave 2020 60 stp

Kartlegging av kjemiske, fysiske og geologiske forhold i øvre Risa nedbørfelt som følge av fiskedødeepisoder i elva Risa

Mapping of chemical, physical and geological conditions in upper parts of Risa watershed due to episodic fish kills in the river Risa

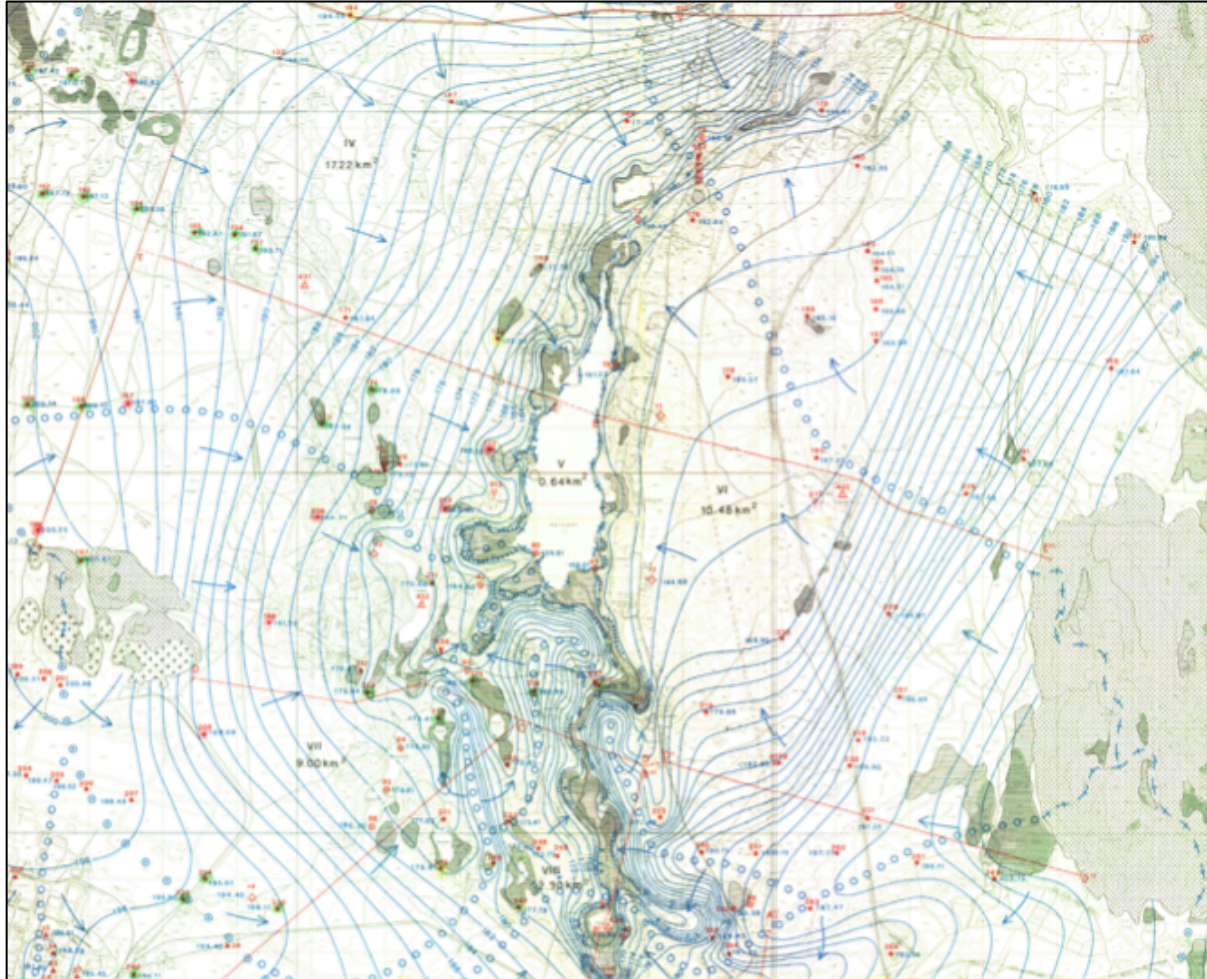
Figur 2.5 Utsnitt av hydrogeologisk kart over Øvre Romerike, med Hersjøen sentralt i figuren (Østmo, 1976a)

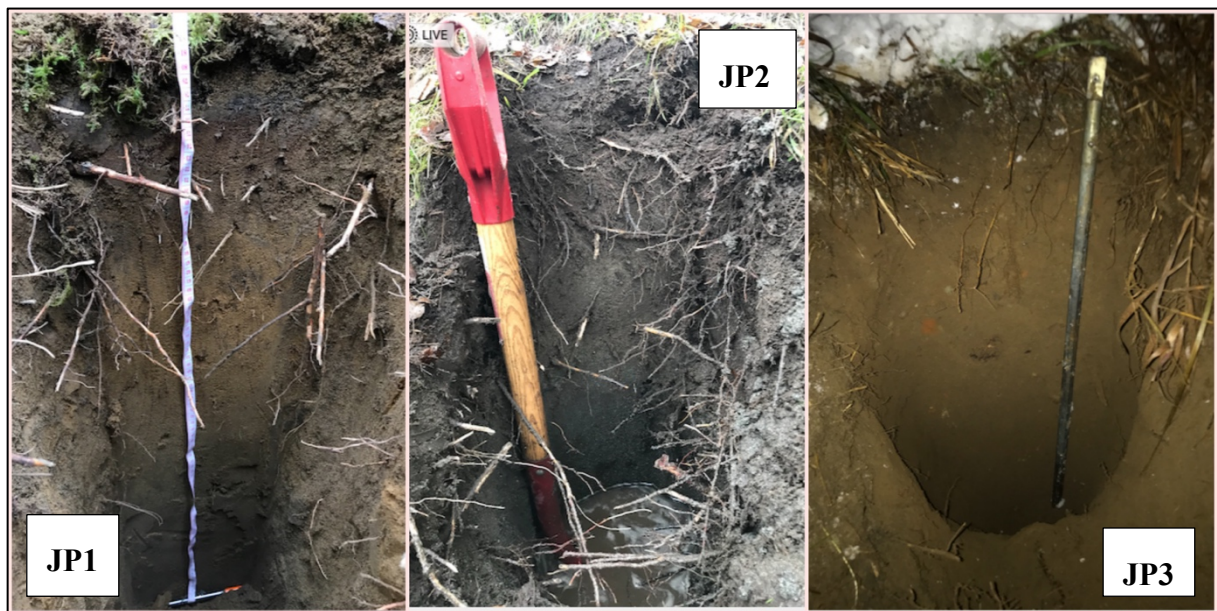
Figur 3.2 Jordprofiler til ca. 0,8-1 meter dybde for hver lokalitet der jordprøvene ble tatt ut. (Foto: Stine Maleen T Hagen)

Det ble tatt ut jordprøver på tre lokaliteter i feltområdet, jordprøvene ble tatt ut med jordbor. De ble tatt ut ved tre utferder i løpet av høsten 2019. Det ble valgt tre lokaliteter, markert på figur 3.1, hvor den første jordprøven ble tatt ut i øvre deler av området sørøst for Risa hvor grunnvannet drenerer fra. Ved Måketjern vest for Risa ble jorda prøvetatt, den siste jordprøven ble tatt ut i antatt utstrømningsområde for grunnvannet. Figur 3.2 viser profilene ned til omtrent 0,8-1 meter dybde, ved hvert prøvepunkt.

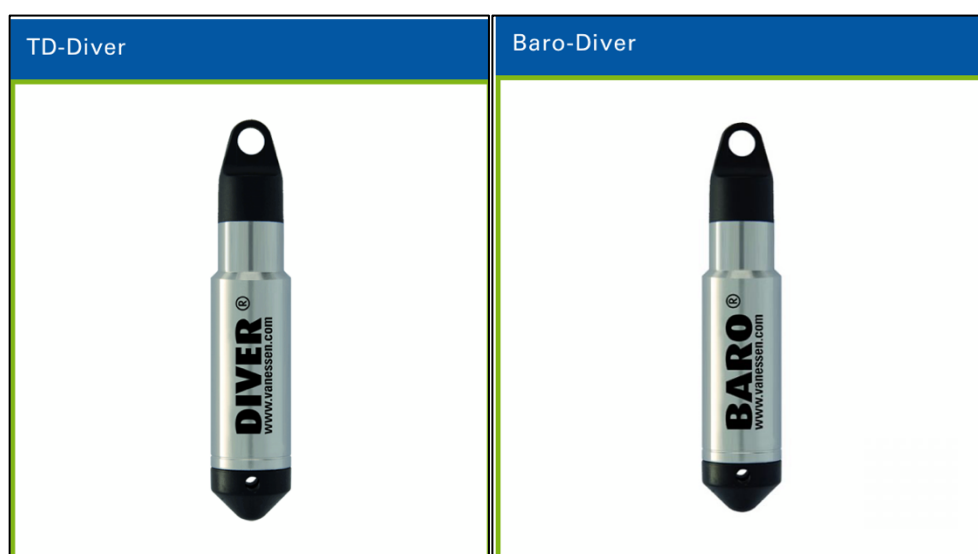
Figur 3.3 TD-Diver og Baro-Diver fra vanEssen (vanEssen Instruments, u.å-a; vanEssen Instruments, u.å-c).

Diverne ble programmert til å logge hvert 30. minutt. De ble festet i tråd og senket til 5 meter fra toppen av røret, deretter ble de sikret med teip. Dataen ble samlet inn via en USB-port til Diver Office 2020 (vanEssen Instruments, u.å-b). I Diver Office ble dataene kompensert for det barometriske trykket, og senere ble avlest data eksportert til Excel for datahåndtering.

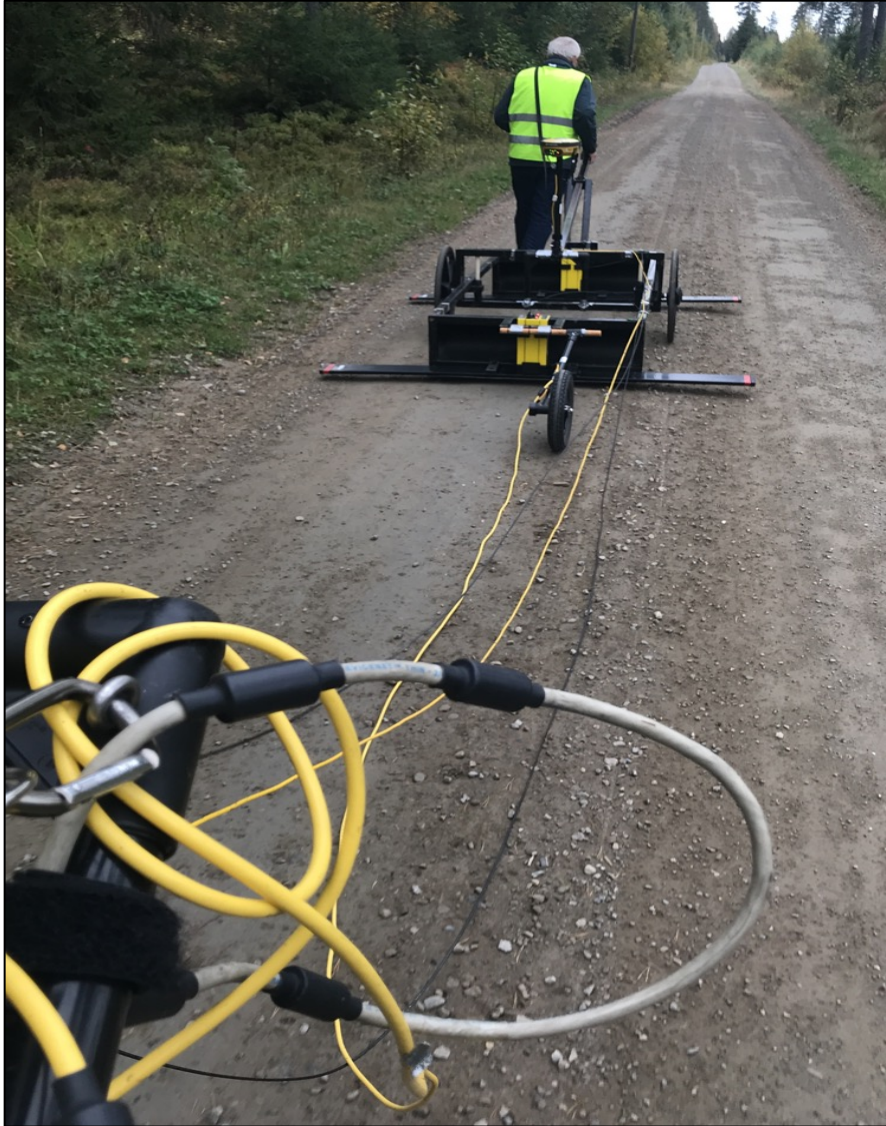
Figur 3.6 Opptak med georadar der SmartCart oppsettet har to meter mellom 50 MHz antenner.

Det ble brukt to ulike oppsett av GPR, begge med en SmartCart fra Sensor & Software Inc. I den ene varianten ble det benyttet 100 MHz antenner med én meter mellom antennene (Figur 3.5), dette ble brukt der det var antatt at dybden til grunnvannsspeilet var liten. Denne høye frekvensen ble brukt for å få høyere oppløsning på GPR-profilene. Der det var antatt at dybden til grunnvannsspeil og berggrunn var stor ble det benyttet et oppsett der avstanden mellom antennene var på to meter og frekvensen som ble valgt var 50 MHz (Figur 3.6), dette for å oppnå en høyere penetrasjonsdybde for om mulig å fange opp refleksjoner av berggrunnen. Ved 50 MHz vil oppløsningen på profilene bli noe dårligere, men det er mulig å få et dypere bilde av området. Programmet Ekko_Project 5 fra Sensors & Software med Lineview ble brukt for å prosessere dataene, og få frem strukturene i grunnen bedre.

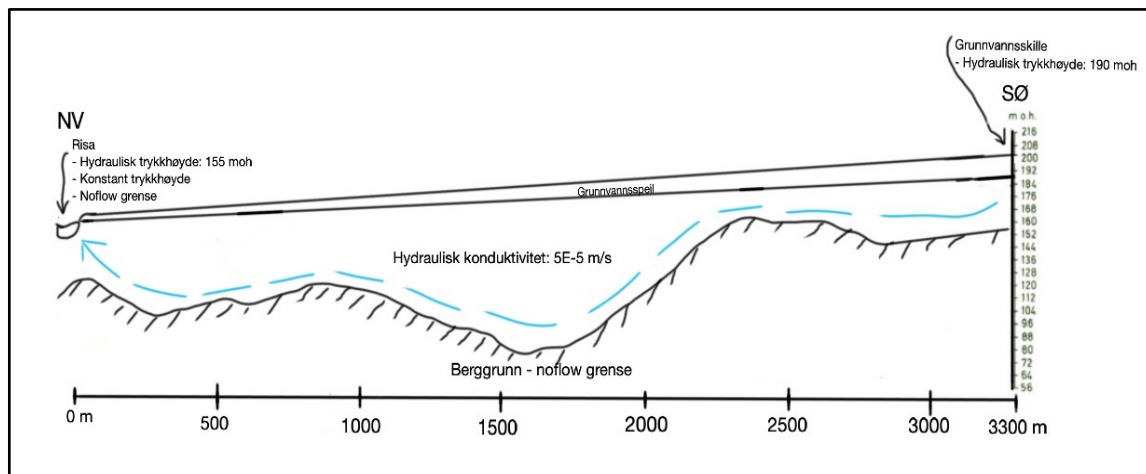
Figur 3.9 Konseptuell modell for modellering av homogent grunnforhold.

Modellen med kun én vanngiverevne og homogene løsmasser har en konseptuell modell som en basert grovt på Østmos (1976a) tverrsnitt (Figur 3.8), den har blitt skissert (Figur 3.9). Det som er hentet fra dette tverrsnittet er et grovt estimat på dybde av løsmassene til fjell og lengde på området. I tillegg til å bruke tverrsnittet, benyttes det hydrogeologiske kartet (1976) for å ha verdier på grunnvannsnivået i området. Det er kun den vannmettete sonen som er med i modellert.

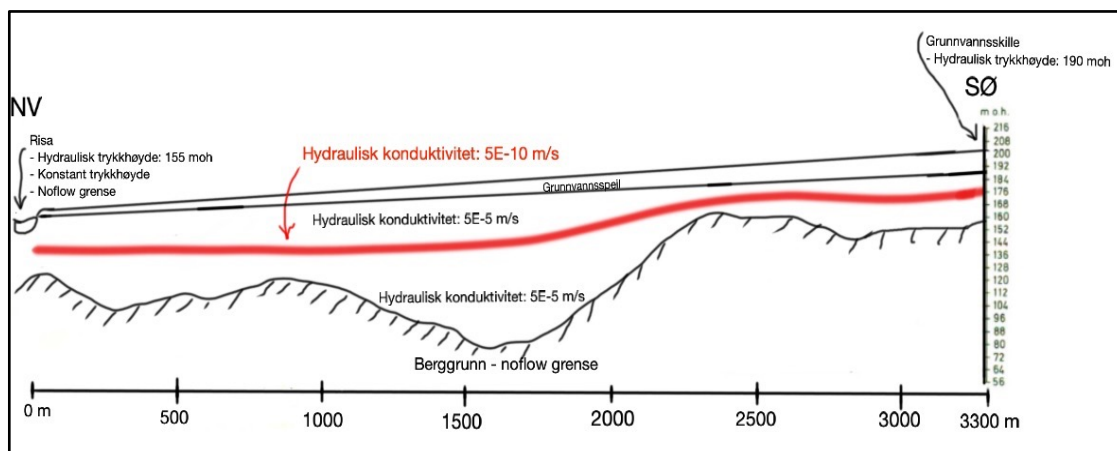
Figur 3.10 Konseptuell modell ved heterogene grunnforhold.

For den andre modelleringen er det tenkt at det er tre lag, hvor det er et lag med lavere vanngiverevne (Figur 3.10). Slik at grunnforholdene er av heterogen karakter. Laget med lav vanngiverevne er tenkt til å være leire, $5E-10$ m/s. Lagene over og under leirelaget har en vanngiverevne på $5E-5$ m/s, som vil være av sandig materiale (Schwartz & Zhang, 2003).

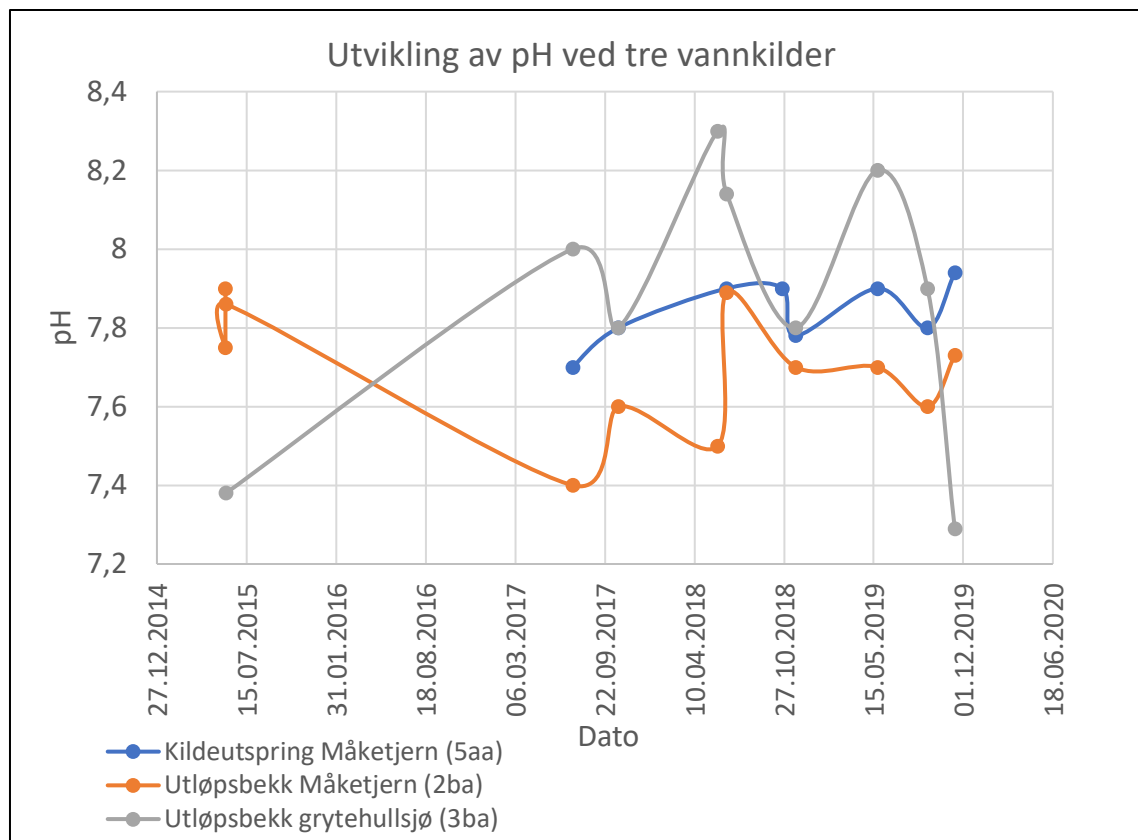
Figur 4.1 pH-utvikling i vannforekomstene kildeutspring Måketjern (5aa), utløpsbekk Måketjern (2ba) og utløpsbekk grytehullsjø (3ba).

For pH kan man se av figur 4.1 at det er forholdsvis store svingninger, men det er innenfor et lite sjikt. Verdiene svinger mellom 7,3 og 8,3. Det er lagt ved en oversikt over verdiene for pH i de tre lokalitetene som vedlegg I.

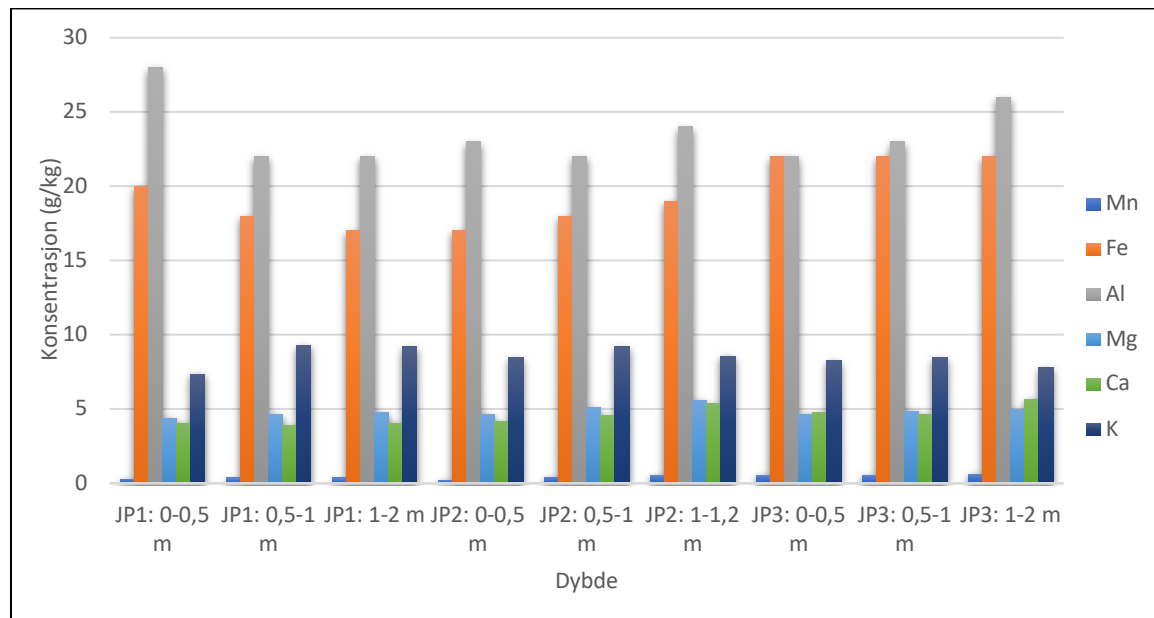
Figur 4.6 Grafisk framstilling av metallanalysene av jordprøvene ved ulike dybder i g/kg.

konsentrasjonen av det som er lettløselig fra jordkolloider. Det vil derfor si at det vil kunne løses ut mye jern og aluminium sammenlignet med hovednæringsstoffer som magnesium, kalsium og kalium.

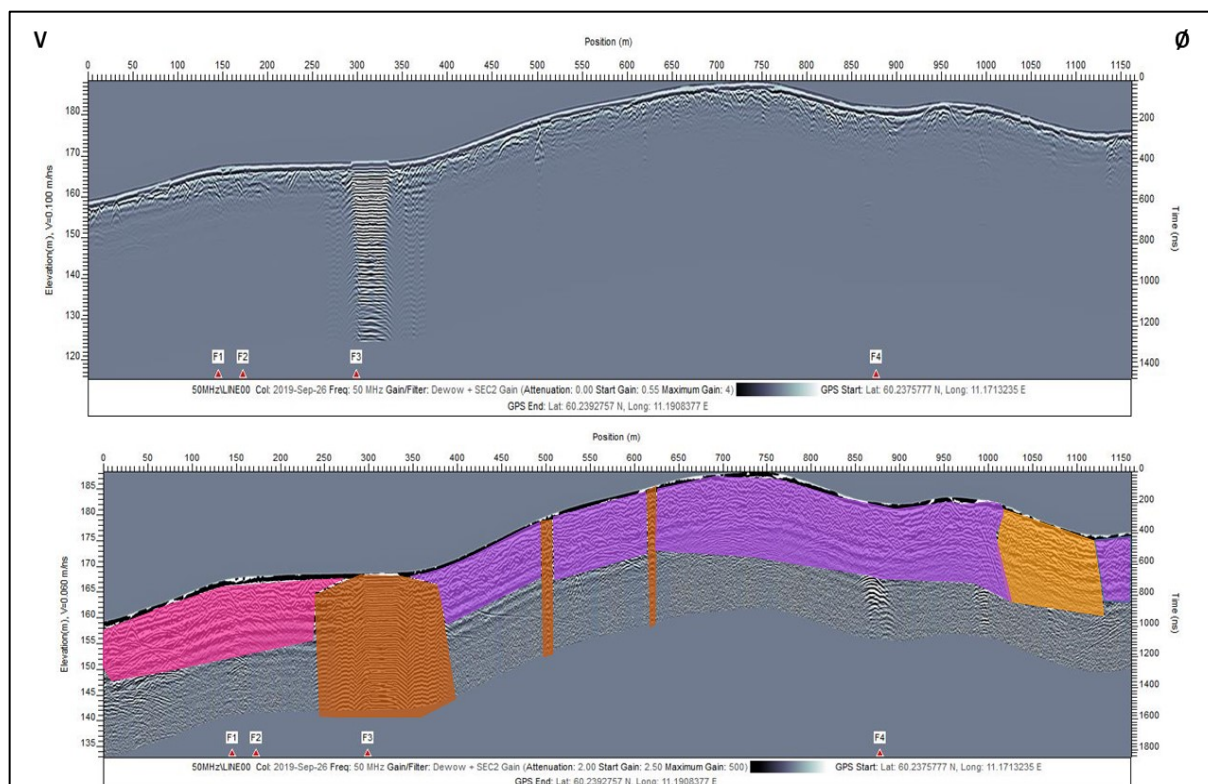
Figur 4.10 Georadarprofil GPR00 (50 MHz) fra Risebru - Vardeveien (øverst) og tolket profil (nederst). Se tabell 3.4 for tegnforklaring.
