2020

MINA fagrapport 68

Lokal overvannshåndtering – regnbed Bolstadhagen, Drammen

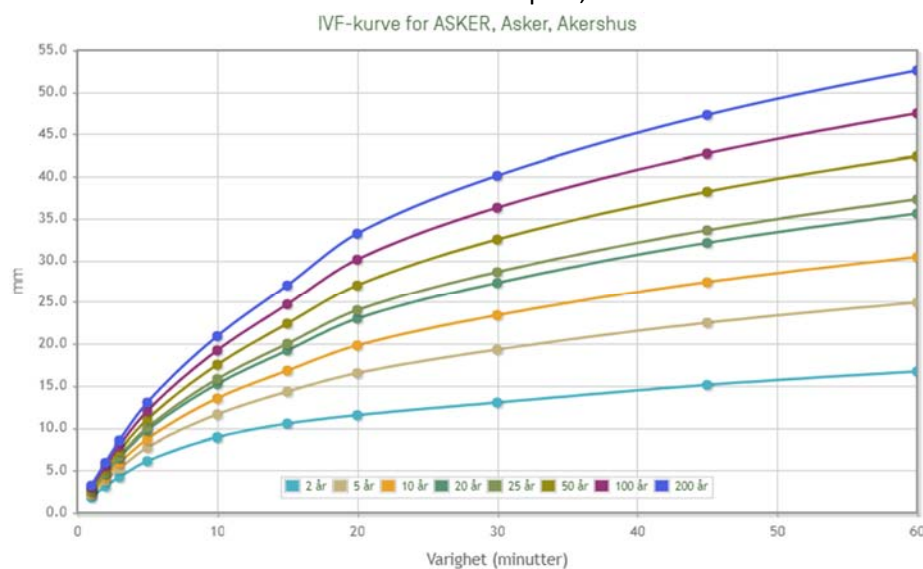
Figur 2 Nedbørintensitet og varighetskurve for ulike gjentakintervall fra Asker, (<https://klimaservicesenter.no>). Verdier fra 50 års gjentakintervall ble benyttet.

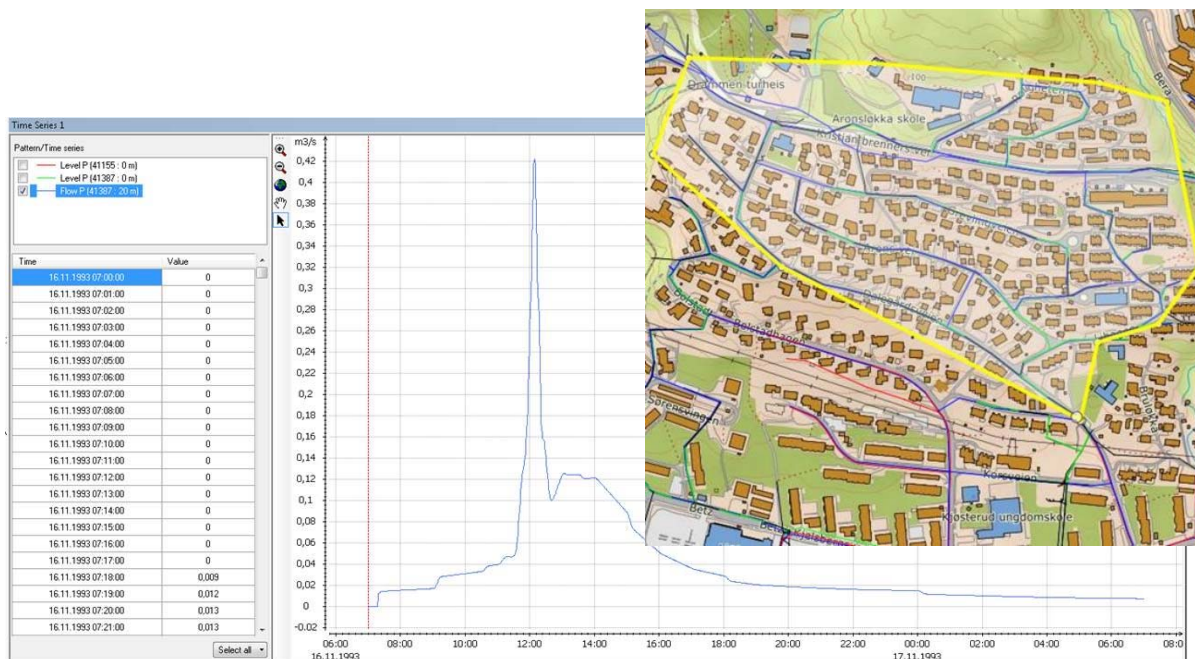
Figur 6. Utvidet areal til regnbed (sammenlikn med Figur 2) og estimert vannføring i ledningen som går til regnbedet i m³/s basert på Rosim simuleringer med 10 års regn, Kari Motrøen Gjelten, Overingeniør VA Drift, Drammen kommune).

Frem til utvidelse av areal som drenerer til Bolstadhagen (Fig. 1) ble det kun registrert vannføring i innløpskummen 02.10.17 og 24.10.17. Etter påkobling av ledning fra Dalegårdsveien 23.04.18, ble mer vann tilført innløpskummen til Bolstadhagen. Det nye nedbørfeltet er antydnet i figur 6, som gir en økning på 26 Ha ($260\,000\text{m}^2$). Kombinert med opprinnelig areal, $17\,800\text{m}^2$ (Fig. 1), blir det totale arealet som dreneres til Bolstadhagen $277\,800\text{m}^2$. Basert på Rosim simuleringer og 10 års regn gir en vannføringskurve som også vises i figuren (Kari Motrøen Gjelten, Drammen kommune).

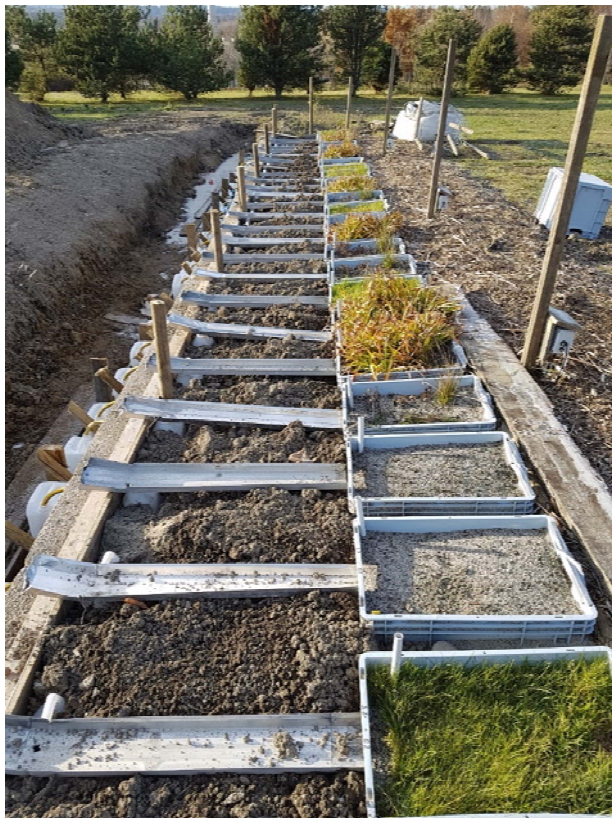
Figur 7. Forsøksoppsett med plantekasser med og uten vegetasjon og renner for oppsamling av overflateavrenning, bildet er tatt 5 November 2019 (Foto: Marina Bakhtina)

Som vist i figur 7 har plantekassene et system for oppsamling av overflateavrenning i tillegg til at det er oppsamling av vann som drenerer gjennom kassene, samt sensor for måling av jordfukt og temperatur i hver av de 4 behandlingene.

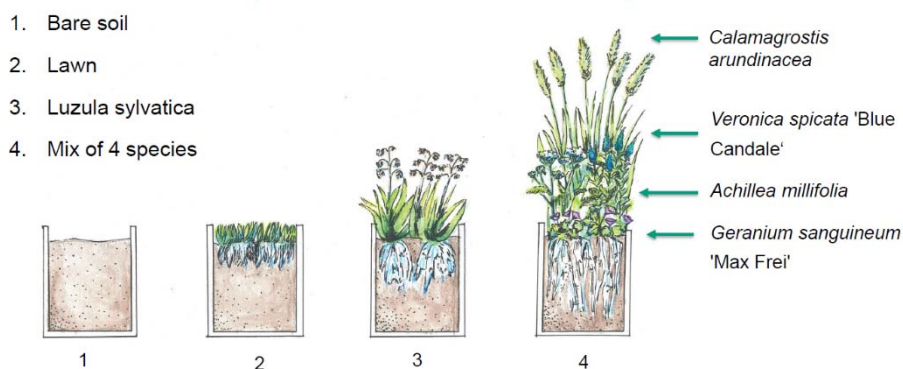
Figur. 8. Prinsippkisse for plantekassene med ulike plante-sammensetningene listet opp i tabell 2 (tegning Marina Bakhtina)

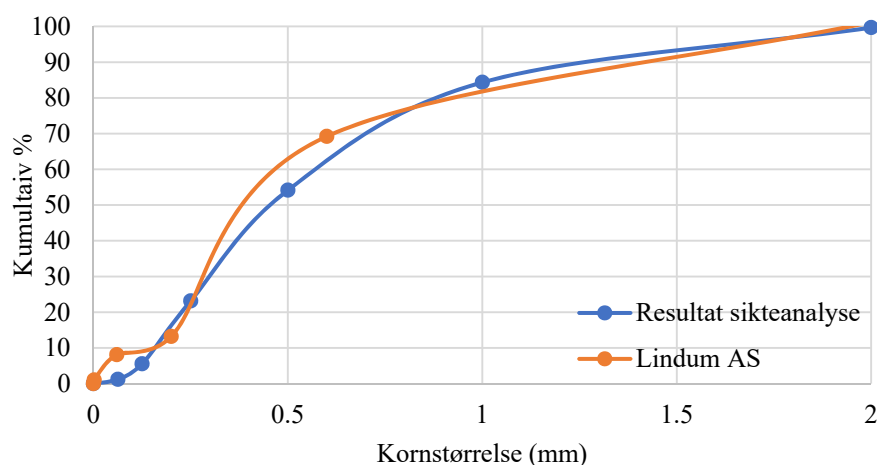
Figur 9 Resultat av kornfordelingsanalyse (blå) og kornfordeling oppgitt av Lindum AS (oransje)

Den effektive kornstørrelsen d_{10} er lik for kornfordelingen rapportert av Lindum AS og den gjennomsnittlige kurven basert på jordprøver og sikteanalysen (Fig. 9).

Mettet vannledningsevne basert på kornfordelingsanalyse ($d_{10} = 0,015\text{cm}$) og Hazens likning, med en C-faktor lik 100 gir en mettet vannledningsevne på 81 cm/time.

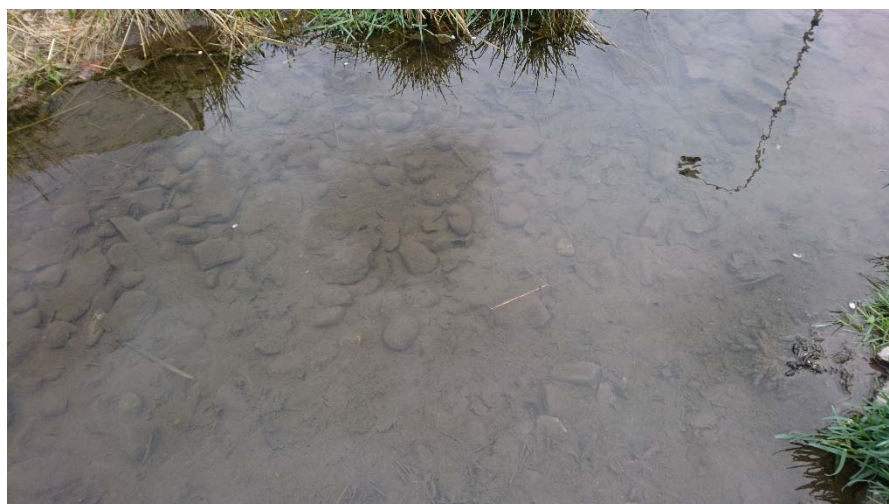
Observasjoner på stedet indikerer to faktorer som kan ha påvirket infiltrasjonsevnen; partikkeltransport inn i anlegget (både grove og fine partikler er observert), og algevekst i vanddammene. Ved nærmere undersøkelse av kommunens driftsrutiner viste det seg at anbefalt driftsinstruks, som bl.a. inkluderer regelmessig tømning av sandfang før innløpet til regnbedet, ikke hadde blitt fulgt opp. Dette er trolig årsak til at det har vært sediment transport inn til anlegget, og en omfordeling av massene ved innløpet (figur 10).

Figur 10. Nærbilde av sedimenter i øverste dam i regnbedet i Bolstadhagen 30.04.2020, Foto: Leif Jakobsen

Årsak til gjentetting kan både være begroing, akkumulasjon av finpartikler nær overflaten og/eller at finstoff har blitt transportert gjennom filteret og redusert

God infiltrasjonsevne (målt som vannledningsevne, K) er en viktig egenskap for funksjonalitet av regnbed. Denne kan beregnes fra mineraljordsammensetning, for eksempel ved bruk av Hazens ligning eller ved feltmålinger, for eksempel Modified Phillip Dunne's metode. Med basis i mineralkornstørrelssammensetningen i jord fra Bolstadhagen, som er tilnærmet lik den som oppgitt av produsenten, ble den beregnet til 81 cm/time. Ulempen med denne 'teoretiske' metoden er at den ikke får målt vannledningsevnen til porerommene i jorda som er det som bidrar til vannledningsevnen, den tar heller ikke hensyn til det organiske materialet. De målte infiltrasjonshastighetene indikerte lavere vannledningsevne med et gjennomsnitt på ca 9 cm/time da den ble målt i 2017. Dette er rett under den anbefalte nedre grensen for regnbed (Paus og Braskerud, 2013). Da infiltrasjonsevnen ble målt i felt i 2020 hadde den basert på 4 målinger i de to nederste bedene (bed 3 og 4) økt til ca 22 cm/t. Økt infiltrasjonsevne over tid er også observert i forsøksregnbedet på NMBU (studentoppgaver), Ås og i regnbedet på Risvollan, Trondheim (Paus, 2016). Når det gjelder de to øverste bedene (1 og 2), har det trolig oppstått en tiltetting med finmateriale i det øverste jordlaget (se bildeserie i vedlegg A). Det var ikke mulig å dokumentere infiltrasjonsevnen her, men basert på observasjoner har den tydelig blitt redusert. Mangel på tømning av sandfang før innløpet er trolig medvirkende årsak.

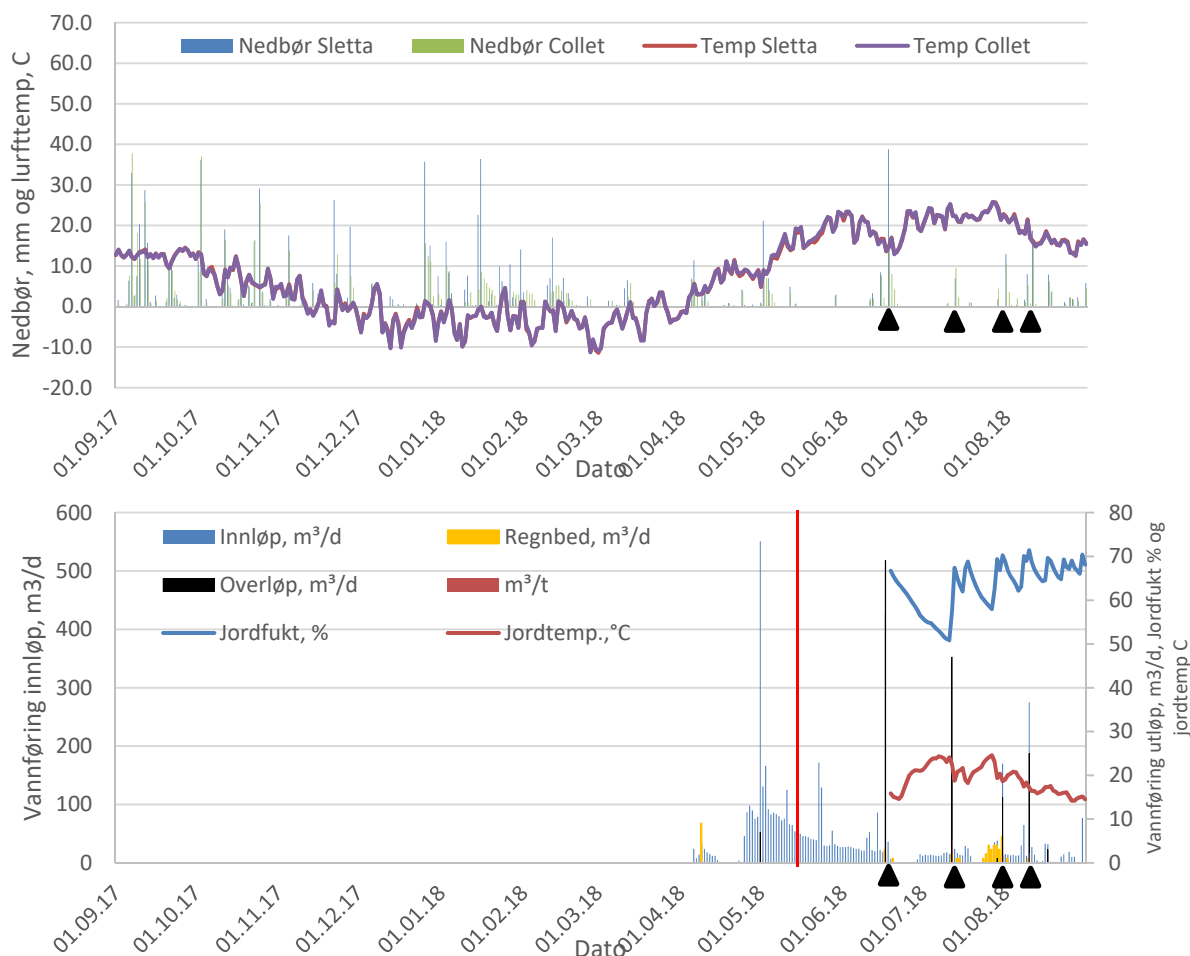
Figur 11A, Nedbør og lufttemperatur målt på Sletta og Colletkanalen (øverst), nederst vises vannføring i innløpskum (venstre y-akse), vannføring ut fra regnbedet og via overløp, samt jordfuktighet og jordtemperatur vises på høyre y-akse, for det hydrologiske året 2017-2018. Oppstart av automatisk logging 06.04.2018 omkobling av tilførselsledninger skjedde 23.04.2018, vist med rød vertikal linje. Episoder med mye vann til overløpskum er indikert med trekanten.

I figurene 11A-11C vises klimadata (lufttemperatur og nedbør) fra stasjonene Colletkanalen og Sletta øverst, i midten vises vannføring registrert inn og ut av anlegget, og i nederste del av figurene vises jordtemperatur og jordfuktighet (i 11A er disse kombinert med vannføringsdata). Oppsummert var nedbørsmengden større i de to siste periodene (Tabell 4) og det er ganske store forskjeller i totalnedbør mellom de to værstationene (fra 100-300 mm). Lufttemperaturen er nokså lik og vises derfor bare fra Sletta. Vannbalanse estimat basert på totalt vannvolum inn og ut av Bolstadhagen viser et vanntap på nær 95%, dette virker veldig høyt og må kvalitetssikres ved kalibrering av vannmengdemålere i kummene. Vanntapet kan skyldes fordampning og transpirasjon fra planter, samt infiltrasjon til arealet rundt bedene.

Selv om drenert område ble endret(økt) kun kort tid etter at logging av vannmengder i innløpskum startet, er det en tydelig økning i målte vannmengder (se før og etter rød vertikal strek i figur 11 A øverst). Fra april ut året i 2018 gir nedbørmengder >10mm/døgn vann i overløp (indikert med svarte trekanten i figur 11A øverst). Vannmengden gjennom overløp er ca 10 ganger lavere enn i innløpskummen, mens vannmengder ut av regnbedet er en størrelsesorden lavere, og gir maksimalt 10 m³/døgn. Jordfuktighet og temperatur følger fluktuasjoner i vannmengder. I løpet av sommeren 2018, øker jordfuktigheten naturlig nok ved nedbørhendelser mens jordtemperaturen går ned. Generelt er jordfuktigheten høy gjennom hele måleperioden, og stabiliseres ved 80% det siste året, dette sammenfaller med perioden (t.o.m. ut august 2020) da det ble observert stående vann i bed-1 hvor jordfukt og temperaturmålerne er installert.

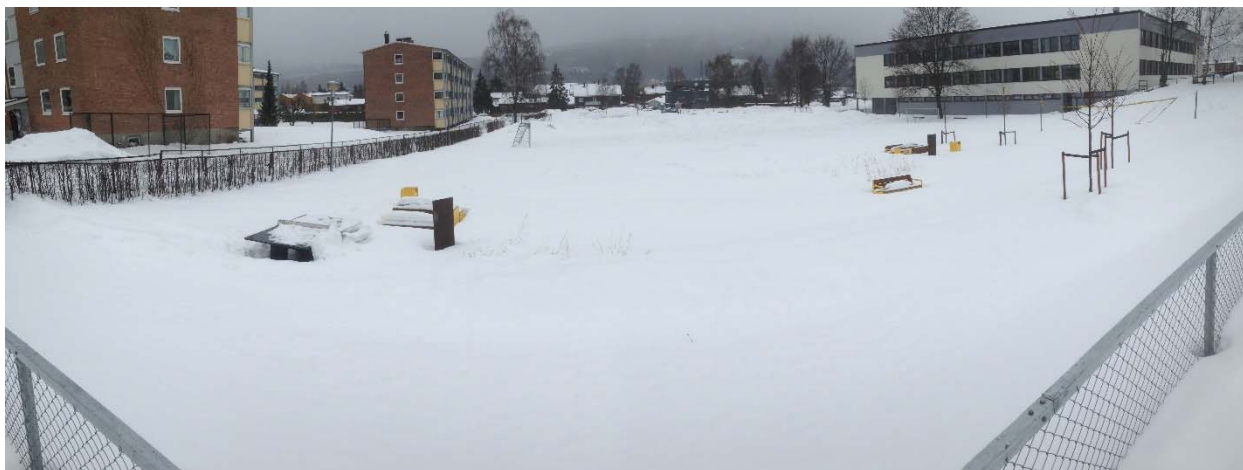
Figur 12 Oversiktsbilde over området. Hele området var dekket av snø, men med forsenkninger der regnbedene lå (31/1-2018).

Fra feltbefaring 31.01.2018 (Line Rosef), ble det rapportert at området var dekket av 50 cm våt snø, men med tydelige forsenkninger der regnbedene var etablert (Figur 12 og 13). Det var lite vegetasjon som stakk opp fra regnbedene, bare noe gress og et par frøstander fra en staude. Ved graving i området kom man enkelt ned til gressplenens utenfor regnbedet. I selve regnbedet var snølaget tynnere (ca 30cm) og bunnen var dekket av is.

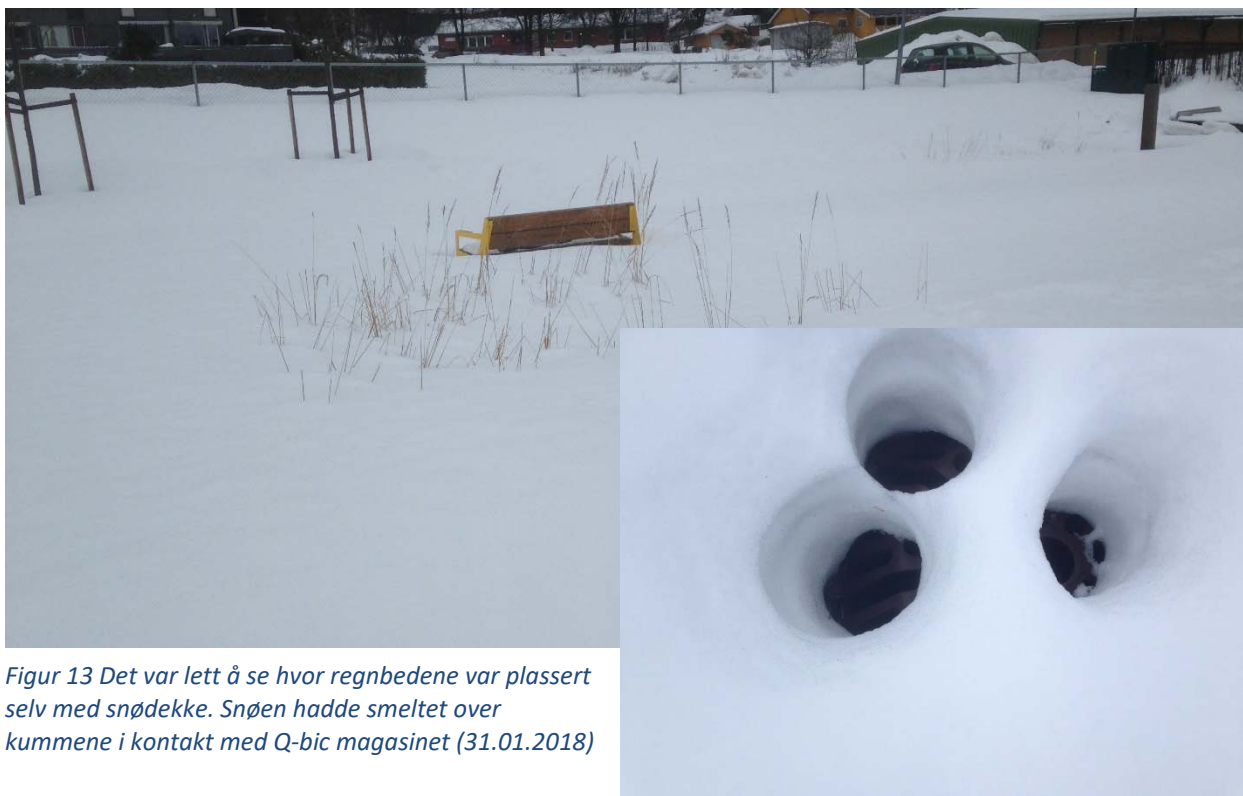
Figur 13 Det var lett å se hvor regnbedene var plassert selv med snødekke. Snøen hadde smeltet over kummene i kontakt med Q-bic magasinet (31.01.2018)

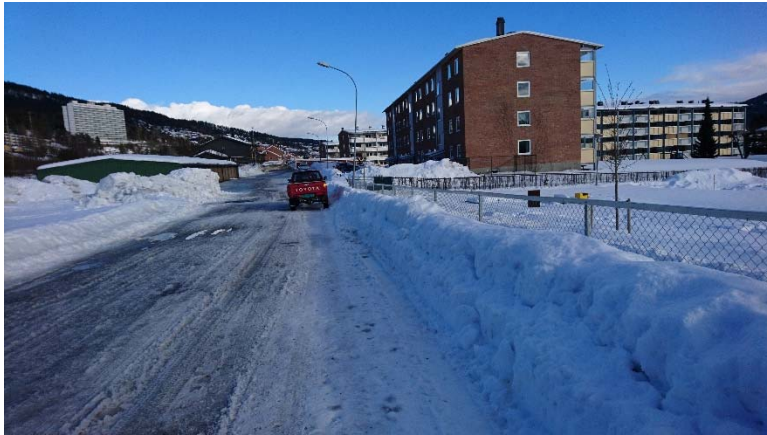
Det var fortsatt stabile vinterforhold 20.03.2018. På nedsiden av regnbedene så man fortsatt tydelig kummene (Figur 14), her var det stedvis ikke snø eller is, dette tyder på varmetransport fra lagervolum (Q-bics) under regnbedet.

Figur 14, Fortsatt vinterforhold Snøen har smeltet over kummene som står i kontakt med Q-bic magasinet (20.03.2018), indikert med røde piler.

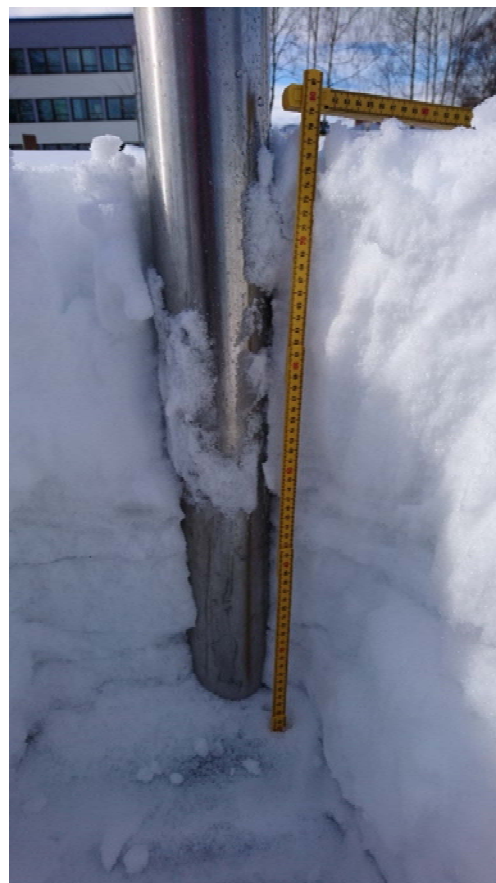
Mot slutten av snøsesongen (20.03.2020) ble det målt fra 89-207mm vannekvivalenter i snødekket (Leif Jakobsen). Ledningsevnen i vannet var mellom 18-49 $\mu\text{S}/\text{cm}$, dette indikerer lite forurensinger i snøen. Resultatene er oppsummert i tabell 5. Det var ikke mulig å foreta infiltrasjonsmålinger i denne perioden fordi det var isdekke i bunnen av alle 4 regnbedene (figur 15).

Figur 15 Snøtaksering som viser snødyb og islag under snødekket 20.03.017

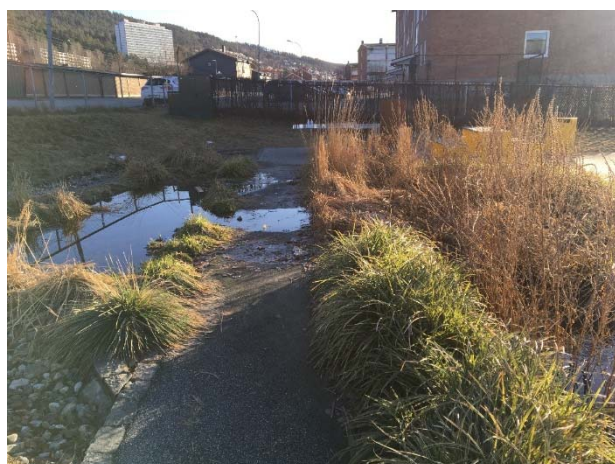
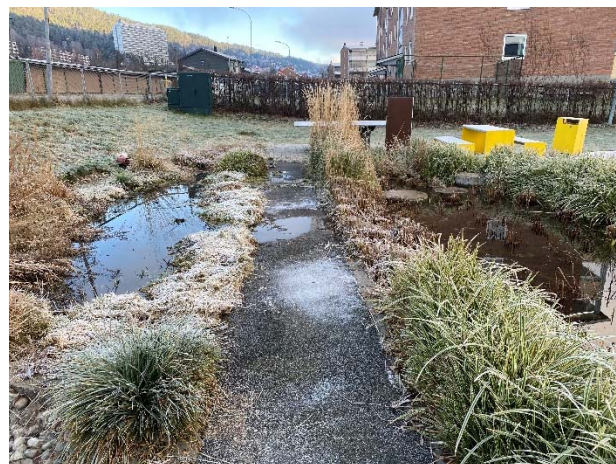
Vinteren 2019/2020, var det kun enkelte episoder med snø og snøen ble ikke liggende. Det ble observert stående vann i de to øverste bedene. I motsetning til tidligere var det også en konstant vannstrøm inn i regnbedet. Dette ga mye synlig vann i den øverste delen av regnbedet (figur 16) og overflateavrenning mellom de to øverste bedene. Samtidig var det lite vann fra regnbedet gjennom utløpskummen,

Figur 16. De to øverste regnbedene (bed 1 og 2) i Bolstadhagen 24.02.2020, Foto: Dagny Vannebo (venstre) og 27.11.2020, Foto: Line Rosef (høyre)

Bed 1 var fylt med vann gjennom det meste av vinteren 2019-2020 og gjennom sommeren og høsten 2020. Dette har ført til at plantene i bunnen av dette bedet er døde. For at bedet igjen skal ha plantevekst må det plantes inn nye planter, men da må man passe på at dette bedet har jord med bedret infiltrasjonsevne og at det ikke har stående vann over veldig lang tid. Et regnbed bør ikke ha stående vann i mer enn 2-3 dager av gangen for å sikre god plantevekst.

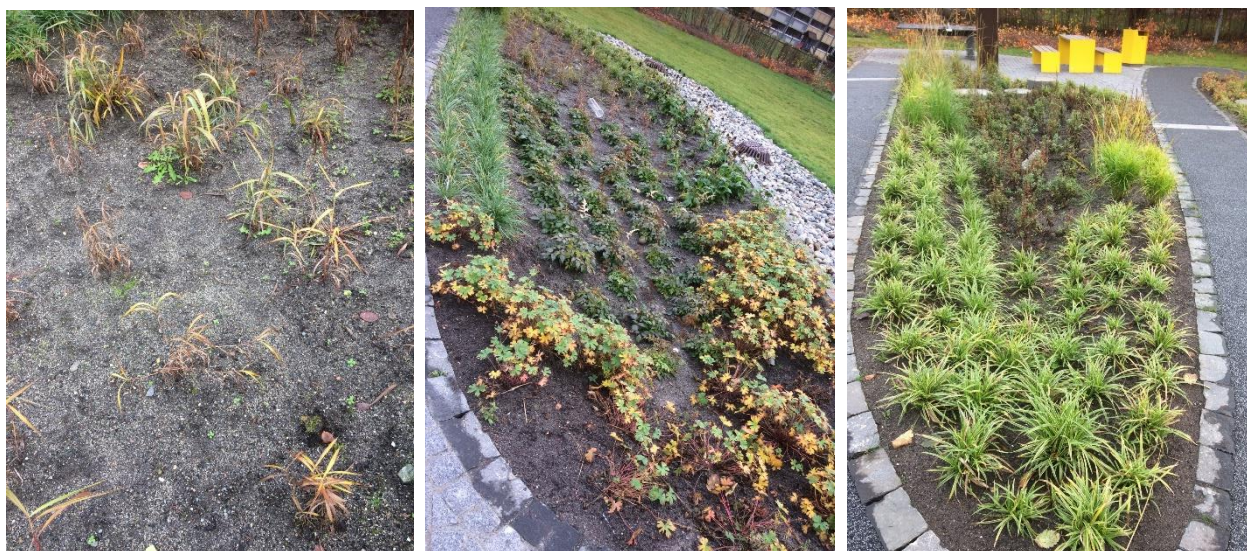
I oktober 2017 var vegetasjonen i regnbedet i Bolstadhagen i ferd med å visne ned for vinteren, så tilstanden var ikke lett å bedømme (Line Rosef og Sissel Torre). Tilstanden til enkelte plantearter (Fig. 19) så ikke bra ut, men dette kan skyldes at det var høst og at det var nyplantinger (For fullstendig planteliste se Vedlegg A3). Ved nyplantinger kan det ta noen år før plantene har etablert seg skikkelig og fått god vekst. Det var imidlertid svært stor variasjon mellom arter (Fig. 19).

Figur 19. Varierende plantetilstand 17.10.2017, svært dårlig vekst til venstre best vekst helt til høyre, foto: Sissel Torre

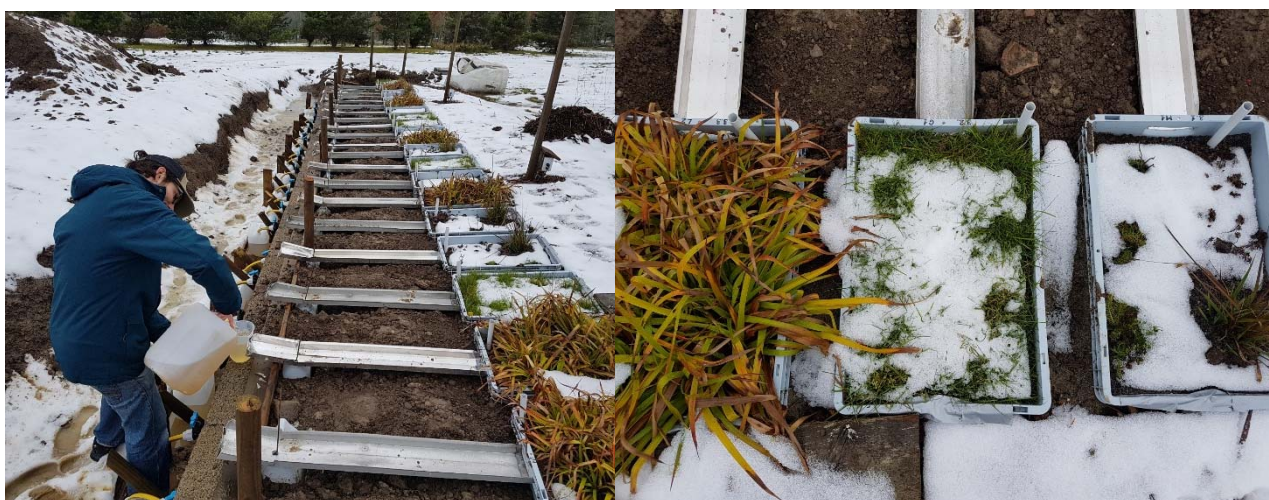
Alle plantene klarte seg bra gjennom vinteren 2019/20 (Fig. 20) og plantene hadde god vekst gjennom sommeren. Vinteren 2019/20 var svært mild med lite snø, så det ble derfor ikke mulig å teste ut hvordan plantene reagerer under mer normale vinterforhold. I disse forsøkene var det ikke noe stående vann slik det ble observert i Bolstadhagen.

Figur 20 Plantekasseforsøk, NMBU, 15.11.2019 til venstre viser innsamling av drenert vann og overflateavrenning, til høyre plantedekket delvis dekket av snø, fra venstre mot høyre: *Luzula sylvatica*, gress, planteblanding (Foto: Marina Bakhtina)

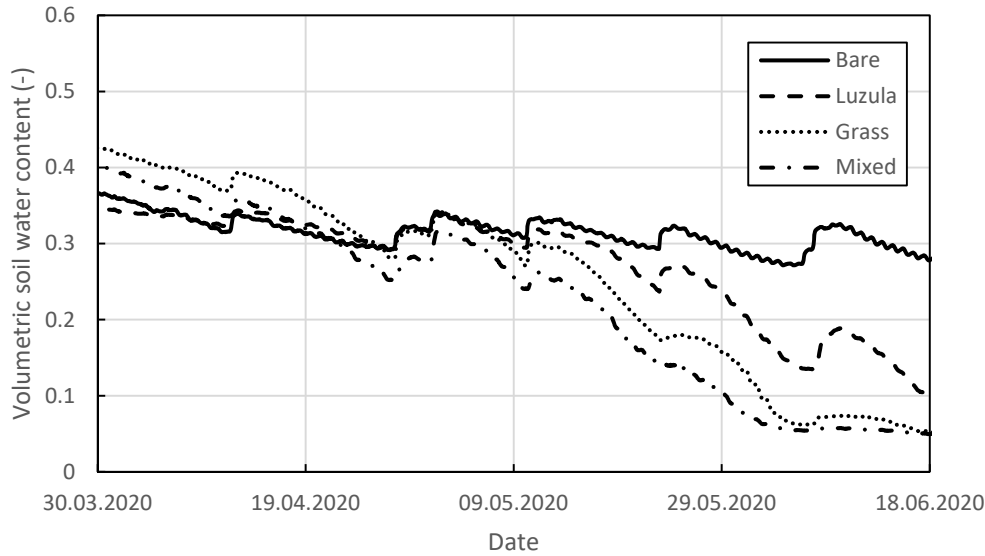
Nedenfor vises noen av de foreløpige resultatene fra plantekasse-forsøkene, kun resultat fra Lindum jord 1 er presentert. Figur 21 viser effekt av vegetasjon på jordfuktighet, det er høyest jordfuktighet uten plantedekke, minst der gress og blandet vegetasjon gir størst evapotranspirasjon, sammenliknet med jorda uten plantedekke.

Figur 21 Jordfuktighet gjennom vekstsesongen med ulike plantesammensetninger (Bare=kontroll uten vegetasjon)

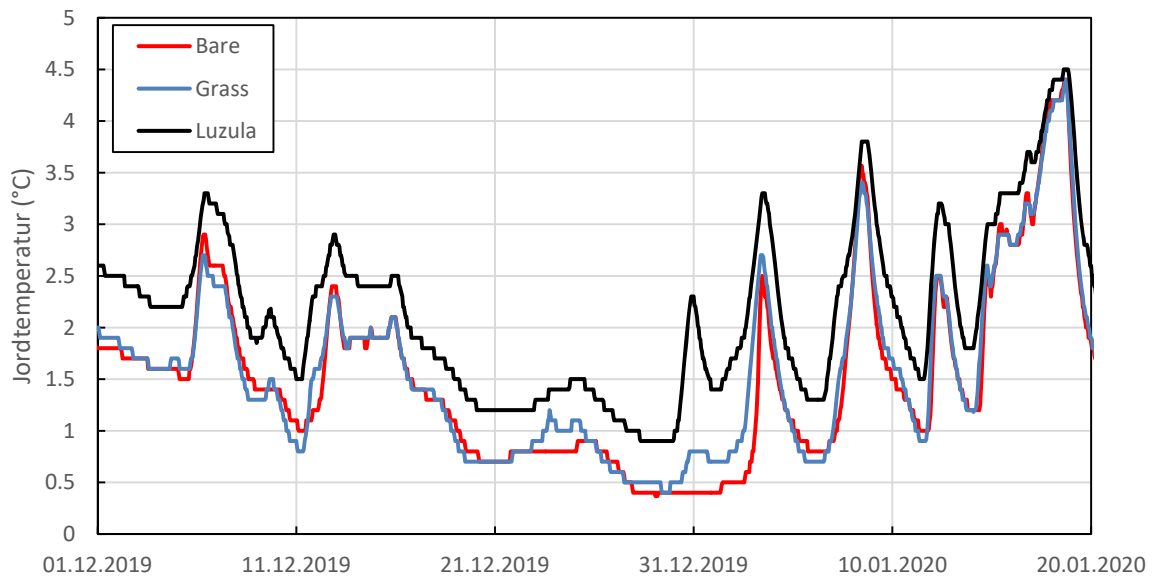
Vegetasjon påvirker også jordtemperaturen, dette vises i figur 22 Om vinteren er jordtemperaturen noe høyere enn de andre med Luzula, muligens på grunn av den isolerende effekten av biomasse over bakken. Gress gir tilnærmet lik jordtemperatur som jord uten vegetasjonsdekke.

Figur 22 Jordtemperatur gjennom vinteren med ulikt vegetasjonsdekke i vintersesongen (Bare=kontroll uten vegetasjon)

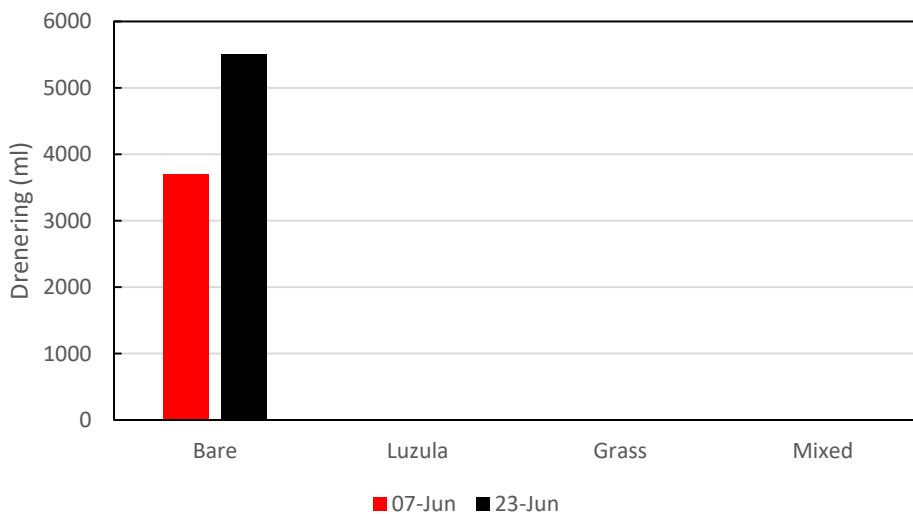
Kun jord uten vegetasjonsdekke gir drenering i bunn av plantekassene (Fig 24), det betyr at nedbør med vegetasjonsdekke balanseres av evapotranspirasjon.

Figur 24. Drenering i plantekassene i sommerperioden, det observeres kun drenering i jorda uten vegetasjon (Bare)..

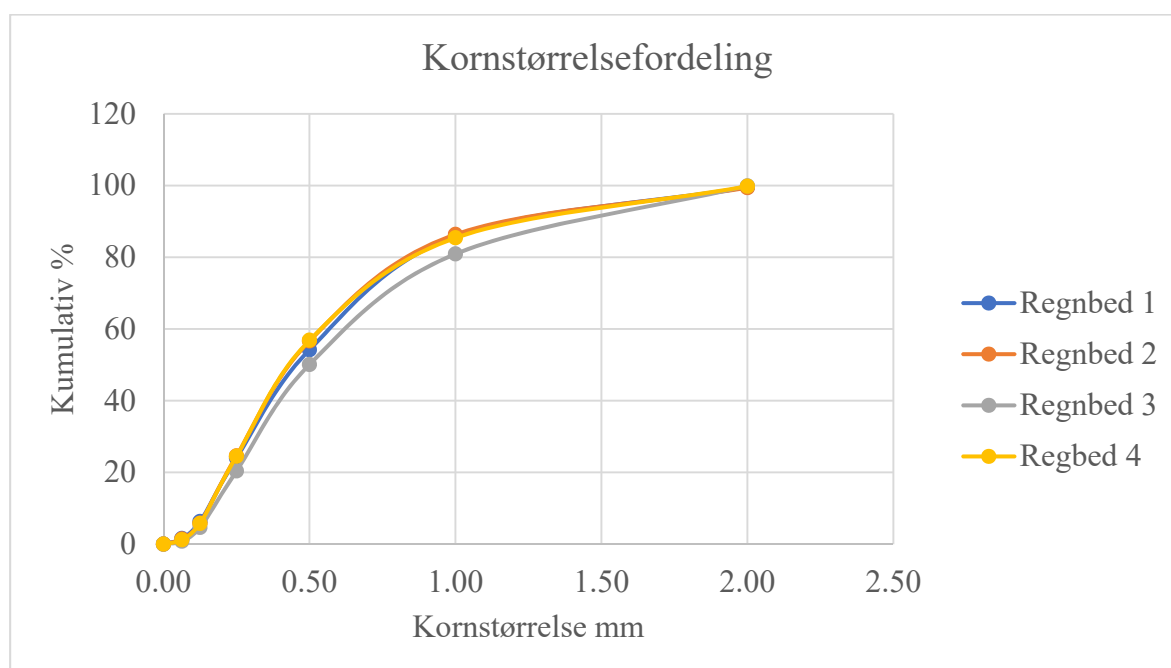
Figur 1 Resultat av sikteanalyse som kumulativ kornstørrelsesfordeling individuelle regnbed Bolstadhagen, Drammen kommune.
