Norges miljø- og biovitenskapelige universitet
Fakultet for miljøvitenskap og teknologi
Institutt for matematiske realfag og teknologi

Masteroppgave 2014
30 stp

Måling og analyse av fremmedvannmengder og tilføringsgrad i Vestlifeltet i Oslo.

Measurement and Analysis of Inflow and
Infiltration Volumes and Sewage Exfiltration in
the Area of Vestli in Oslo.

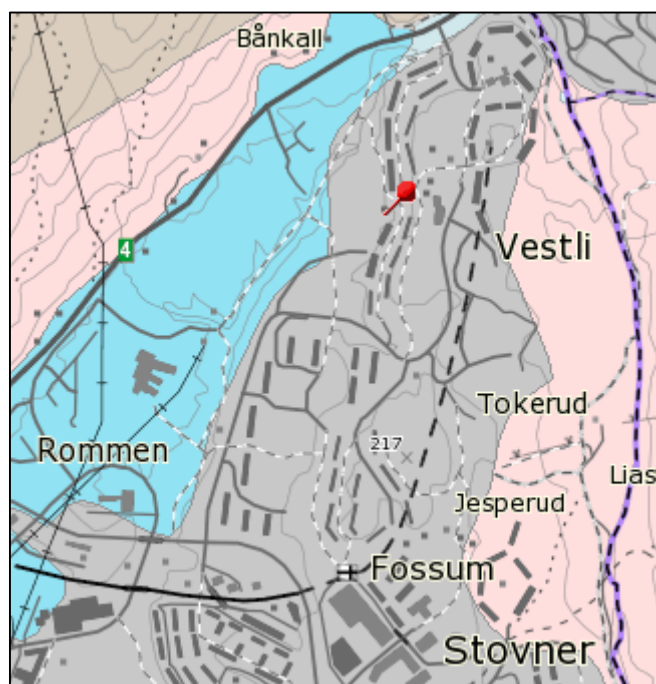
Boligområdet Vestli/Tokerud på Stovner er lagt på ei gammel søppelfylling som har blitt fylt over med masser fra ulike gravearbeider i Oslo på 60- og 70-tallet. Lengre ned i Tokeruddalen finnes det eksempler på at det fortsatt brennes metan fra en gassbrønn i søppelfyllingen som brukes til oppvarming av et borettslag (Nilo 2014). Dette gir gode muligheter for setninger når søpla under fyllmassene gradvis brytes ned. Et løsmassekart fra Norges Geologiske Undersøkelse kan ses under i figur 7.

Figur 7: Løsmassekart Vestli/ Tokerud (NGU 2014). Det grå området viser hvor det er tilkjørt fyllmasser, det blå er havavsetninger og det lyse er tynt humus- eller torvdekke.

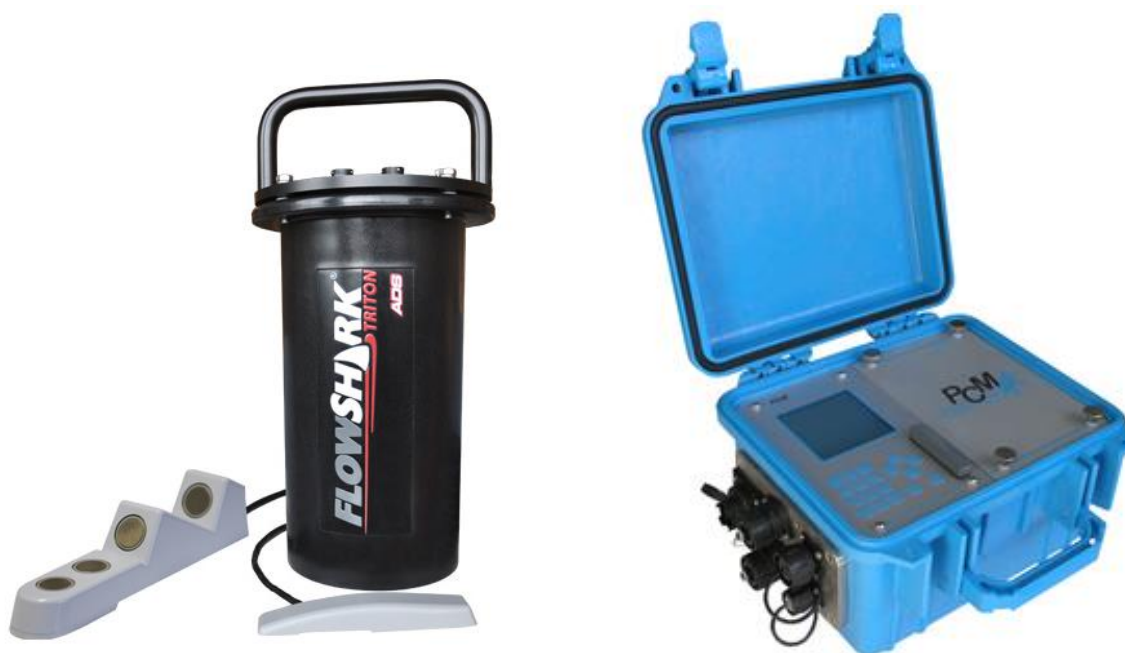
Det ble utplassert forskjellige måleinstrumenter i de tre utvalgte målekummene. For de to nederste kummene (274193 og 274304) ble et instrument kalt FlowShark Triton fra ADS Environmental Services benyttet mens i den øverste kummen med minimal vannføring ble NIVUS PCM 4 brukt. Denne måler vannhastigheter for vannivåer nede på 3 cm (NIVUS GmbH 2014). Disse to målerne er vist i figur 11 og 12.

Figur 11: FlowShark Triton (ADS Environmental Services 2014).

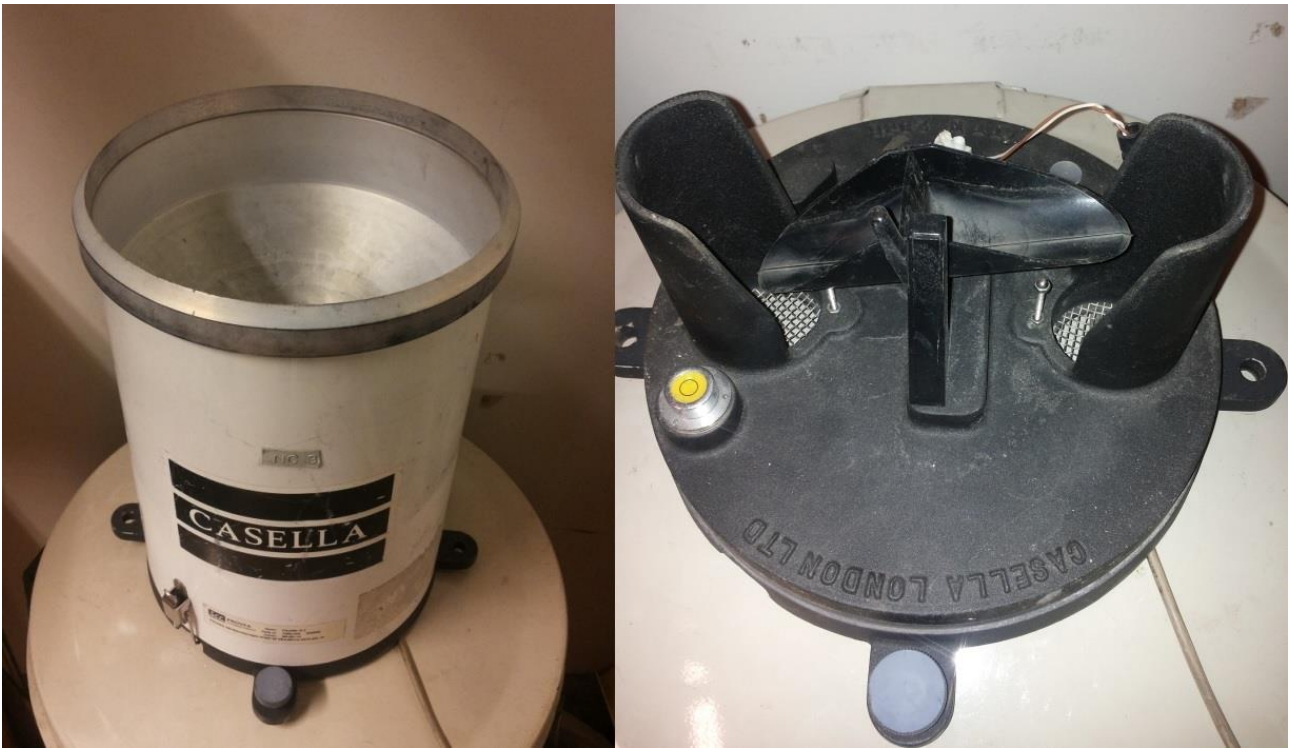
Det ble satt ut en mobil nedbørsmåler av typen Casella som benytter seg av vippekarprinsippet ved Vestli T-banestasjon. Hvert «vipp» tilsvarer 2mm nedbør og blir logget og direkte lastet opp til regnbygge.no. Denne nedbørsmåleren kan ses i figur 14. I tillegg ble data fra NVEs Lambrecht-måler med oppvarmet glødetråd (Brennhovd 2014) benyttet til validering av den mobile måleren. Denne måleren står NVEs urbanstasjon på Vestli. Plasseringen til nedbørsmålerene er vist i figur 15.

Figur 14: Casella nedbørsmåler og vippekarfunksjon (Målegruppe avløp 2014).

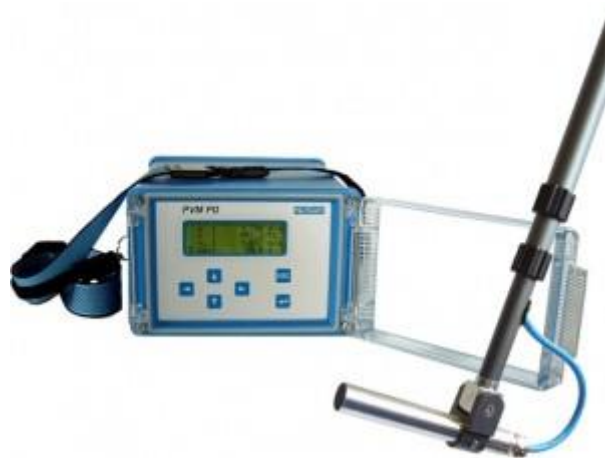
Til bruk for måling av hastighet i overvannsrennene ble det blant annet benyttet en Nivus mengdemåler. Denne bruker ultrasoniske impulssignaler til å måle vannmengde og –hastighet. Apparatet er vist i Figur 17: Nivus mengdemåler PVM PD.

Figur 17: Nivus mengdemåler PVM PD

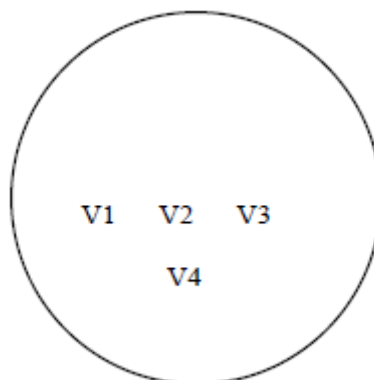
Firepunktmetoden for gjennomsnittshastighet, ble benyttet. Denne egner seg når delfyllinga er mellom 100 og 135 mm. Usikkerheten til denne metoden er $\pm 20\%$. Målingene tas på punkt som vist i Figur 18: Firepunktmetoden for måling av vannhastighet (Øyen 2002) og gjennomsnittshastigheten beregnes som i formel 4 (Øyen 2002).

Figur 18: Firepunktmetoden for måling av vannhastighet (Øyen 2002)

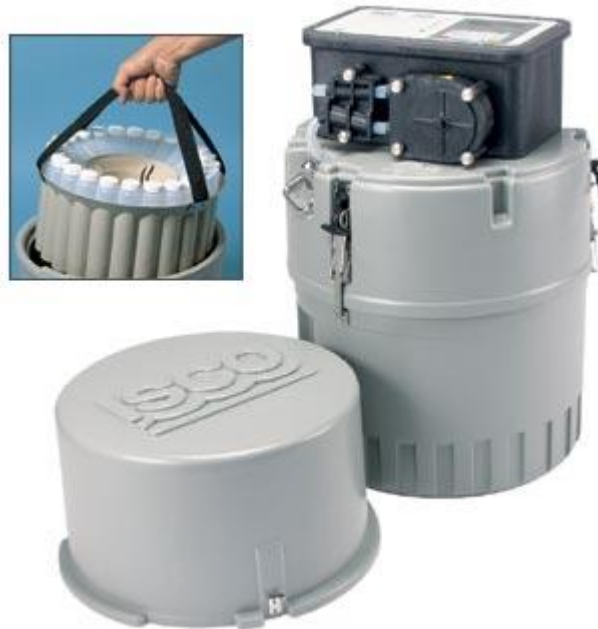
Prøvetakingsutstyret bestod av en beholder med en «karusell» inni med 24 beholdere, en for hver time i døgnet. Hver av disse hadde et volum på 500ml. Prøvene ble tatt vha. en slange som ble festet på en ring i spillvannsrenna og som gikk gjennom et maskineri som skapte undertrykk i slangen. Prøvene ble fordelt ved hjelp av en hendel til de forskjellige flaskene. Batteriet måtte byttes for hver prøverunde. En prøvetaker lik den benyttet er vist i Figur 19 under.

Figur 19: Isco prøvetaker med karusell med 24 a 500ml flasker (Teledyne Isco 2014).

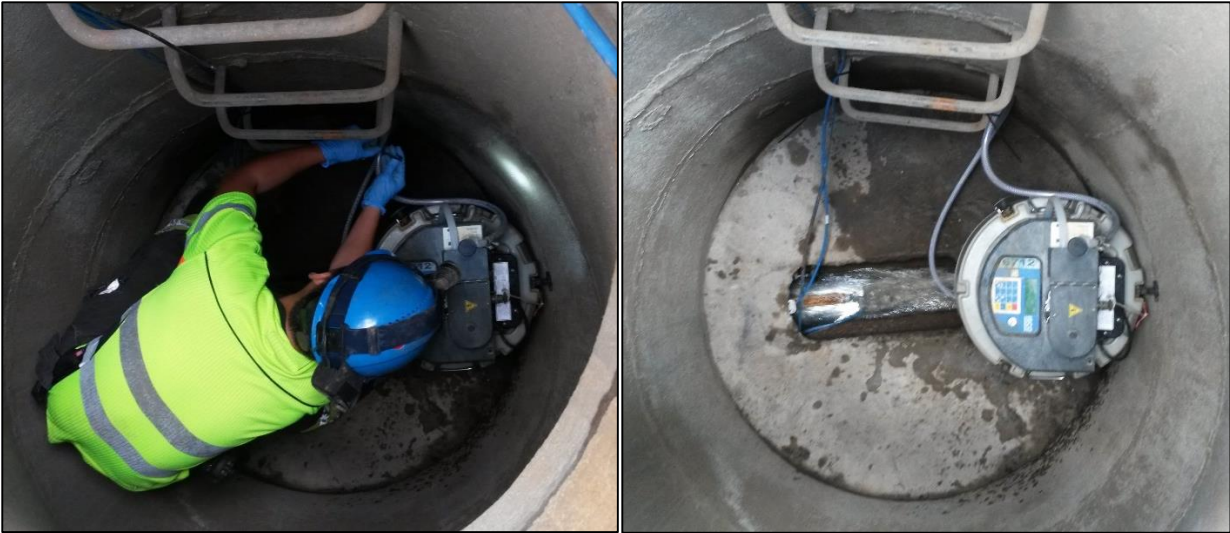
I Figur 20 og Figur 21 under vises bilder tatt under installasjonen av prøvetaker og vannføringsmåler i kum 274119.

Figur 20: Bilde fra installasjon av prøvetaker og måler i kum 274119.

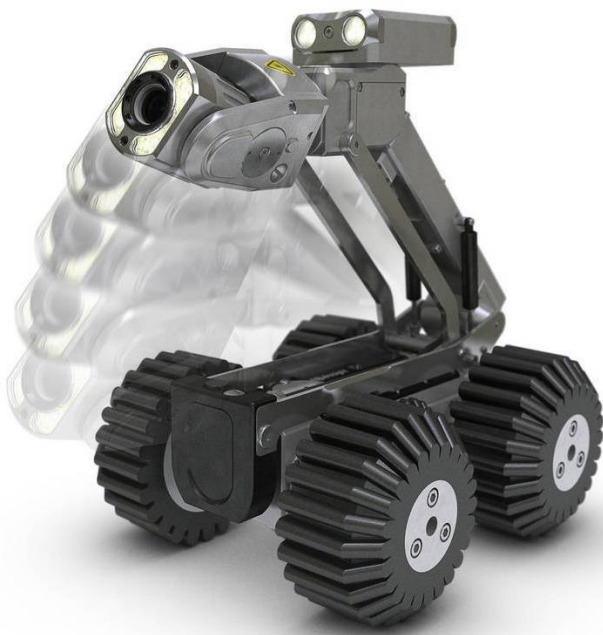
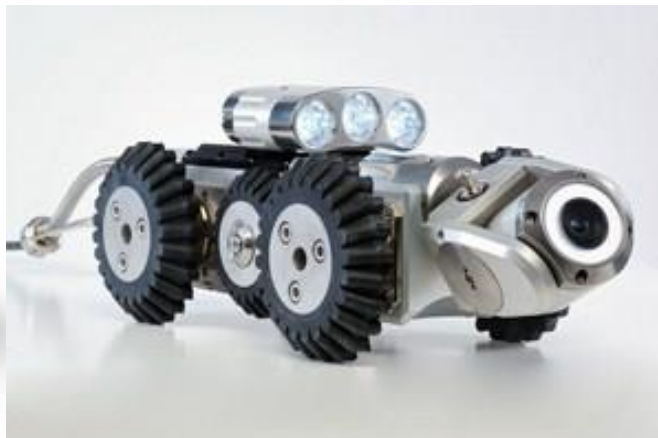
Rørinspeksjon kan gjennomføres ved å TV-kjøre rørene. Da benyttes en liten bil med kamera som kjøres opp- eller nedstrøms ledningen man ønsker å vite mer om. To slike kameraroboter vises i Figur 22 og Figur 23.

Figur 22: Kamerarobot benyttet til TV-inspeksjon av rørledninger (Robosnap 2014).

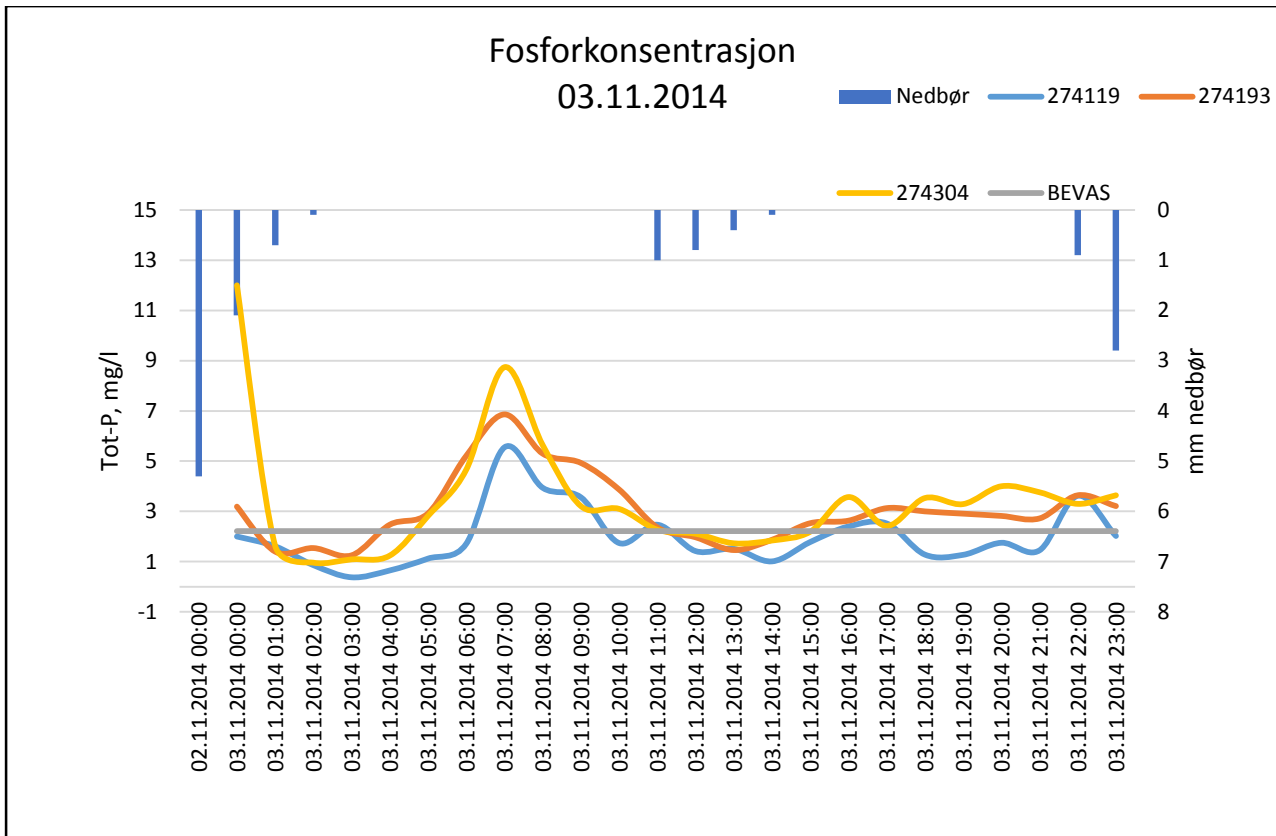
Figur 31: Diagram fosforkonsentrasjon 03.11.2014

Mandag 03.11 var siste prøvetakningsdag. Figur 31 viser at det nederste prøvetakningspunktet hadde svært høye konsentrasjoner rett etter midnatt, muligens grunnet utspyling av sediment i svanker i rørene etter kraftig regn dagen i forveien og i nattetimene. Etter dette faller konsentrasjonen betraktelig og alle tre prøvepunktene har svært lave konsentrasjoner. Fosforkonsentrasjonen til prøvepunktene ligger svært nærme Bekkelaget sin innløpskonsentrasjon.

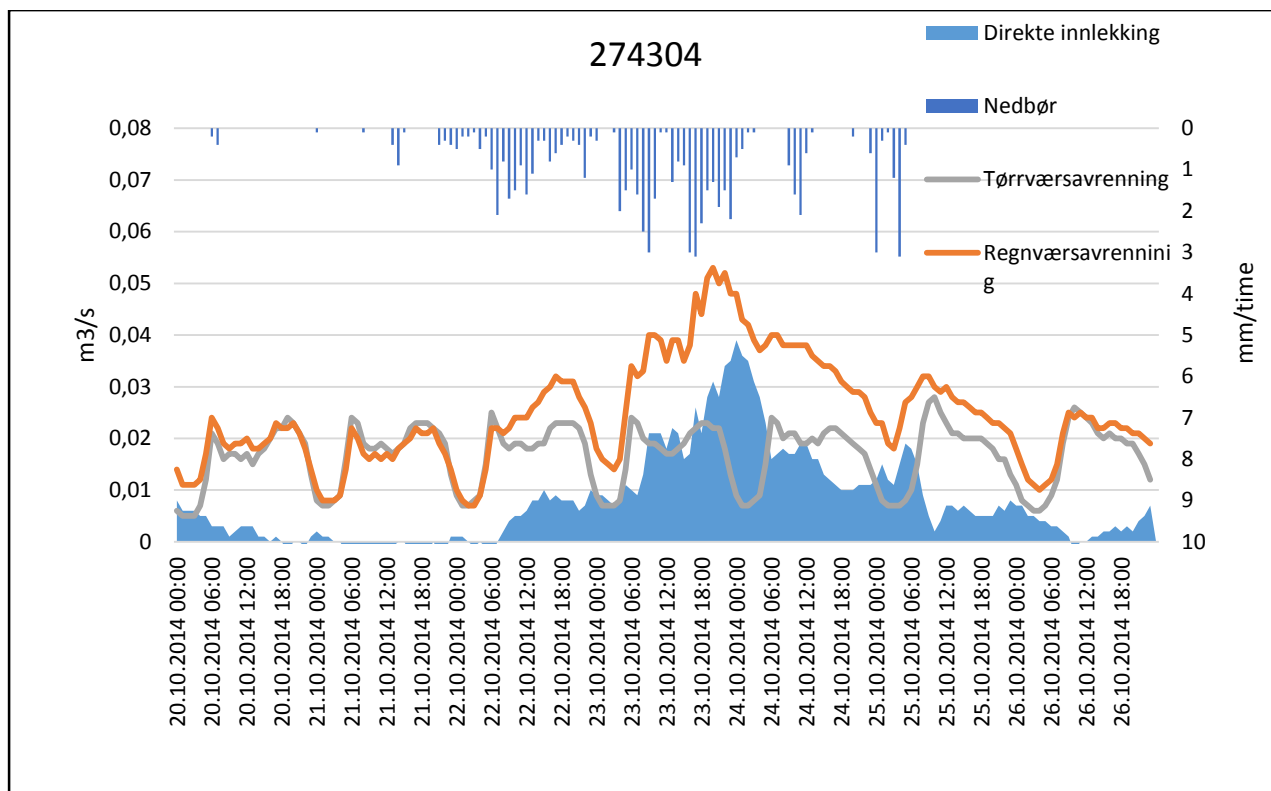
For hele delfeltet ses innlekkingen i Figur 40 som det blå arealet. Her også må nedbørsintensiteten oppi to millimeter per time før det forekommer noen avrenning. Også denne har et liten forsinkelse på ca. seks timer fra største nedbørsintensitet til toppen av vannføringskurva. Vannføringen bruker lang tid på å normalisere seg etter at det har sluttet å regne. Dette tyder på mye indirekte nedbørpåvirket fremmedvann, som kan stamme fra feilkoblinger av drensledninger til spillvannsrør eller vann som infiltrerer til spillvannsrøret fra grøfta.

Figur 40: Direkte innlekking fra nedbørshendelse 22.10.2014-24.10.2014

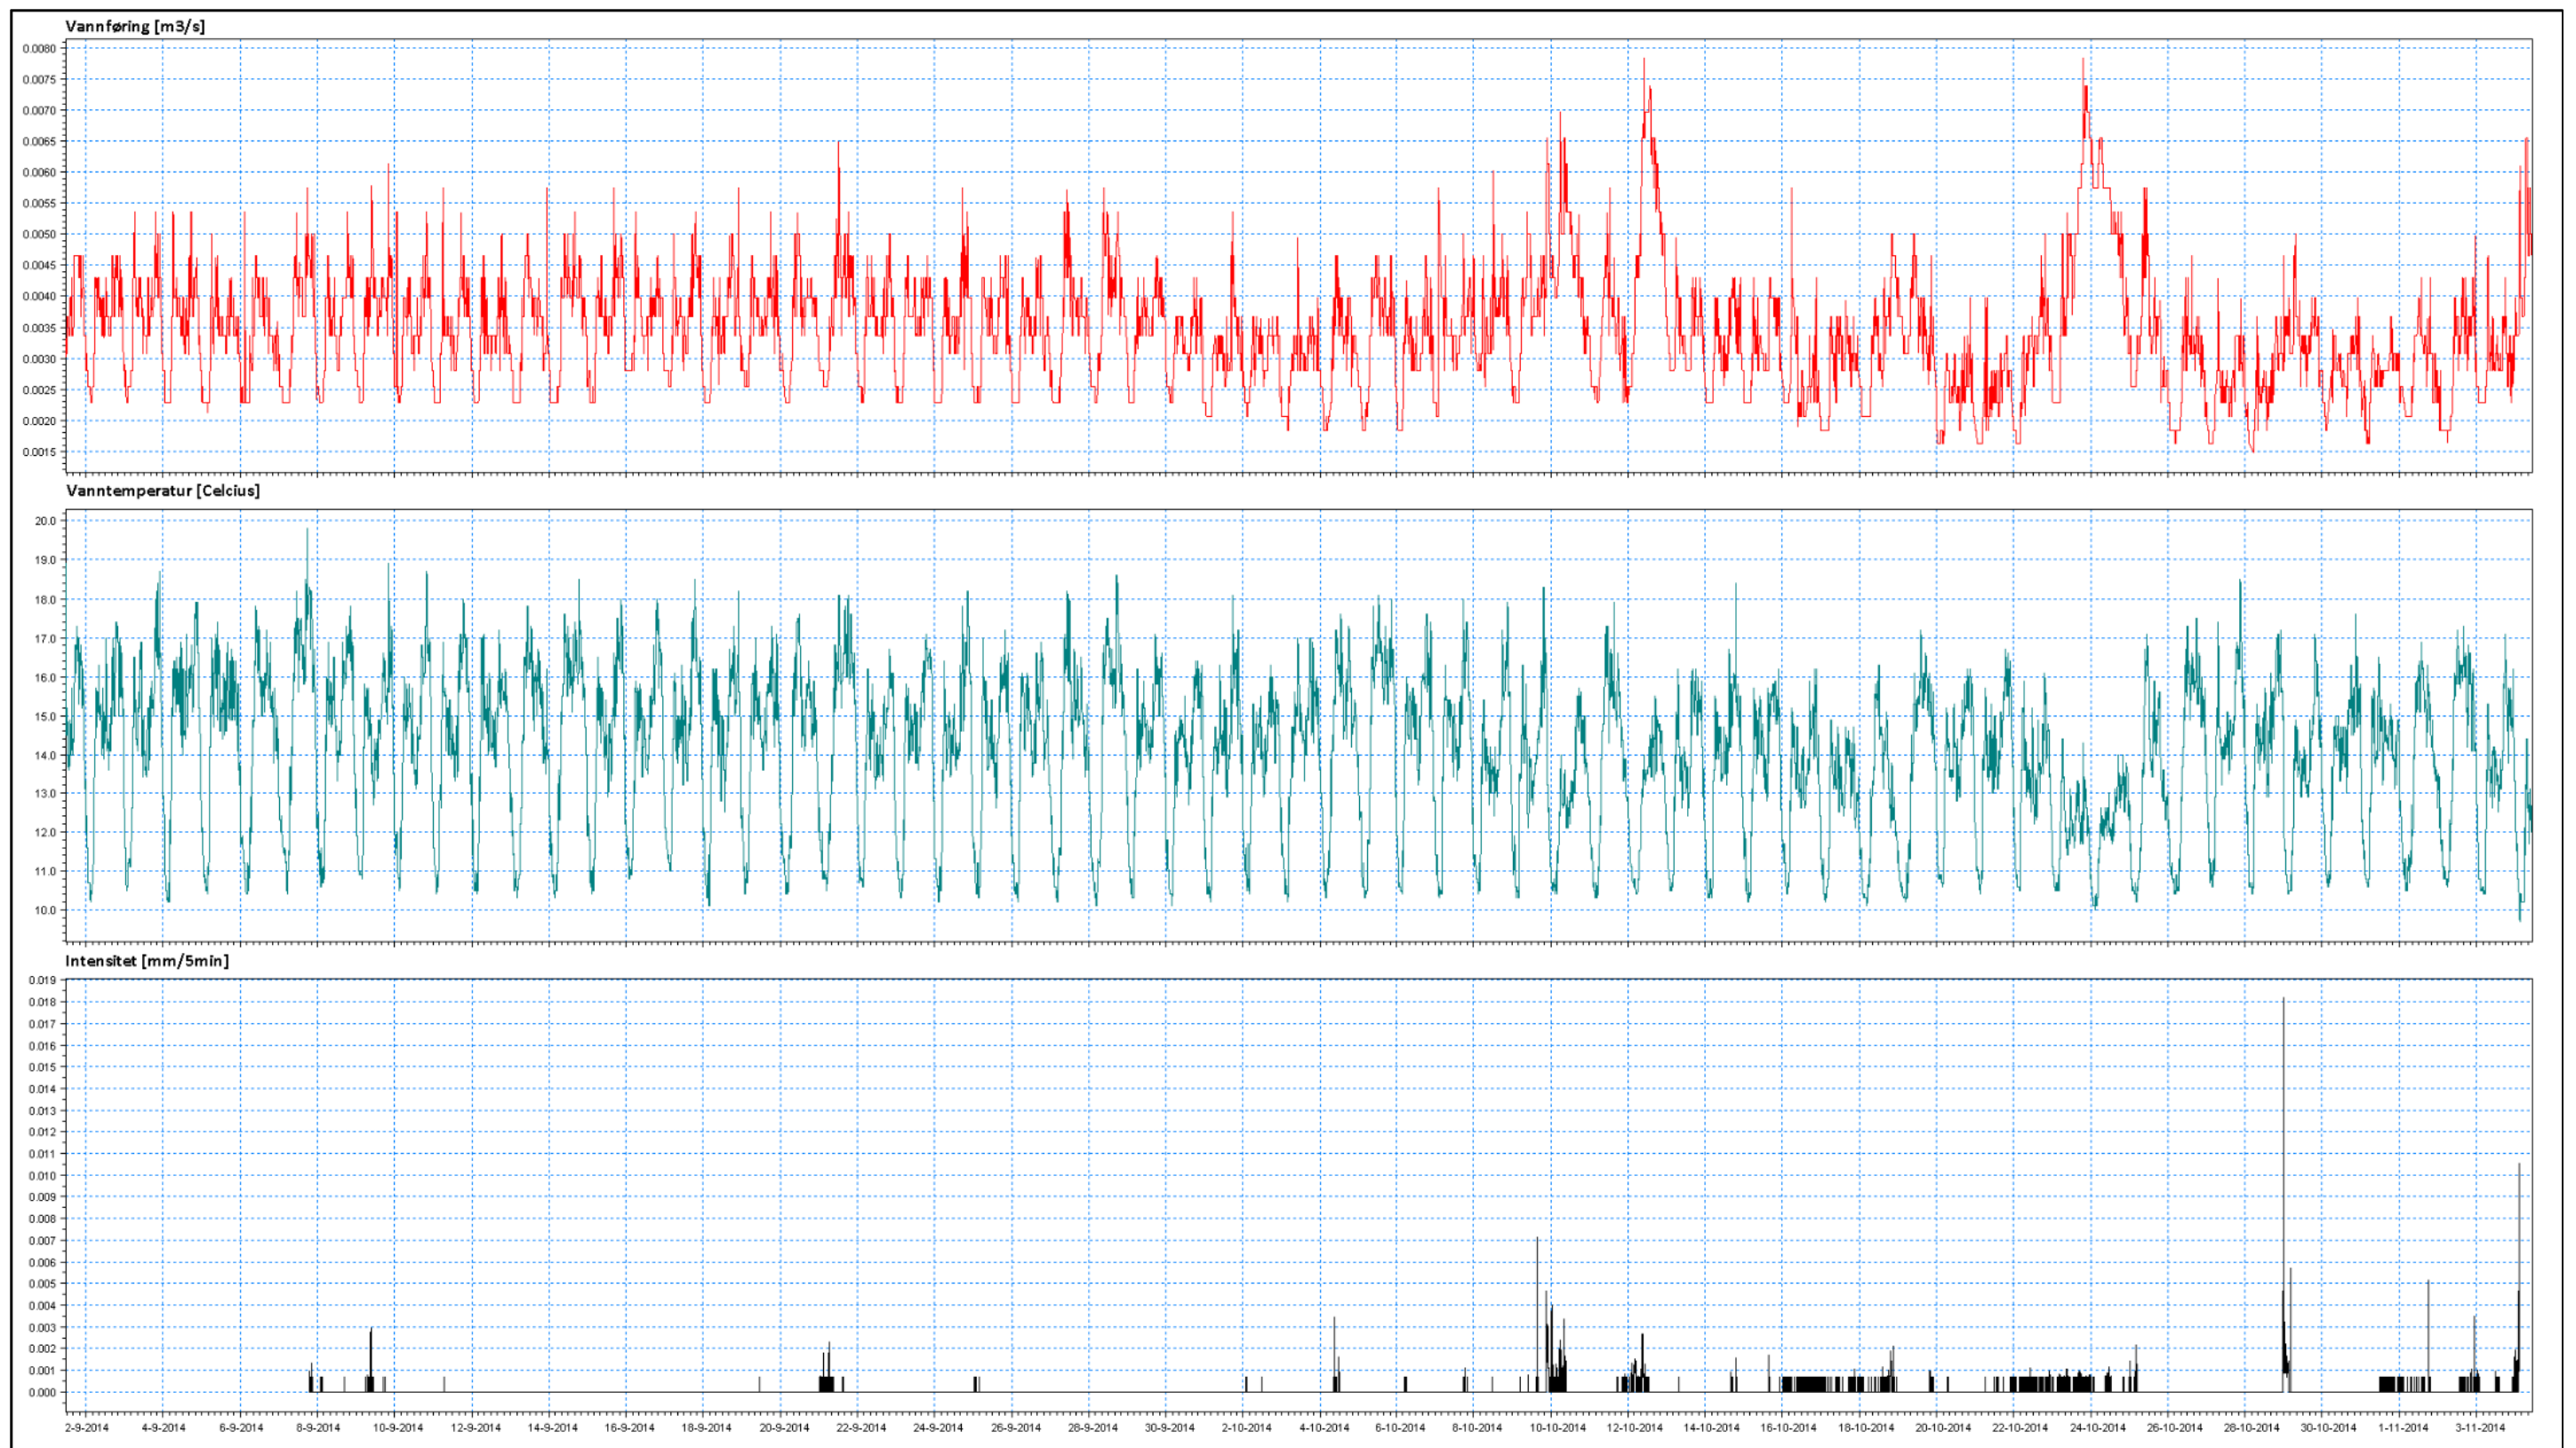
Figur 47: Vannførings- og temperaturmålinger for spillvannet i kum 274119 plottet sammen med nedbørsmengde

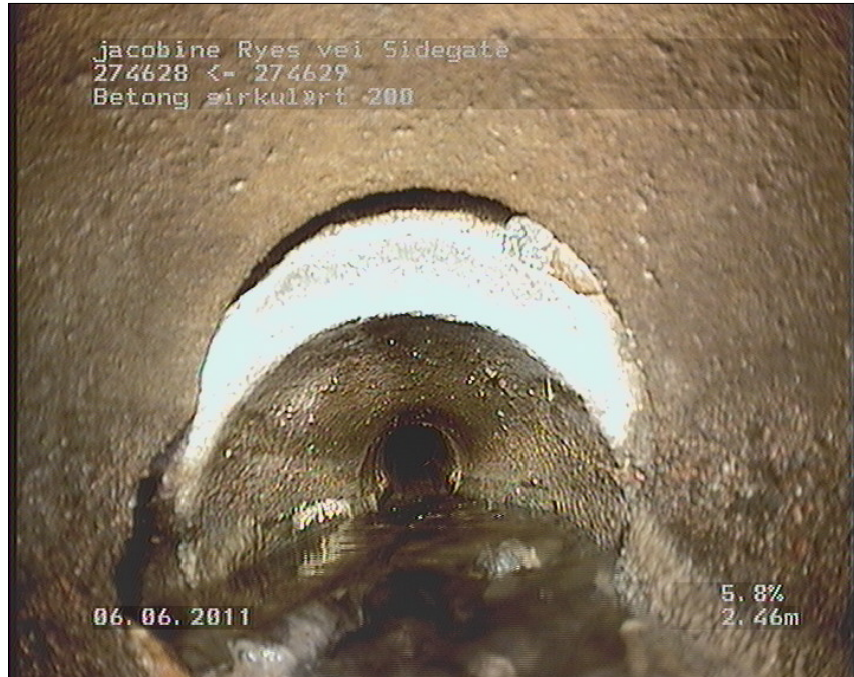
Foto: 274629_274628122300_06062011_A.JPG
 2,45m, Forskjøvet skjot forskyvningen er mellom hele og 2
 ganger rørtykkelsen eller skjøten er delvis åpen, fra 09 til 03 Kl.,
 Tverrforsjøvet

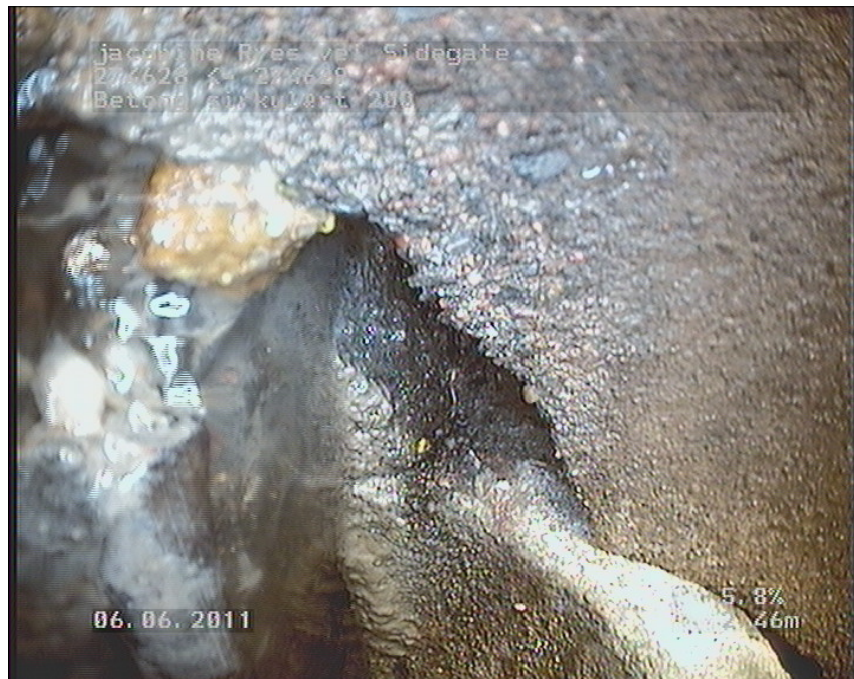
Foto: 274629_274628122320_06062011_B.JPG
 2,45m, Forskjøvet skjot forskyvningen er mellom hele og 2
 ganger rørtykkelsen eller skjøten er delvis åpen, fra 09 til 03 Kl.,
 Tverrforsjøvet
