Masteroppgave 2022 30 stp
Fakultet for realfag og teknologi

Mjøskastellet på Steinsholmen

Vern og bruk av en middelalderruin

Ole-Berge Olden
Byggeteknikk og arkitektur

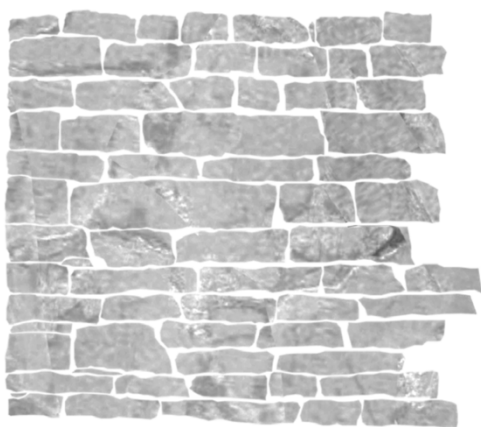
*Figur 3: Romansk «mursteins»-mur.
Illustrasjon av Martin Hopland. Fra STAD (Hopland,
2021, s. 14)*

Romansk murverk preget perioden 1000-1250, og kjennetegnes med nøye tuktede steiner i svært jevne skifte ganger og små mellomrom. Kortendene av steinene utgjør visflaten, og veggene derfor ofte svært tykke (Ekroll, 1997, s. 85). Andre kjennetegn er runde buer, tønnehvelv og kapiteler dekorert med dyrefigurer og hoder med grimaser (Riksantikvaren, 2022 b, s. 4).

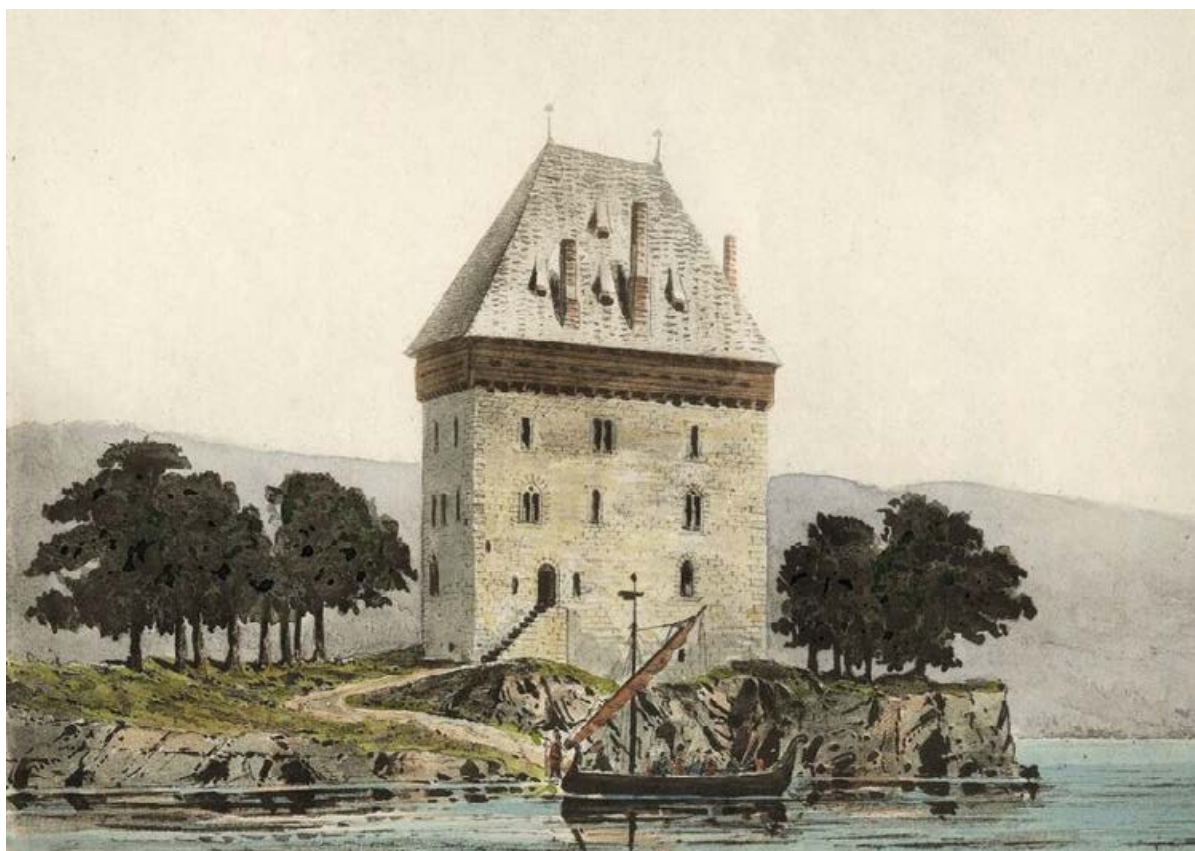
*Figur 5: Blix' tolkning av hvordan «Donjonen» på Steinsholmen kan ha sett ut.
Fra Undersøgelser paa Valdisholm i Glommen i Eidsberg og paa Stensholmen i Mjøsen (Blix, 1987)*

Blix ledet i 1896 en arkeologisk undersøkelse av ruinene, hvor det ble gjort utgravninger rundt utsiden av murverket. Blix dokumenterte i sine tegninger ruinens form, størrelse og forfatning samt holmens topografi. I tillegg til å finne store mengder kull og aske, som vitnet om at kastellet en gang har stått i brann, fant han finere tilhugget stein og teglstein (Blix, 1987). Steinfunnene skal ha blitt etterlatt på holmen, men er ikke funnet eller omtalt i de siste undersøkelsene av holmen (Reinfjord K. , 2018, s. 160).

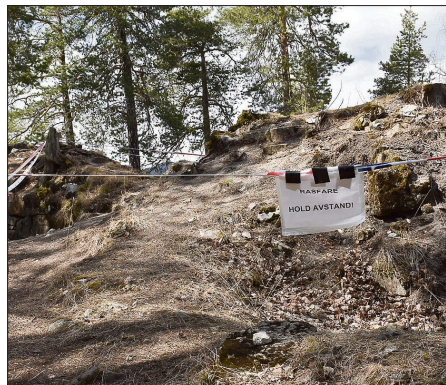
SPERREBÅND: Dette sperrebåndet er satt opp rundt deler av ruinene på Steinsholmen.

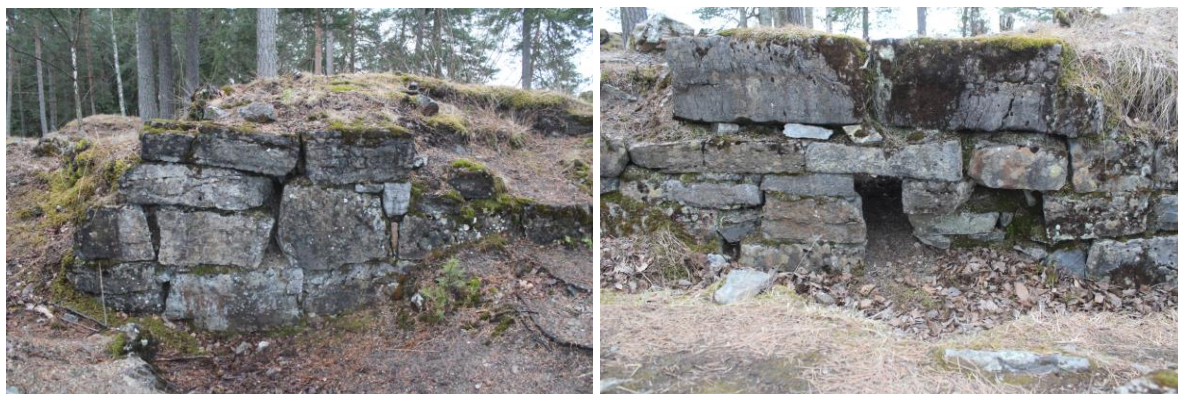
Figur 8: Midtre parti av visflate mot nord og vindusåpning i østre murliv. Foto 14.04.2016. Fra TILSTANDSVURDERING AV BORGRUINER: MJØSKASTELLET OG VALDISHOLM (Meyer & Haugen, 2020)

Dagens ruin har en firkantet utforming på cirka 18 x 20 meter som utgjør en grunnflate på 360 kvadratmeter. Ruinens vegger og murverk er en kistemurer av orthocerkalkstein, ringsakerkvartsitt og vardalssandstein, med en tykkelse som varierer mellom 1,5 – 1,8 meter. (Meyer & Moberg, 2021, ss. 71-78) Murverket er i gotisk stil med jevne skiftegangar, uten overdreven bruk av pinningsstein. Det er brukt noe tilpassede steiner i ulik størrelse, og kalken i fugene er oppsmuldret og vasket ut, så kun tilslaget ligger igjen (Storemyr & Meyer, 2016) (Reinfjord & Bjørnstad, 2020, s. 2).

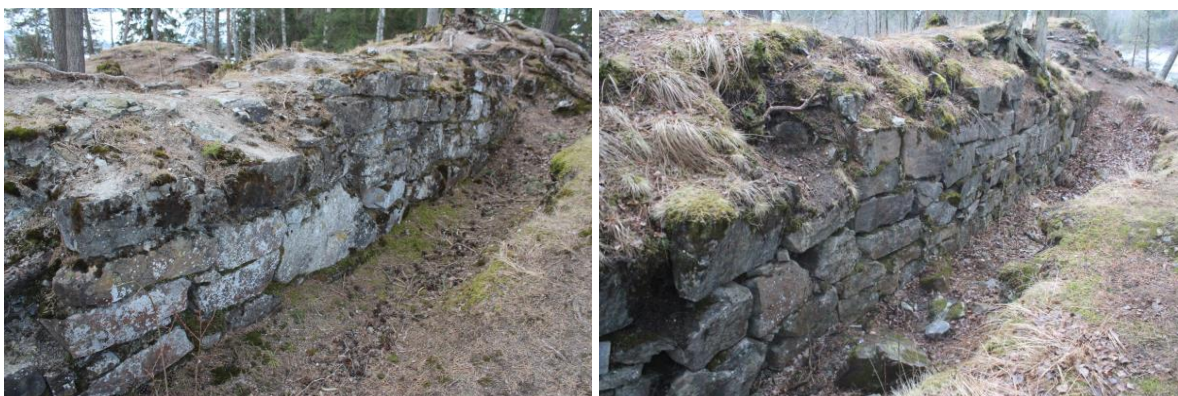
Figur 9: Visflate i vestmur og sørmur. Foto 25.04.2016 og 14.04.2016. Fra TILSTANDSVURDERING AV BORGRUINER: MJØSKASTELLET OG VALDISHOLM (Meyer & Haugen, 2020)

Det er i hovedsak ruinens ytre murliv som er synlig. Arealet innenfor murene i stor grad er gjenfylt av utraste masser, stein og akkumulert jord. Dette gjelder også for flere partier langs ruinens utside, og det er dannet naturlige ramper og stier som leder besøkende opp på ruinen. Partier med utgravningssjakter og jordvoller fra Blix' utgravninger i 1896 er fortsatt synlige. Selve ruinen er preget av gjengroing, med en gress- og mosegrodd murkrone og røtter fra trær og vegetasjon som vokser i og gjennom murverket. Vissiden av steinene i murlivet er i varierende grad dekket av algevekst og lav, og det vokser mose i de åpne fugene.

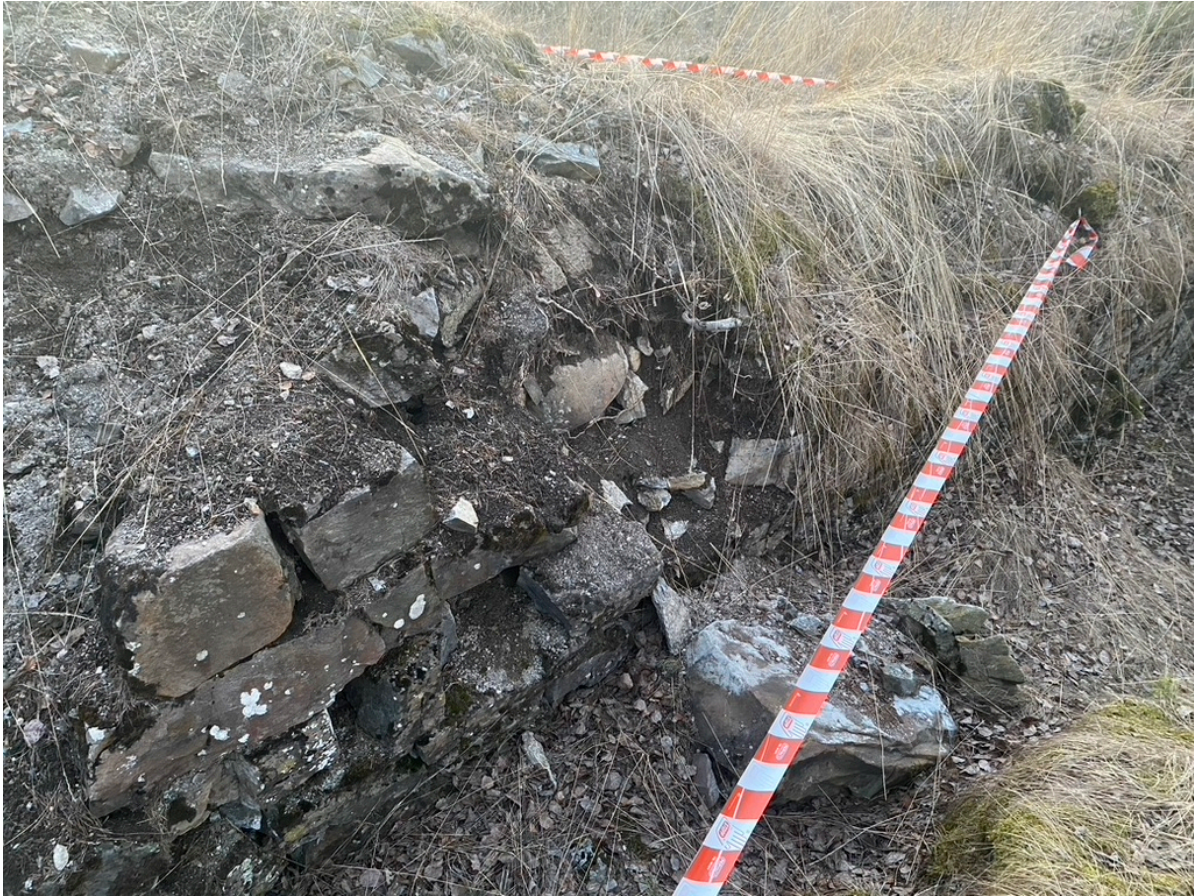
Figur 10: Utrast stein og midlertidige sperrebånd, sør-østre hjørne. Steinsholmen 18.04.2022. Foto: Ole-Berge Olden

I tilstandsrapporten fra 2017 kommer det frem at sett bort i fra noen viktige unntak, hviler steinene i murvangene stødig på hverandre, tross manglende pinningsstein og mørtel. (Meyer & Haugen, 2020, s. 10) Unntakene er ustabiliserte steiner, hvor flere heller utover og presses ut og ned fra murverket. Det har forekommet flere utrasinger av store steiner de siste årene.

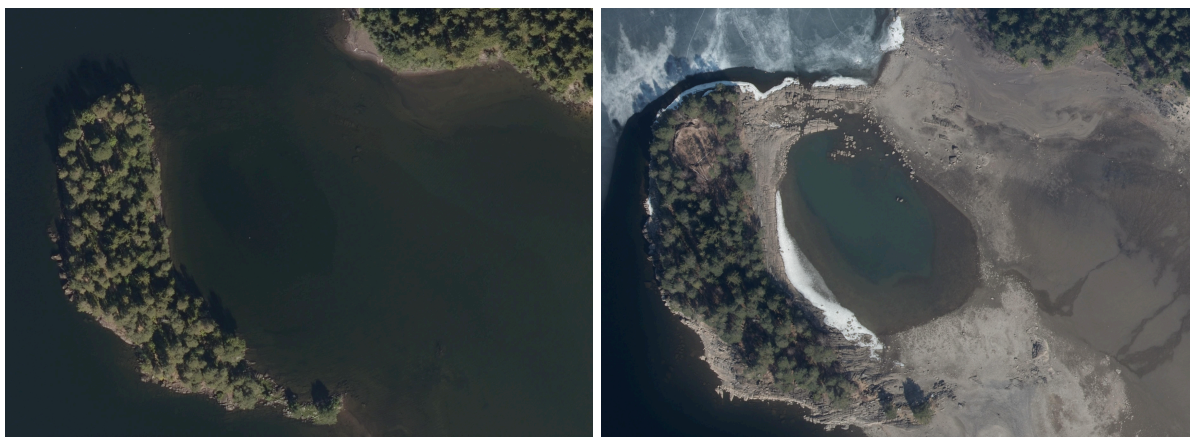
Figur 14: Flyfoto med normal vannstand fra 2016 og lavvann fra 2021. Historiske foto hentet fra 1881.no 15.04.2022

Tilgjengeligheten og adkomstmulighetene til selve holmen styres av Mjøsas sesongvarierende og regulerte vannstand. Vannstanden er lavest om våren når isen er gått. Den stiger så utover sommeren og kulminerer med flommen fra Gudbrandsdalslågen, ofte rundt Sankt-Hans. (Meyer & Moberg, 2021, s. 73) I dag er det kun mulig å komme tørrskodd til Steinsholmen over isen om vinteren eller ved lavvann tidlig i vårmånedene. Fra holmens søndre ende svinger en grusrygg seg mot Steinsodden og fastlandet i øst. Denne er sammen med en mer direkte rettet steinrygg mot holmens nord-østlige ende mulige adkomster ved lavvann. To steder egner seg for å gå i land med båt i dag på holmens østside, rett ned for tårnets hjørne lengst sørøst, og et sted lenger sør mot holmens høyeste punkt. (Meyer & Moberg, 2021, s. 72)

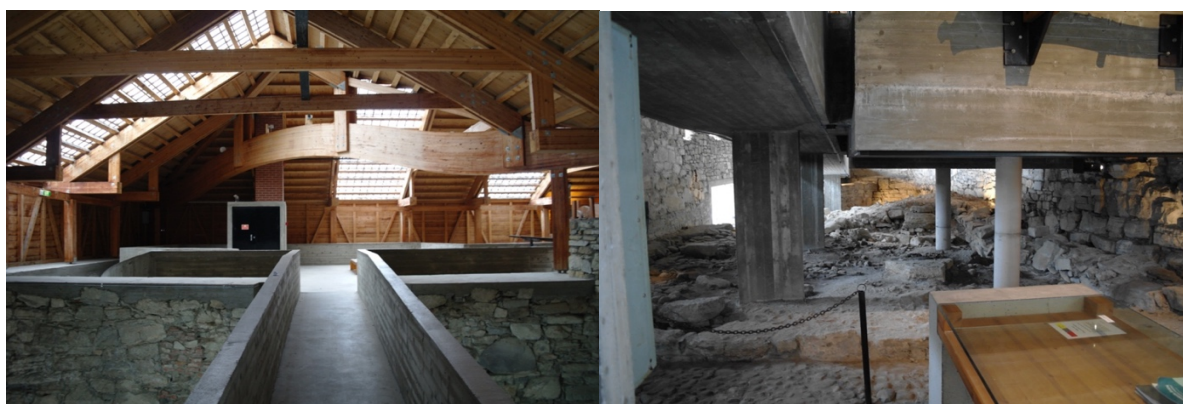
Figur 18: Innsiden av Storhamarlåven. Hedmarksmuseet, Domkirkeodden 22.02.2022. Foto: Ole-Berge Olden

Utgravningene, restaureringen og konserveringen av bispegårdsruinene har pågått med enkelte avbrudd frem til i dag, og har gitt museet innsikt i bispeborgens form, funksjon og utvikling. Det er også funnet mange verdifulle gjenstander fra middelalderens dagligliv. Museet ønsket etterhvert å bygge om gårdens driftsbygninger og integrere ruinene i et moderne museum, og engasjerte arkitekt Sverre Fehn til å tegne et prosjekt som ble ferdigstilt i 1973. Den forfallne Storhamarlåven fungerte som et ytre skall, supplert med herdede glassplater, felter med glasstakstein og datidens mest avanserte teknologi i takkonstruksjoner av limtre. På innsiden ble det bygget svingende ramper, slanke søyler og utstillingsrom i betong rundt og over middelalderruinene (Fehn, 1992, s. 86) (Sæther, 1995, s. 35).

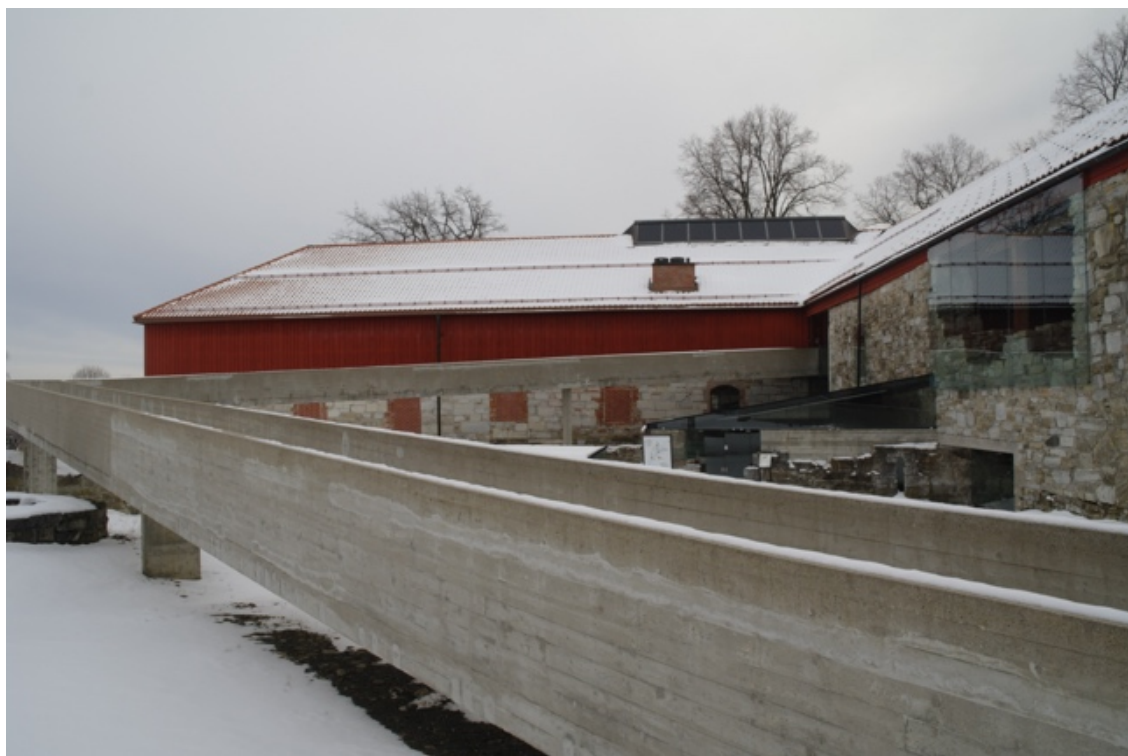
Figur 19: Utsiden av Storhamarlåven. Hedmarksmuseet, Domkirkeodden 22.02.2022. Foto: Ole-Berge Olden

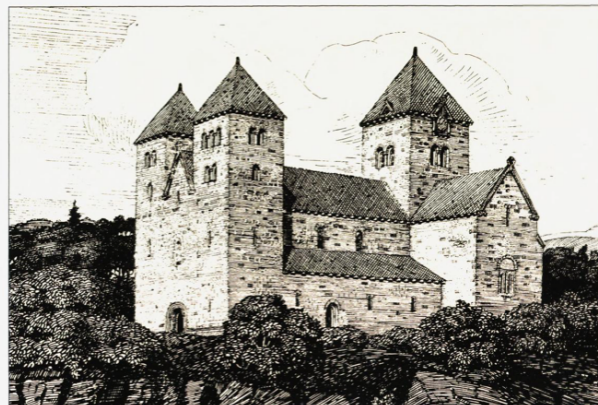
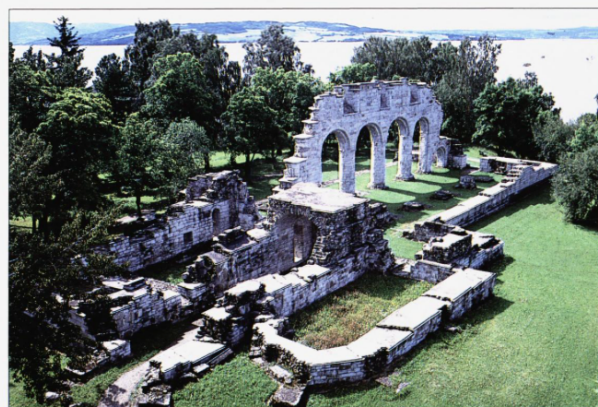
Øverst side 23. Rekonstruksjon av den eldste, romanske, fasen i domkirkens bygningshistorie slik den kan ha sett ut da den sto ferdig omkring år 1200. Tegnet av Olaf Nordhagen.

Nederst side 23. Domkirkeruinene sett fra luften.

Figur 22: Utdrag fra Tor Sæthers bok, *Hamar i middelalderen* (Sæther, 1995, ss. 22-23)

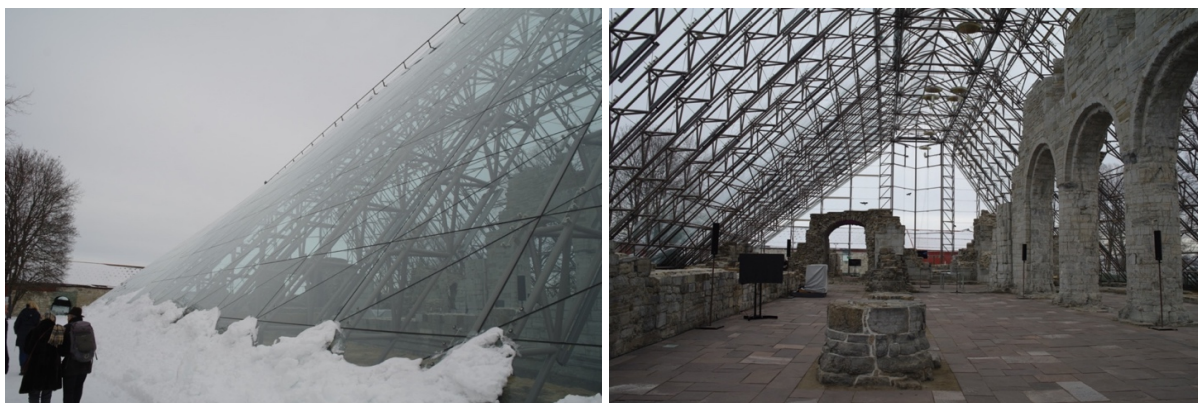
Figur 23: Vernebyggets glassfasade og innside. Hedmarksmuseet, Domkirkeodden 22.02.2022. Foto: Ole-Berge Olden

Det omdiskuterte vernebygget var i sin tid det største enkelttiltaket innenfor norsk kulturminneforvaltning, og et nyskapende høyteknologisk, frittstående bygg med spesialglass for høy grad av gjennomsiktighet (Riksantikvaren, 2022 h). Bygget er ment å gli inn i landskapet, og samtidig komplimenterer ruinen så den på ny skulle få tilbake sine sakrale funksjoner. Vernebygget skal beskytte selve ruinen fra videre forfall og forvitring forårsaket av vær, vind og temperaturendringer.

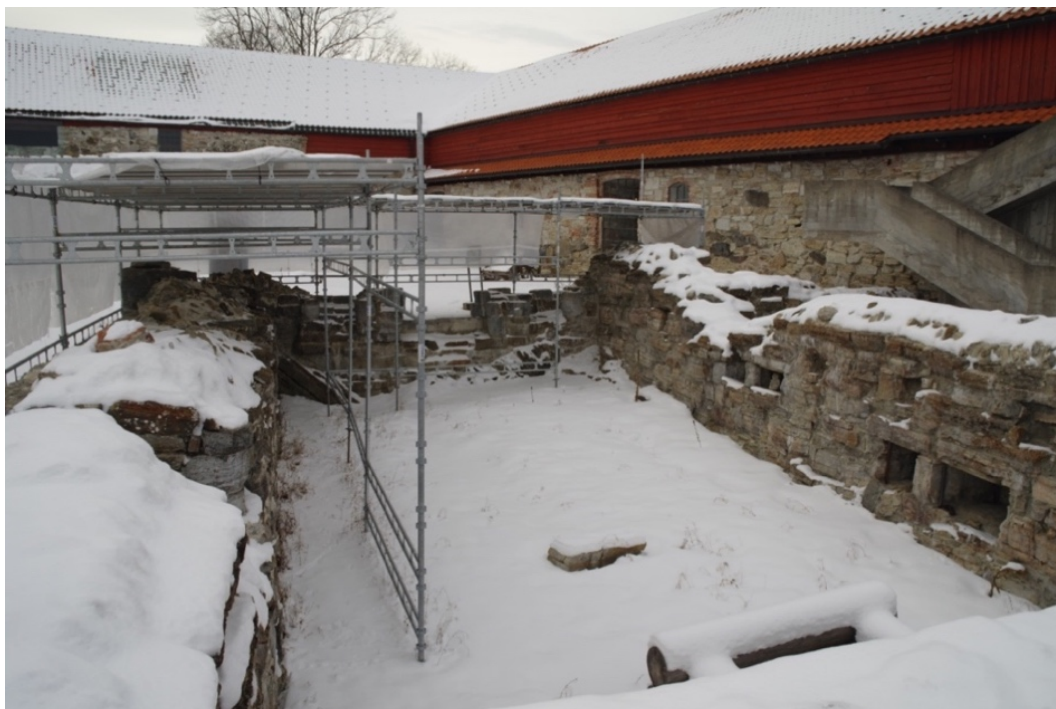
Figur 26: Ruinprosjektet på Tårnruinen. Domkirkeodden 22.02.2022. Foto: Ole-Berge Olden

Tårnruinen har inngått i Domkirkeoddens ruinprosjekt, og er konservert i tidsrommet 2018-2022. Ruinprosjektet er en konserveringsprosess med vekt på autentisitet i prosess og materiale. Det ble reist et midlertidig vernebygg og stillas over ruinen, og tidligerer ufungerende og skadede konserveringsinngrep som fuger og toppdekker i sement er meislet bort og gjenoppmurt med pinningstein og kalkmørtel. I fugene i tårnets vanger brukes egenprodusert kalkmørtel. Det er bygget en kalkmørtelovn på stedet og mørtelen er brent av kalkstein hentet fra lokale steinbrudd. Enkelte felter murt opp i sement som er stabile og er lesbare er vurdert til at de ikke skal meisles bort, men skal få stå som de er. Brannskadede sprukne steinheller er limt. (Reinfjord & Bakstad, 2019) I ruinens østre murverk ble det murt på et ekstra skift før toppdekket ble lagt. Dette er begrunnet som nødvendig fordi murverkets lave høyde er i plan med bakkenivået, og derfor knapt oppleves som en mur. Dette medfører en sikkerhetsrisiko for museets besøkende, grunnet ruinens dybde på 3 meter. Det nye skiftet er oppmurt med NHL 3,5 kalkmørtel og markert med zinkplater.

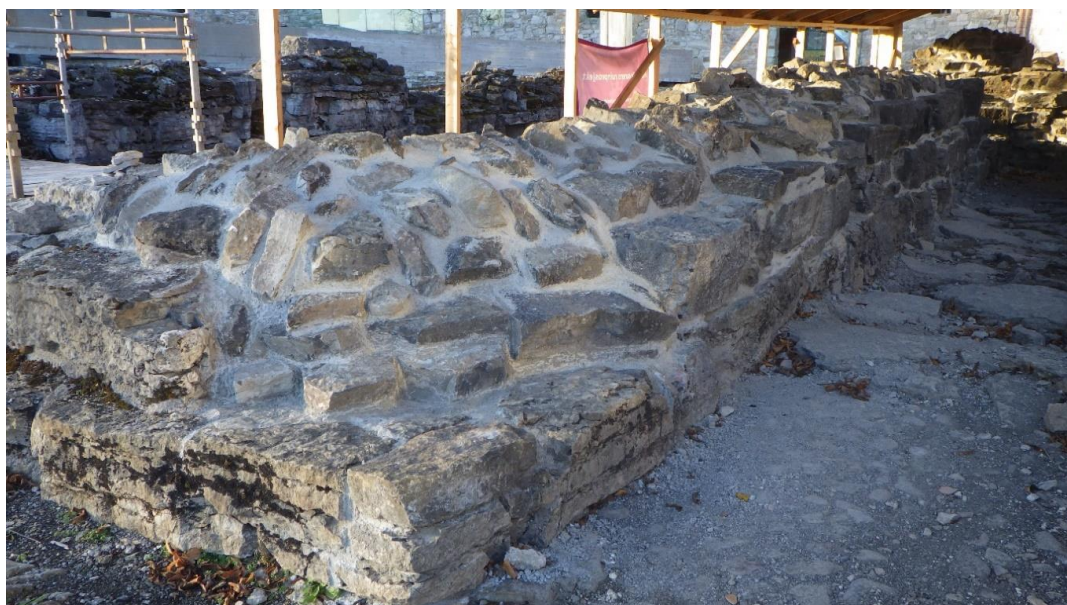
Figur 27: Toppdekket formet som en åpen, brutt kistemur. Fra Rapport Ruinprosjektet (Reinfjord & Bakstad, 2019, s. 9)

De tidligere konserverte ruinene inne i Bispegården har toppdekke avsluttet med bentonittleire og gress som en grønn avslutning, men tårnruinens lave høyde på 0,2-0,8 meter gjør at museet har valgt en annen løsning for å oppnå en fremhevende og ikke kamuflerende effekt. Løsningen er et toppdekke formet som en åpen brutt kistemur. Toppdekket legges sammenhengende, og mures med NHL 3,5, bortsett fra et prøvofelt med egenprodusert kalkmørtel fra 2018. To år senere stod topdekket godt og fremstår som fungerende. (Reinfjord & Bakstad, 2020)

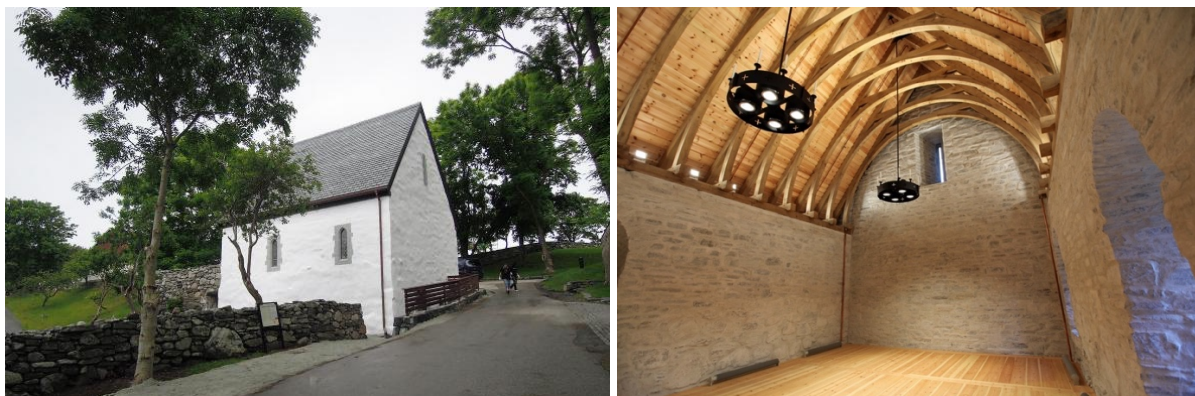
*Figur 32: Abbedens hus, innvendig og utvendig. Foto Arkitektkontoret Schjelderup og Gram.
Hentet fra <https://www.sgram.no/prosjekt/abbedens-hus-utstein-kloster> 11.05.2022*

Bygget er murt opp på ruinen med kalkmørtel og vindus- og dørørramminger i kleberstein er tilhugget på verksted i samråd med steinkonservator. Bygget har takstolkonstruksjoner i krumvokst eik, og en kjelleretasje med moderne kjøkken og tekniske installasjoner under en frittstående søyle-drager-konstruksjon som ikke belaster murverket. I kjelleren er også en restaurert brønn gjort synlig gjennom en glassplate i det skiferlagte gulvet (Schjelderup og Gram, 2022).

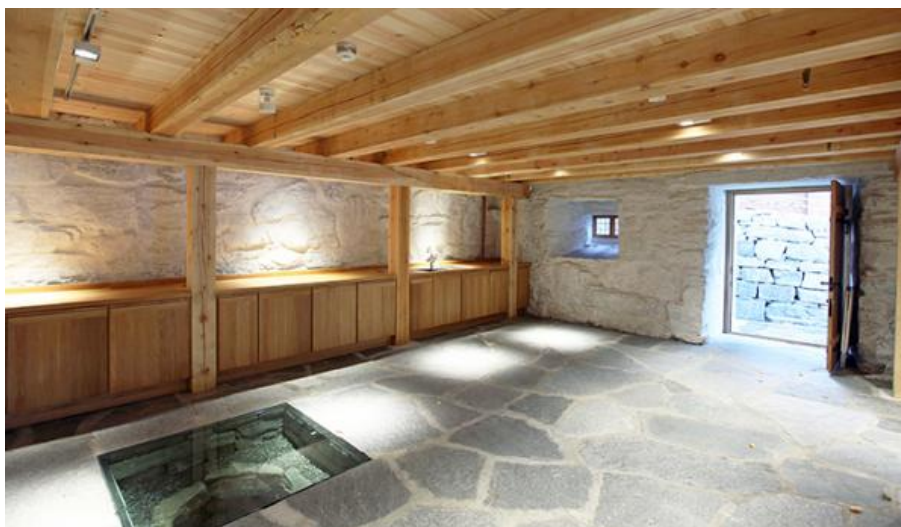
Figur 33: Kjeller med moderne kjøkken og el-installasjoner. Restaurert brønn under glassplate. Foto Arkitektkontoret Schjelderup og Gram. Hentet fra: <https://www.sgram.no/prosjekt/abbedens-hus-utstein-kloster> 11.05.2022

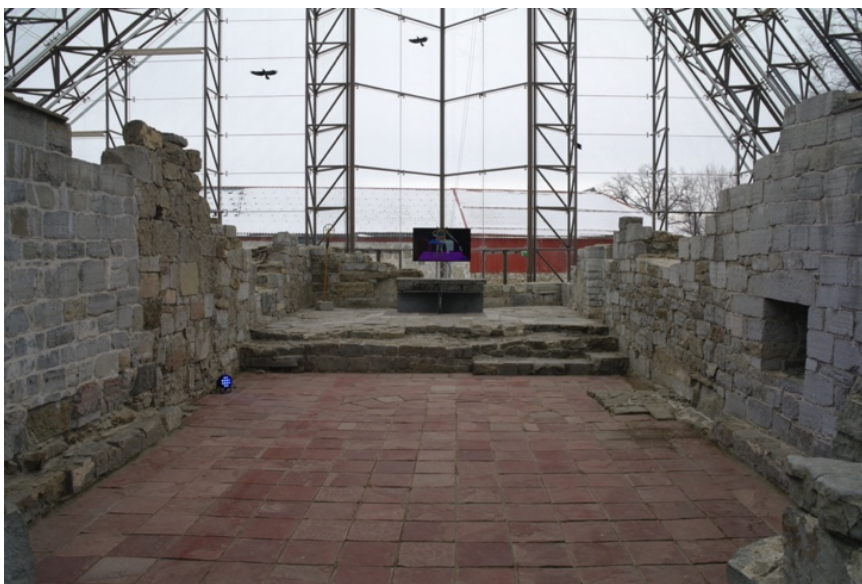
Figur 36: Lyskastere og monitorer i Hamardomen. Domkirkeodden 22.02.2022. Foto Ole-Berge Olden

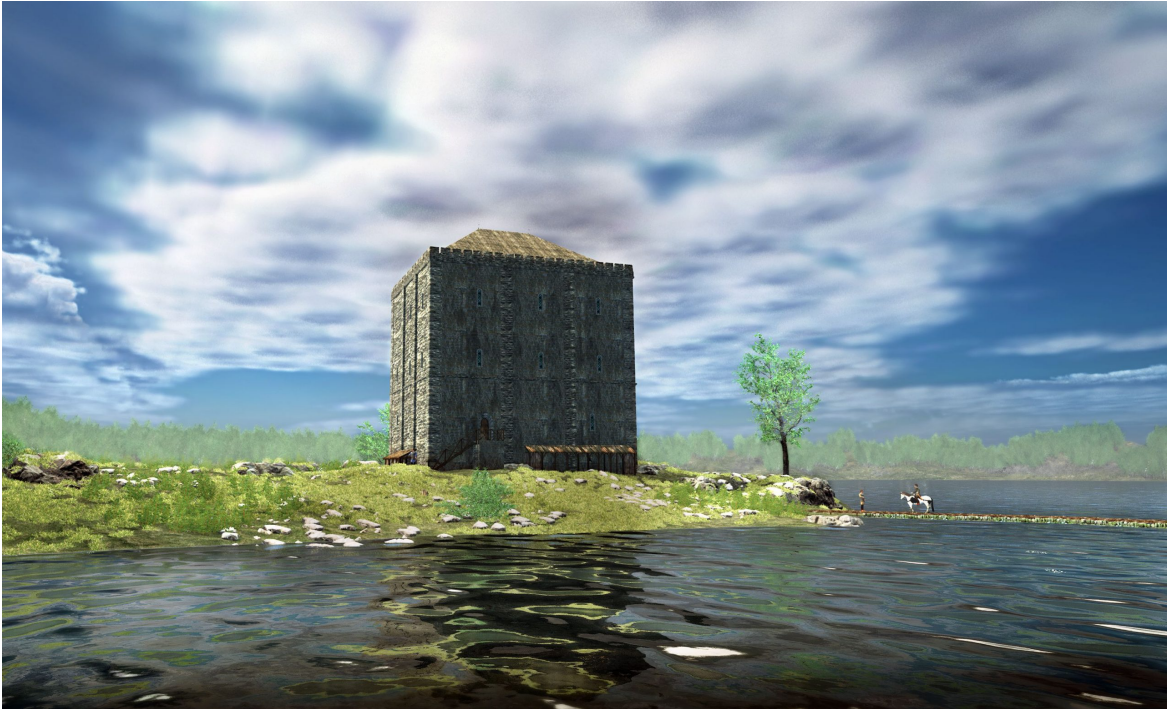
Figur 37: Norsk Borgsenterets rekonstruksjon av hvordan Mjøskastellet på Steinsholmen kan ha sett ut, inkludert en brokonstruksjon. Hentet fra: <https://vestfoldmuseene.no/utforsk/kongelige-borganlegg-i-norge/> 11.05.2022

Før det ble bygget reguleringsdammer og sluser i Mjøsas utløp har gjennomsnittsvannstanden vært lavere. Ifølge Meyer og Mobergs rimelige antagelser kan forskjellen ha vært så stor som i overkant av 4,5 meter fra dagens gjennomsnitt. I middelalderen økte Mjøsas vannstand kun naturlig ved snøsmelting, nedbør og flom, og sank langsomt utover vinteren. Steinsholmen var derfor trolig landfast hele året, unntatt ved storflom. (Meyer & Moberg, 2021, ss. 73-74) Dette svekker bropåstanden ytterligere, og det er derfor rimelig å anta at det kun har blitt benyttet den naturlige adkomsten i tillegg til sjøveien via båt. Fra Gerhard Schønings beskrivelser i 1775 kommer det frem to steder på holmens vestsida det var mulig å trekke opp mindre skip. Det mest egnede stedet sør på holmen i tillegg til et rett ned for Kastelets hjørne lengst sørvest. (Schønning, 1942, ss. 18-21)

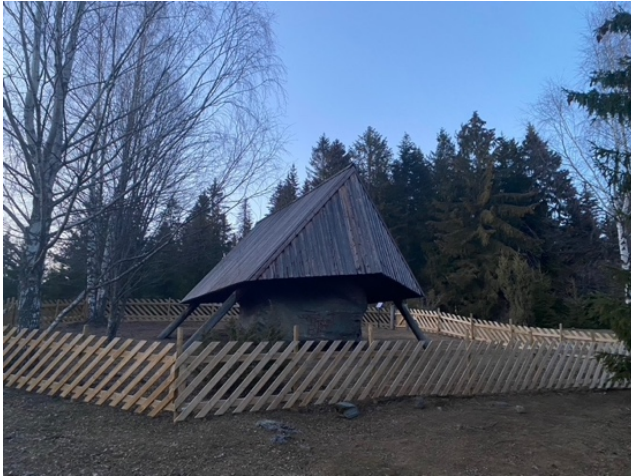
Figur 39: Vernebygg over Ringsakersteinen. Steinsodden
18.04.2022. Foto Ole-Berge Olden

Inne på Steinsodden, kun et steinkast unna ruinene ligger et vernebygg over en stein med helleristninger fra steinalderen. Vernebygget er en enkel trekonstruksjon reist av Ringsaker historielag og Ringsaker sparebank i 1982, og senere utvidet i nordlig og sørlig retning i 2003 i regi av datidens Hedmark fylkeskommune. (Hedmark fylkeskommune, u.d.) Det enkle vernebygg stiller minimale krav til vedlikehold, drift og bruk, og er et eksempel på hvordan et beskjedent vernebygg ikke nødvendigvis endrer kulturminnets situasjon, sett bort ifra det visuelle. I Byggekunst 1 fra 1984 er det publisert et forslag til vernebygg over den samme steinen, tegnet av Sverre Fehn. Forslaget har takkonstruksjon i limtre tekket med glasstakstein. (Fehn, 1984, s. 29) Fehns forslag er tydelig mer komplisert, omfattende og trolig dyrere enn vernebygget som ble bygget. Det kommer ikke frem på hvilket initiativ forslaget ble tegnet, om det finnes flere forslag eller på hvilket grunnlag beslutningen ble tatt, men en kan spørre seg om hvor annerledes Ringsakerstenens situasjon ville vært i dag om hans forslag ble bygget. Fehns internasjonalt anerkjent navn ville uten tvil tiltrukket seg mer oppmerksomhet enn ett enkelt vernebygg bygget på lokale krefter.

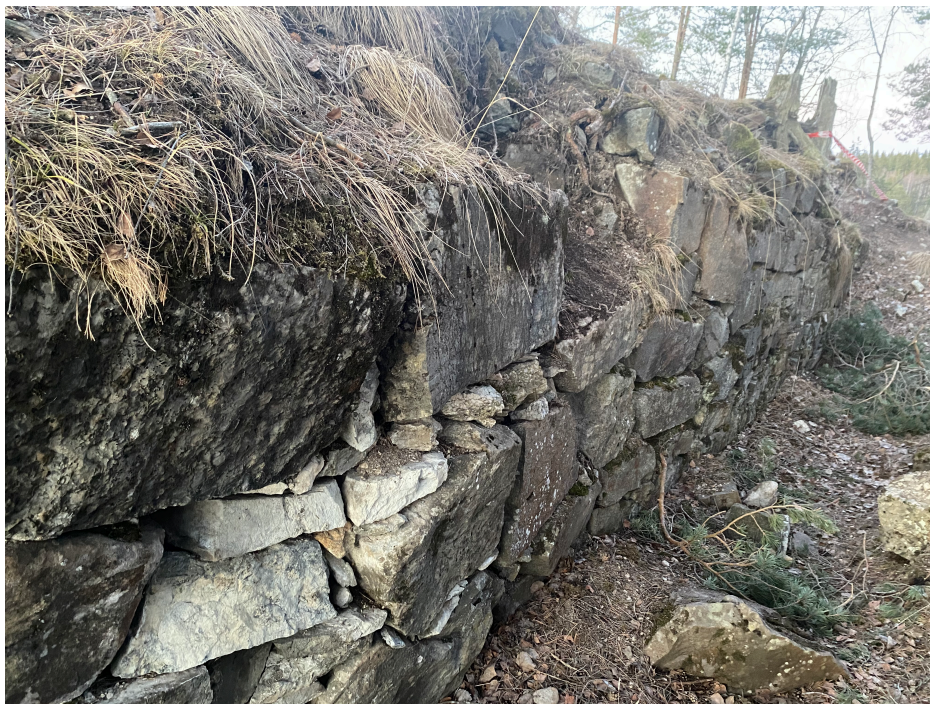
Figur 41: Tørr gjenoppmuring, naturlig toppdekke fremstår bevart. Steinsholmen 18.04.2022. Foto Ole-Berge Olden

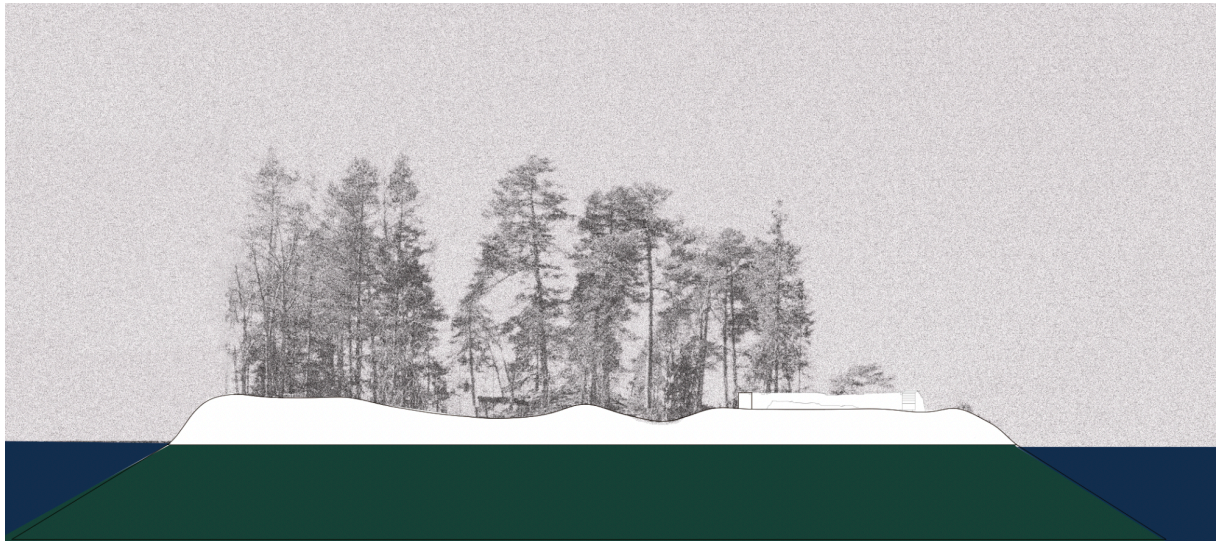
Figur 42: Illustrasjonsbilde av Steinsholmen. Ole-Berge Olden 2022

For å synliggjøre og kommunisere kulturminnets visuelle opplevelsesverdi fjernes akkumulert jord i Blix' utgravingssjakter, sammen med foranliggende jordvoller og vegetasjon langs ruinens nord, vest og østlige ytterside. Ruinen og dens lave silhuett vil bli synlig fra land i øst, og fra Mjøsa i nord og vest. Kulturminnet kan da oppleves på sikker avstand hele året. Tiltaket vil inkludere fjerning av naturlig dannede ramper og stier opp på ruinen, og avlaste medfølgende tykkbelastning og slitasje. Innenforliggende jordmasser bevares og tilpasses så det støtter opp nåværende murverk. Ruinen konserveres med skånsom tørrmuring, der bevaring av lav og algevekst sammen med naturlig dannet toppdekke etterstrebes. Utraste steinmasser etter tilstandsvurderingen i 2016 plasseres tilbake basert på dokumentasjonen i rapporten (Meyer & Haugen, 2020), og restaureres med tørrmuring, som gjort i vellykket istandsetting fra 2020 (Reinfjord K. , 2020 b). Dersom tilstrekkelig stabilitet i partier er uoppnåelig med

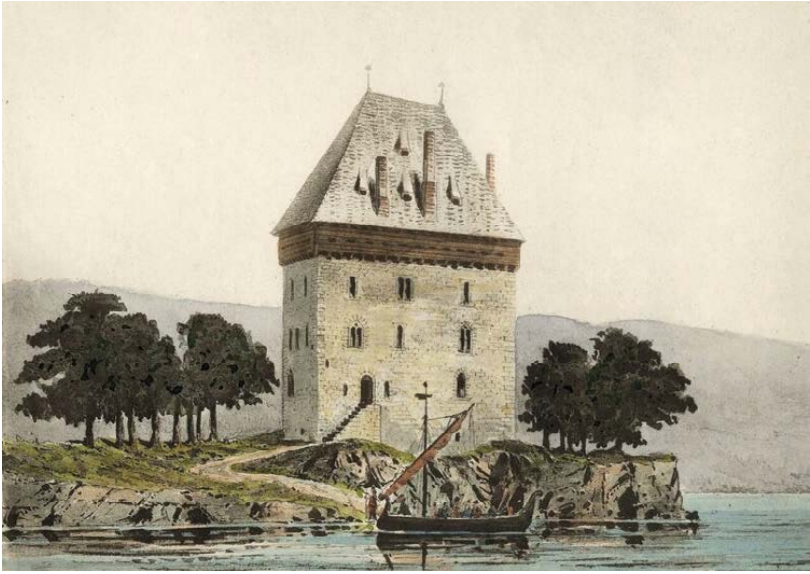
<p>Blix' tolkning av hvordan <i>Donjonen</i> på Steinsholmen kan ha sett ut.</p>

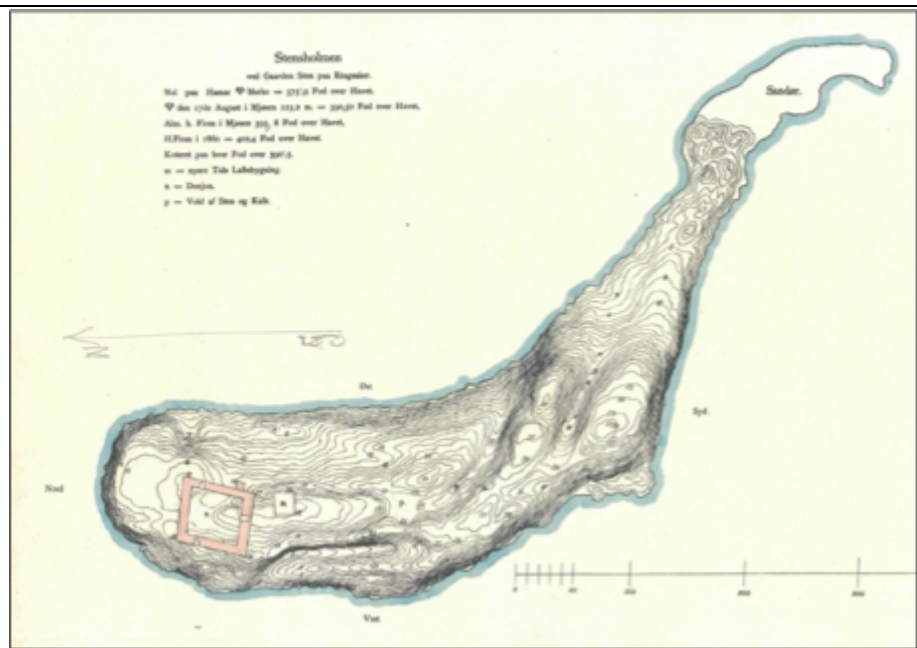
<p>Plantegning av Steinsholmen med høydekurver, ruinen markert i rødt. Legg merke til avmerkede m, en laftet bygning fra nyere tid, og p, en <i>Vold af Sten og Kalk</i>, trolig den samme som Schøning omtalte.</p>

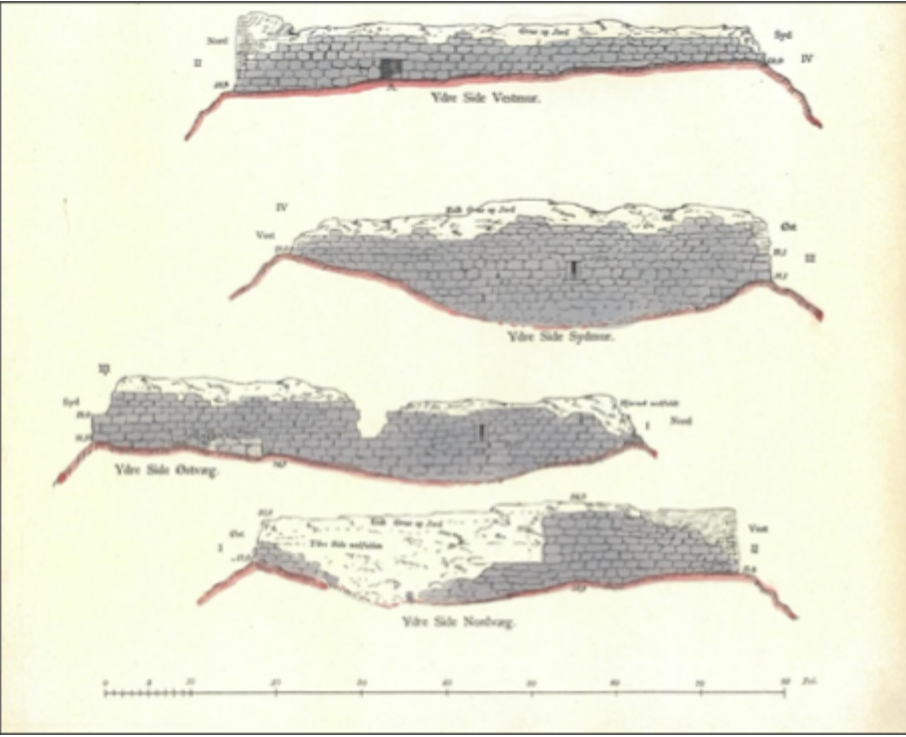
<p>Dokumentasjonstegning av ruinens ytre murliv. Blix gjengir generelt murpreg og har ikke tegnet hver enkelt stein med respektive former.</p>
<p>Pastor Reinert Svendsen</p>	<p>1902</p>	<p><i>Frtidsminde-merker i Ringsaker paa Hedemarken.</i> (Svendsen, 1902, ss. 45-50) Pastor Svendsen omtalte Mjøskastellet som et <i>yndet Udflugtssted for Turister og Egenes Folk, naar man kan skaffe Baade tilveie</i>. Svendsen gjengir fra Schøning, Nicolaysen og Blix. Spesielt Nicolaysens uttalelser ses på med et kritisk blikk, og påstandene om en steinbro og gjenbruk av natursteinen i utvidelser av kirken blir avvist, og omtalt som utsagn uten grunnlag å støtte seg på. Ifølge Pastoren er kirken bygget ut før kastelets forfall. I Svendsens beskrivelser av kastelets form blir det også sådd tvil rundt Blix utsagn om et høyt spisst tak. Svendsen støttet Schønings teori om lokale steinbrudd i grøfter rett sør for ruinen på holmen, samt at det er bygget av kong Håkon Håkonsson.</p>

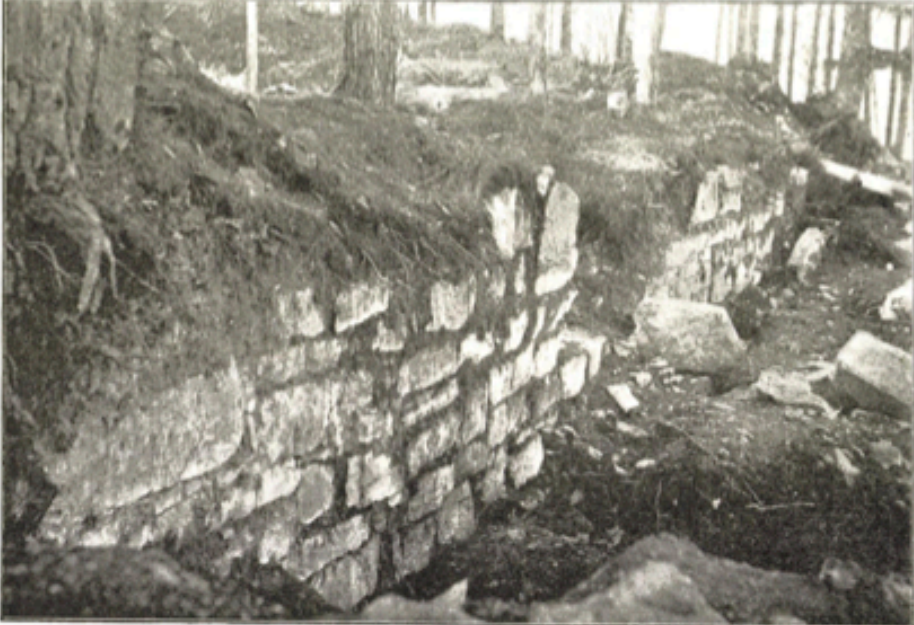
<p><i>Ruiner af Mjøskastellet, Vestsiden. En kan tydelig se Blix' tidligere utgravninger.</i> Foto hentet fra Reinert Svendsens <i>Fortidsmindesmerker i Ringsaker paa Hedemarken, 1902</i> (Svendsen, 1902, s. 46)</p>
<p>Gerhard Fischer</p>	<p>1928</p>	<p>Mjøskastellet. Undersøkelse 25. juni 1928, upublisert verk fra Domkirkeoddens arkiv, Hamar. (Fischer, 1928)</p> <p>Fischer støtter tidligere teorier om at det er Håkon Håkonssons Mjøskastell en finner ruinene etter på steinsholmen. Han spekulerer videre ved å sette kastellet i sammenheng med en større samlet befestningsplan, og beskriver kastellets strategiske plassering i Mjøsa. Han understreker at tårnets ruin er plassert lengst nord på holmen, og ikke på høyeste punkt, noe som kan vitne om viktigheten av kontroll på trafikken <i>fra det nordenfjeldske nedver Oplandene til Viken.</i></p> <p>Fischer besøkte holmen, og beskrev den som gjengrodd og tildekket av rasmasser. Det ble også funnet spor av kalkpuss på murverket, og de tidligere av Blix omtalte tilhugde steinene <i>nogen henslengt ved restene av det nye trehus.</i> Dette trehuset, eller rettere sagt de <i>skjemmende rester av det falleferdige trehus</i> bør fjernes. Fischer avslutter med følgende. <i>Når mursidene engang blir blottet i sin fulde höide og vegetasjonen på nordsiden av holmen delvis fjernes, vil virkningen av ruinen bli meget statelig. De få monumenter, vi har bevart fra den tid, trenger vi vel til å dra frem av glemselen.</i> Det skal også være tatt ti fotografier, men disse er ikke funnet av forfatteren.</p>

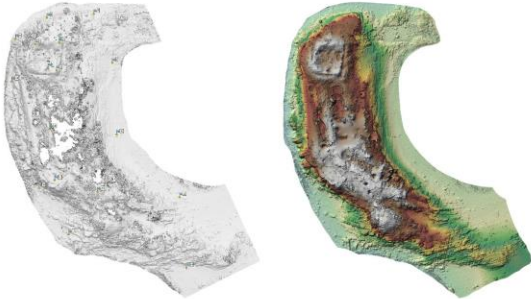
</div> <p data-bbox="627 808 767 857">Tett punkttsky med oversikt over referansepunkter for georeferering av modell</p> <p data-bbox="919 819 1059 853">Digital terrengmodell med skyggerelief og høydeplot</p>
