Masteroppgave 2022 30 stp

Pollinatorpassasjer i bymiljø

Pollinatorpassages in city environments

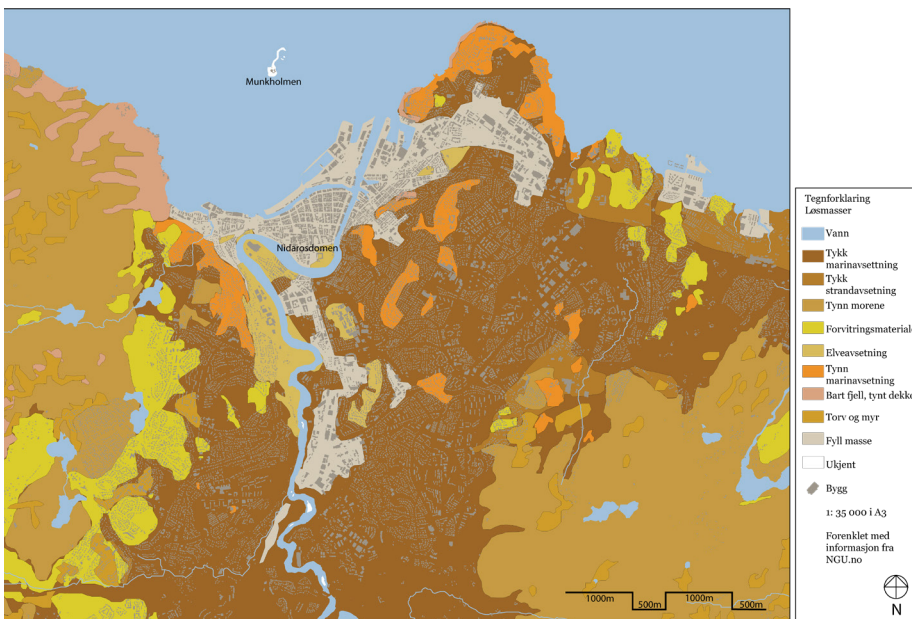
Figur 2. Kart over løsmasser. Større versjon finnes i vedlegg 1

I Trondheim kommune ligger nesten alt av skogsområder innenfor markagrensa og nesten alt av bebyggelse og landbruk ligger mellom markaområdene (Trondheim Kommune, 2002) (Figur 3). Markagrensa rammer inn Bymarka på vestsiden og Estenstadmarka på østsiden av Trondheim by. Den skal sikre at det blir tatt særskilt hensyn til natur og friluftsinnteresser (Trondheim Kommune, u.å.). Mellom den bebygde strukturen i Trondheim er det enkelte grønne lommer, som blant annet parker eller større grøntdrag som ikke inngår i markagrensa (Figur 3).

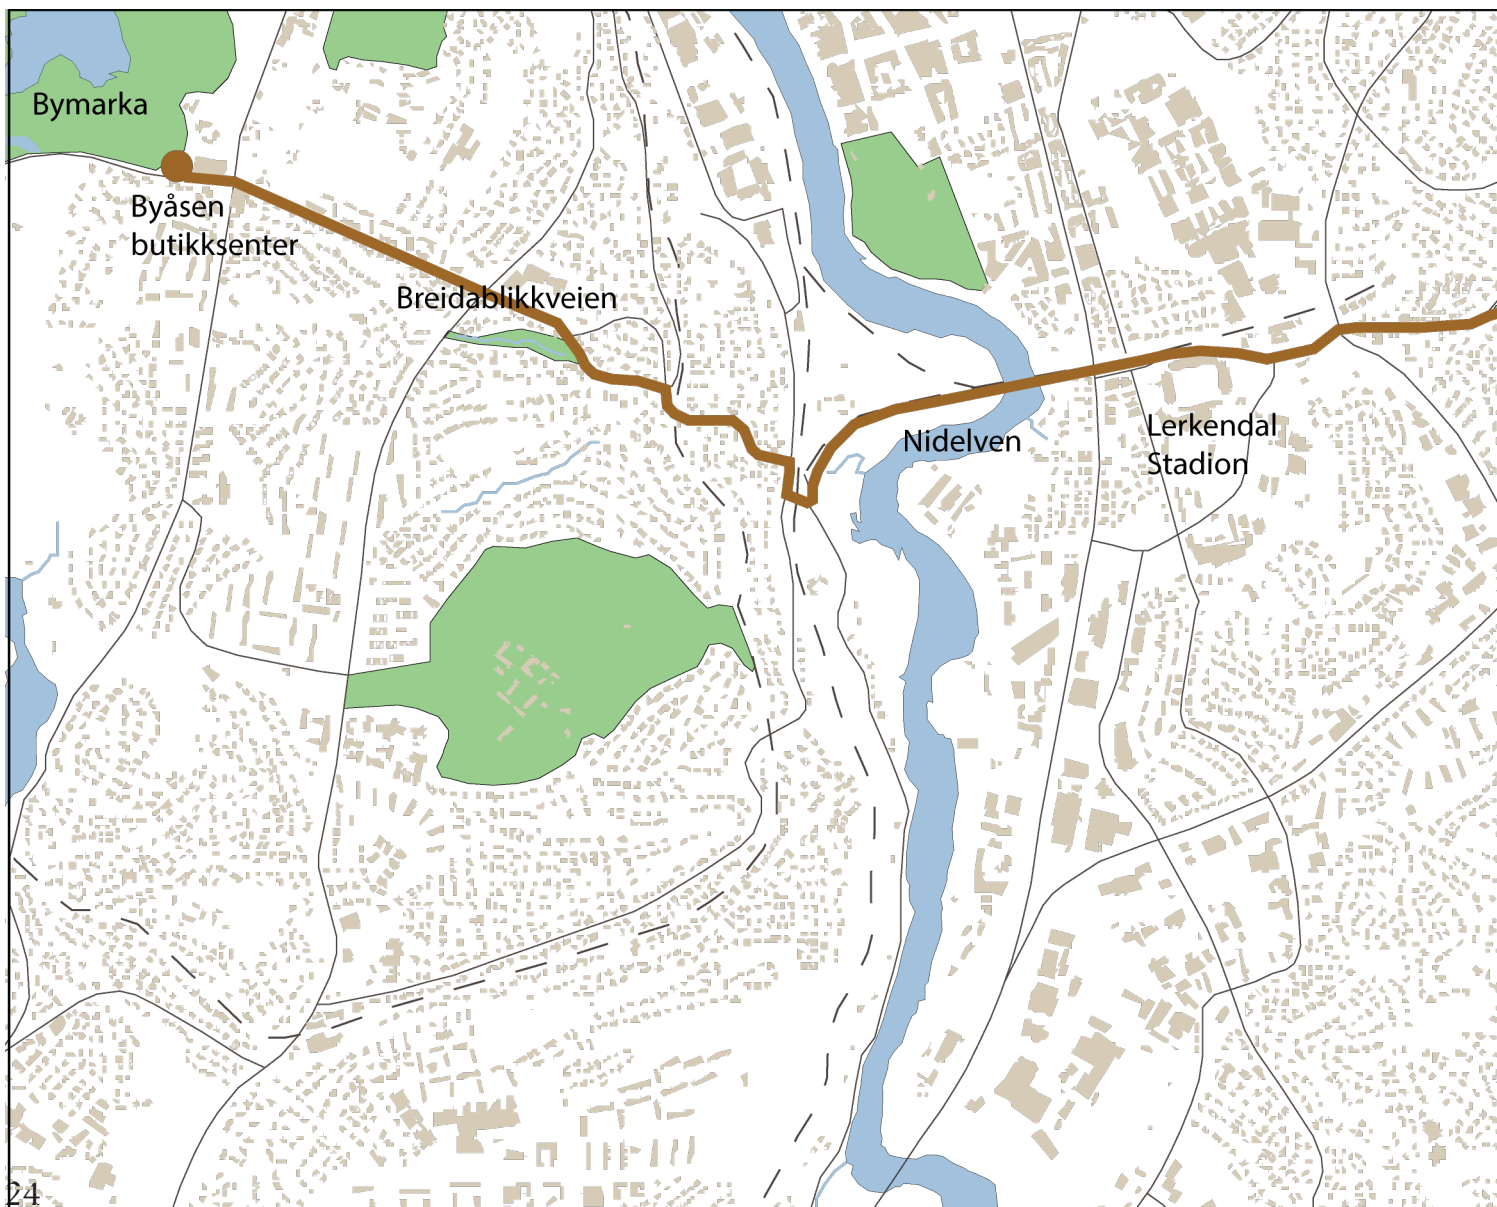
Figur 8. Reiseavstand or pollinatorer og avstand mellom beplantninger.

På grunn av pollinatorer sin foretrukne reiseavstand på 100m(Elliott, 2009) settes en grense på maks 200m i gangavstand mellom punktene som skal settes senere. Det bør være variert mat som dekker hele sesongen for pollinatorer hver 200m (figur 8). Solitære insekter reiser kort fra boligen sin (Elliott, 2009), når man legger til rette for mat hver 200m, er det større sannsynlighet for at de får flere mat felt.

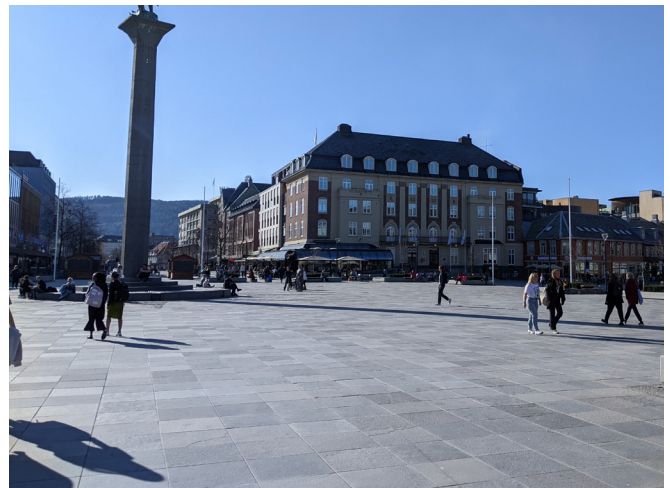
Trondheim torg

- 5 Harde tette flater. Lite beplantning og trær. Ingen hager eller grøntstrukturer i nærheten (utenfor 200m).

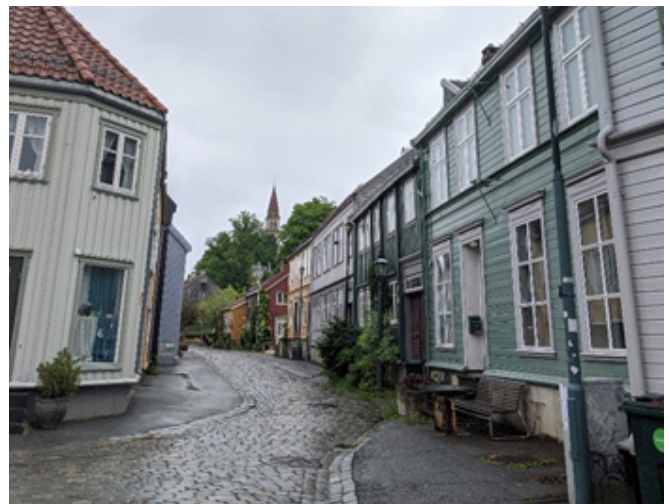
Bakklandet, Trondheim

- 4 Harde flater. Noe beplantning og trær. Hager eller grøntstrukturer i nærheten (innen 200m).

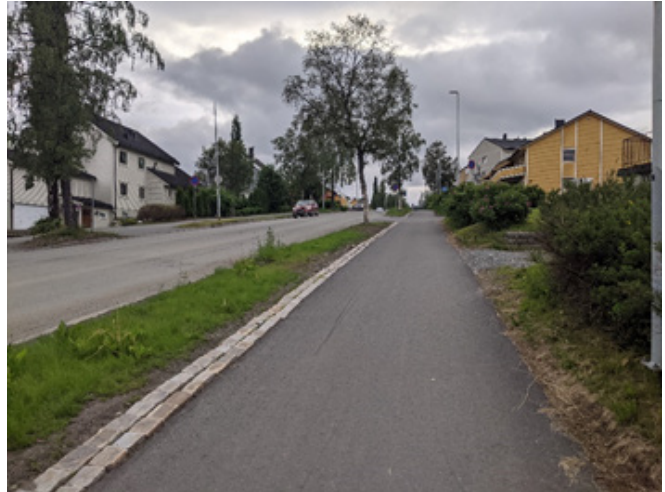
Breidablikkveien, Trondheim

3 Variasjon mellom harde og åpne flater. En del beplantning, med god variasjon og flere trær i nærheten. Hager med eller gode grøntstrukturer i umiddelbar nærhet (innen 100m).

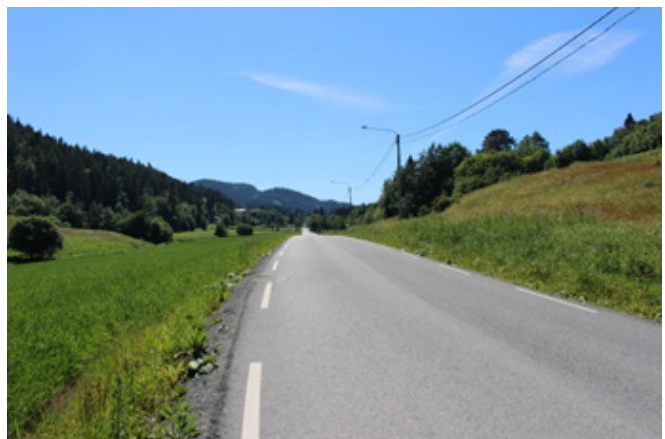
Estenstadvegen, Trondheim

2 Større andel åpne flater enn harde. Mye variert vegetasjon gjennom hele sesongen og trær i umiddelbar nærhet (innen 100m).

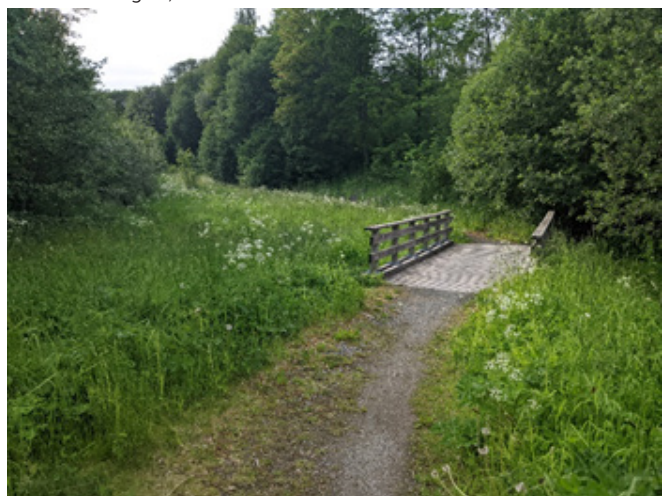
Skogsholt ved Åsveien skole, Trondheim

1 Nesten ingen harde flater i nærheten (innen 100 m). Veien/gangveien er ikke fast dekke. Få bygde strukturer. Svært mye variert vegetasjon igjennom hele sesongen og trær i umiddelbar nærhet (innen 100 m).

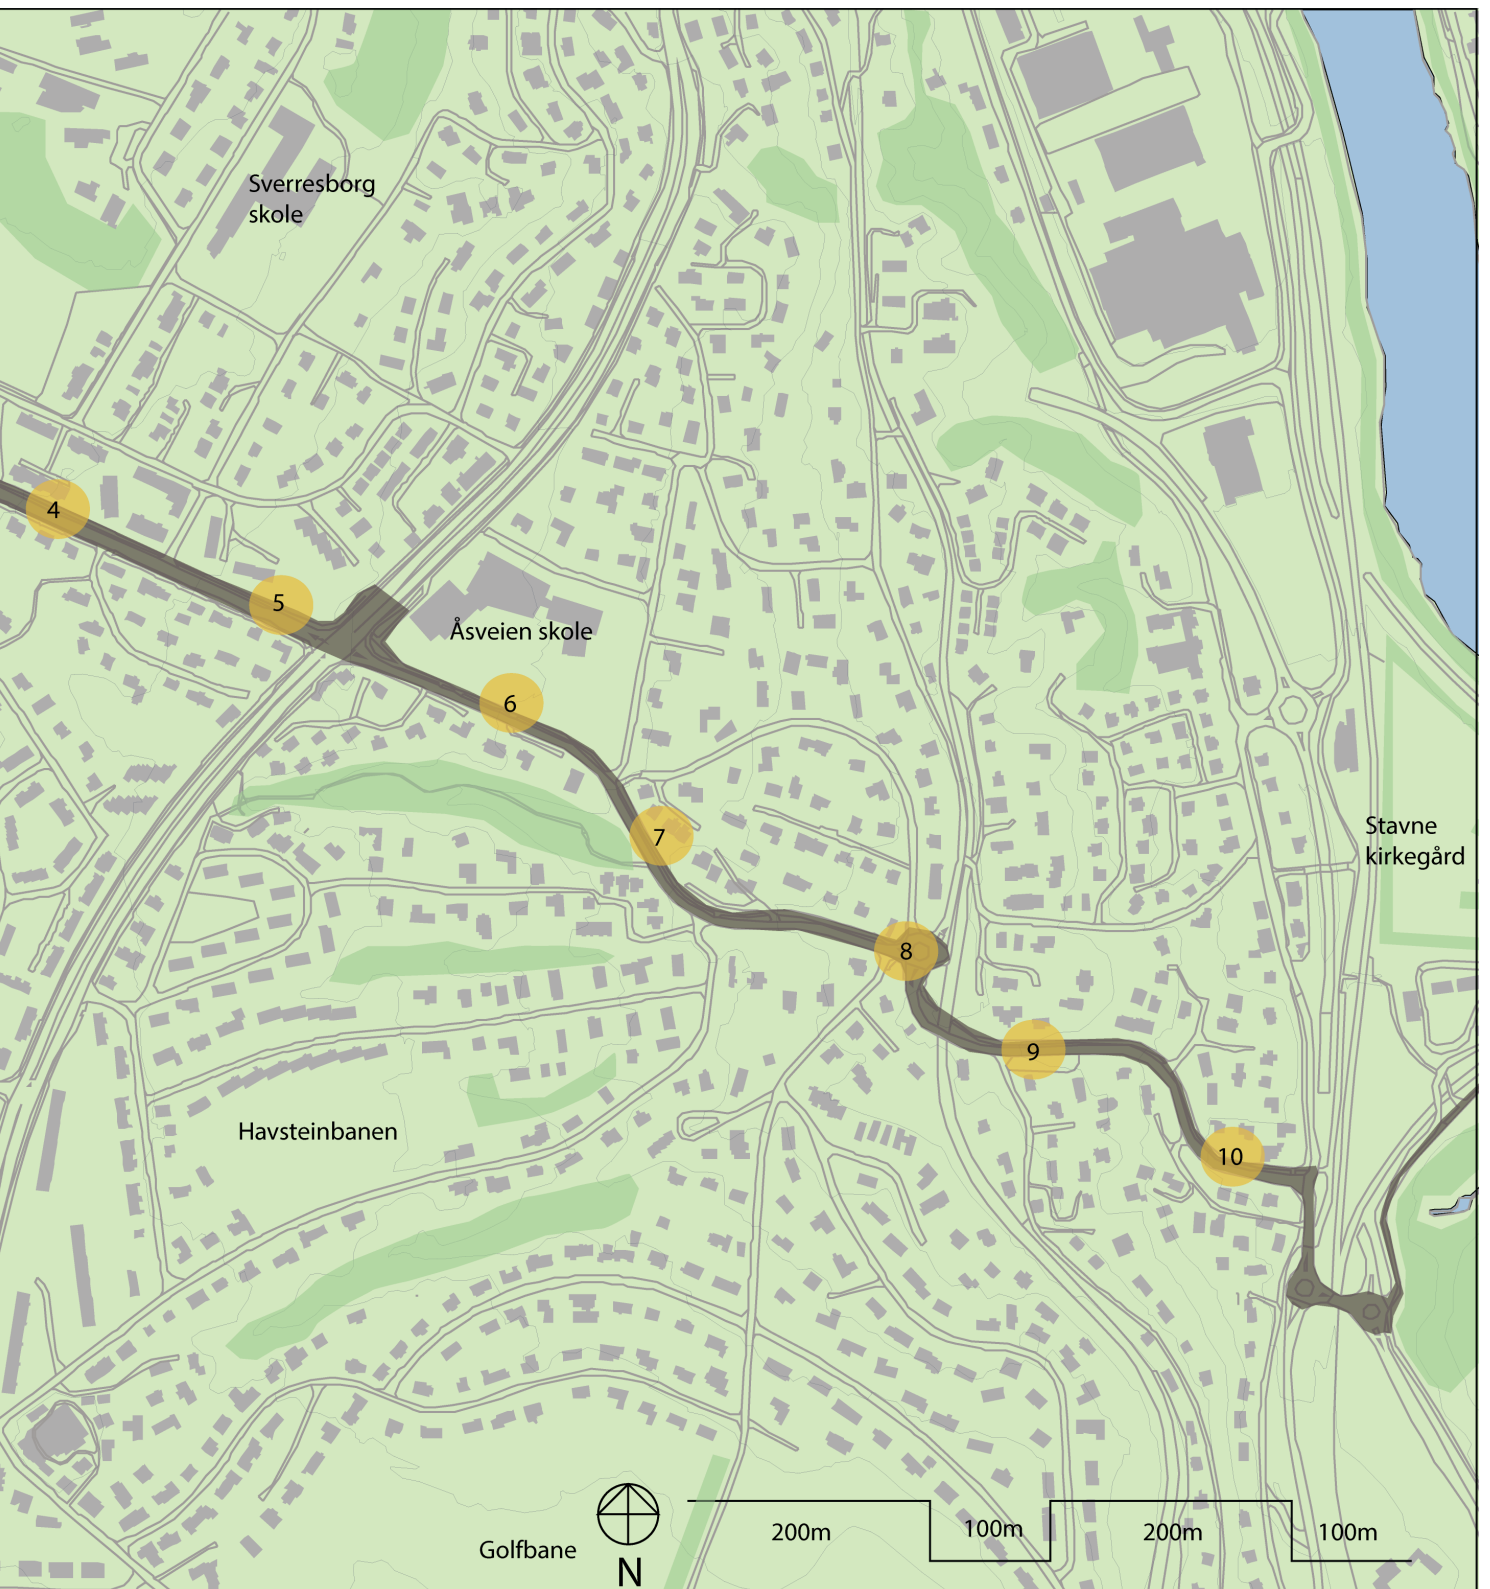
Figur 11. Kart del 1

Delområde 1 (figur 11) strekker seg fra Byåsen butikkssenter og ned til Stavne kirkegård. Ovenfor Byåsen butikkssenter ligger det et beite og nedenfor ligger Sverresborg folkemuseum. Det ligger flere små skogsområder rundt, med blomstrende planter. På nedsiden av Åsveien skole er det et skille hvor man går fra å ha innsyn i folk sine hager til at det går et støygjerde ned mot toglinjen. På andre siden av støygjerde er det fremdeles like tett med hager, som gjør at disse puttes sammen til et område. Selv om det føles annerledes for mennesker å gå fra å ha innsyn til å ikke ha innsyn påvirker det ikke pollinatoren sin evne til å samle mat.

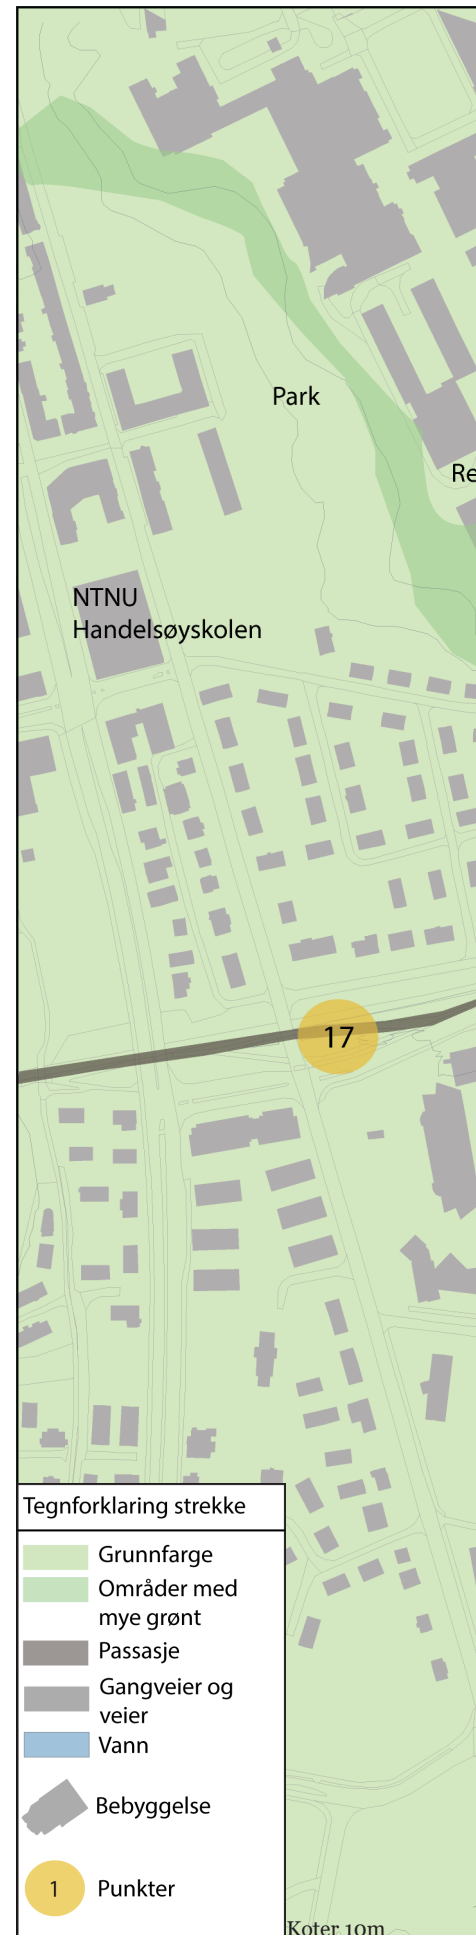
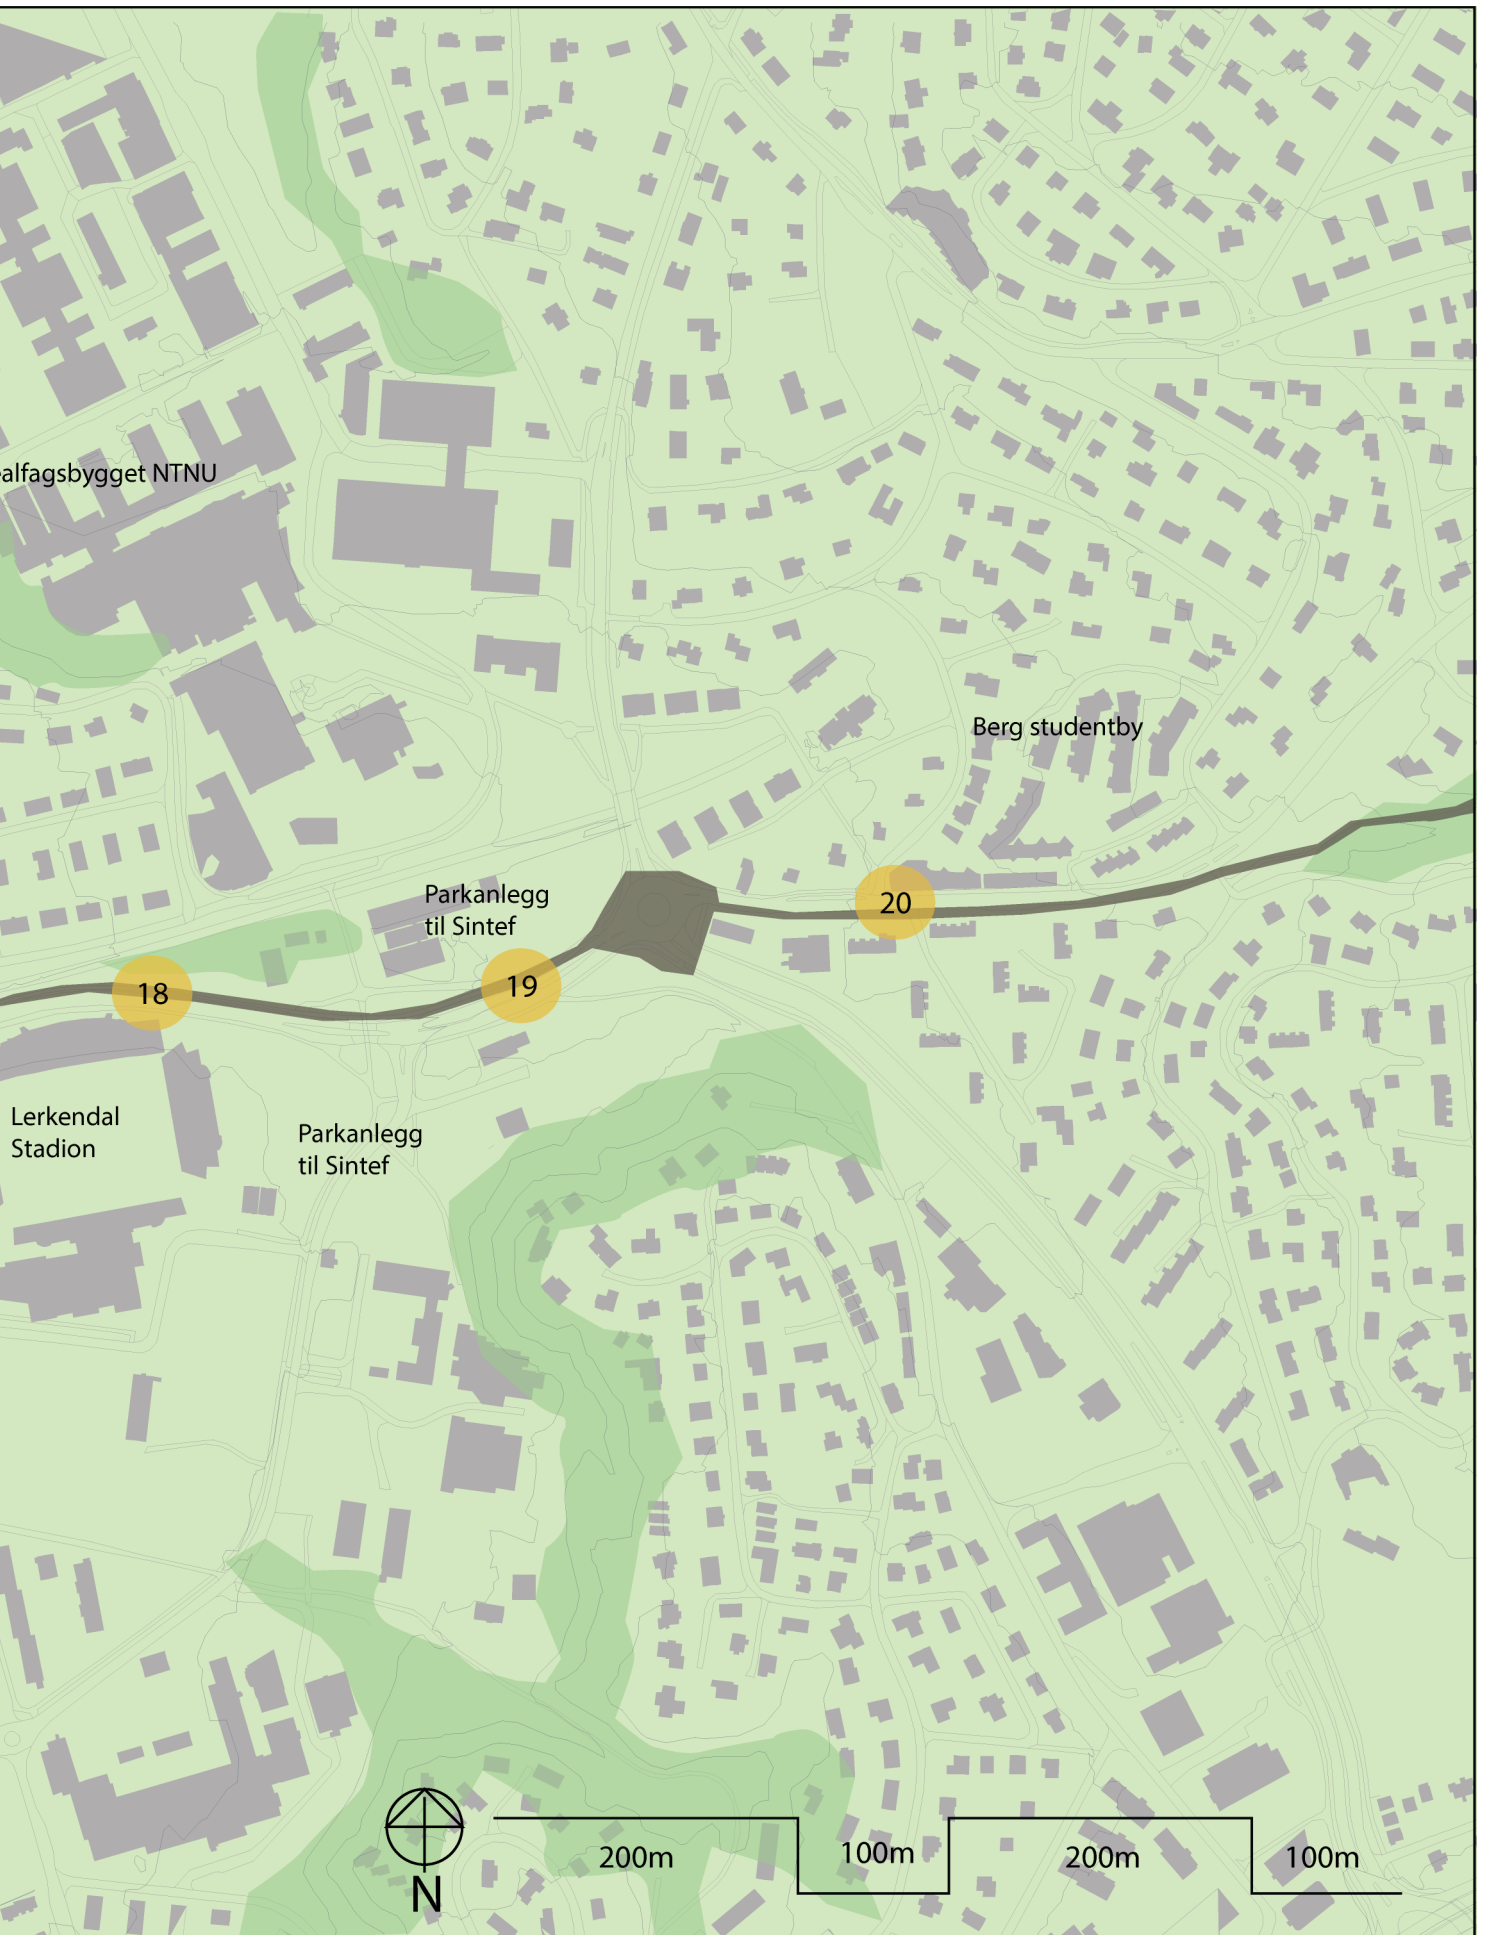
Figur 13. Kart del 4

Delområde 4 (figur 13) strekker seg forbi Lerkendal stadion og Berg studentby. Her må man krysse veien på gangfelt som kan føles som en barriere, men kun for menneskene. I første del av delområde 4 ser det ut til at det er lite mat for pollinatorer i området, med hovedsakelig asfalt og klypte plener. Når man kommer opp mot Berg studentby er det bolighus i området som har hager som kan ha noen ressurser for pollinatorene. Parkanlegget rundt Sintef ser ut som at er hovedsakelig klypte plener, med noen få bed.

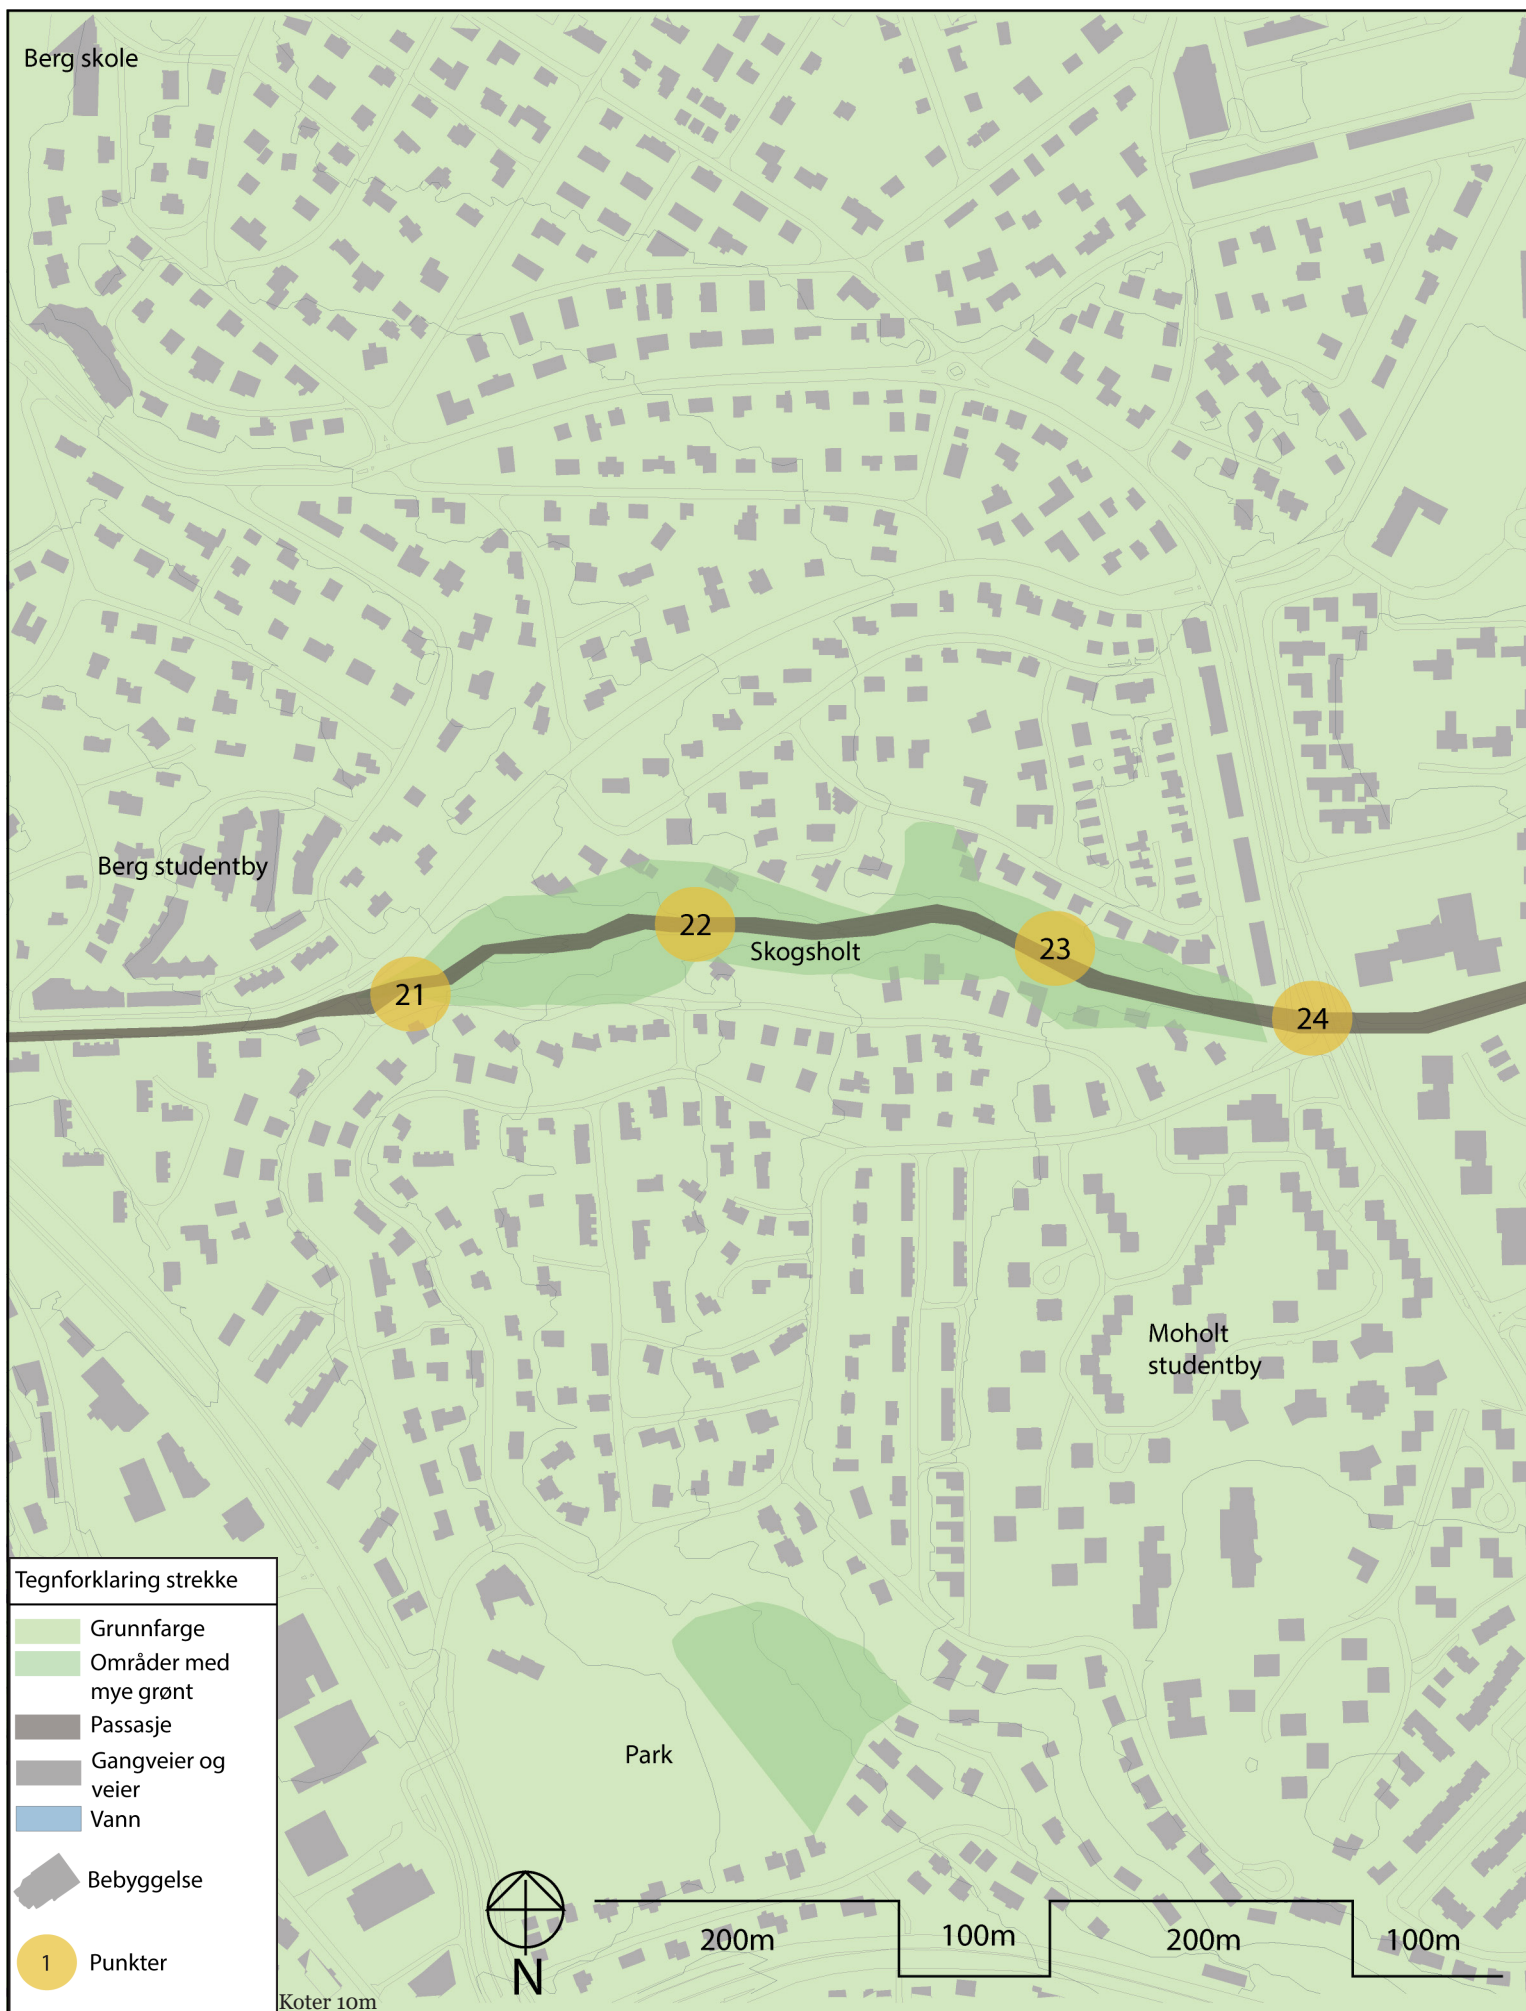
Figur 14. Kart del 5

Delområde 5 (figur 14) går igjennom et lite skogsholdt som ligger inntil hager fra området. Man kan se at det er dumpet hageavfall ned mot skogen, og at det vokser fremmedarter som hybridlirekne. Langs kantene i skogsholtet ser det ut til at det vokser flere arter som er mat til pollinatorer. Skogsholtet er rammet inn av flere boliger med hager, som kan bety et godt matfat for pollinatorer. Deler av stien kan være litt bratt, og kan fungere som en hindring for enkelte mennesker.

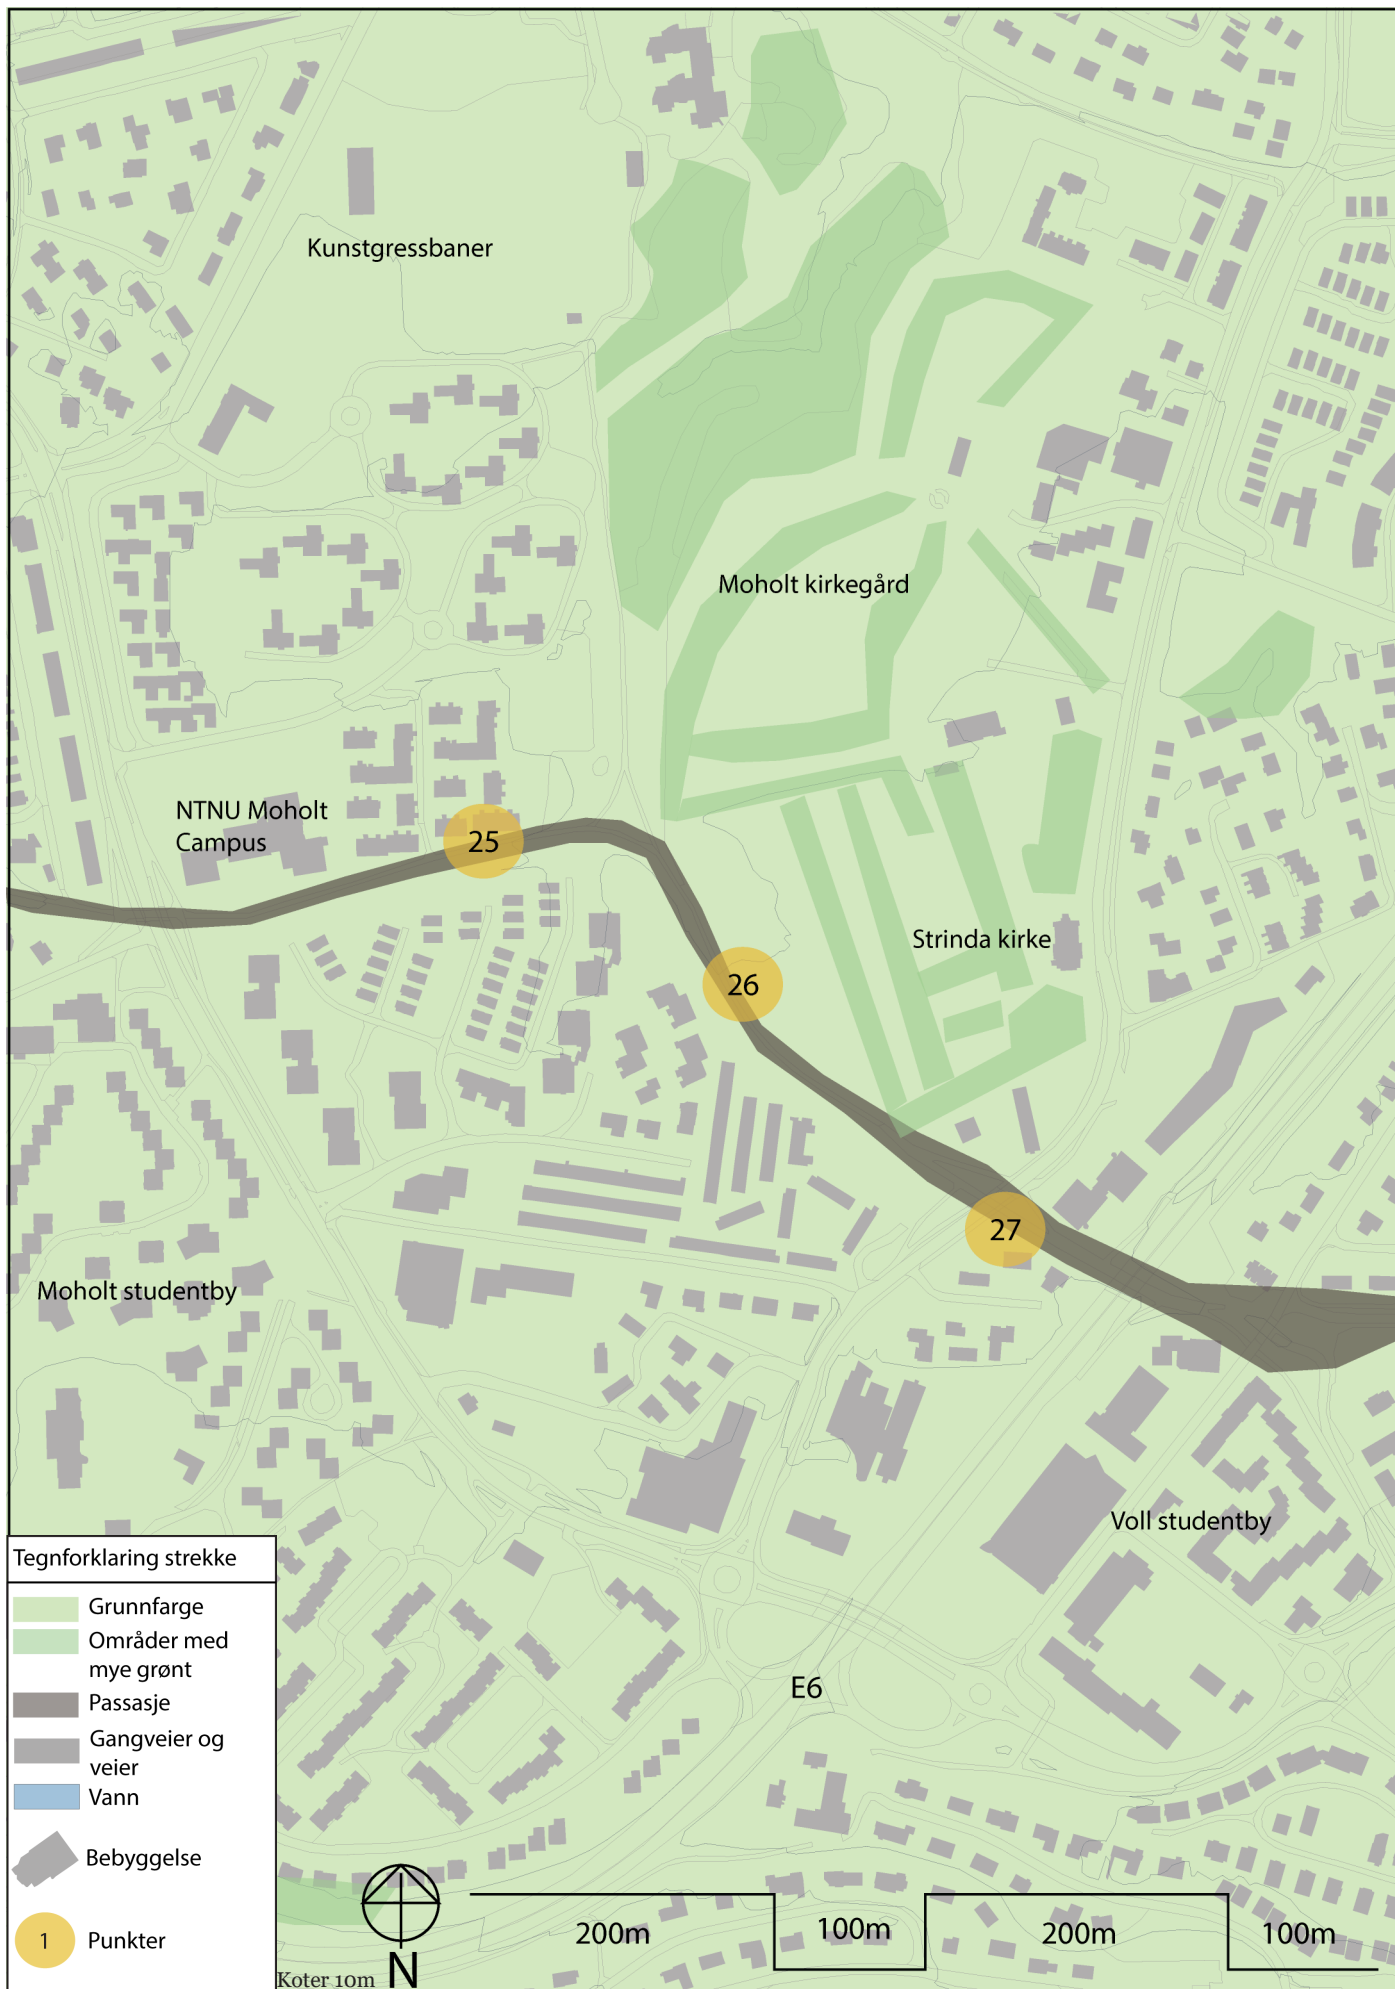
Figur 15. Kart del 6

Delområde 6 (figur 15) strekker seg fra NTNU Moholt Campus forbi Moholt kirkegård og til Voll studentby. I starten av delområdet er det et plenareal med gress som ser ut til å bli klippet jevnlig. Det er og noen frukttrær i området som rogn. Moholt kirkegård har mye beplantning som kan være en ressurs for pollinatorer. Det var og en del uklipte kanter som så ut til å kunne være mat for pollinatorer. I denne delen av strekket blir stien veldig lang og repetitiv som kan gjøre at det blir langdrygent å gå her.

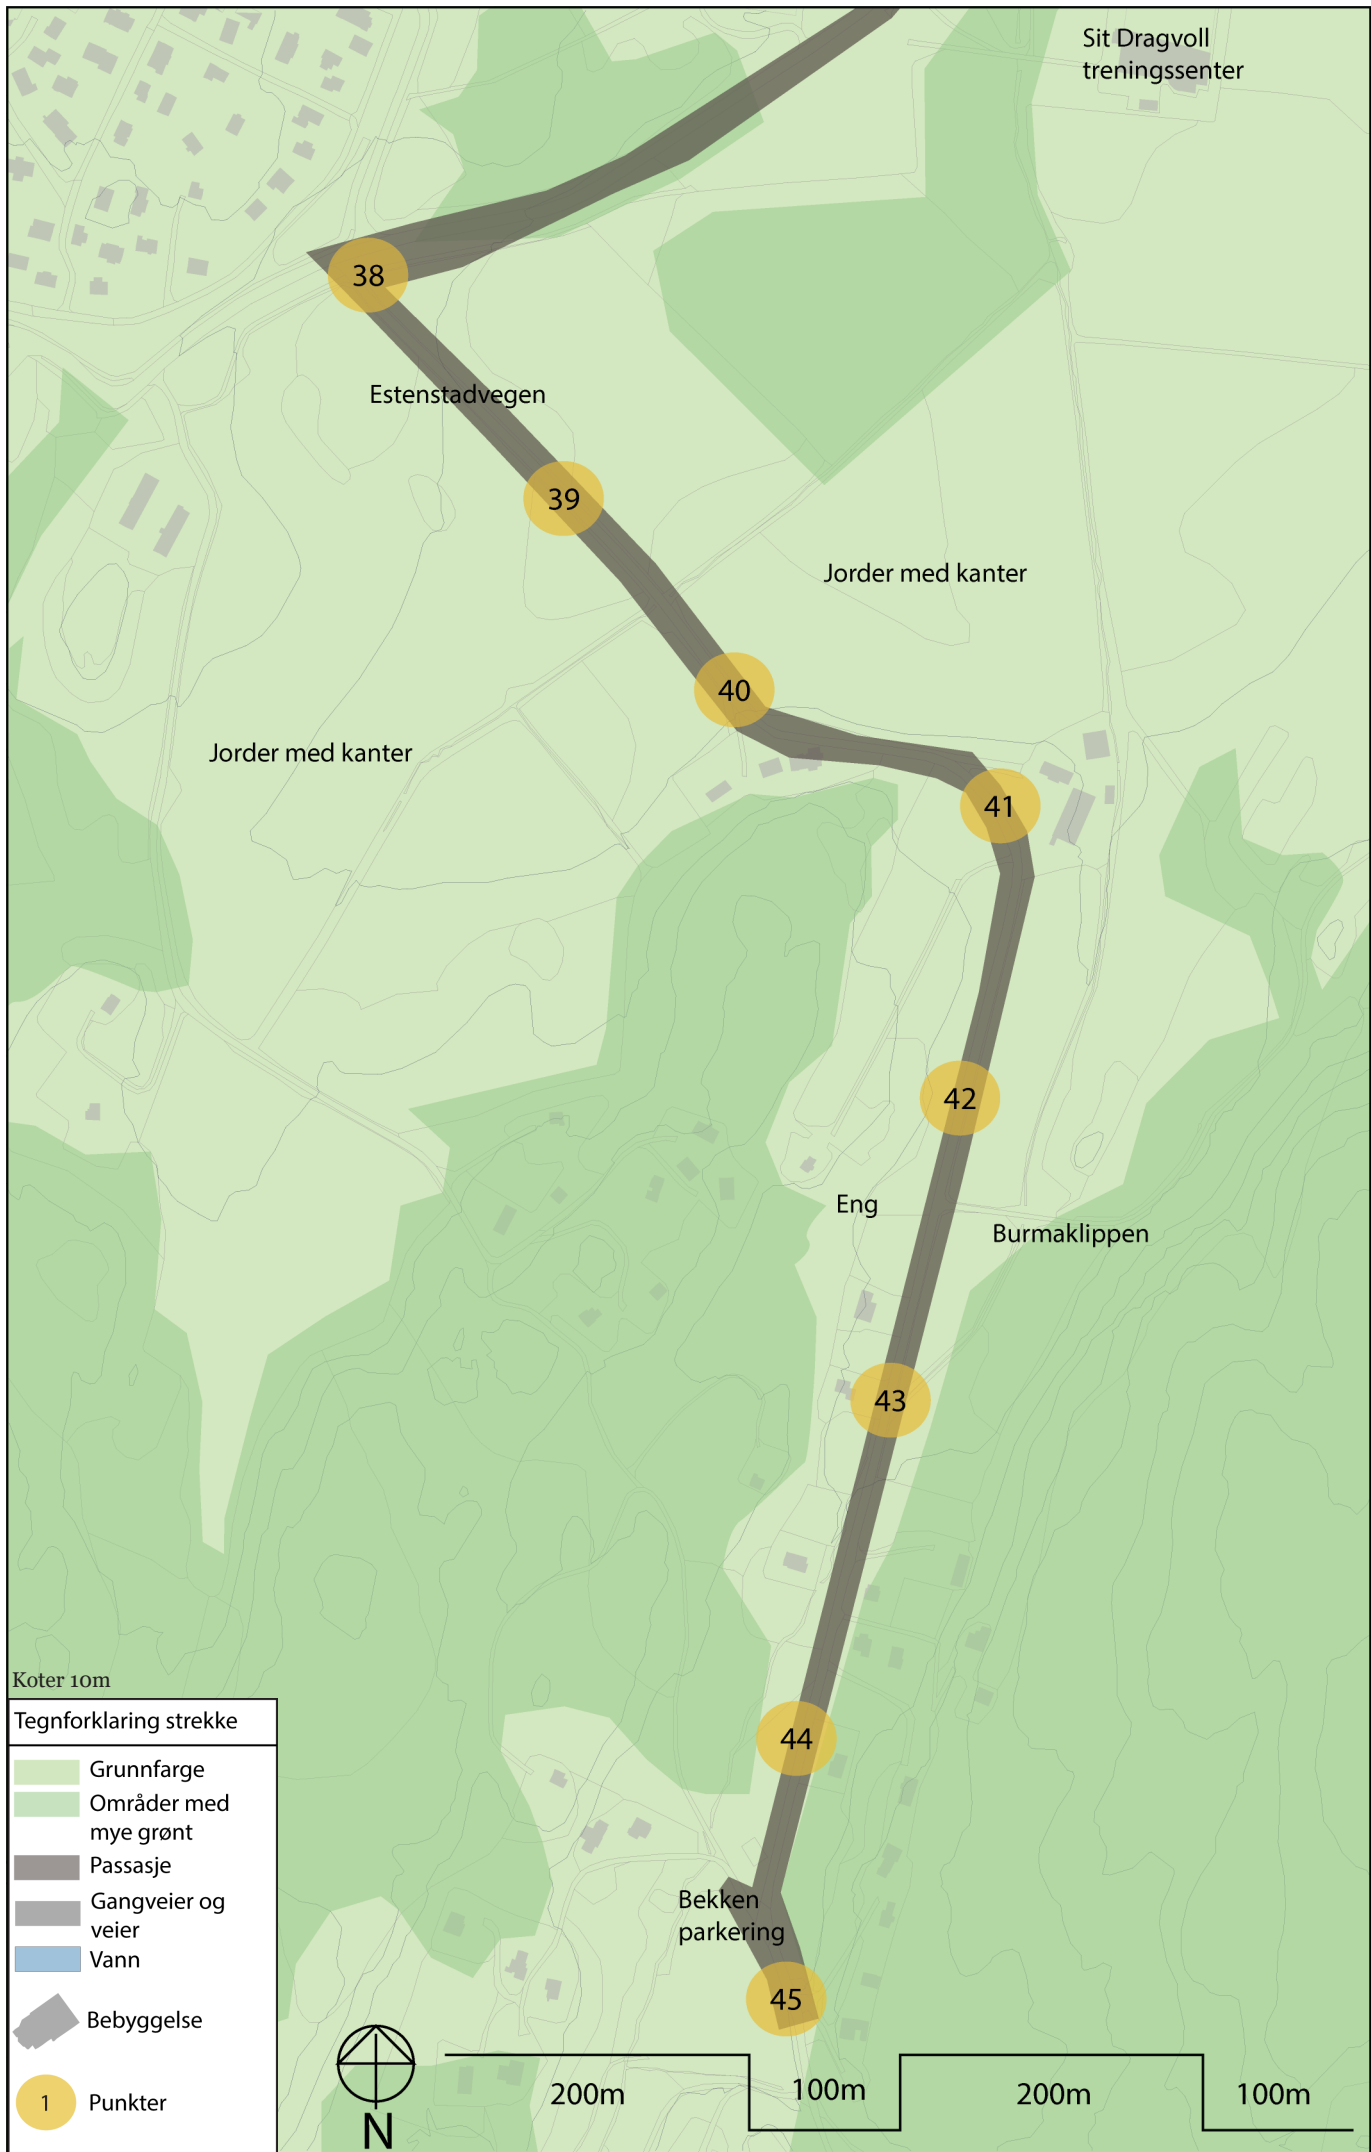
Figur 17
Kart del 8

Delområde 8 (figur 17) strekker seg langs hele Estenstadvegen og inn til Bekken Parkering. Her er det ikke gangvei, som i dag er en barriere for menneskene. Ved innkjøringen til Estenstadvegen er det et område med hager som kan være en ressurs til pollinatorene. Langs veien er det kantsoner hvor det vokser forskjellige arter og når man kommer etter svingen er det enger med blomster. Kantene på skogen kan også være en ressurs.
