Masteroppgave 2022 30 stp

Pollinatorpassasjer i bymiljø

Pollinatorpassages in city environments

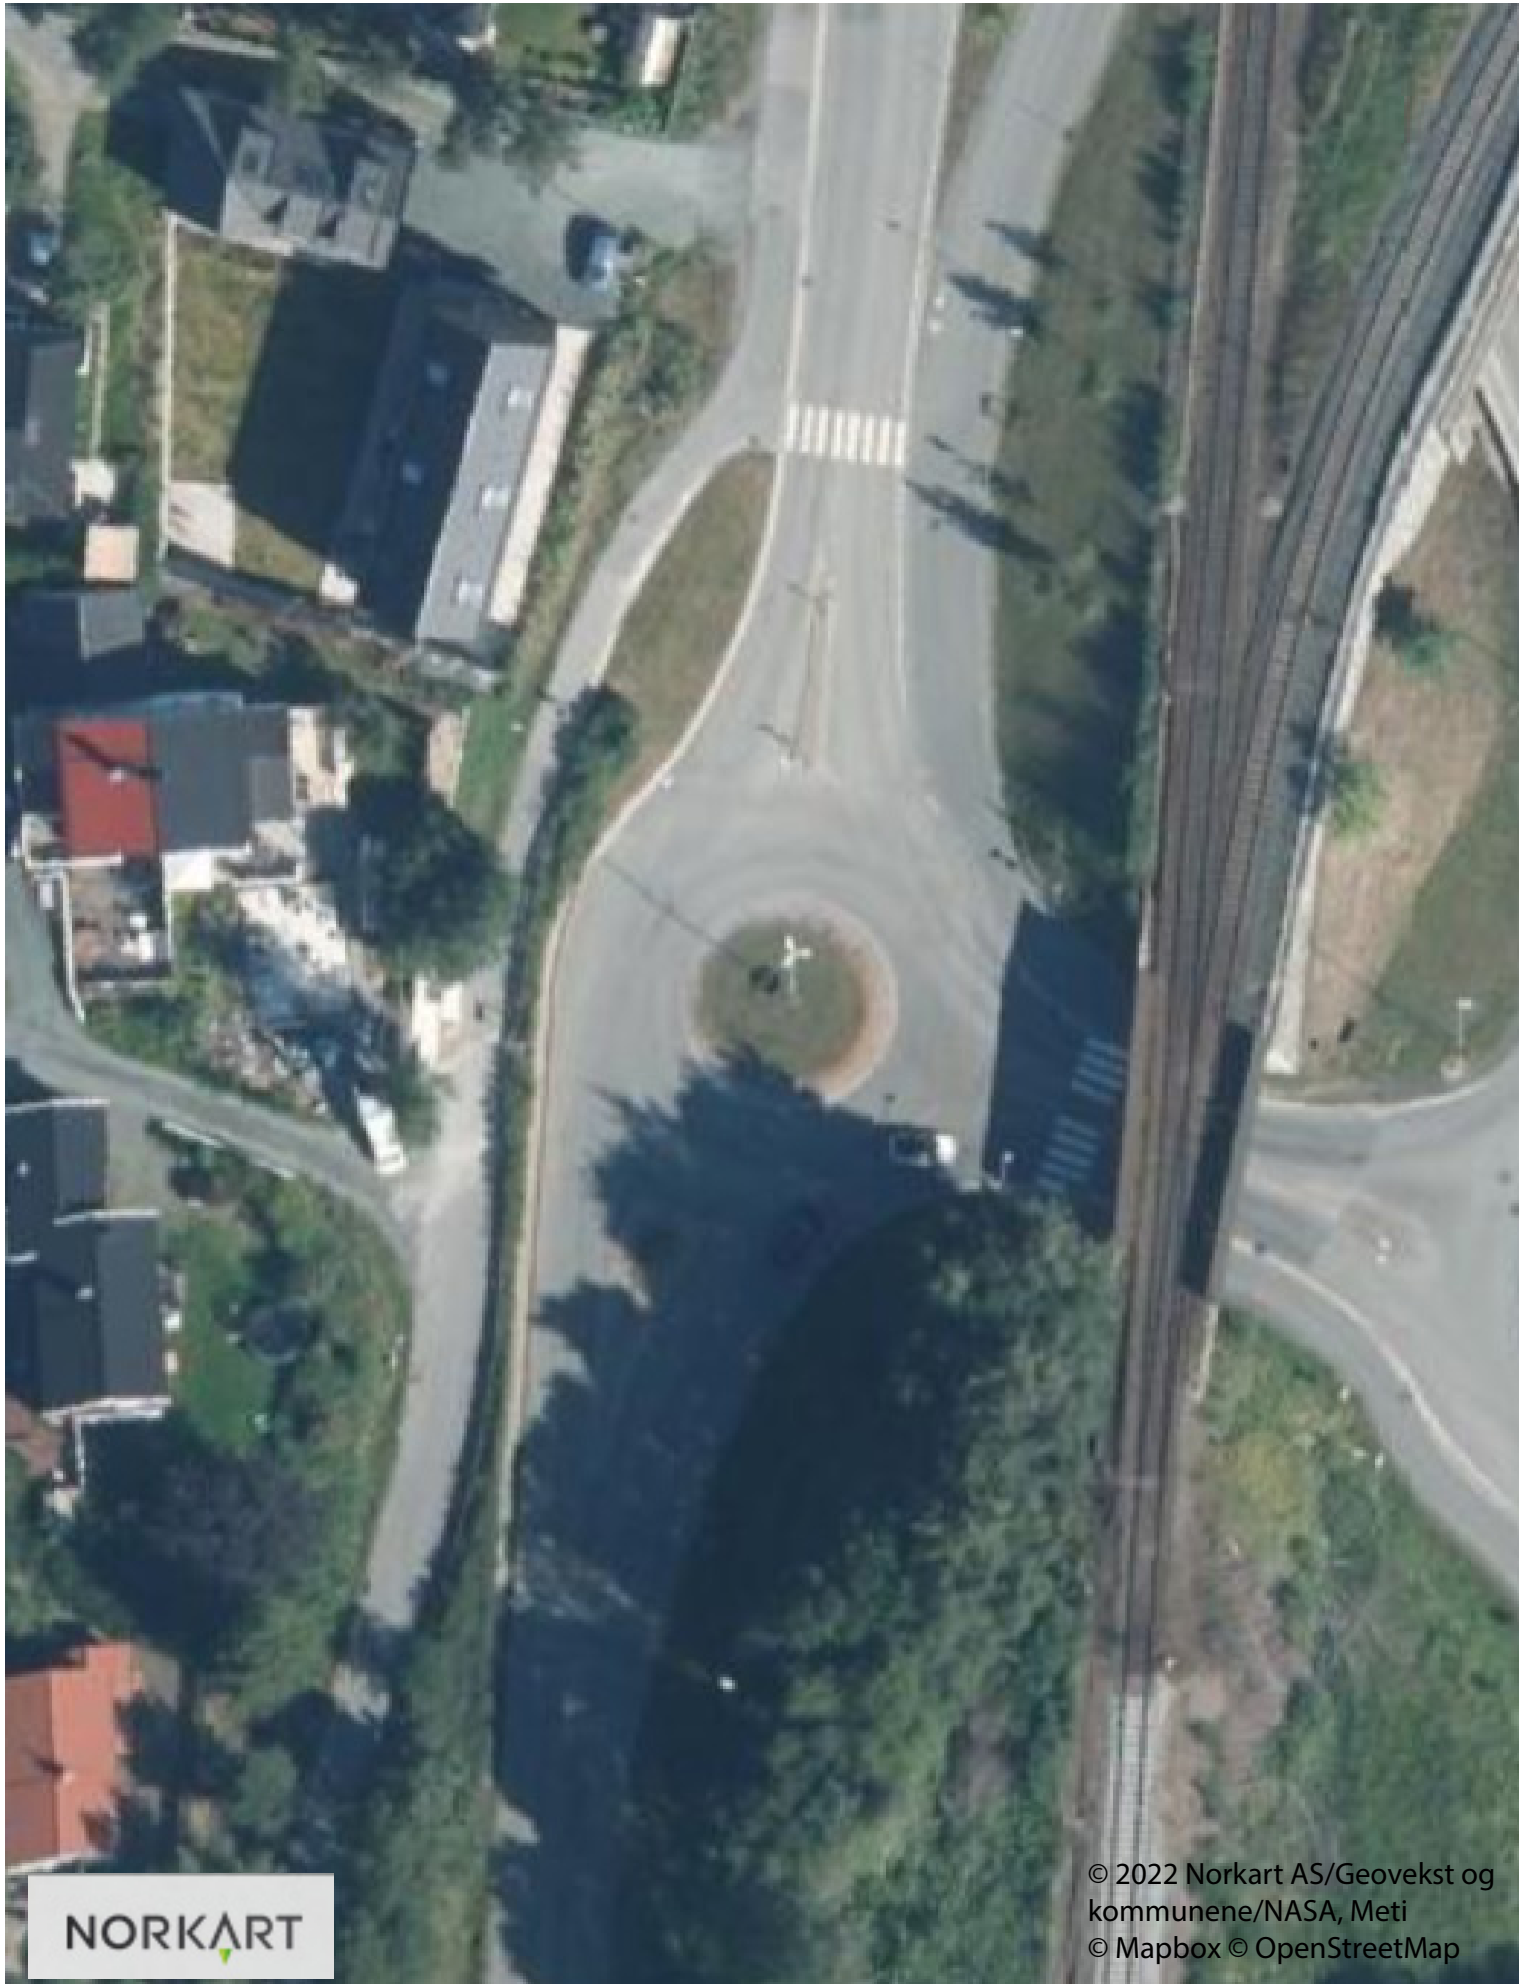
3.2 Punkt 2.11 i dag

Urbanitetsskala: Variasjon mellom harde og åpne flater. En del beplantning, med god variasjon og flere trær i nærheten. Hager med eller gode grøntstrukturer i umiddelbar nærhet (innen 100m). Score: 3.

Estetikkskalaen fikk score på 2. Grep som kan gjøres for å øke scoren vil være mye av det samme som for pollinatorene, og tid. Etter som tiden går vil trærne som er plantet vokse seg høye og vil gi mer skygge på området. Ved å gjennomføre disse grepene på en god måte kan punktet gå opp til 1 på skalaen.

Ny score: 2 (1,8)

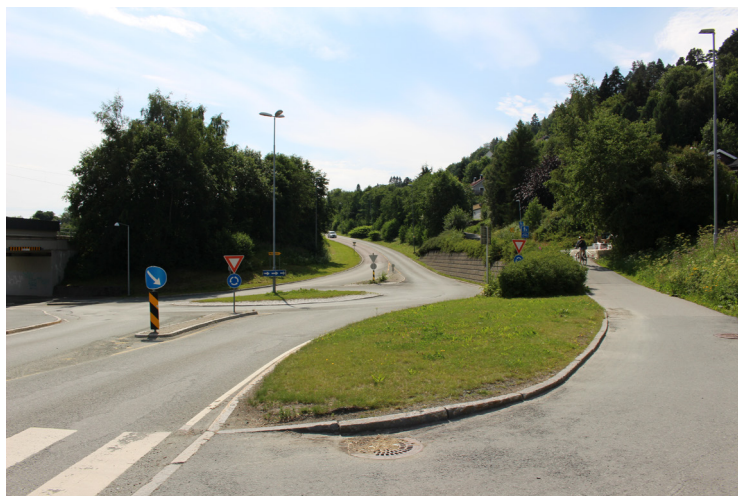
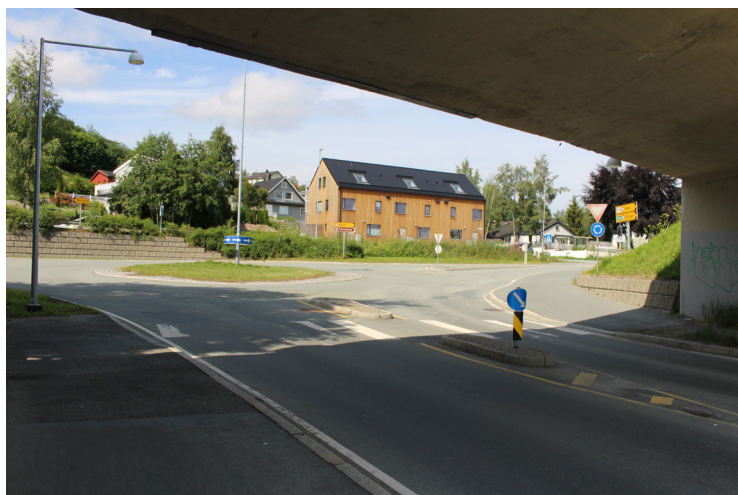
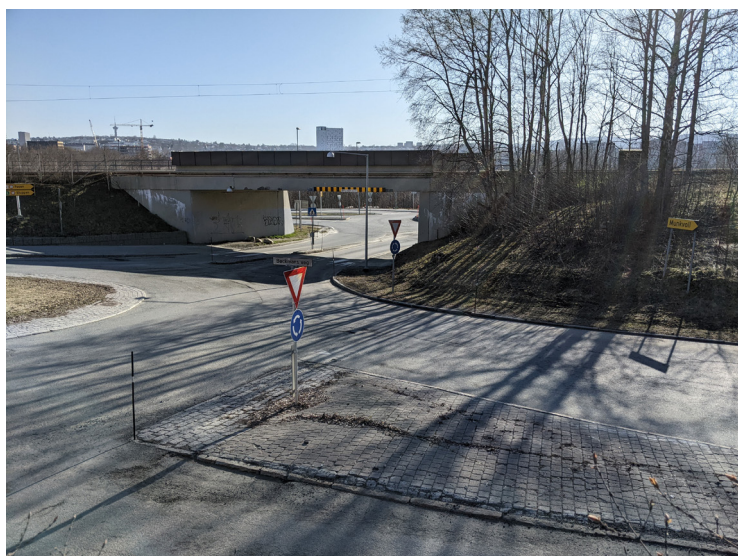
Score: 3 (2,8)

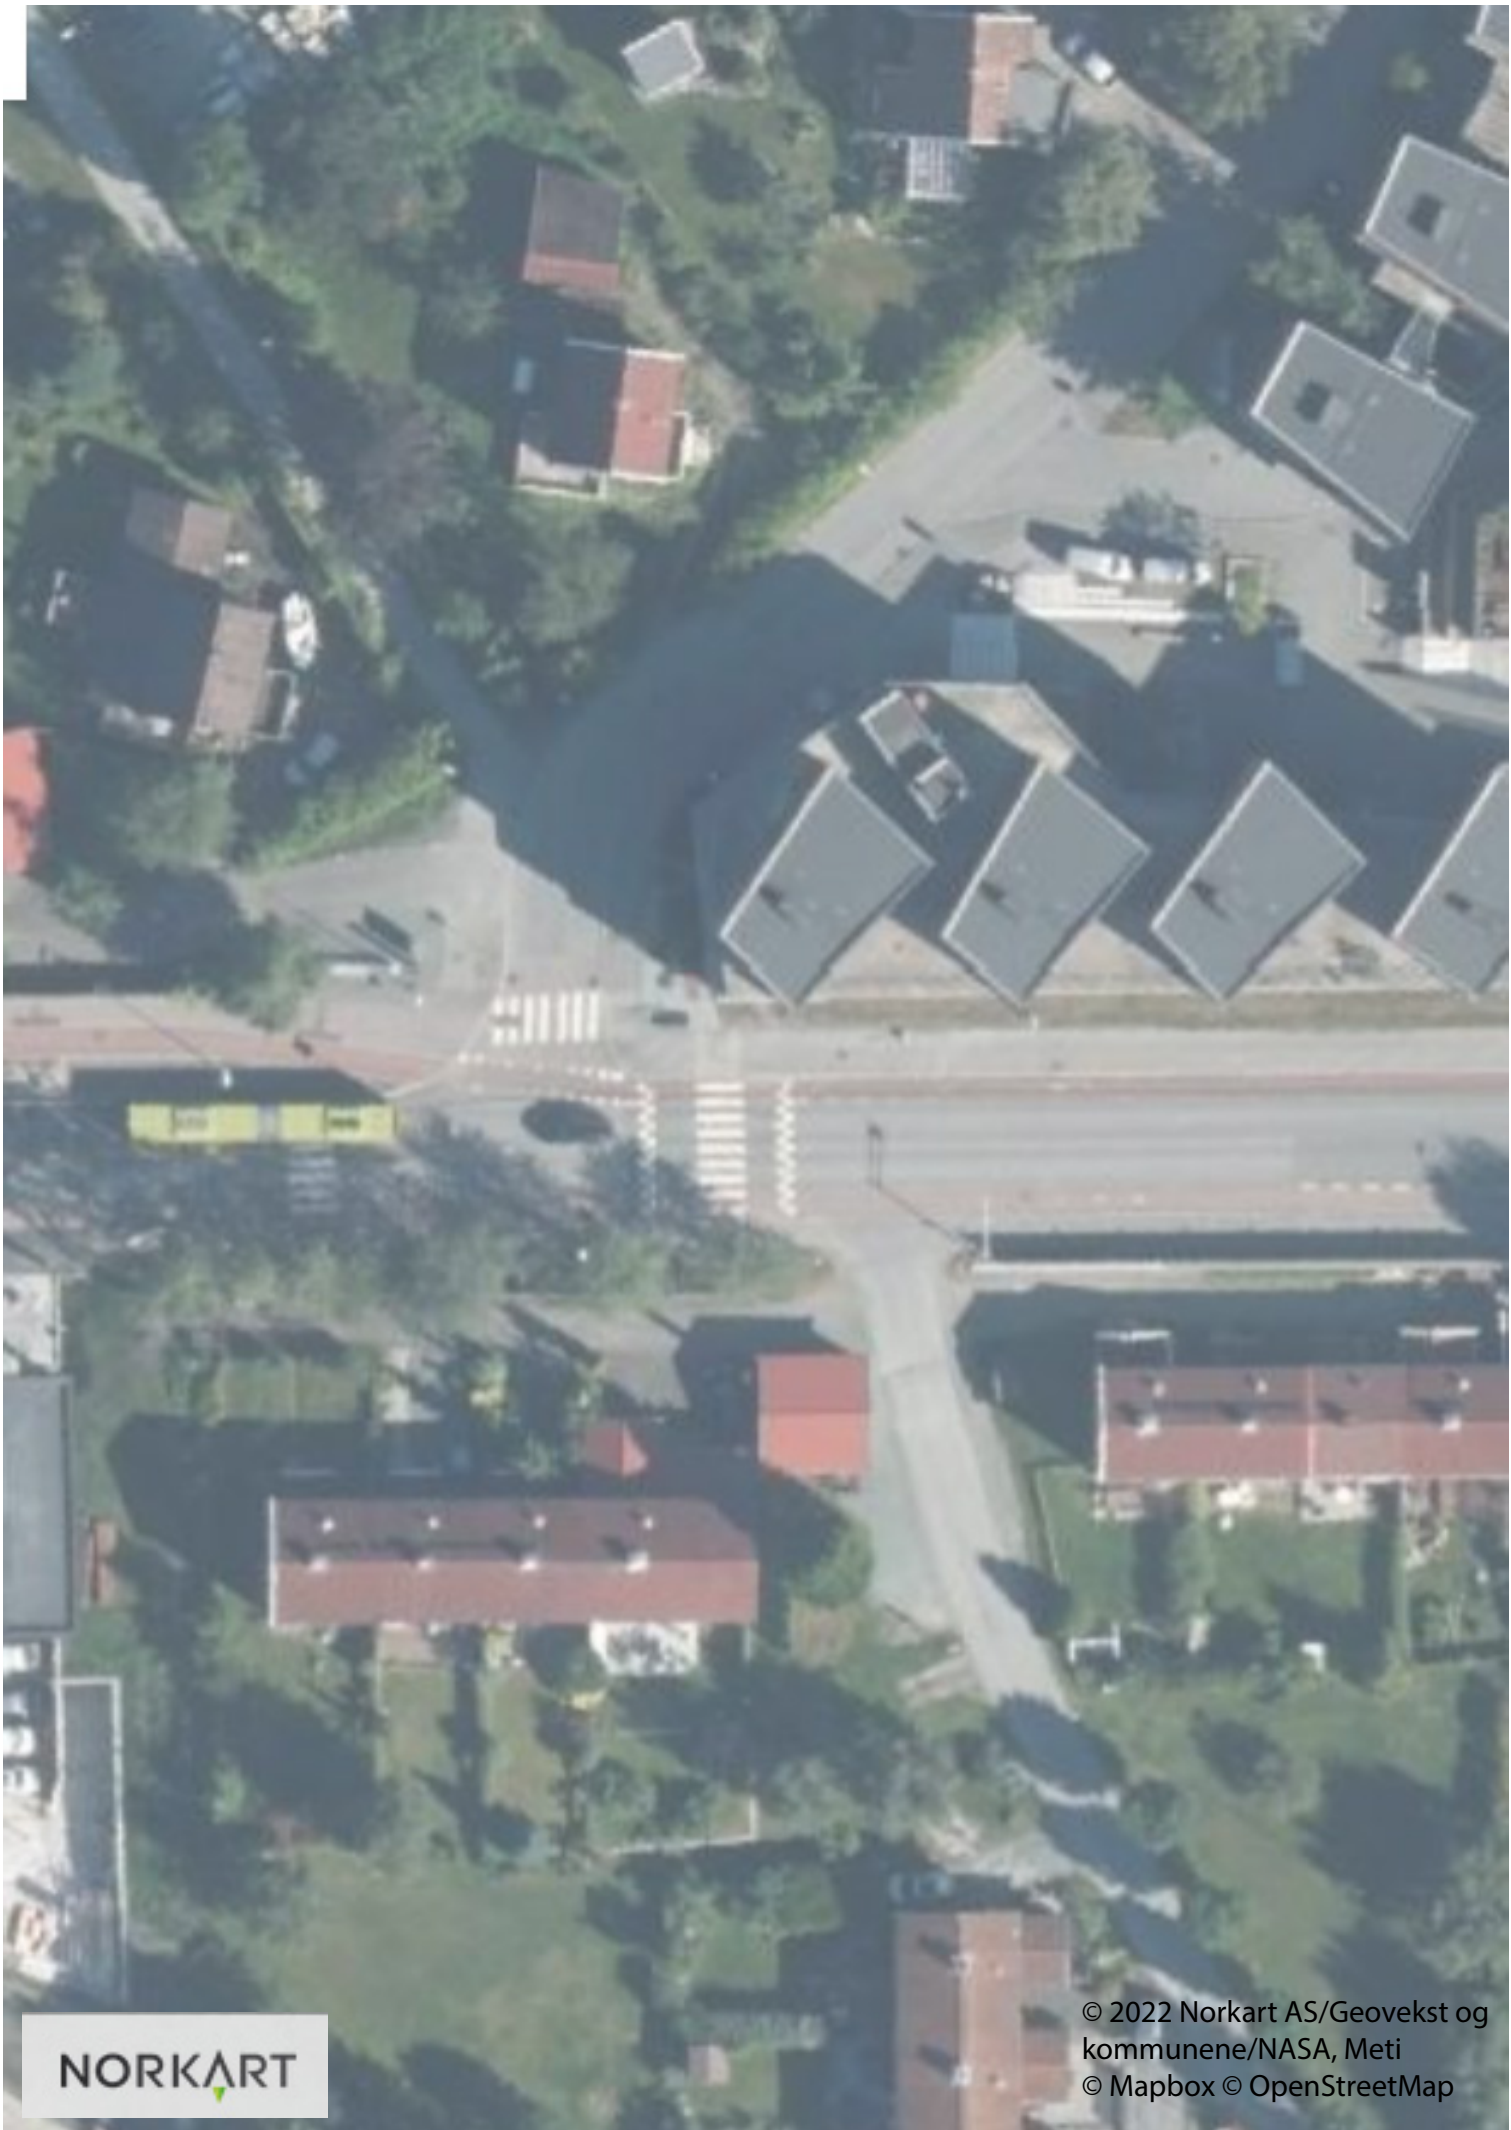
3.3 Punkt 4.20 i dag

Urbanitetsskala: Variasjon mellom harde og åpne flater. En del beplantning, med god variasjon og flere trær i nærheten. Hager med eller gode grøntstrukturer i umiddelbar nærhet (innen 100m). Score: 3.

Estetikkskala fikk score 2. Det er ingen grep man kan ta for å øke estetikkskalen, da det som trekker ned et byggene rundt.

Ny score: 2 (1,8)

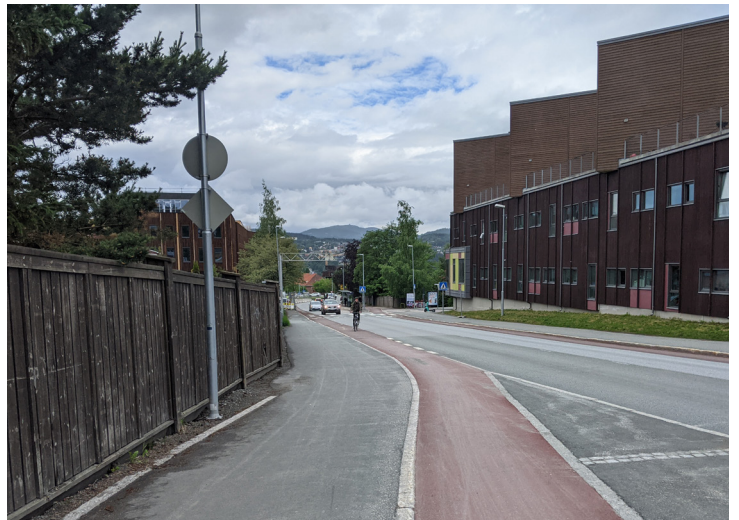
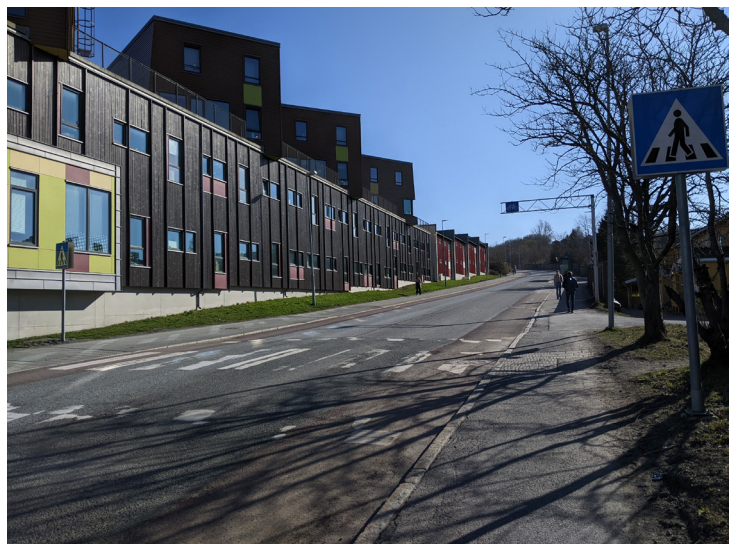
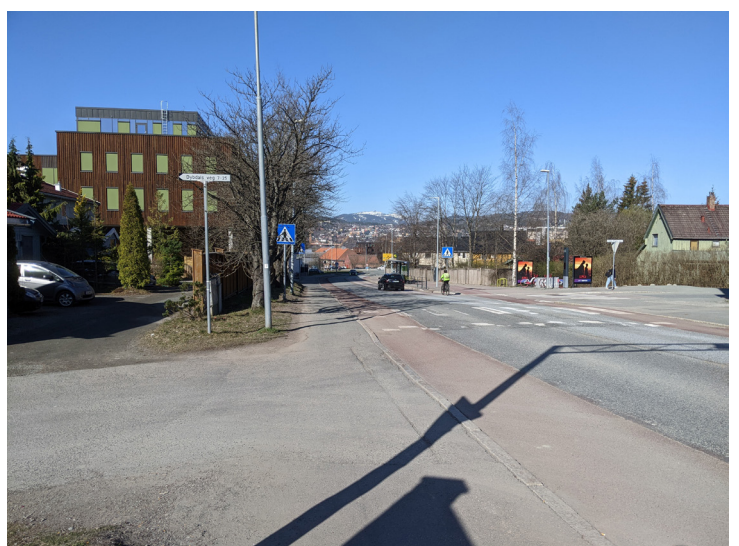
Score: 3 (2,6)

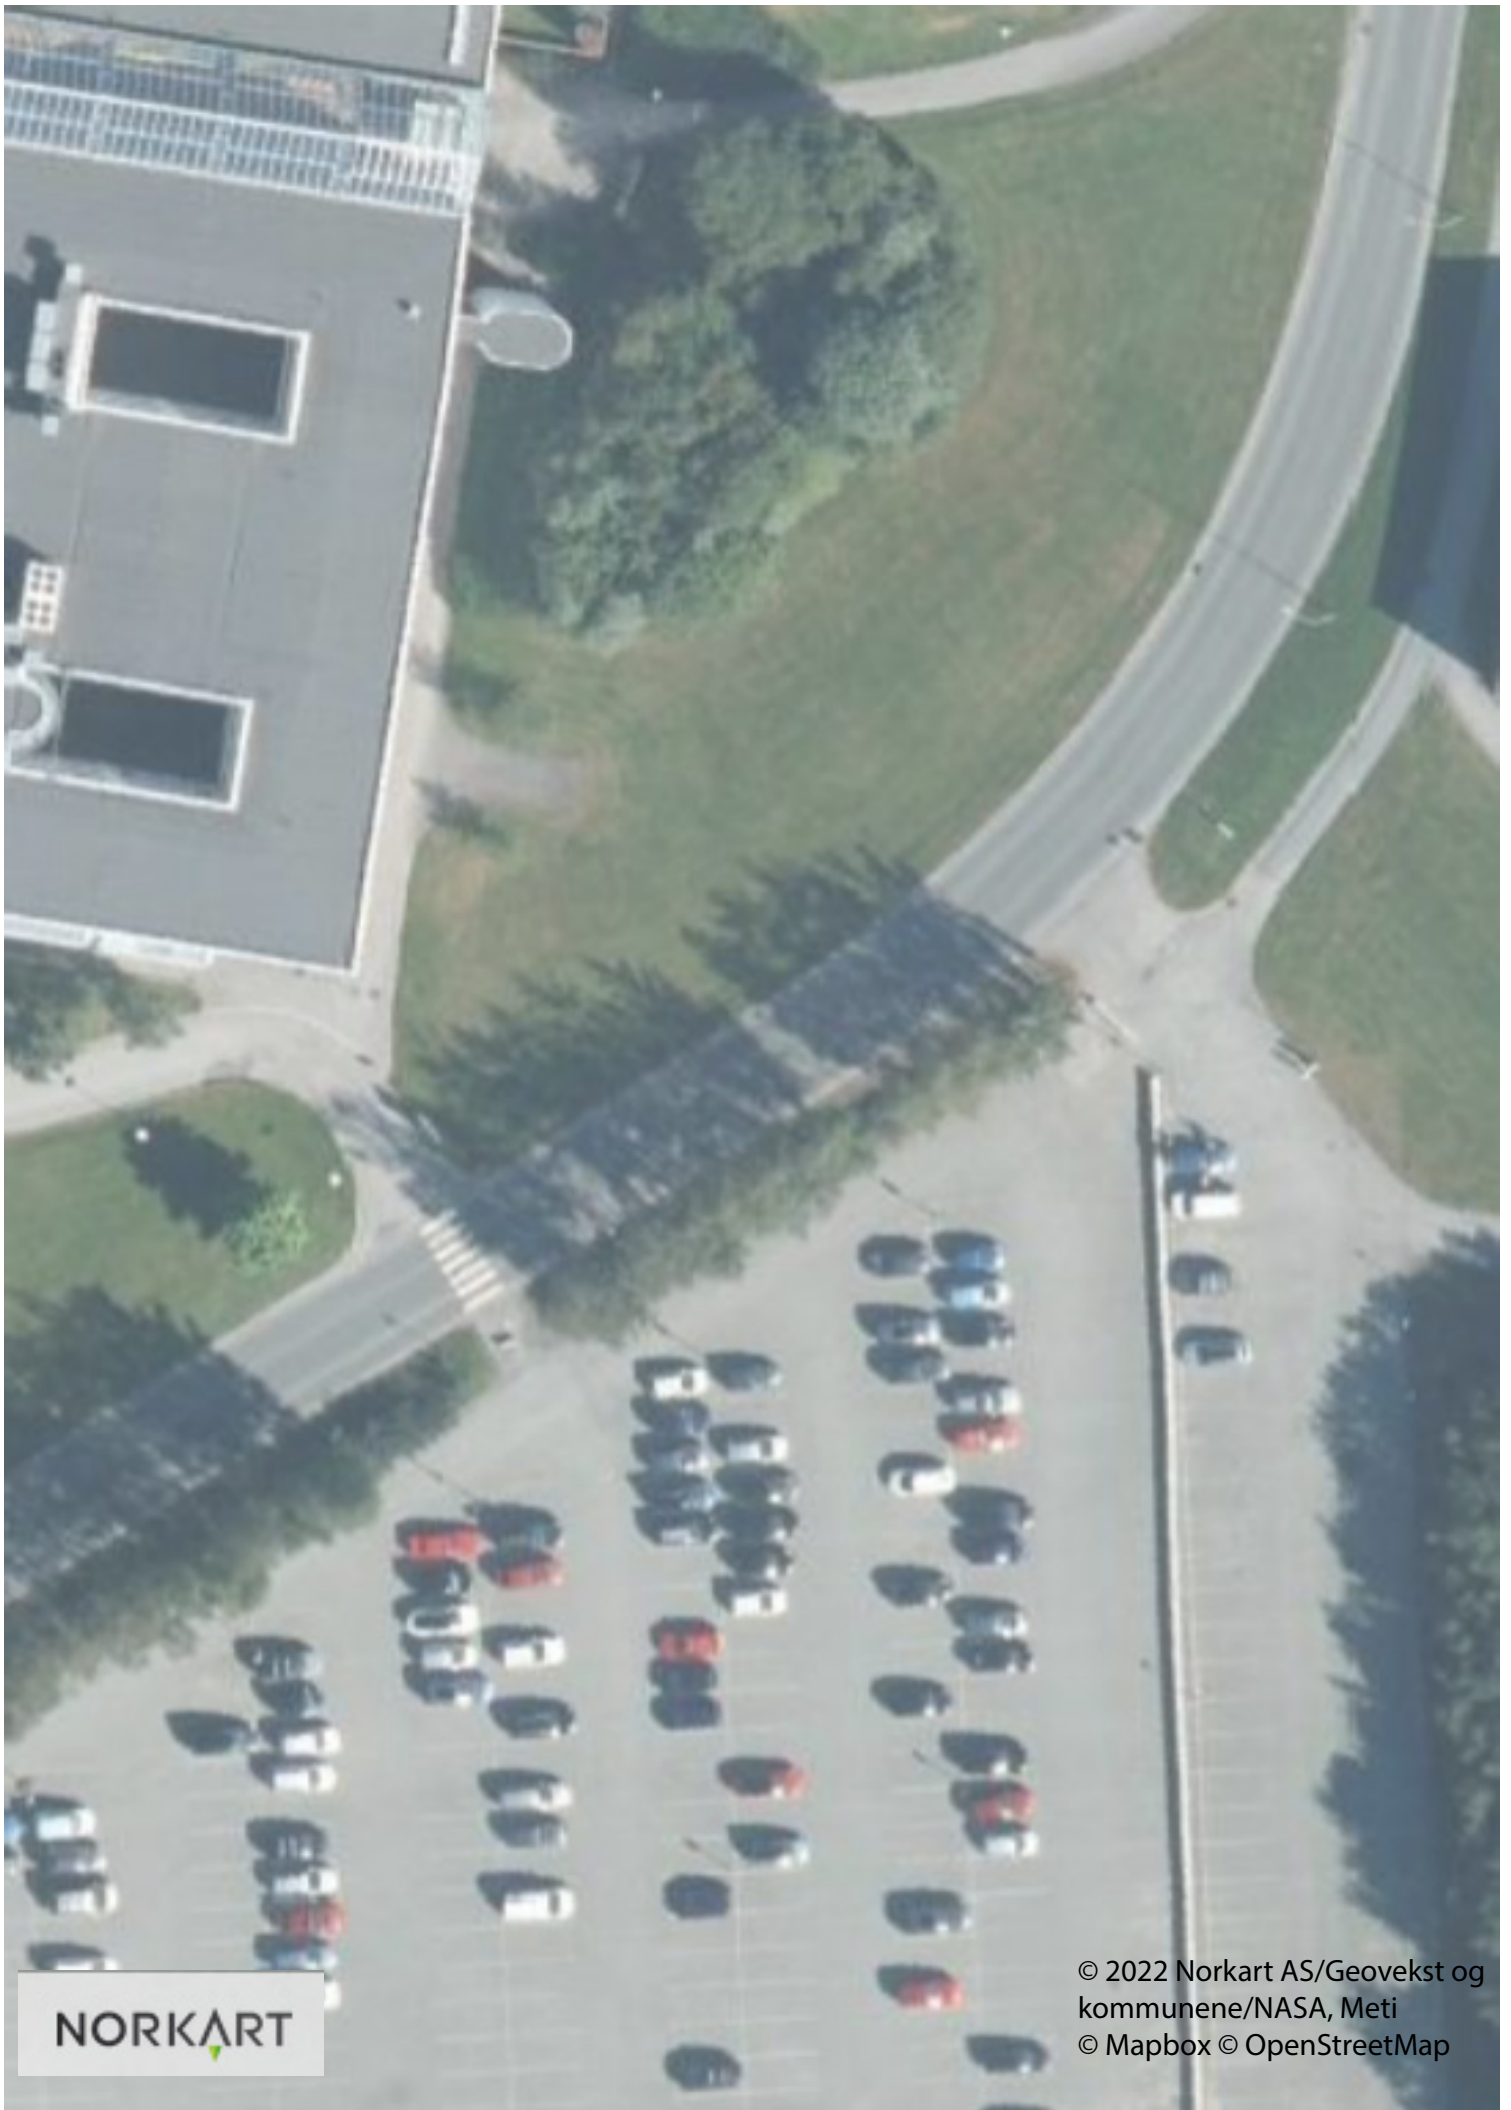
3.4 Punkt 7.36 i dag

Urbanitetsskala: Variasjon mellom harde og åpne flater. En del beplantning, med god variasjon og flere trær i nærheten. Hager med eller gode grøntstrukturer i umiddelbar nærhet (innen 100m). Score: 3.

Trygghetsskala: Greit belyst(2). Dårlig skiltet(5). Ikke skilt her. Vanskelig bli hørt om man roper på hjelp(5). Enkelte plasser hvor det er mulig at noen gjemmer seg(3). Vanskelig å se hvor man kan gå(5). Gangveien går over i parkeringsplass uten skilting om at det er sti to plasser ut fra parkeringsplassen. Man kan gå rundt, men da må man igjennom campus. Vegetasjon som dekker for gangveien er egentlig ikke relevant her da gangveien går i en parkeringsplass før den går over i ny gangvei. Noe vedlikeholdt(3). Noe sprekker langs sidene på asfalten, kantene er skjøttet, men også slitt. Score: 4

flere boliger i nærheten, men av mindre grep er det lite man kan gjøre for at man skal bli hørt om man roper på hjelp. Hvis man etablerer det nye gangsystemet vil man få muligheten til å fikse opp i sprekker i asfalt. Ved å gjennomføre disse grepene på en god måte kan punktet gå opp til 2 på skalaen. På grunn av avstand til hus og bebyggelse vil man ikke kunne nå 1.

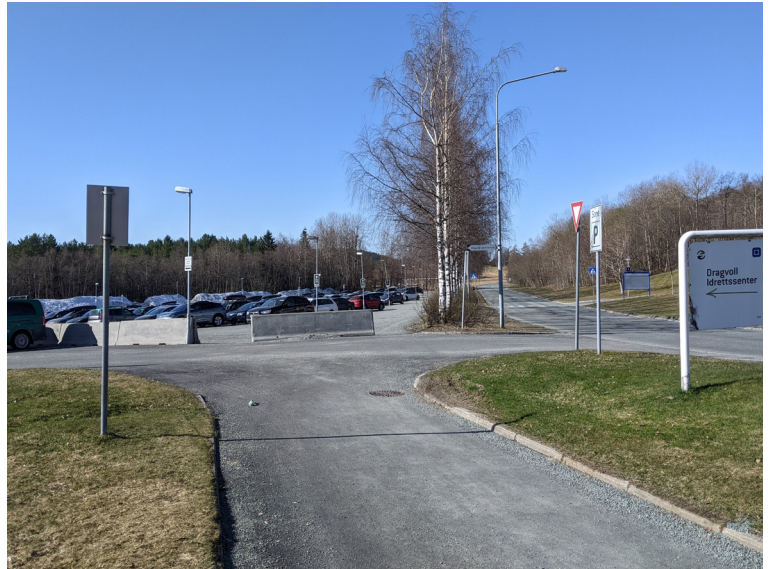
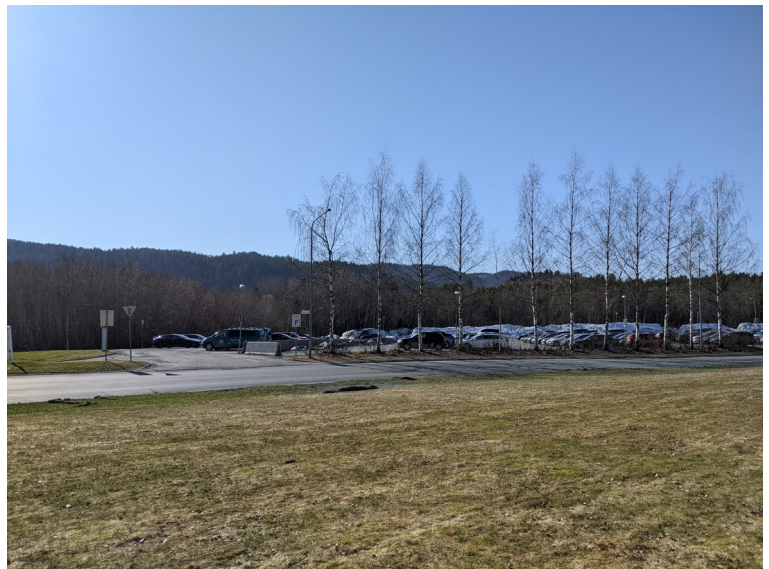
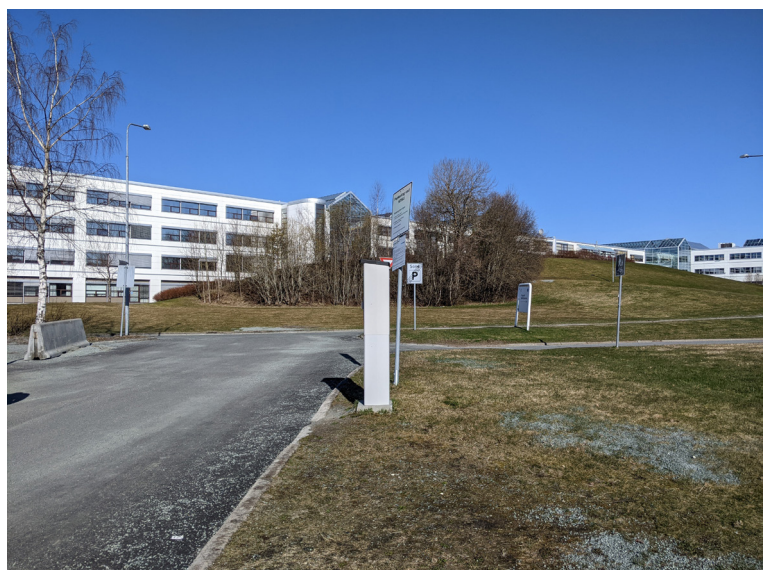
Estetikkskala: Flere trær, planter og andre naturelementer i umiddelbar nærhet (mindre enn 20m)(1). Noe uryddig vegetasjon(4). God blanding mellom skygge og sol(1). God menneskelig skala/forhold mellom bygninger og rommene mellom(1). Avstanden mellom veien og byggene gjør at de ikke føles så invaderende. Gode siktlinjer(1). Score: 2

Score: 3 (3,4)
