Masteroppgave 2022 30 stp
Fakultet for realfag og teknologi

Lokalisering av luftlekkasjer i vindspærre ved termografering av isolerte bygningskonstruksjoner

Locating air leakages in wind barriers by
thermography of insulated building structures

Torstein Hagen
Byggeteknikk og arkitektur

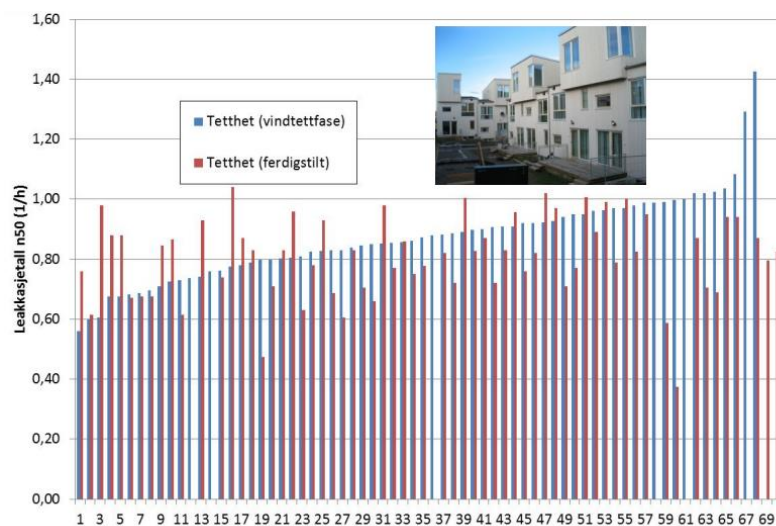
Figur 2.5 Tetthetsmålinger fra boligfeltet Jåtten øst i 2008 (Blom & Uvsløkk, 2012)

Bruk av vindsperre kan bidra til å oppnå et godt lekkasjetall, og lufttetthetsmålinger i vindtettfasen kan gi en trygghet på lekkasjetallet ved ferdig bygg. I [Figur 2.5](#) viser tetthetsmålinger i et boligfelt at det i de aller fleste tilfeller ble et bedre lekkasjetall ved ferdig bygg enn i vindtettfasen (Holøs (2010) for Boligprodusentenes Forening, referert til av Blom og Uvsløkk (2012)). Dette tyder på at gode lufttetthetsmålinger i vindtettfase kan være en indikasjon på gode målinger ved ferdig bygg. Noen avvik er det, som nok skyldes skader eller gjennomføringer under byggearbeider, for eksempel gjennomføring for pipe eller ventilasjon.

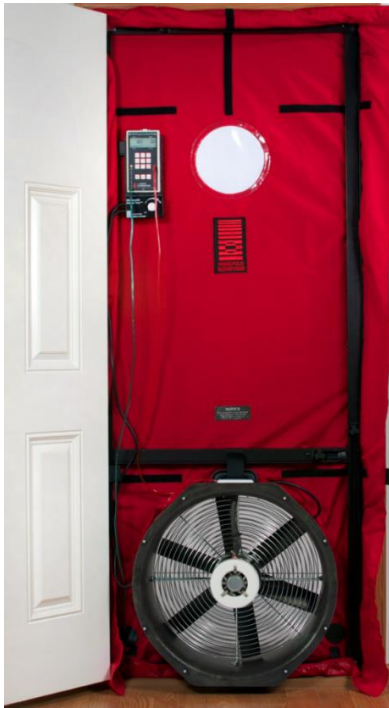
BlowerDoor-systemet benyttes til å måle lufttetthet til bygninger ved å sette bygningen under trykk i henhold til viftetrykksmetoden i NS-EN ISO 9972:2015 (Standard Norge). Systemet består av en ramme med en lufttett duk, en vifte og et digitalt mikromanometer (BlowerDoor GmbH, 2022), se [Figur 3.1](#). Denne rammen settes inn i en åpning, ofte i åpningen til ytterdøren, og viften monteres i det store hullet i duken. Viften leveres med et sett med ringer i forskjellige størrelser som brukes for å regulere luftstrøm gjennom viften. Med denne viften kan bygget settes under over- eller undertrykk etter ønske ved å plassere viften slik at den blåser enten inn eller ut av døråpningen.

Figur 3.1 BlowerDoor system (The Energy Conservatory, u.å.-a)

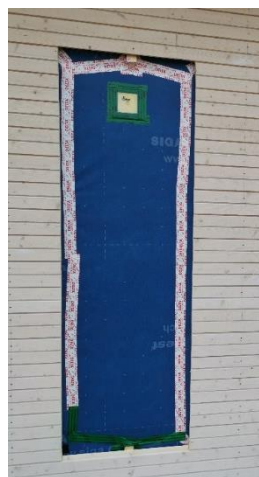
(b)

For å få til kontrollerte lekkasjer i veggprøven ble det benyttet 3mm tykke polykarbonatplater, der det ble boret hull i ønsket diameter. Det ble benyttet 4 plater, med 8mm, 18mm, 30mm og 75mm hull. Det ble påført et kvadratisk hull i vindsperran der disse platene skal sitte ved forsøkene. Dette hullet har senter 150mm ned fra underside av toppsvill. Denne avstanden er valgt for å få hullet godt opp på veggen, men ikke så nærme svillen at det blir forstyrrelser fra kuldebro, eller at luften går mellom isolasjonen og svillen. [Figur 3.6](#) viser hvordan platene ble montert, og hvor på veggen de ble montert. Platene ble teipet fast med dampsperreteip, for å hindre lekkasjer rundt kantene. Det er ikke tatt hensyn til retning på overlappen av teip i forhold til regn, da dette er kortvarig innfesting på bare noen timer.

Figur 3.6 a) Montering av hullplater på vindsperre b) Plassering av hullplate på veggprøve

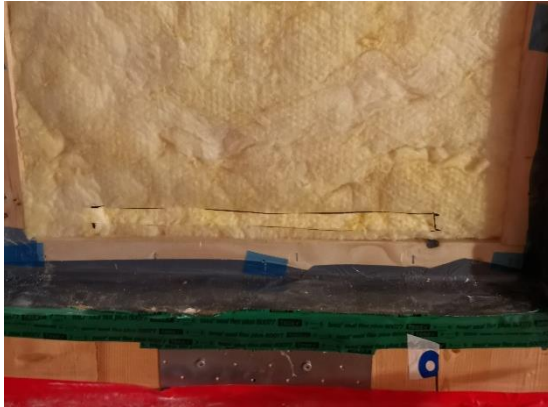
(a)

På dampsperran ble det påført et hull nederst på veggen med større areal enn alle hullene på vindsperran. Dette er for at undertrykket som påføres i bygget skal kunne trekke luft gjennom hullet i vindsperran uten at hullet i dampsperran skal være den begrensende faktoren. Hullet i dampsperran er 8000mm^2 , og det største hullet i vindsperran med 75mm i diameter er 4418mm^2 . Hullet er plassert nederst på veggen, som vist i [Figur 3.7](#), for at det ikke skal forstyrre for termograferingen i høyden til hullet i vindsperran. Påvirkning av kuldebro eller andre faktorer har ingen betydning for hullet i dampsperran, da det ikke er dette som er fokus for forsøkene. Plasseringen er lik både i forsøkene med og uten inntrukket dampsperre.

Figur 3.7 Hull i a) inntrukket dampsperre b) ikke inntrukket dampsperre

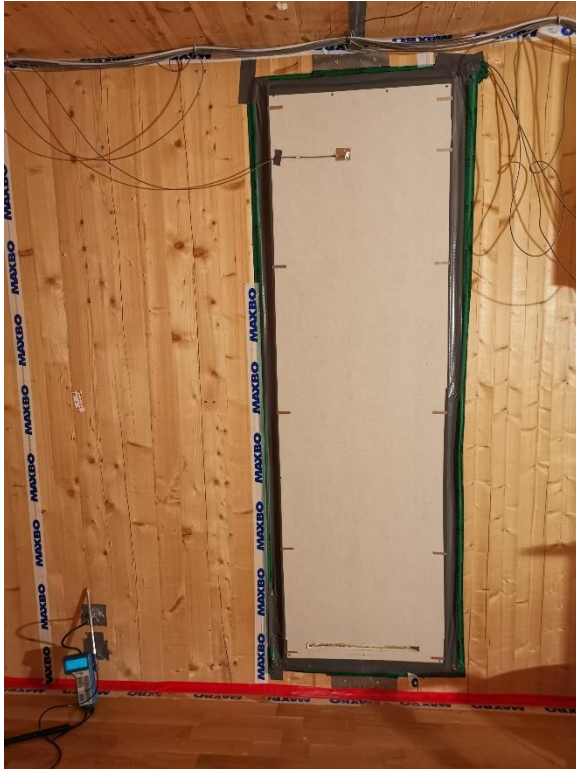
(a)

[Figur 3.9](#) viser hvordan de ferdige veggprøvene er plassert i modulen, og hvordan det er teipet mot treverket rundt. Det ble gjennomført termografering ved undertrykk for å kontrollere mot lekkasjer i overgang mellom dampspærre og vegg, for å hindre påvirkning av forsøkene.

Figur 3.9 Prøvenes plassering i modulen. a) viser veggprøve med inntrukket dampsperre, b) uten inntrukket dampsperre

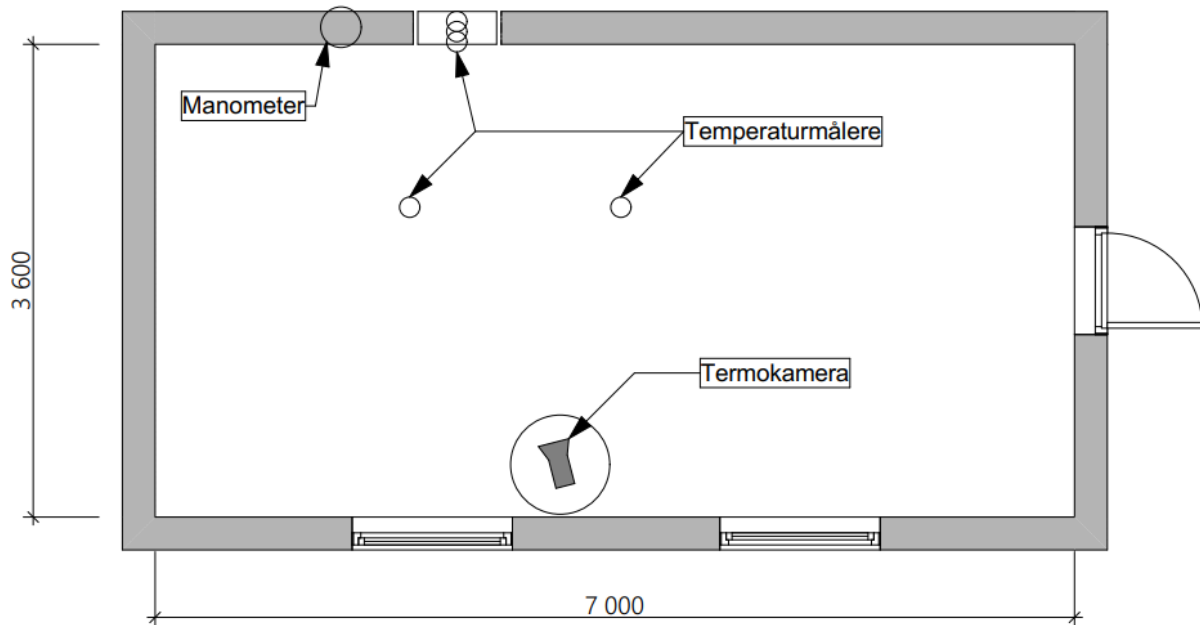
Figur 3.10 Oversikt over plassering av måleutstyr

med inntrukket dampsperre. Dette blir 5 cm inn i veggen fra innsiden. Den andre er plassert mellom de to lagene med 10 centimeters isolasjon, altså 15 cm inn i veggen fra innsiden, ikke medregnet gipstykkelse. Disse er plassert der for å kunne følge temperaturutvikling over tid inne i veggen, i tillegg til at det gir mulighet til å se når temperaturen har stabilisert seg igjen etter et forsøk.

Til siden for veggprøven er det satt inn et manometer (VelociCalc) som kun blir brukt til å studere ved stikkprøver om trykkforskjell over veggen rett ved veggprøven er lik den Blower-Door-systemet registrerer.

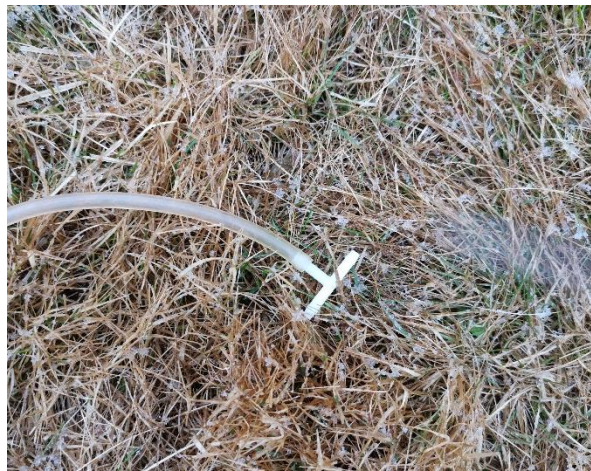
Figur 3.12 T-rør på slange som måler utvendig trykk

Alt testutstyr unntatt slangen som brukes til å finne utvendig trykk var på samme plass under alle forsøkene. Plasseringen av denne utvendige slangen ble gjort etter vurdering av sanntidsdata for værforhold, nevnt i 3.2.1. Vindretningen avgjorde plasseringen av slangen. Denne skal hverken ligge på le eller lovart side av modulen, og må derfor trekkes ut et stykke. Slangen er derfor 10 meter lang. For å unngå feilkilder fra vind ble det plassert et T-rør på slangen som spesifisert i BlowerDoor-manualen (BlowerDoor GmbH, 2022). Figur 3.12 viser dette røret. Vindretning ble videre vurdert før forsøkene for å se om det var nødvendig å flytte slangen. Ingen forsøk ble gjennomført ved vindhastighet over 4 m/s, for å unngå vindpåvirkning.

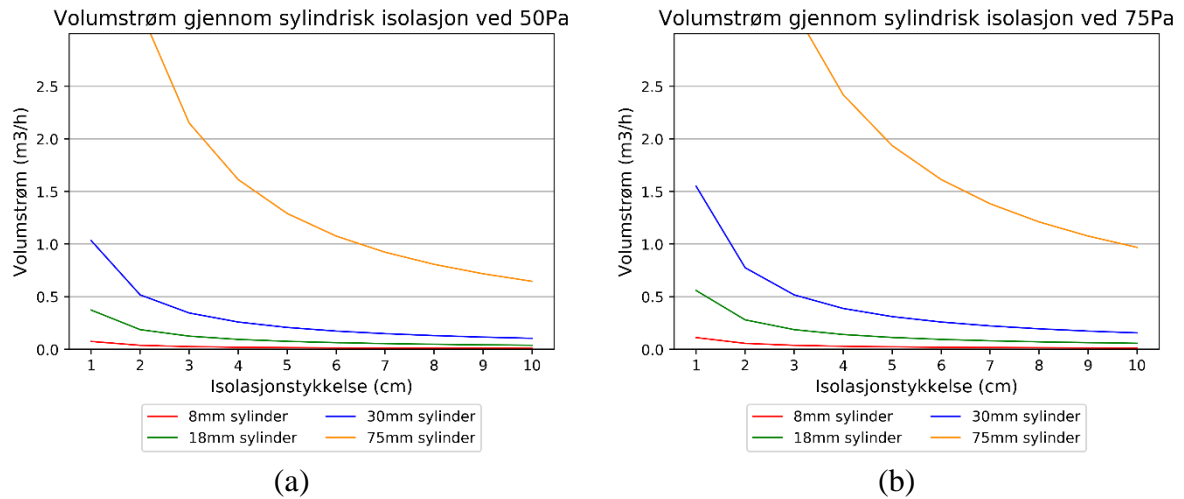
Figur 4.12 Håndberegnet volumstrøm gjennom sylindrisk isolasjon ved a) 50Pa og b) 75Pa

Under viser [Figur 4.12](#) håndberegnet volumstrøm gjennom ulike tykkelser av isolasjon, sett at luftstrømmen ikke spres utover, men fortsetter innover etter hullet i en sylindrisk form med samme diameter for hullet. Dette gjøres for å illustrere begrensningen isolasjonen tilfører.

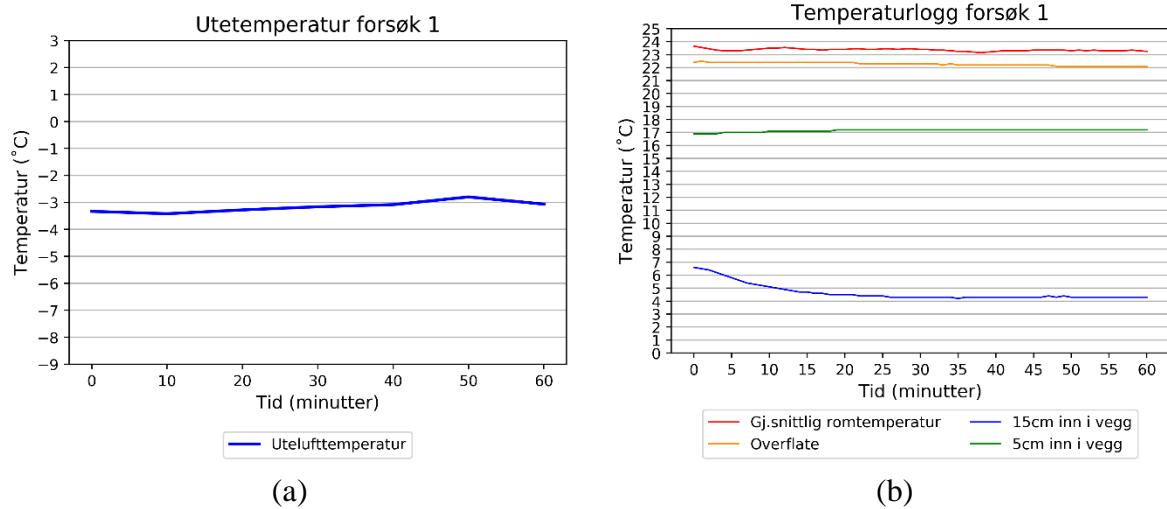
Figur A. 1 Temperaturlogg forsøk 1
