Bacheloroppgave 2022 15 stp
Fakultet for landskap og samfunn

Natursteinsdekker og deres funksjon i Midtbyen i Trondheim – fra 1800 til i dag

Natural stone paving and it's function in Midtbyen in
Trondheim – from 1800 to present day

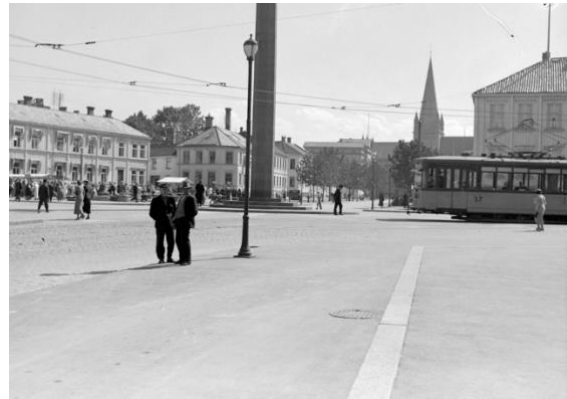
Figur 6 Torvet ca. 1935. Steindetalj i asfaltdekke kan være av Iddefjordsgranitt. Foto: Schrøder. Fra Digitalt museum. FTF.SCH.BYE.12.13.02.

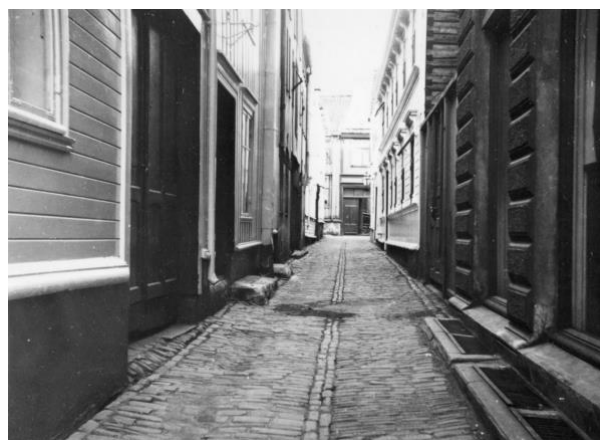
Figur 11 Credoveita i 1930. Brolagt med rennestein i midten. Foto: Arne Jacobsen. Fra Trondheim byarkiv. A1.S4.P1.BP0007

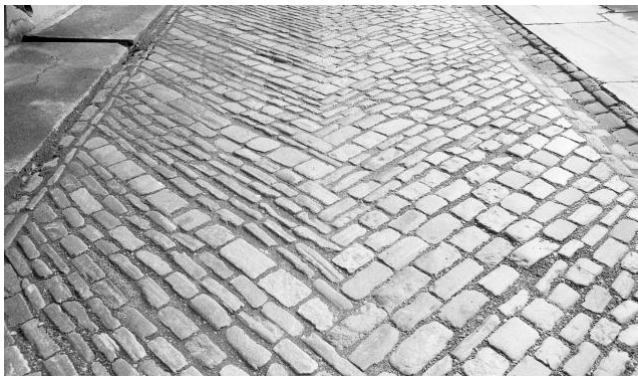
Figur 13 St. Jørgensveita, ca. 1970. Brolagt med diagonal rekkesetting/fiskebeinsmønster. Fra Trondheim byarkiv. Tor.H43.P03.F14181

Historisk har altså veitene i Midtbyen vært brolagte, og ansett som veldig ujevn. Veitene ser ikke ut til å ha noe mønster som er spesielt prominent eller typisk for området. Man kan heller kanskje påstå at det er den store variasjonen som er med på å gjøre dem stedsspesifikke. Likevel kan en se at brosteinen som regel ble lagt med rettvisklet rekkesteinsetting eller med fiskebeinsmønster.

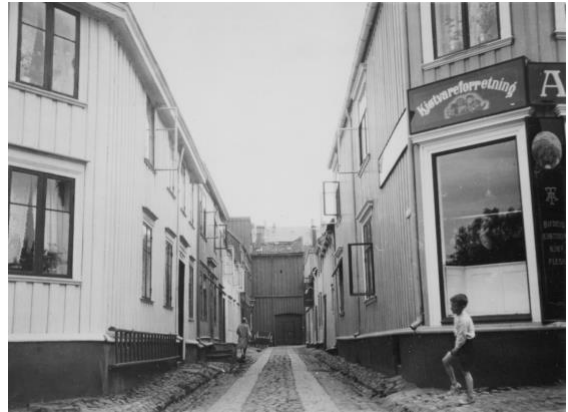
Figur 12 Brandhaugveita, 1930. Brostein med jevn overflate lagt i hjulspor for lettere fremkommelighet med vogn eller bil. Foto: Arne Jacobsen. Fra Trondheim byarkiv. A1.S4.P1.BP0020

I kapittel 4.1.1 om mønsteret i Midtbyens veiter så vi blant annet at Presidentveita og Brandhaugveita (figur 12 og 14) hadde brostein med jevnere overflate i hjulsporene. Dette forteller om noe om hva slags bruk det var tenkt at veita skulle ha, og hvilke fokus planleggerne hadde på tiden disse dekkene ble lagt. I dag har vi andre fokus, og velger derfor som regel å gjøre hele dekkets overflate så jevn som mulig, slik at ferdsel på dekket vil være enkelt uavhengig av fremkomstmåte.

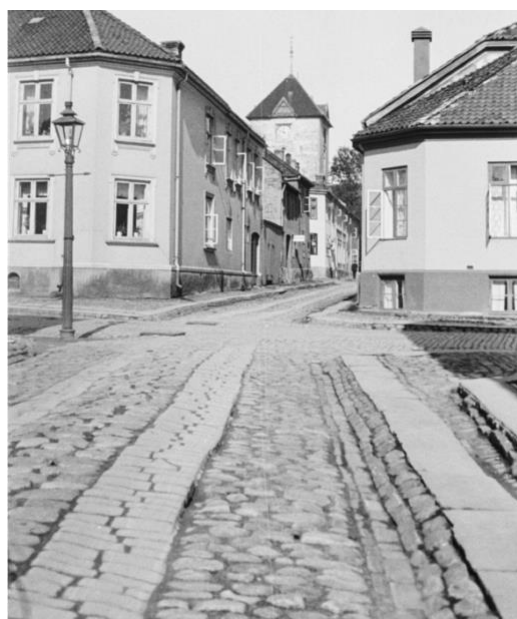
Figur 14 Ujevn brolegging i Presidentveita, mot Vår Frues kirke. Ca. 1910-1930. Foto: Oscar Hansen. Fra MARCUS (<https://marcus.uib.no/instance/photograph/ubb-bs-ok-07467.html>). Ubb-bs-ok-07467

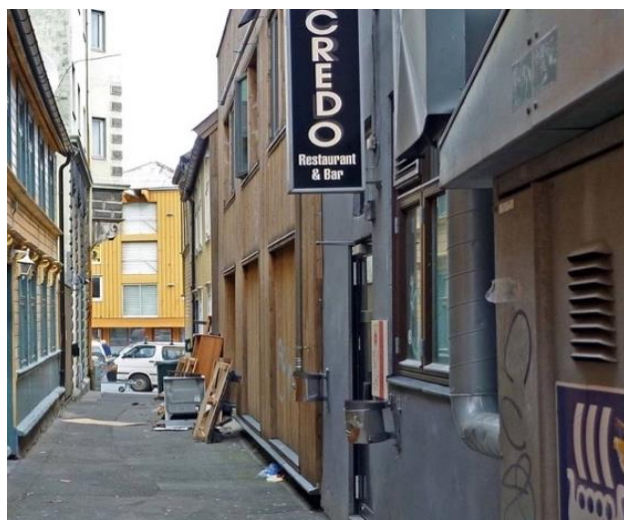
Figur 15 Credoveita i dag. Brosteinen er her fjernet til fordel for asfalt. Foto: Tor Beisvåg. Hentet <https://www.nrk.no/trondelag/veiter-i-trondheim-1.7218610?index=0#album-1-7218610>

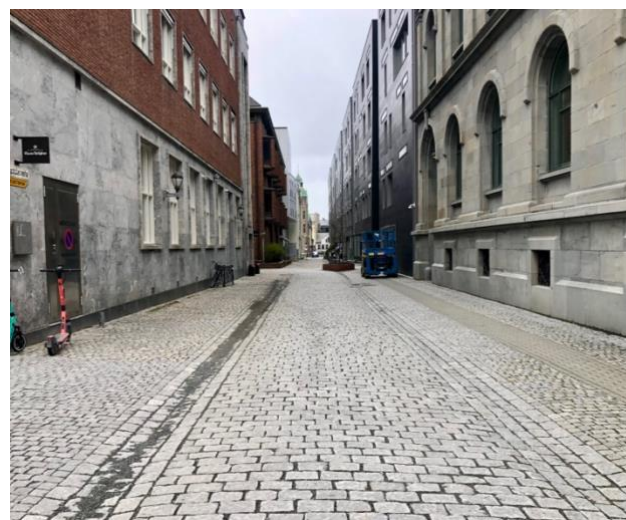
Figur 16 Apotekerveita i dag, 2022. Storgatestein med rettinklet rekkesteinsetting. Foto: Ane Lucie S. Sundal

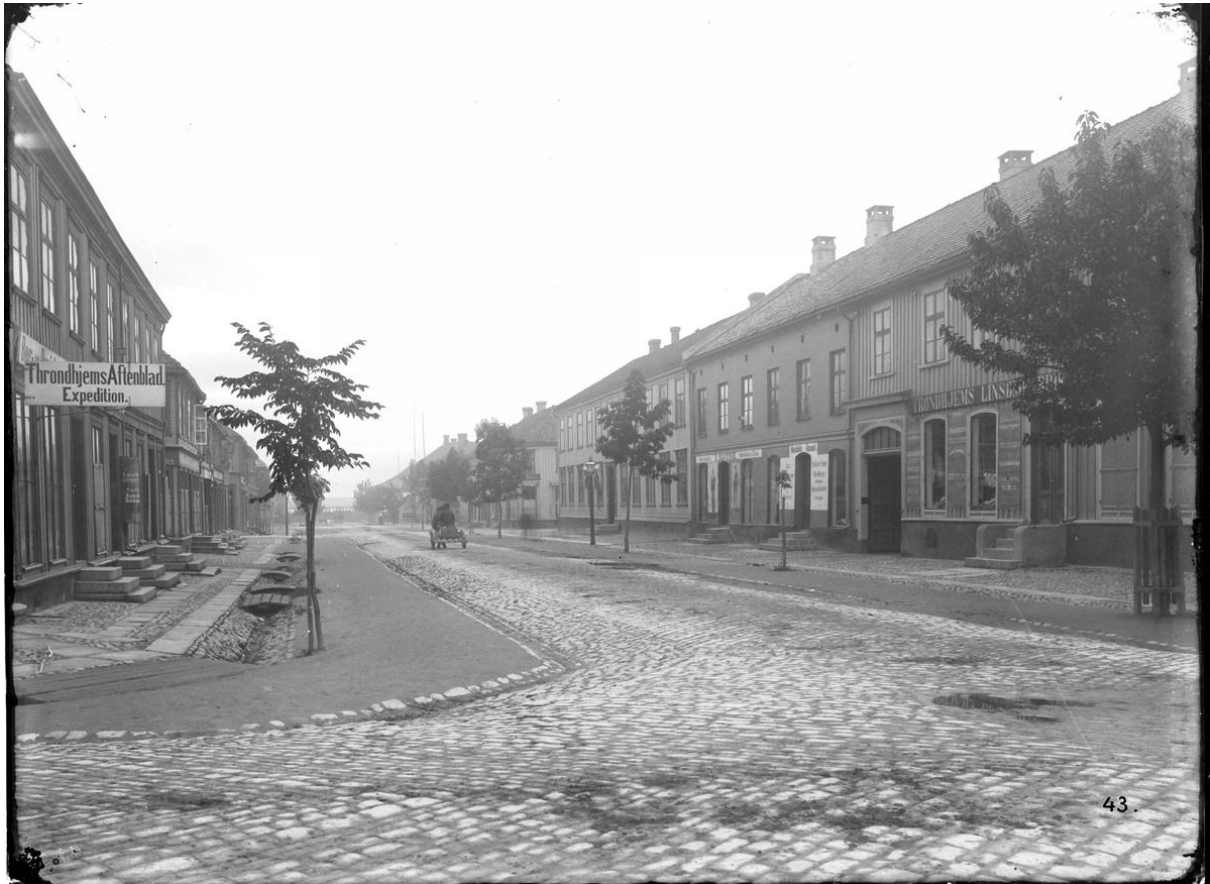
Figur 17 Nordre gate, 1878. Oppdelt med to fortausoner. Foto: Hans Krum. Fra Digitalt museum. FTF.SCH.000012.

På bildet av Nordre gate fra 1878 ser man fortausonen innerst ved husene er lagt i kuppelstein, med plater lagt på de mest ferdede områdene: ut fra trappeoppgangene og langs gatens løp. Utenfor det indre fortauet ble det så lagt en dyp renne av kuppelstein. Deretter fulgte det som kan kalles et jordfortau. Jordfortauene var områder hvor det kunne plantes trær, og som kunne brukes som parkeringsplass. I tillegg var det vanlig at barn drev med lek der, og om vinteren ble området brukt for oppbevaring av snø (Kaldal, 1997). Utenfor jordfortauet er det lagt en til, mindre renne i kuppelstein. I midten fulgte så gatens kjørefelt.

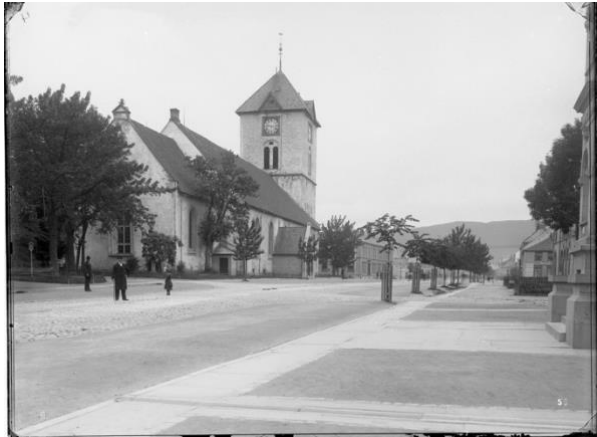
Figur 18 Kongens gate, 1882. Eksempel på bruk av skiferplater på innerste fortau. Foto: Hans Krum. Fra Digitalt museum. FTF.SCH.000019.

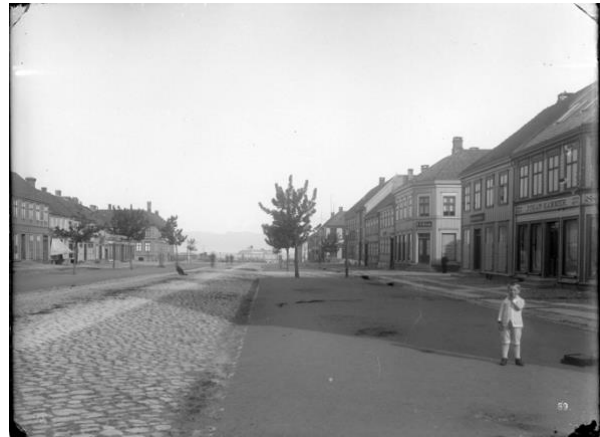
Figur 19 Nedre del av Munkegata, 1876. Gatens bredde legger til rette for et stort jordfortau. Foto: Hans Krum. Fra Digitalt museum. FTF.SCH. 000033.

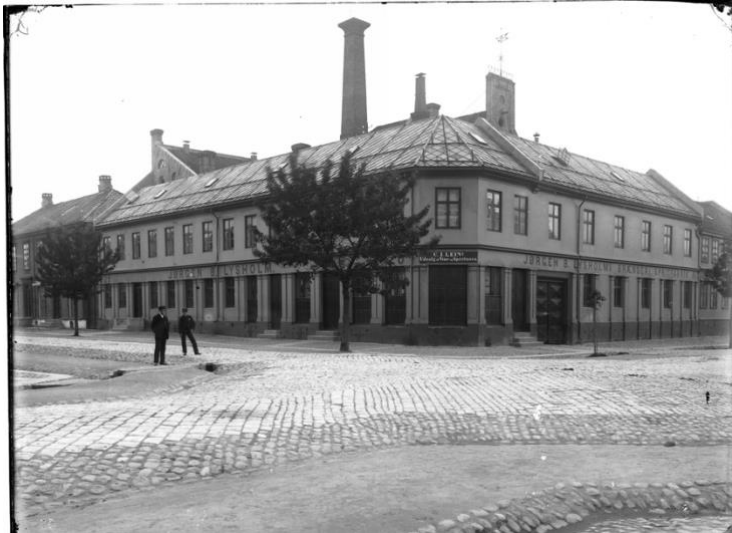
Figur 20 Krysset mellom Nordre og Olav Tryggvasons gate, ca. 1880. Bildet viser en tydelig fargeforskjell mellom midterste, og ytterste del av kjørefeltet. Stein lagt i skråvinklet rekkesteinsetting. Foto: Hans Krum. Fra Digitalt museum. FTF.SCH.000048.

En interessant observasjon er at kjørefeltene i gatene i Midtbyen ser ut til å ha vært delt opp i to soner på 1800-tallet. På flere bilder kan man observere en lysere farge på steinene i midten av kjørefeltet, enn på steinene på ytterkanten. Dette skyldes trolig at det ble brukt en bedre hogget brostein i midten, til kontrast med kuppelsteinen man ser i resten av gatedekket. Denne type stein hadde en jevnere overflate, og ved å bruke den ble antageligvis ujevnheten som kan oppstå i brosteinsdekker redusert. Trolig var denne steinen dyrere enn kuppelstein. Noe som resulterte i at kuppelsteinen lagt i alle områder som ikke var tungt trafikkert av hest og kjerre.

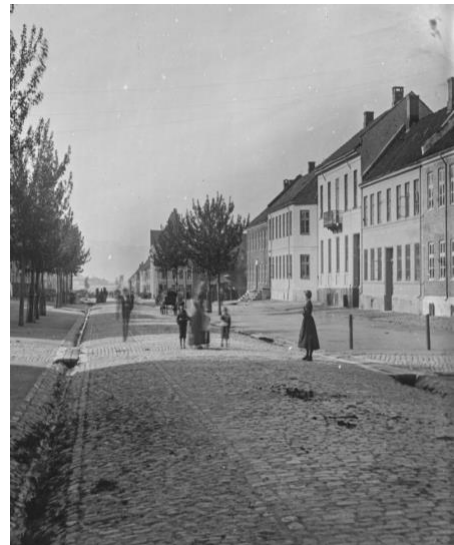
Figur 23 Munkegata, 1875. Forskjell i type brostein brukt i kjørefelt. Stein lagt i rettvinklet rekkesteinsetting. Foto: Knud Knutsen. Fra MARCUS. ubb-kk-ns-1344.

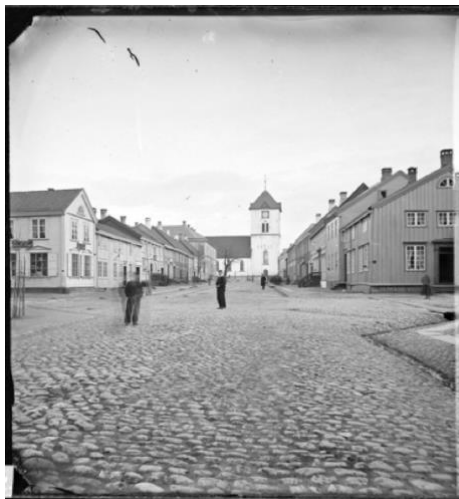
Figur 21 Et parti fra Nordre gate viser at ikke alle områder hadde rett-hogget brostein i midten, og hvor ujevnt dette kunne bli. Ca. 1870-1880. Foto: Hans Krum. Fra Digitalt museum. FTF.SCH.DOK.063.18.01-02.

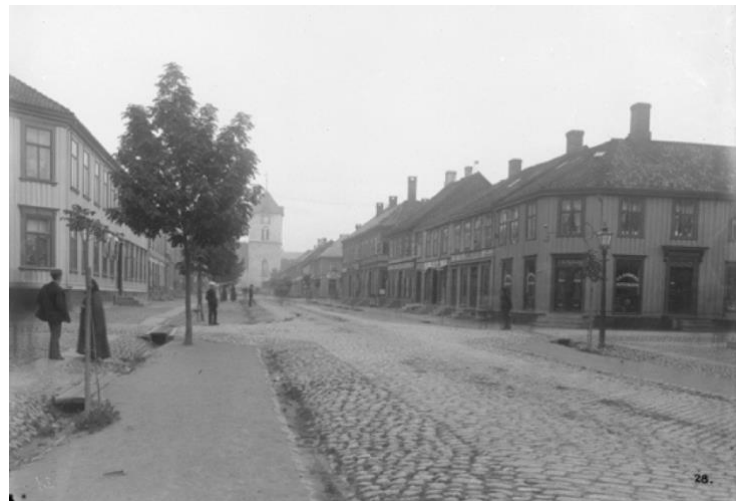
Figur 22 Nordre gate mot Vår Frue kirke, 1878. Her ser det ut til at brosteinen er lagt i fiskebeinsmønster. Foto: Hans Krum. Fra Digitalt museum. FTF.SCH.000008.

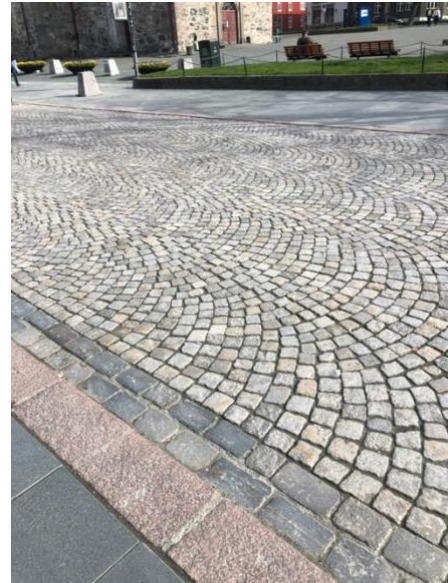
Figur 24 Nylig lagt buemønster i Kongens gate, 2022. Foto: Ane Lucie S. Sundal

Kongens gate er en av gatene i Midtbyen som ble lagt i wienermønster. I forbindelse med dette arbeidet er det ikke gjort noen funn som sier når spesifikt dette wienermønsteret først ble lagt i denne gata, men i en innstilling fra Antikvarisk utvalg i Trondheim i 1978 fremgår det at wienermønsteret er gammelt på denne tiden (Trondheim kommune, 1978). I senere tid har Kongens gate gjennomgått flere endringer, blant annet har gata vært asfaltert. I dag har det i forbindelse med arbeidet på Torvet blitt lagt nytt wienermønster for å gjenskape noe av gatens historiske preg.

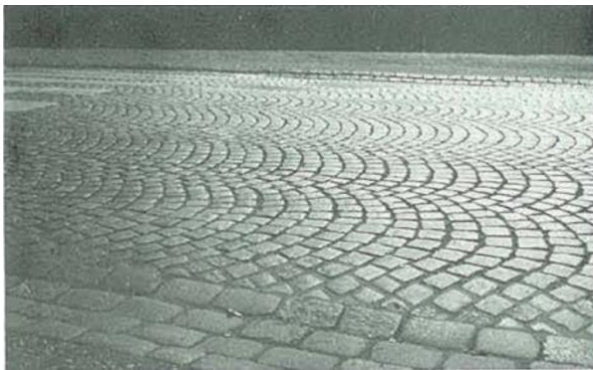
Figur 25 Wienermønster i Kongens gate fra tidlig på 1900-tallet. Foto: Trondheim kommune. Fra «Trondheims bybilde (1978)» av Trondheim kommune.

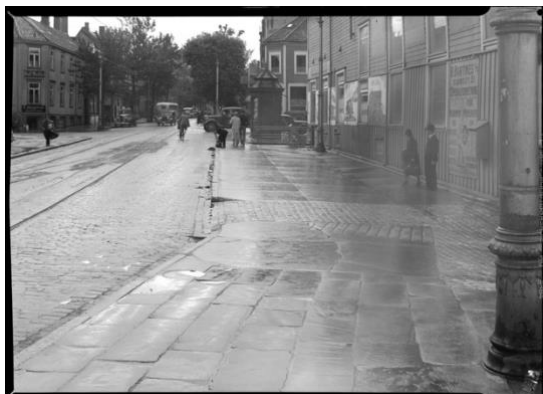
Figur 27 Fortausparti fra Søndre gate viser bruk av skifterplater i 1940. Kjørefeltet er rettvinklet steinrekkesatt. Foto: Schrøder. Fra Digitalt museum. FTTF.SCH.000176.

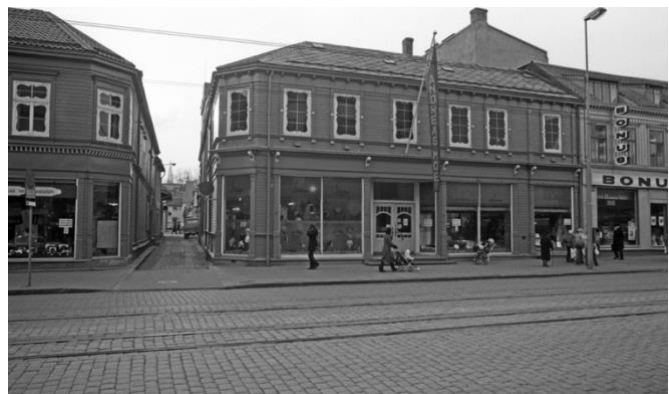
Figur 26 Olav Tryggvasons gate 31 i 1972. Storgatestein lagt med rettvinklet rekkesetting. Foto: Ukjent. Fra Trondheim byarkiv. Tor.H43.P3.F10842.

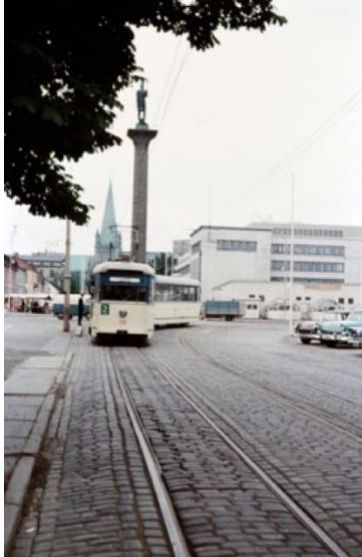
Figur 29 Trikk gra Munkegata mot Torvet, 1961. Storgatestein satt med rettvisklet rekkesteinssetting. Foto: Johan Grande. Fra Digitalt museum. FTF.101876.

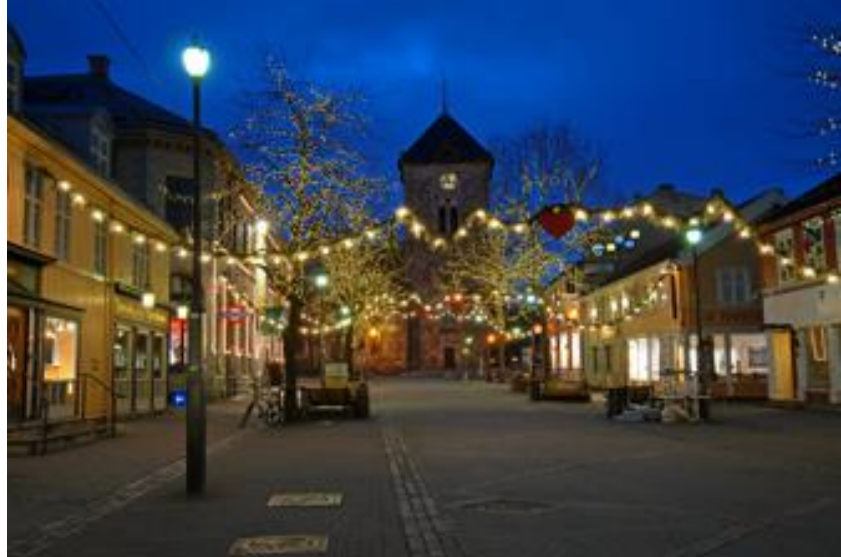
Figur 28 Nordre gate ved juletider i 2007. Her benyttes det hovedsakelig betongmaterialer, med detaljer av smågatestein av naturstein i renner og kryss på tvers av gata. Foto: Arve Johnsen.

En ser at den tradisjonelle måten å dele inn en gate fortsatt brukes i stor grad. Dannelsen av et fortau med flere soner er fortsatt relevant i Midtbyen. I tillegg er det alltid et klart skille mellom gangsoner og kjøresoner. I dag brukes det imidlertid ofte flere materialer i gaten enn før, hvor man ser en blanding av naturstein, asfalt og betongmaterialer. Bruken av plater av naturstein er i dag mer utbredt.

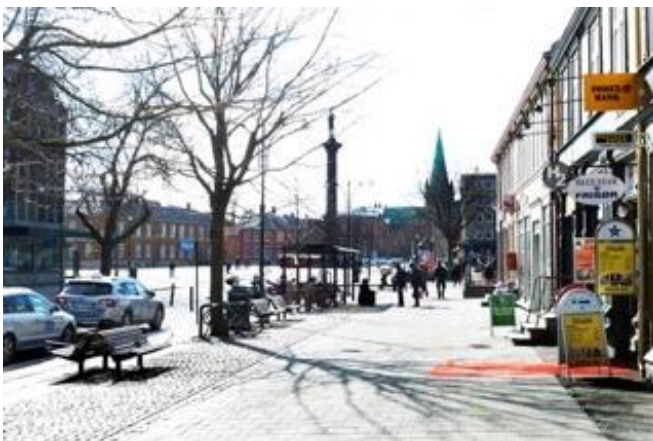
Figur 30 Munkegata, 2016. Naturstein benyttet i møbleringssone som kan minne om jordfortau, resten av gaten er av asfalt og betongelementer. Foto: Adresseavisen. Fra: Adresseavisen (<https://www.adressa.no/pluss/magasinet/2016/06/06/Munkegat-a-1925-og-2016-12831194>).

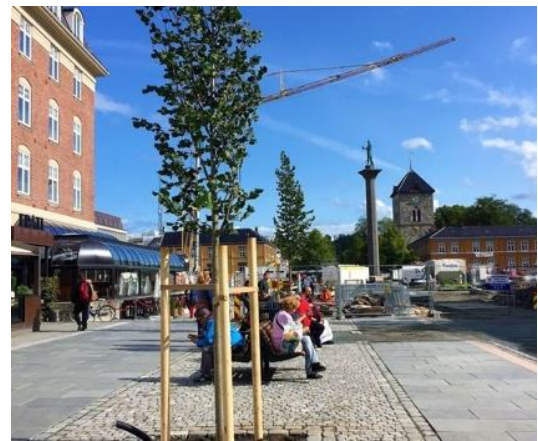
Figur 31 Kongens gate rett etter ferdigstilling i 2018. Foto: Trondheim kommune. Skiferplater danner to gangsoner, i møbleringssonen i midten er rettvisklet rekkesteinsatt smågatebrostein Fra Trondheim 2030 - magasinet om byutvikling (<https://trondheim2030.no/20>).

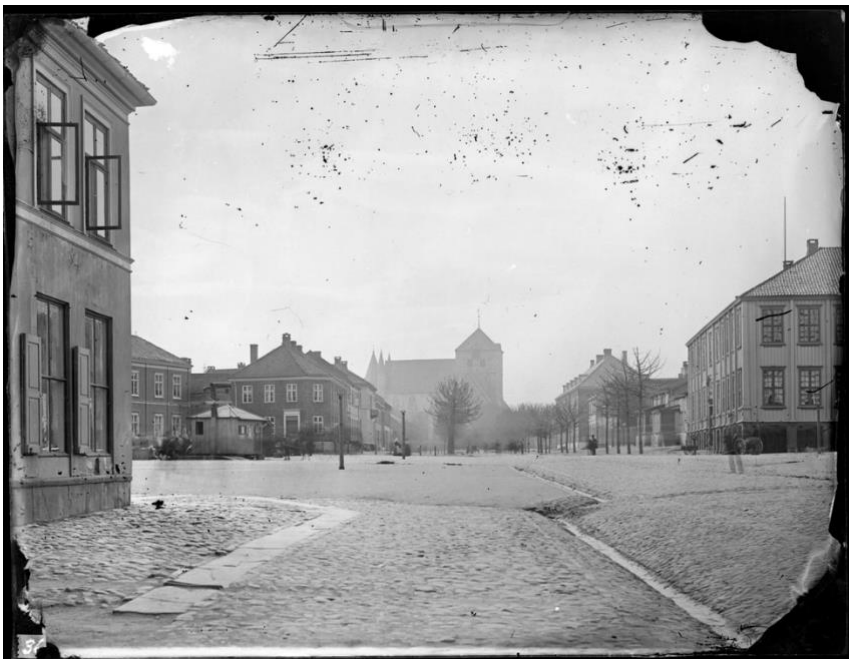
Figur 32 Torvet sett fra Munkegata, med Nidarosdomen i bakgrunn, 1876. Her ser man at deler av torgflaten består av grus. Foto: Hans Krum. Fra Digitalt Museum. FTF.SCH000032.

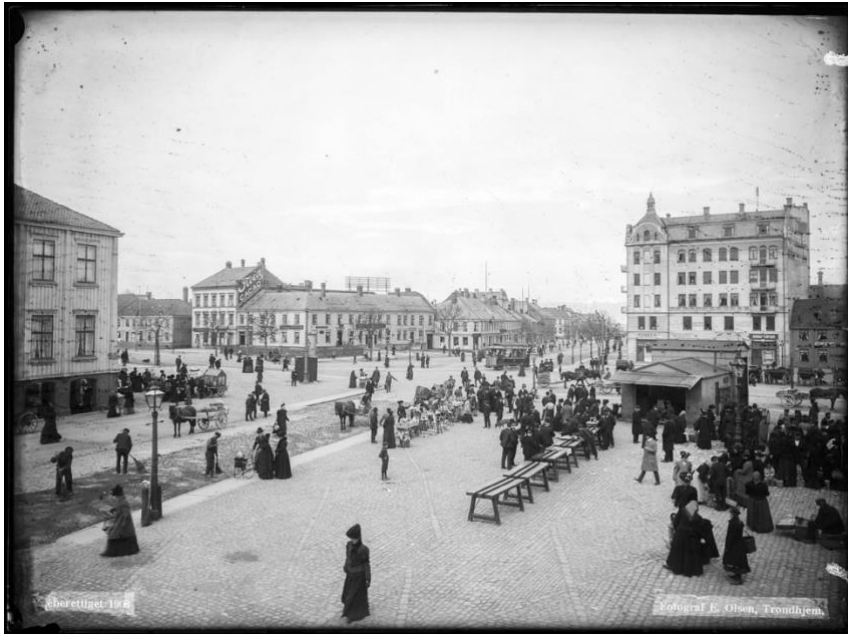
Figur 33 Trovet i Trondheim 1908. Brolegging på Torvet med stein lagt i kryss. Foto: E. Olsen. Fra NIKUs Arkeologiblogg (<https://arkeologibloggen.niku.no/utgravingene-pa-torvet-i-trondheim/>).

Etter flere runder med steinlegging og Torvet omsider stod ferdig på slutten av 1880-tallet, bestod dekket av kuppelstein satt i et slags diagonalt mønster med flere kryss satt på tvers av leggeretningene. Mønsteret ser ut til å ha vært en blanding av skråvinklet og rettvinklet steinsetting. De gamle brolagte gatene på tvers av torvet var fortsatt tydelig, og utgjorde trolig et skille mellom den trafikkerte gata, og området hvor torgaktiviteten foregikk. Under er en samling av bilder som videre viser hvordan 1800-talls dekket på Torvet så ut. Spesielt interessant er kanskje figur 33, som viser hvordan dekket så ut fra oven.

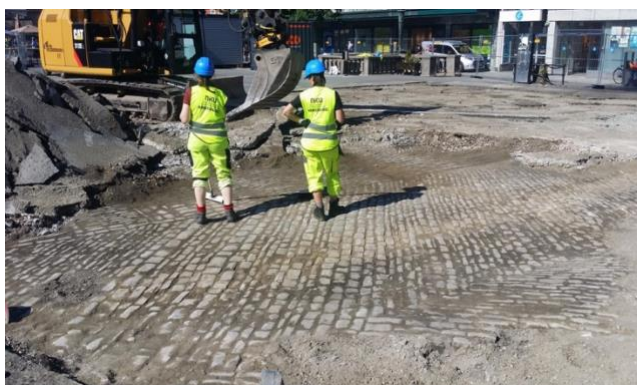
Figur 36 1800-talls torg-flate avdekt under utgraving i 2015. Fra "Utgravingene på Torvet i Trondheim" i Arkeologibloggen (<https://arkeologibloggen.niku.no/utgravingene-pa-torvet-i-trondheim/>).

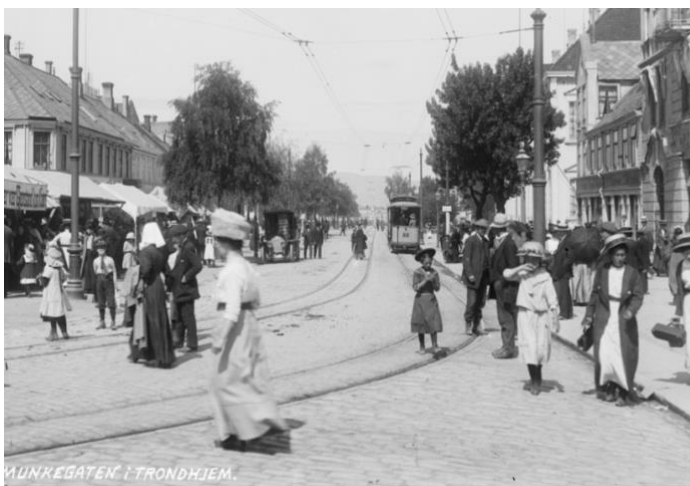
Figur 40 Trikkeskinner gjennom Torvet og ut i Munkegata. Årstall ukjent. Storgatestein lagt med rettvinklet rekkesteinsetting. Foto: K. Knudsen. Fra MARCUS. ubb-kk-pk-0632.

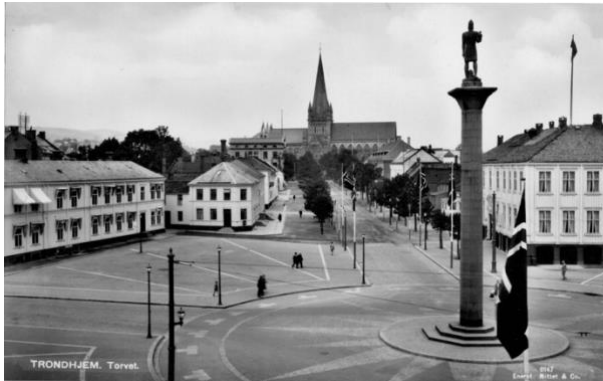
Figur 44 Torvet med ny kompassrose og solur, ca. 1930. Foto: Mittet & Co. Fra Trondheim byarkiv. Tor.H49.B10.F30586.

I år 1930 hadde Trondheim 900-års jubileum for Olav den Helliges død. I den forbindelse ble det anlagt en kompassrose og et solur i steinmosaikk rundt Olav Tryggvassons monumentet (Klæboe, 2021). Rundt kompassrosa var det lagt asfalt, med noen unntak, som blant annet rundt trikkeskinnene. I tillegg viser bilder at det på denne tiden ble lagt detaljer av tykk, kantsteinlignende stein i asfalten på Torvets ytre kvadranter. Steinen ser ut til å ha vært av lys granitt.

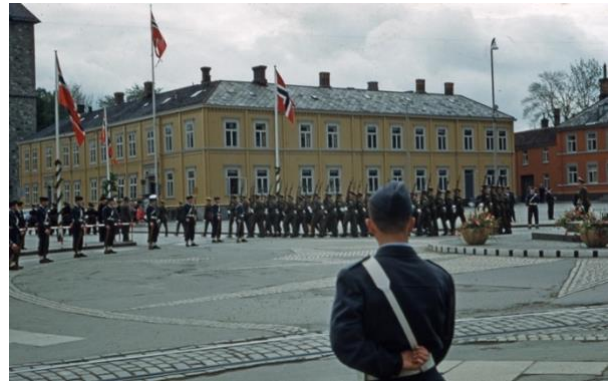
Figur 41 Soldater på Torvet, ca. 1958. Asfalt lagt i dekke rundt kompassrosa og granitt detaljer. Brostein ligger rundt trikkeskinner. Foto: Johan Alme. Fra Trondheim byarkiv. Tor.H43.B77.F18577.

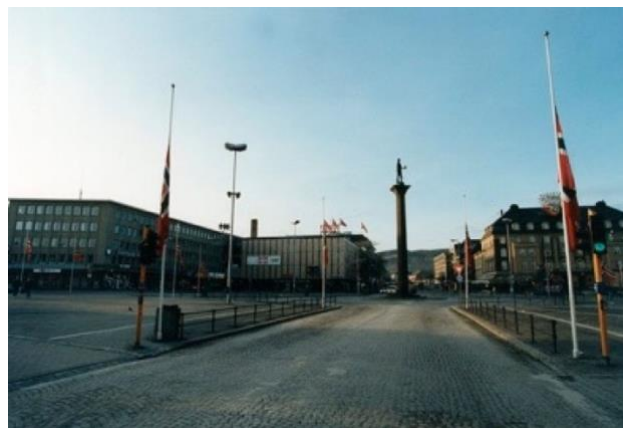
Figur 43 Torvet sett fra Kongens gate, ca. 1980. En ser at det bare er i kjørebaneen inn til Torvet (utenom i kompassrosedetaljene) at det er benyttet brostein. Olav Tryggvassons monument ble lenge benyttet som rundkjøring. Foto: Ukjent. Fra Adresseavisen (https://www.adressa.no/nyheter/adressa_noqda/article1330646.ece?service=iphone).

Som man kan se på bildene over, skjedde det ikke mye utformingsmessig på Torvet mellom 1930 og 2000-tallet. Utformingen fra 1930 forble helt fram til moderne tid. Tilsynelatende ble det bare gjort små justeringer om følge av trafikkendringer eller på grunn av reparasjonsarbeider. I 2008 startet prosjekteringsarbeidet for å anlegge et nytt dekke på Torvet. I 2017 begynte anleggsarbeidet for et nytt dekke på plassen, og i 2020 stod det nye Torvet ferdig. Dette dekket består hovedsakelig av skiferplater med svake fargeforskjeller utført i mønster etter åkledradisjon, med detaljer av brostein – både ny og gjenbrukt (Klæboe, 2021).

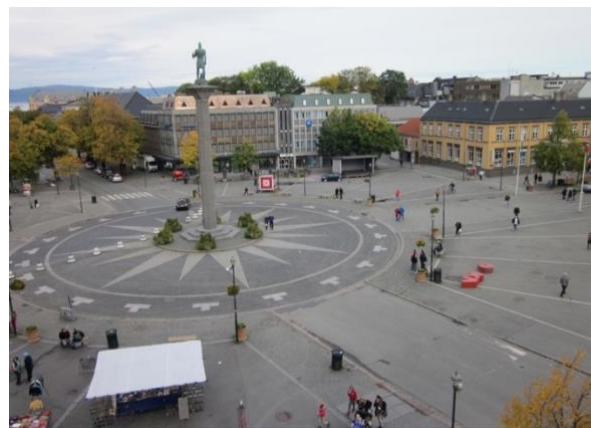
Figur 42 Torvet i 2010. Fra Trondheim kommune (<https://sites.google.com/trondheim.kommune.no/torvetitrondheim/hjem/artikler/samarbeid-for-torvet>).

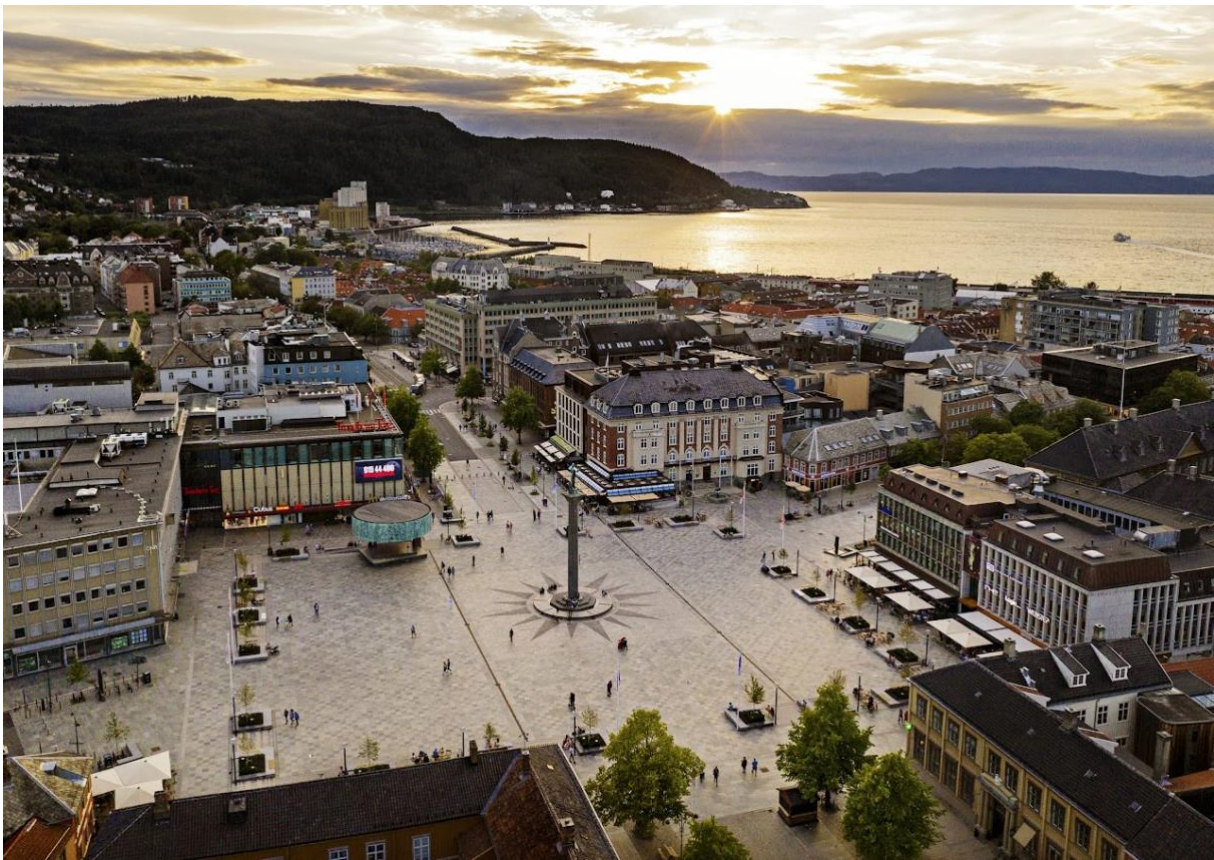
Figur 45 Det nye Torvet i Trondheim, 2020. Skiferplater lagt i åklemønster. Foto: Glen Musk. Fra Trondheim kommune (<https://sites.google.com/trondheim.kommune.no/torvetitrondheim/hjem>).

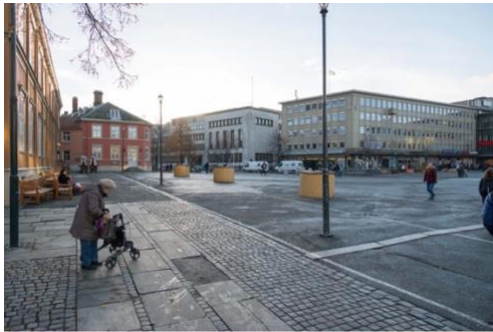
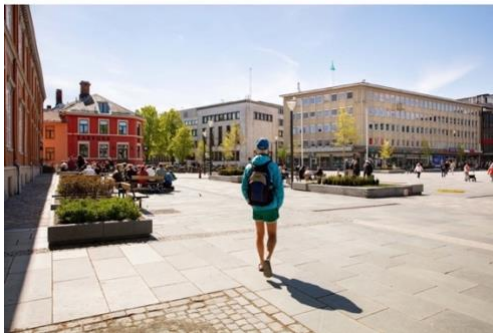
Figur 48 Før og etter bilder for Torvet. Foto: Trondheim kommune. Fra Trondheim kommune (<https://sites.google.com/trondheim.kommune.no/torvetitronheim/hjem/utforming/torvet-f%C3%B8r-og-etter>).

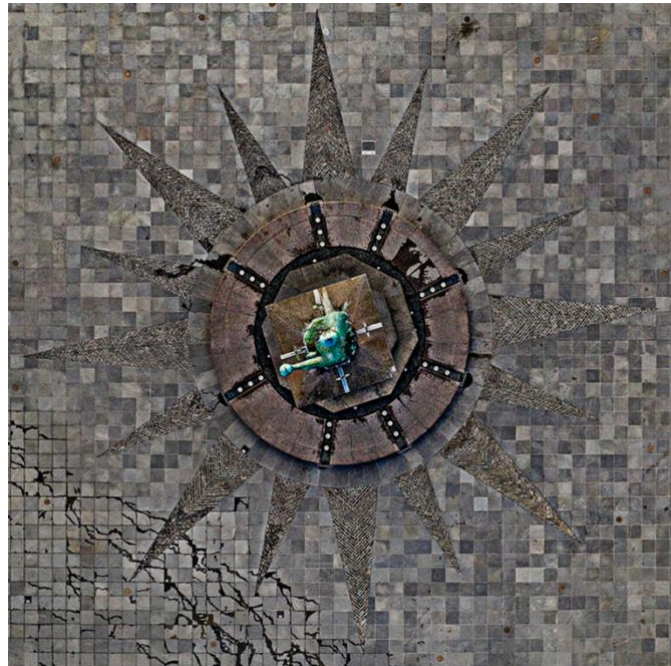
Figur 49 Kompassrose og solur på det nye Torvet, 2020. Gjenbrukt storgatestein fra 1800-tallet avdekket under arkeologisk utgraving benyttes i et fiskebeinsmønster. Foto: Trondheim kommune (<https://sites.google.com/trondheim.kommune.no/torvetitronheim/hjem/attraksjoner-p%C3%A5-torvet/kompassrose-og-historisk-brostein>).

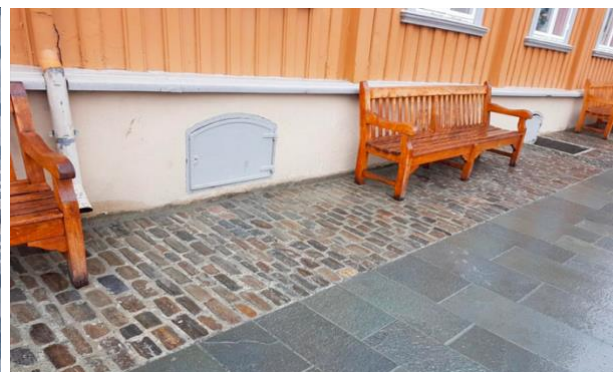
Figur 47 Møblert sone inntil husvegg lagt med rettvisklet rekkesteinsetning med gjenbrukt storgatestein fra 1800-tallet. Foto: Ukjent. Fra Agraff AS

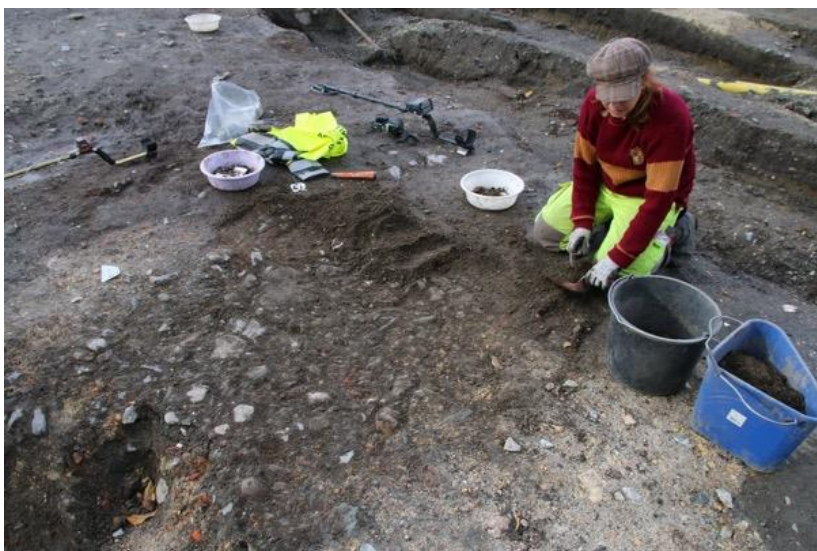
Figur 51 Grovt lag med elvestein avdekket under arkeologiske utgravninger ved Torvet, 2015. Foto: ukjent. Fra "Trovet i Trondheim 1700-1930" av J. Cadamarteri (<https://arkeologibloggen.niku.no/torvet-i-trondheim-1700-1930/>).

Over det grove laget med elvestein ble det lagt et dekke med grå sand. Her ble det også oppdaget store mengder med søppel. Undersøkelser av avfallsmassene tyder på at dette laget lå på Torvets overflate på 1700-tallet og frem til et stykke ut på 1800-tallet. Alle nye lag ser ut til å rett og slett ha blitt lagt over hverandre. Sent på 1800-tallet, da de begynte å legge brostein på alle kvadranter på Torvet, ble det lagt et tykt lag med settesand som brosteinen ble satt i. Dette dekket ser ut til å ha ligget i dagen fram til 1921, hvor det så ble lagt betong i søkkene til brosteinsdekket, deretter et lite grusdekke, for så å legge asfalt på toppen (Cadamarteri, 2015).

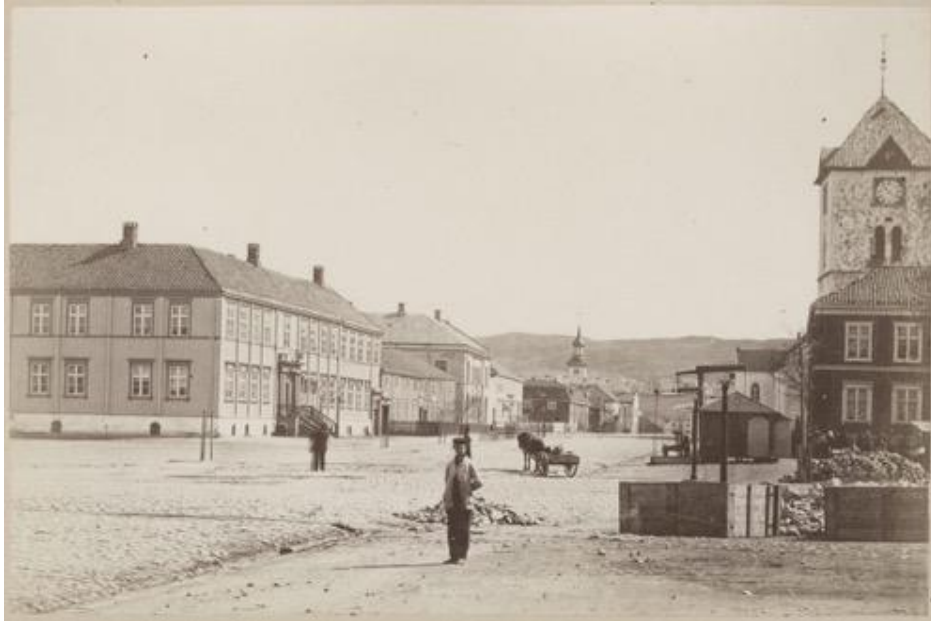
Figur 56 Brostein ligger klar til brolegging av en torkvadrant, 1882. Foto: Hans Krum. Fra Digitalt museum. FFTF.SCH.000021.

Brolegging av torget foregikk i perioden fra 1870 til slutten 1880-tallet. Også disse arbeidene skjedde i flere omganger, hvor en og en kvadrant ble finansiert og gjennomført. Som regel var det en blanding av bevilgede penger fra kommunen, og bidrag fra private interessenter som stod for finansieringen av dekkene. For å illustrere hvor mye det kostet å få utført brolegging på Torvet kan vi se på et eksempel fra 1884 hvor det ble avsatt 6 200 kr for brolegging av den nordøstre torgkvadranten (Cadamarteri & Reed, 2022). I dag vil samme pengesum tilsvare omtrent 466 000 kr (Norges Bank, 2022). Kvadranten tilsvarte et trolig et areal på ca. 1620 m². På denne tiden var det trolig et eget broleggingsvesen i kommunen sto for leggingen av stein i byen. Denne påstanden underbygges av blant annet av en påstand i boken «Naturstein – til glede, nytte og inspirasjon» av Tor Inge Vormedal. Vormedal skriver at før asfalt ble vanlig, var det normalt for bykommuner å ha en egen stab med broleggere (Vormedal, 2014).

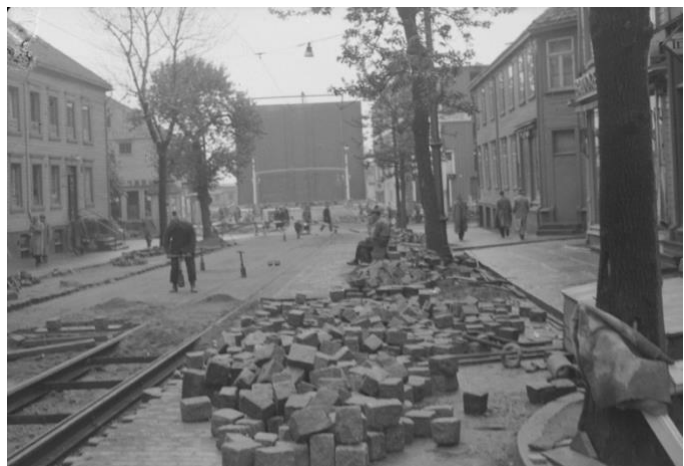
Figur 57 Veiarbeid i Søndre gate, 1950. En brolegger benytter seg av en "jomfru". Foto: Schrøder. Fra Digitalt museum. FFTF.SCH.V.018250.

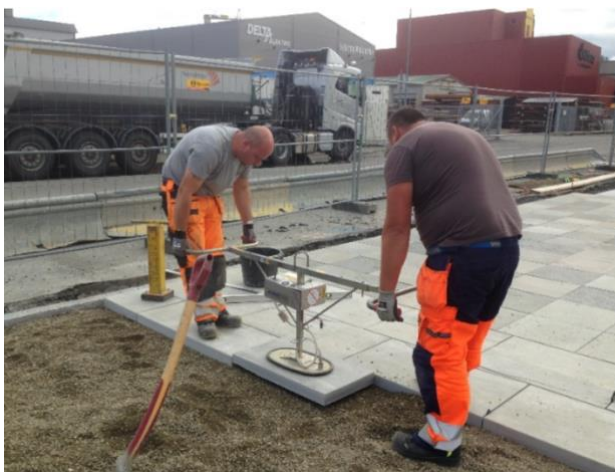
Figur 59 Anleggsgartnere legger skiferplater for testfelt i forbindelse med det nye Torvet. Foto: SINTEF. Fra «Torvet i Trondheim – Testfelt Natursteinsdekke Nyhavna», Alnæs, et al.

Som tidligere nevnt ble det før i tiden hovedsakelig lagt natursteinsdekker i form av brostein. I dag er det mer vanlig å benytte seg av plater. En av grunnene til at dette har blitt mer vanlig er trolig på grunn av nye redskaper som gjør det lettere for håndverkere å legge denne type stein. Natursteinsplater er som regel mye større og tyngre enn brostein, derfor har bruken av vakuumløftere, som vist på figur 59, trolig vært med på å gjøre legging av natursteinsplater mer utbredt.

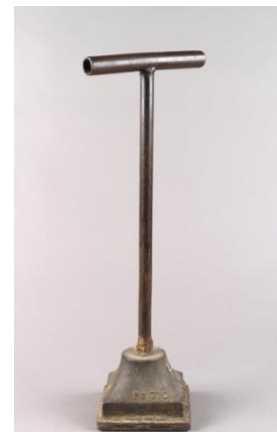
Figur 58 En gammel variant av redskapet "jomfru". Foto: Kine Kristoffersen. Fra Digitalt museum. HNO.0350.

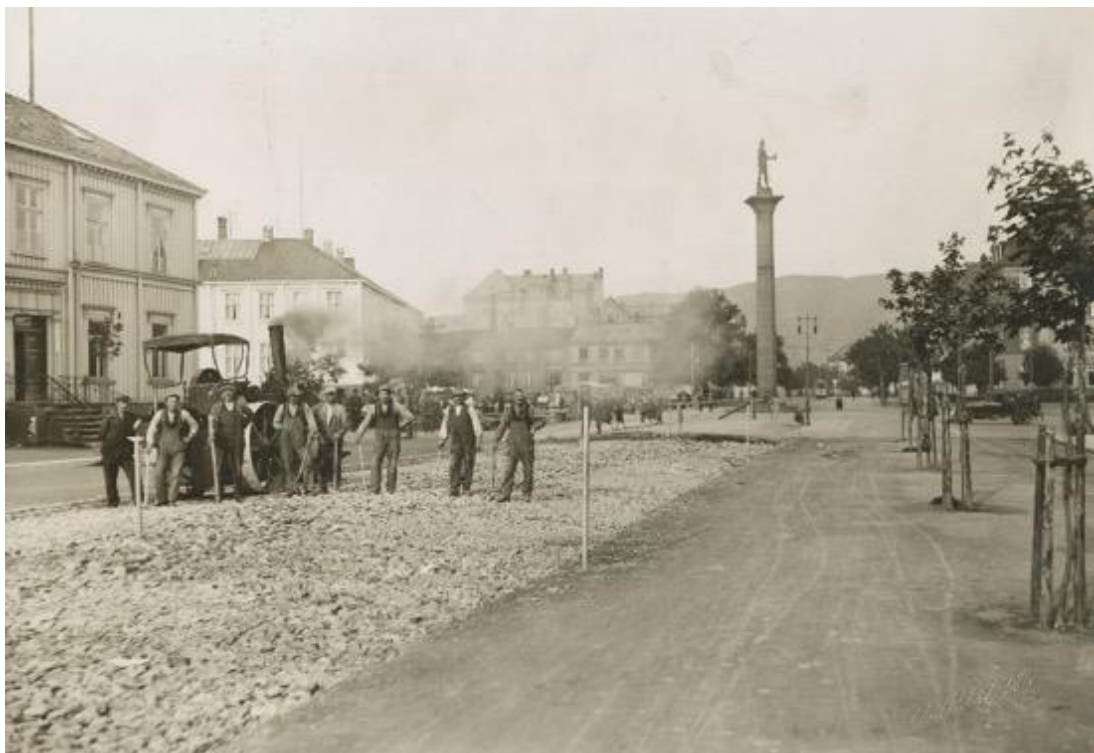
Figur 60 Veiarbeid i Kongens gate øst for Torvet, ca. 1930. Foto: Aadahl & Eide. Fra Trondheim byarkiv. Tor.H41.B26.F1923.

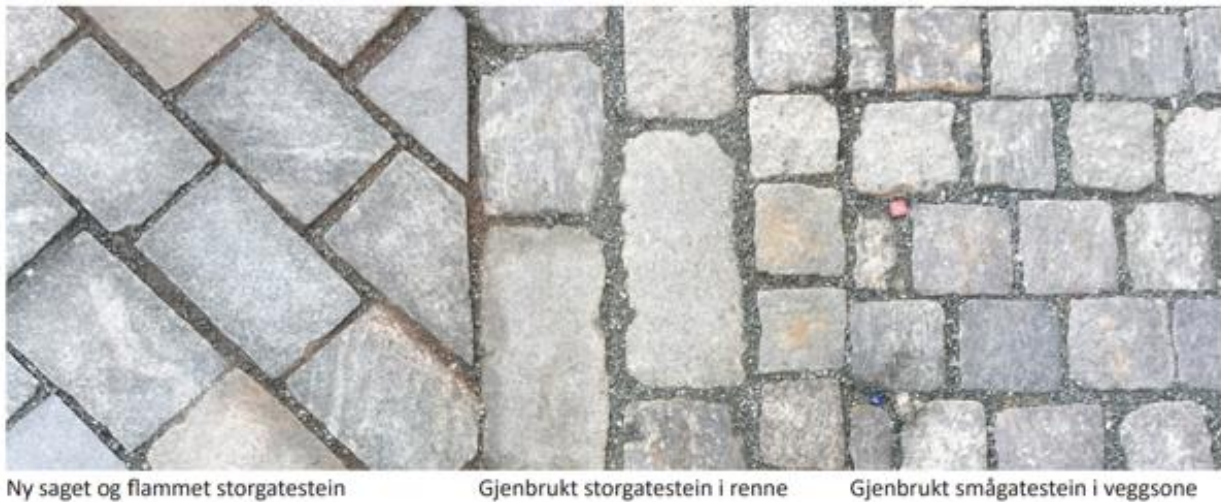
Figur 61 Eksempel på bruk av gatestein i Midtbyen for å oppfylle krav om universell utforming og holde på historisk verdi. Rennestein fungerer som ledelinje. Foto: Byantikvaren, Trondheim kommune. Fra "Universell utforming i historiske bymiljø" av Trondheim kommune.

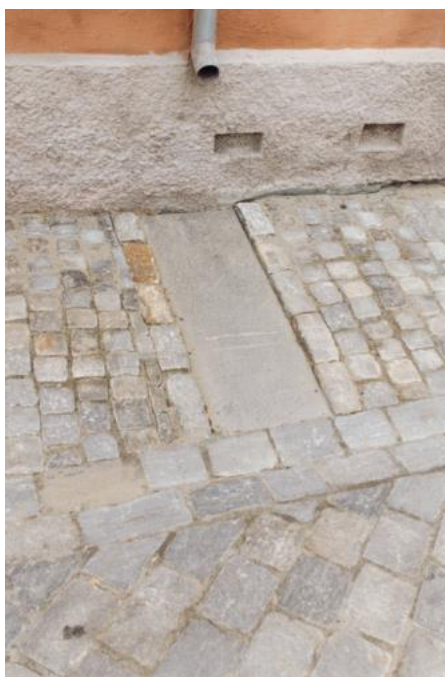
Figur 62 «De enkle og gjennomførte løsninger er ofte også de vakreste. Detalj av nedløp og renne i en veit.» (Trondheim kommune, 2008). Foto: Trondheim Kommune. Fra "Designprogram for Midtbyen" av Trondheim kommune - byutvikling.

Det legges mye vekt på kvalitet og at dekkene skal stå i stil til de historiske bygningene. I designprogrammet for Midtbyen understrekes det at enkle løsninger, med få materialer ofte er det beste, og at «målet er å opprettholde kvaliteten og videreutvikle den tradisjonelle byggate» (Trondheim kommune, 2008).
