Bacheloroppgave 2023 15 stp
Fakultet for landskap og samfunn

Historisk bruk av brostein ved planlagt bybanelinje i hjerte av Bergen sentrum

Eirik Ørnbo
Landskapsingeniør

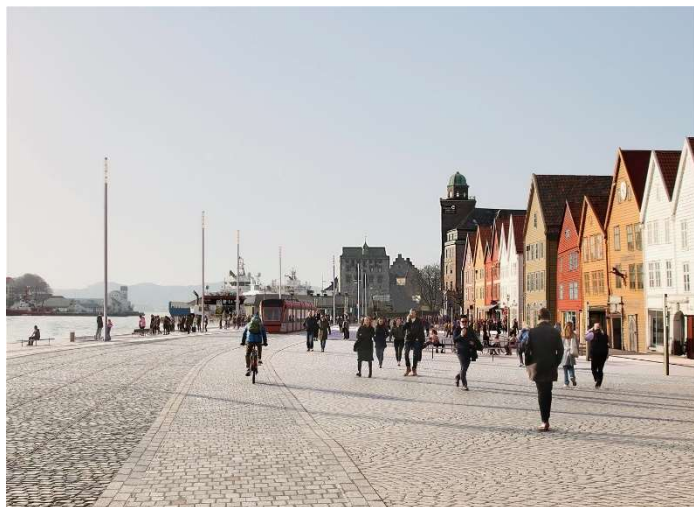
Figur 2: Illustrasjonsbilde og eksempel fra Bryggen av hvordan Bergen kommune kunne tenke seg å legge brostein i byrommet. Illustrasjon: (Asplan Viak AS et al., 2022)

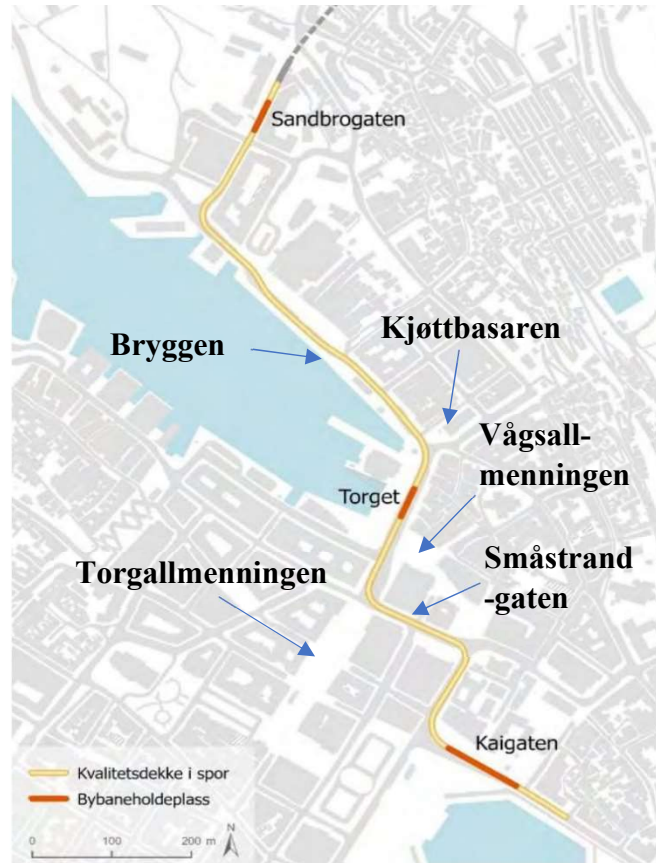
Figur 3: Utsnitt fra detaljplanene til Bergen kommune. (Bergen kommune, 2022)

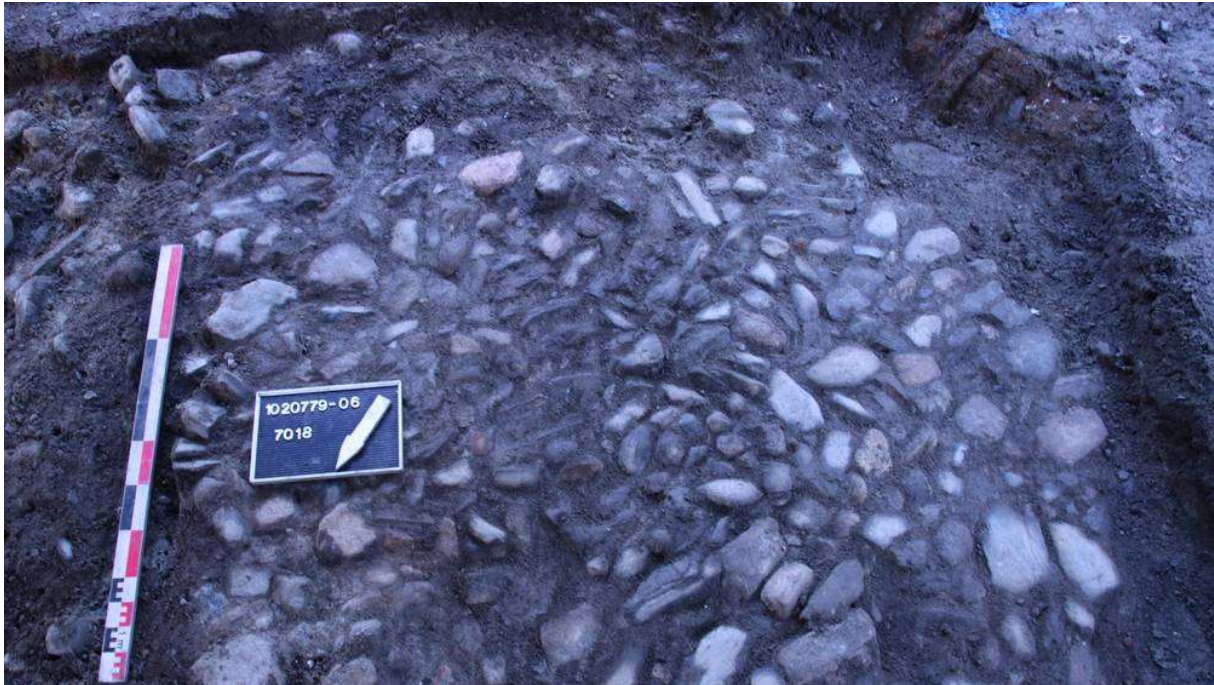
Figur 15: Utgraving i Kong Oscarsgate i 2017 avdekket et kuppelsteinsdekke på 1,3 meter dybde fra tidlig på 1600-tallet. (Velsvik, 2017)

Av og til blir det funnet rester av disse første brosteinsdekkene, ofte i sammenheng med ulike gravearbeider ned i de kulturhistoriske masselagene under Bergens gateoverflater. I 2017 ble det funnet slike rester av et kuppelsteinsdekke i Kong Oscarsgate. Dekket bestod av uregelmessige steinformater med varierende toppflateareal. Leggemønsteret var mosaikk der hver kuppelstein hadde ulik tilpasning ned i settelag. Det ble antatt at kuppelsteinsdekket var fra tidlig 1600-tallet, noe som ga et godt innblikk til hvordan disse dekke var. Antageligvis var det slik de tidligste dekkene i caseområdet også så ut. (Velsvik, 2017)

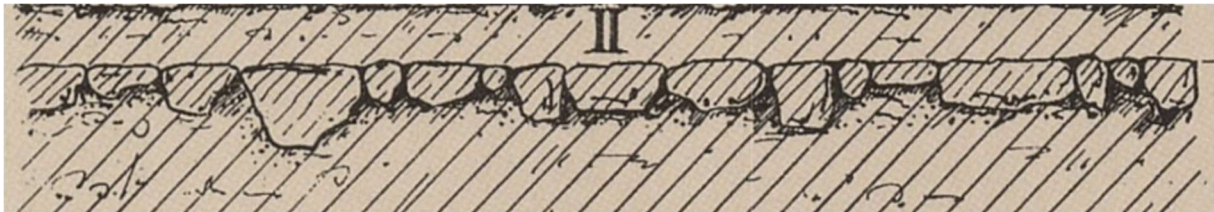
Figur 16: Tverrsnitt skissert av stadsingeniør Olav Ingstad viser et brosteinslag fra tiden mellom kuppelsteinsdekkene og 1800-tallets mer standardiserte brosteinsdekker. Formatene er fortsatt uregelmessige og varierte. (Heldal et al., 2000, s. 128)

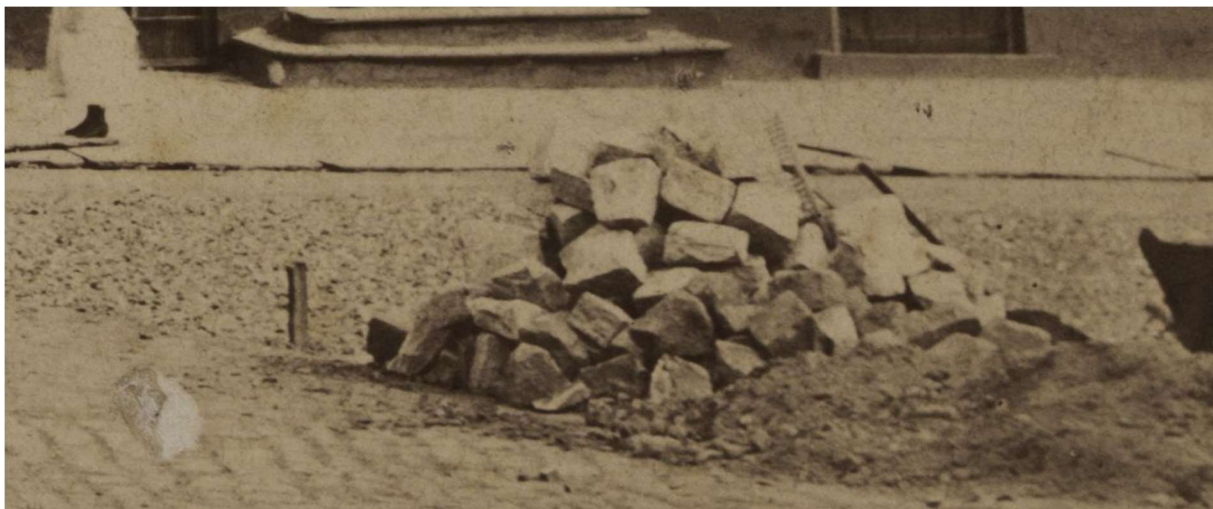
Figur 19: Brosteinsarbeider fra Torget på 1860-tallet. Noen av brosteinsformatene har tydelig sideflater som er hugget skrått, samt rektangulære toppflater. Foto: (Selmer, 1862-1869)

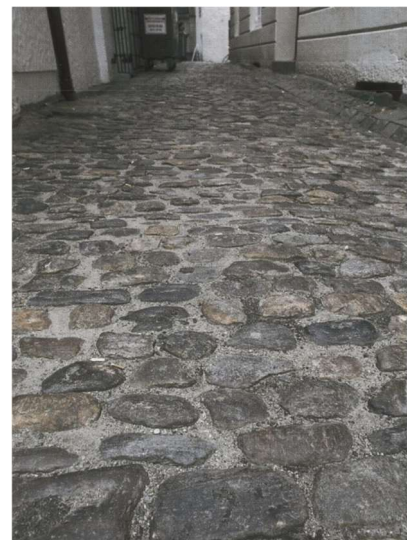
Figur 21: Kuppelsteinsdekket fra 1886 finnes fortsatt i smuget ved sørlige del av Vaskerelvsmauet. Foto: (Heldal et al., 2000, s. 146)

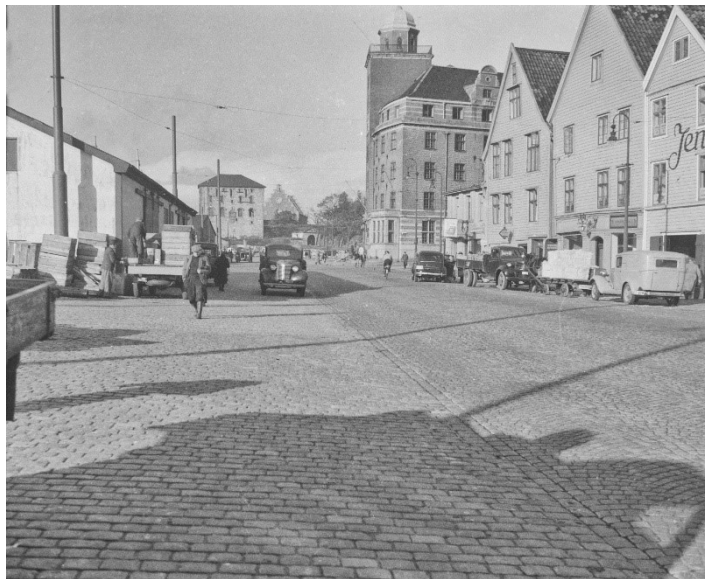
Figur 25: Bildet fra Bryggen ved Havnekontorer fra slutten av 1940-tallet, viser buesatt smågatestein i kjørefeltet til høyre i bildet. Foto: (Wilson, 1946-1950)

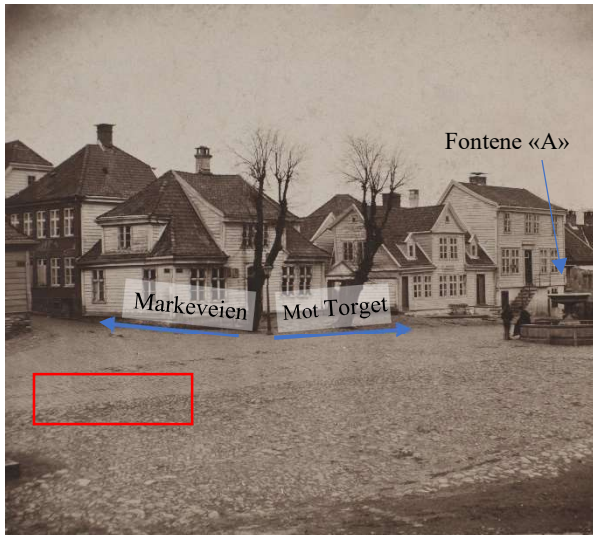
Figur 27: Midtre del av Torgallmenningen. Foto: (Selmer, 1860-1862)

Bildet på figur 27 viser midtre del av Torgallmenningen på 1860-tallet, med kuppelsteinsdekke i senter av plassen, og på siden mot husrekken er det rettsatt storgatestein med varierende forbandt og rekkebredde.

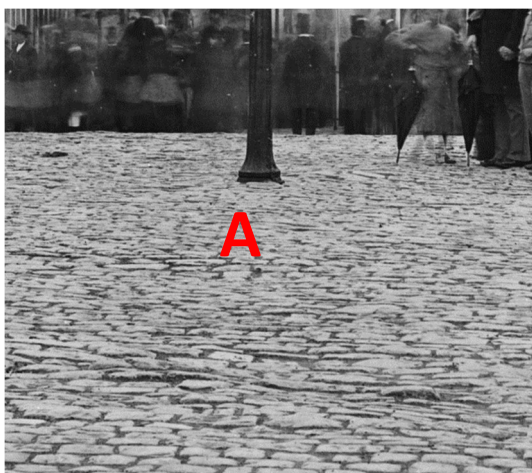
Figur 30: Detaljutsnitt fra originalbilde, viser brosteinsdekket på Torgallmenningen. Foto: (Knudsen, 1870-1880).

Rundt 1880-tallet har sørlige del av caseområdet et arealmessig gjennomgående byromsgulv av rettsatt storgatestein med varierende forbandt. De har stedvis ulike leggeretninger, adskilt med rulleskift. Fortauet var opphevet med en brosteinsrekke satt skrått opp mot fortauets dekke av skiferplater. Figur 30 viser et detaljutsnitt ved lyktstolpe «A». Storgatesteinsdekket har en ujevn planhet, og en kan tydelig se enkeltstein som stikker flere centimeter opp over resten av dekket. Det var også flere varierende forsenkninger, antagelig et resultat av setningsskader.

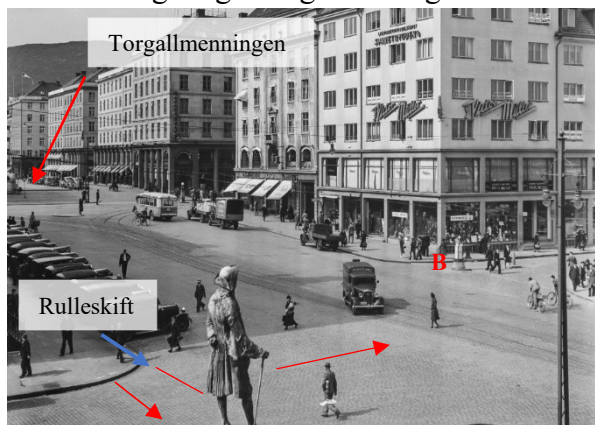
På figur 46, er leggeretninger vist med røde piler. Storgatesteinsdekket fra Vågsallmenningen har blitt trukket noe inn fra tidligere situasjon, og erstattet med tilsvarende rettsatt storgatestein med leggeretning vinkelrett på sporveien. Bokstav «B» markerer posisjon på figur 47, og viser et eksempel på hvor standardiserte og like storgatesteinene nå var. De hadde lite formatavvik i forhold til hverandre. Dette ga dekket fast forbandt og jevn linjeføring i både de langs- og tverrgående fugene.

Figur 46: Fra Vågsallmenningen mot Torgallmenningen. Foto: (Atelier KK, 1930-1939)

Selve storgatesteinsdekket fortsatte videre oppover til krysset mellom Torgallmenningen, Småstrandgaten og Strandgaten. Leggeretningen gikk tilnærmet vinkelrett på den doble sporveien hele veien opp.

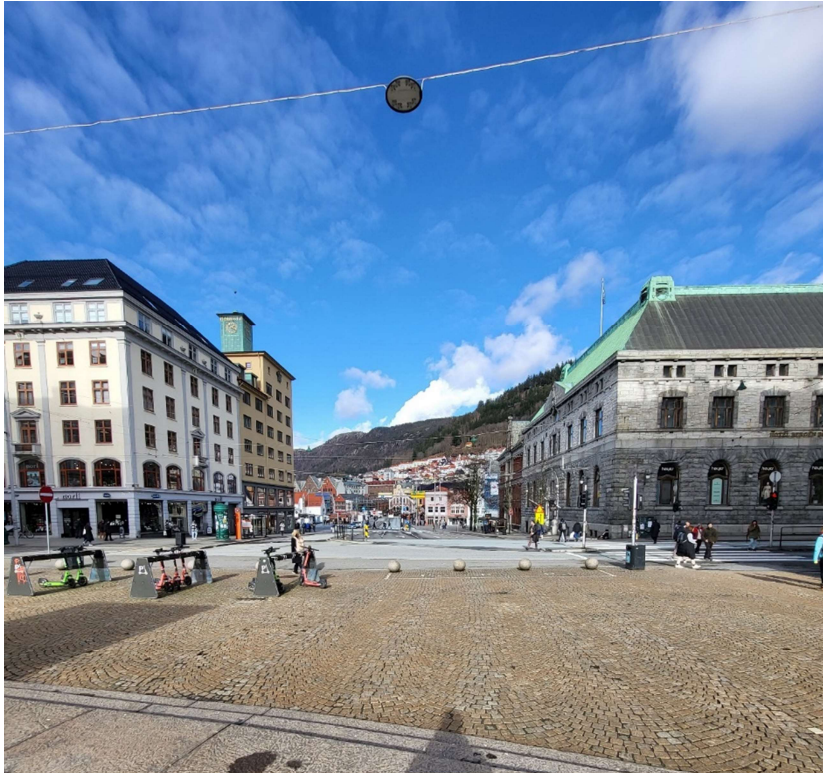
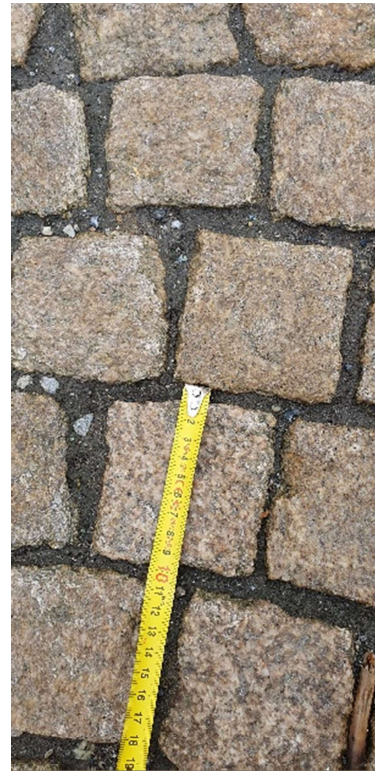
Figur 50: Buesatt smågate på nordlige del av Torgallmenningen ved krysset til Strandgaten og Småstrandgaten. Foto: (Ørnbo, 2023)

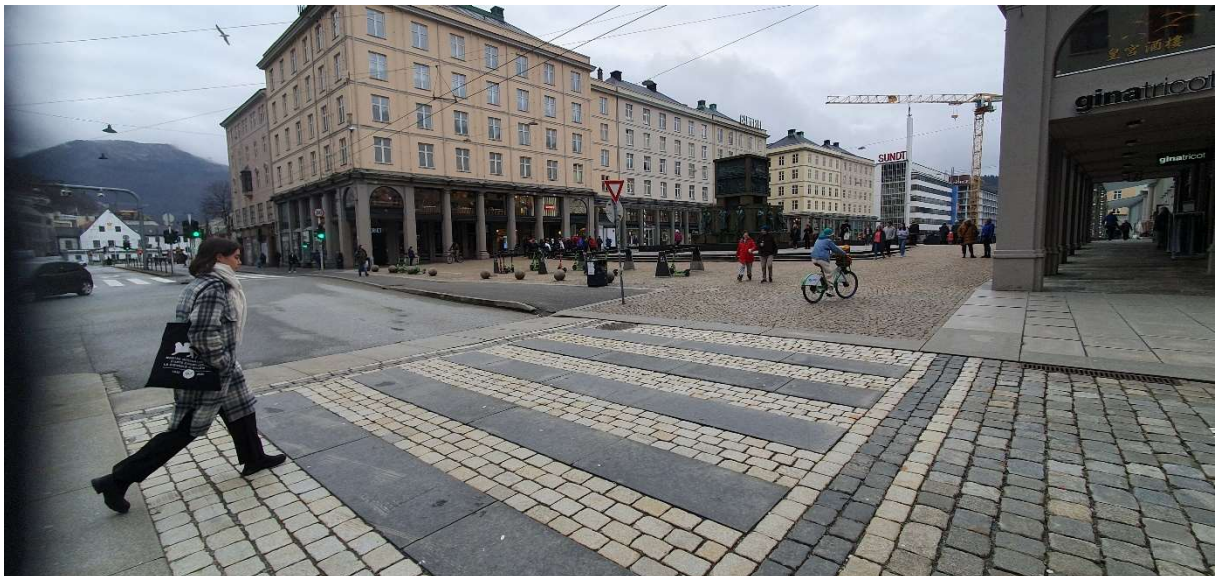
Figur 51: Et eksempel på en av flere overgangsfelter der storgatestein er rettsatt med fast forbandt. Foto: (Ørnbo, 2023)

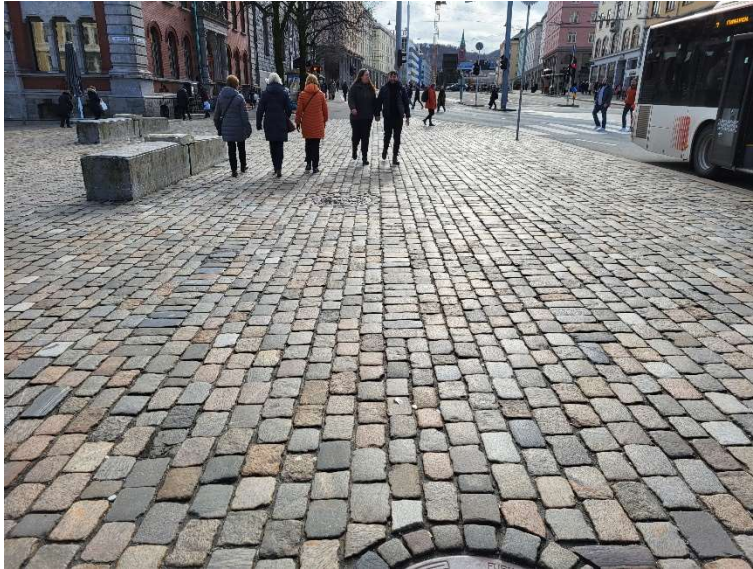
Figur 52: Rettsatt storgatestein med fast forbandt på vestlige del av Vågsallmenningen. Brosteinsdekket har flere korte pynteborder, som er lagt lignende som et rulleskift, midt i dekket. Foto: (Ørnbo, 2023)

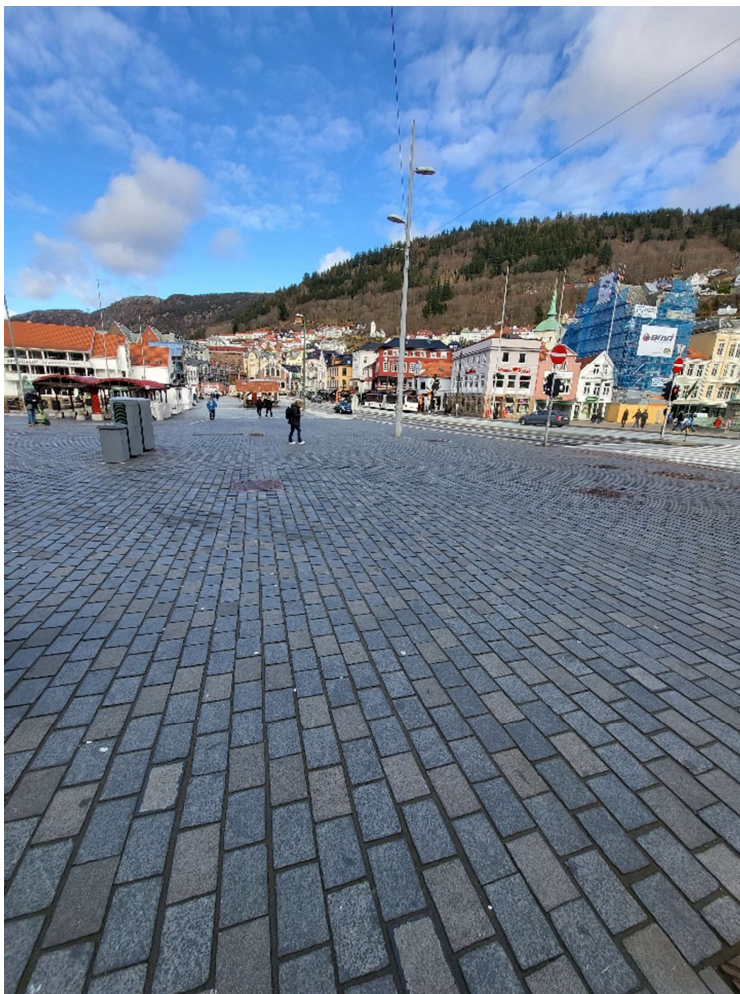
Figur 53: Rettsatt storgatestein med fast forbandt på Torget, i bunden form. Foto: (Ørnbo, 2023)

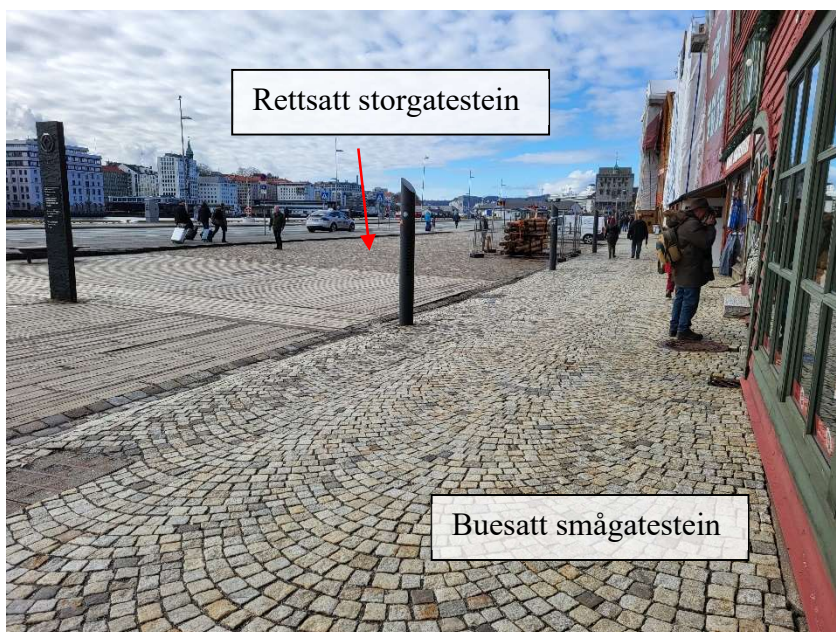
Utenfor caseområdet, på midtre del av Bryggen, er det verdt å nevne de to større brosteinsarealene med rettsatt storgatestein og buesatt smågatestein.

Figur 55: Det må nevnes at midtre del av Bryggen har et større areal med buesatt smågatestein, og et areal med rettsatt storgatestein med varierende forbandt. Foto: (Ørnbo, 2023)
