Norges miljø- og  
biovitenskapelige  
universitet

**Masteroppgave 2023 30 stp.**

# Vurdering av digitalisering for mulig fremmedvannsandel

Assessment of digitalization for potential Infiltration and Inflow (I/I)

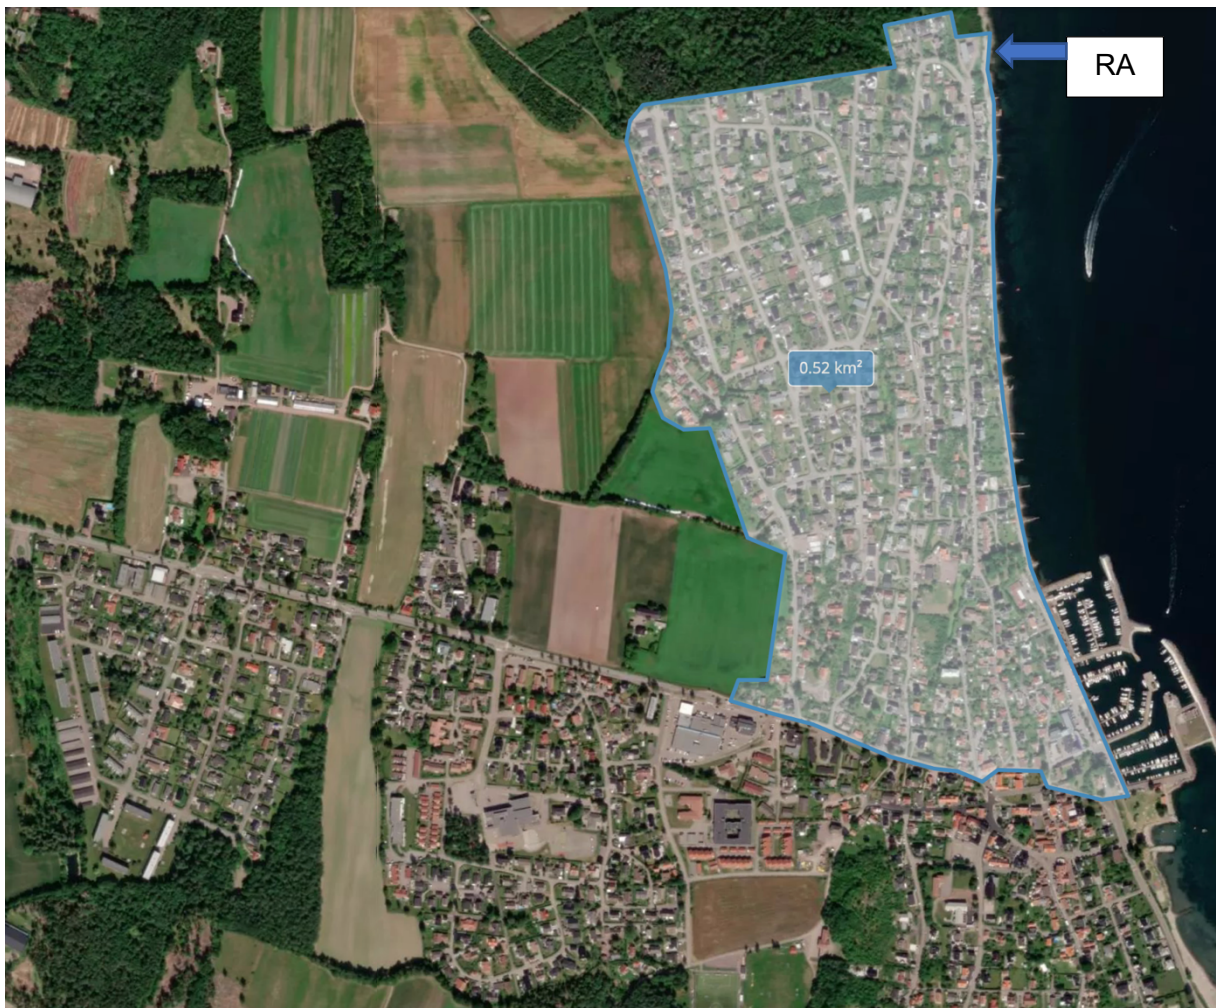
Figur 2: Boligområde/avløpssone som er benyttet til undersøkelser. RA – Renseanlegg. (Kart hentet fra Scalgo Live)

Sør i Horten kommune ligger tettstedet Åsgårdstrand. Området er bestående av flere boligområder, men kun ett av disse er studert. Åsgårdstrands boligområde som er benyttet til undersøkelser er fremvist i Figur 2, der avløpssonen er markert i blått. Alle eiendommer tilknyttet kommunalt avløpsnett ender opp i Åsgårdstrand RA. Området er bestående av terreng med helning mot Øst, der eiendommene er plassert i trappetrinnformat mot sjøen.

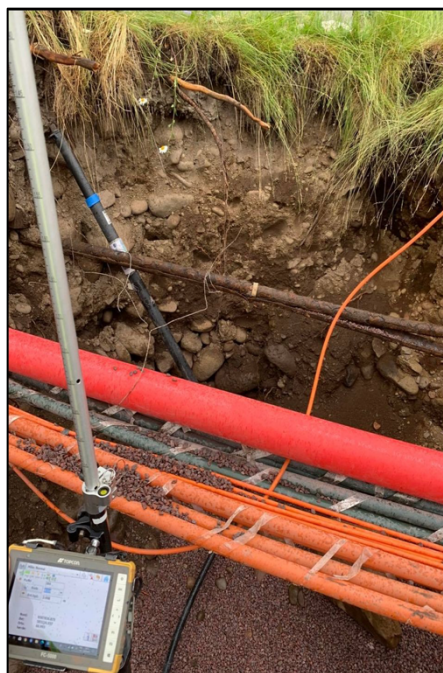
Figur 5: GPS for fasemåling i felt. (Bilde tatt under innmåling av stikkledning.)

Datagrunnlaget er bestående av dimensjoner og lengder på ledninger, materialer, og anleggsår. Samtidig er kumstørrelser, typer, plasseringer, samt høyder gjort med hjelp av GNSS RTK Fasemåling. GPS brukt for høyde og plassering er vist i Figur 5, og Figur 6 viser innmålingsmetode for kum med kun bunn renne.

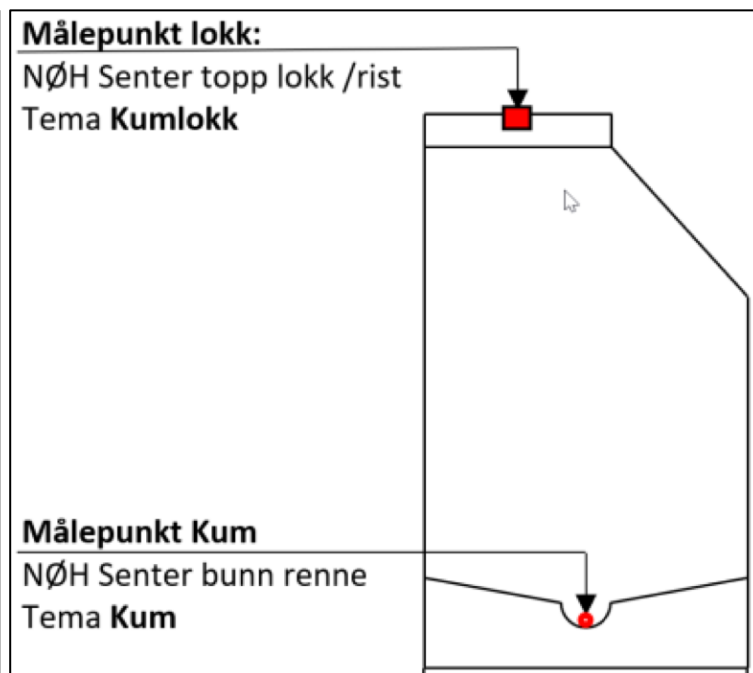
Figur 6: Innmåling av kum (Volue, 2021).

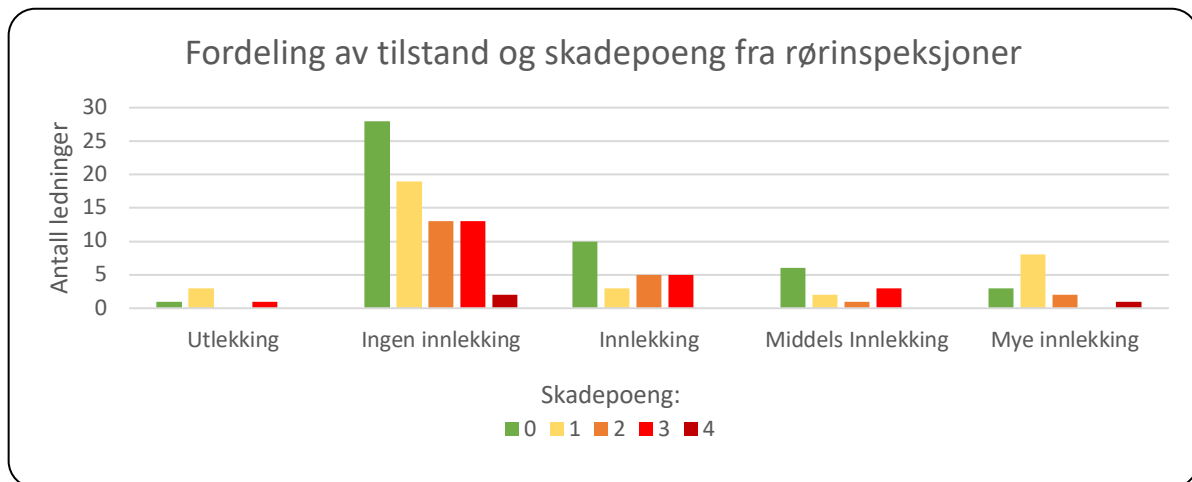
Figur 26: Fordeling av tilstand og skadepoeng fra rørinspeksjoner.

Føring av verdier for skadepoeng fra rørinspeksjoner er gjort ved å bruke rapportene tilgjengelig for området. Rapportene er hovedsakelig av eldre type, derfor er verdiene lagt inn i form av skadepoeng/grad fra 0 til 4. Alle ledninger er dokumentert med ledningens høyeste grad. Det vil si at om en inspeksjon viser to skader på grad 1, og én skade på grad 3 – vil ledningens tilstand være grad 3. Statistikk for tilstand er vist i Figur 26, og kart som viser skadepoeng fra rørinspeksjoner koblet mot ledninger er vist Figur 27.

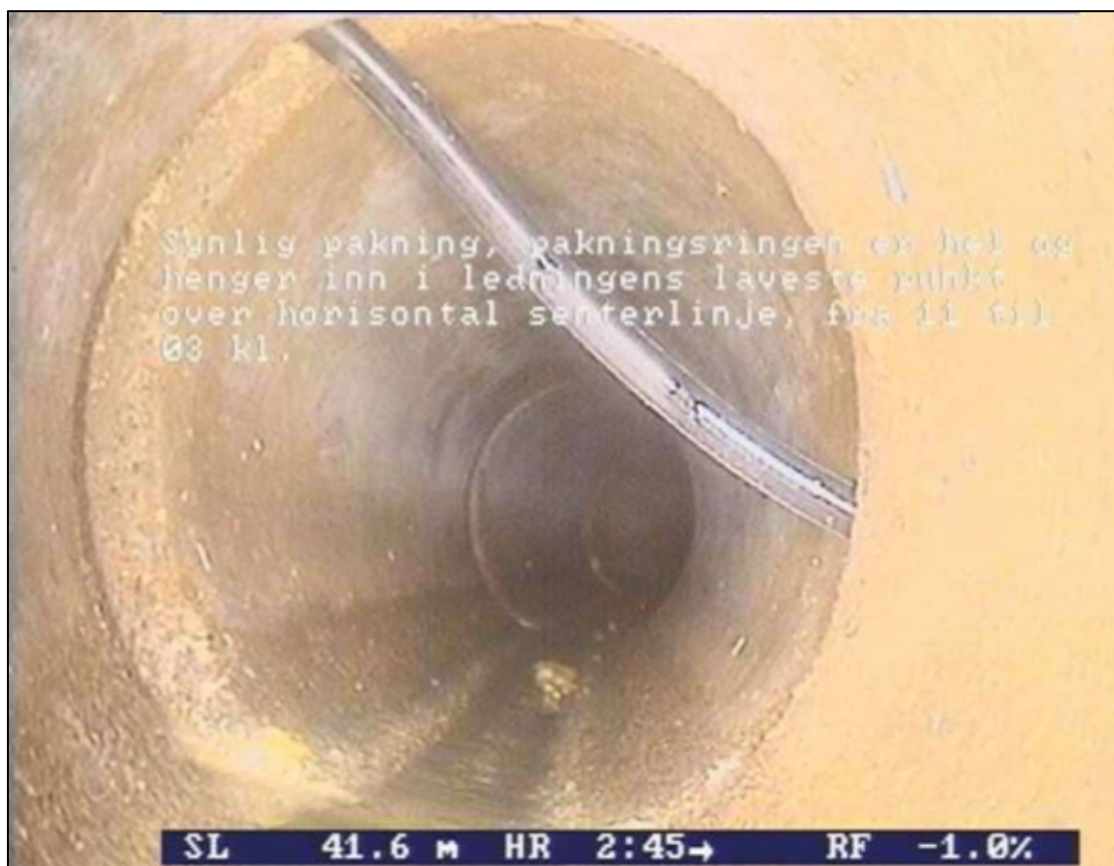
Figur 33: Utklipp fra rørinspeksjon der synlig pakning vises.

For å forklare feilkildene bruken av automatiske avlesninger likevel har, er det eksempelvis for lednings ID 140915 gitt Grad 1, der observasjonen er «Forskjøvet skjõt, forskyvningen er mindre enn halve rørtykkelsen». Denne ledningen har fått tilstand «Utlekking» fra feltundersøkelsene, og dette er trolig nettopp grunnet forskyvning av skjõt. Det samme gjelder lednings ID 140569 som ligger rett oppstrøms. Det gis altså en indikasjon på at nøkkelordet «forskyvning av skjõt» bør identifiseres og vektet i større grad for disse ledningene. Lednings ID 3879 er også et eksempel på feil dokumentering, der inspeksjonen gir Grad 0, mens det er observert utlekking. Figur 33 viser utklipp fra rørinspeksjonen, der det vises synlig pakning.

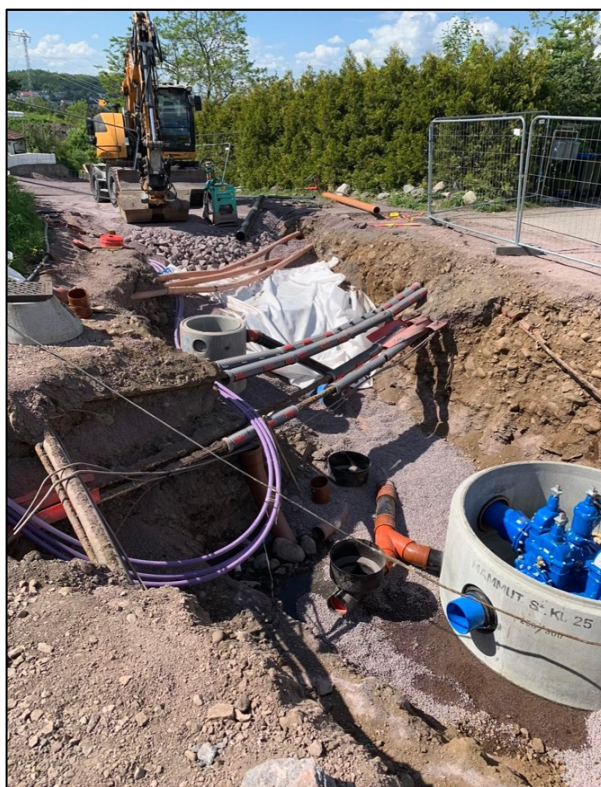
Figur 34: Utgraving og fornying av ledningsnett. Foto tatt under befaring.

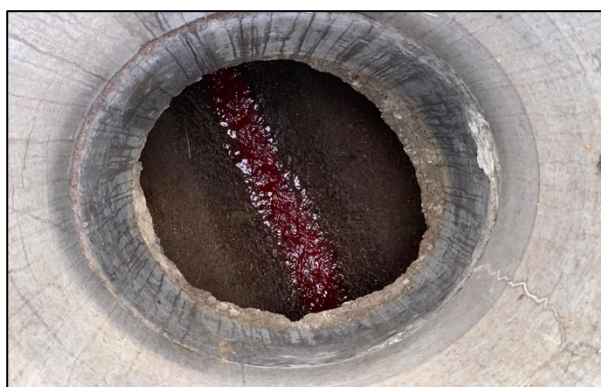
Figur 35: Fargeprøve for lokalisering. Foto tatt under befaring.

Usikkerheter for vannveier i ledningsnett kan undersøkes ved rørinspeksjoner, eller enda raskere via fargeprøve i vannet. Det er vist i Figur 35 hvordan dette er gjort under arbeid i området, der lokasjonen av feilkobling er identifisert ved å tilsette rødt fargepulver. Siden fremmedvannsandelen er påvirket av lekkasjer fra drikkevannsledninger vil overvåkning av lekkasjer og stedfestelse av disse gi en nedgang av fremmedvann i seg selv. I hovedsak monteres det ofte lydmålere i vannkummer for å identifisere lokale lekkasjer. Det gis også data på uvanlig forbruk fra vannmålere om natten, som indikerer at en lekkasje har oppstått.

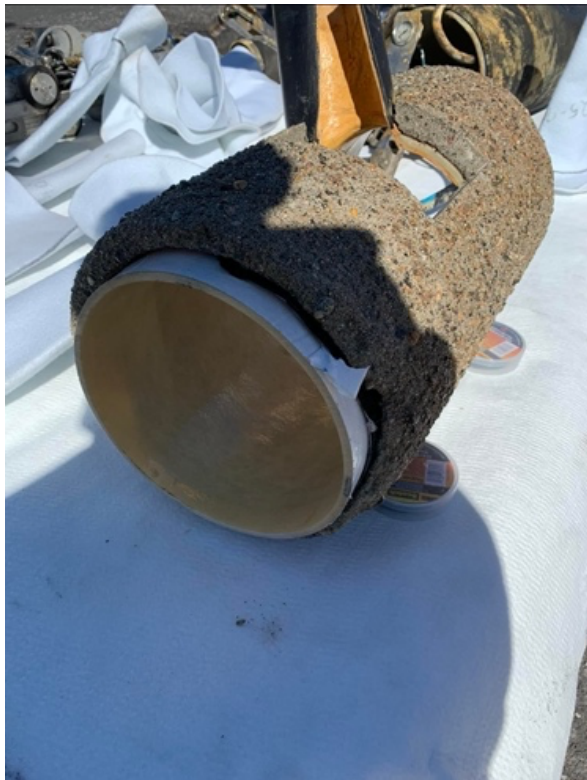
Figur 36: Strømperenovering av betongledning. Bilde tatt under åpen dag hos Olimb AS.

De raskeste tiltakene som kan gjøres for å hindre store vanninnsig i ledninger er trolig rørfornyning. I dette tilfellet ansees strømperenovering som en alternativ løsning. Strømperenovering kan både være strukturelle og semi-strukturelle, som vi si at strømpa alene kan helt eller delvis motstå opptredende krefter i røret. Metoden innebærer å føre en strømpeforing inn i det eksisterende røret, og presse det ut mot rørvæggen via trykk. Herdingen av strømpa kan gjøres via damp eller UV-lys, og det kan kjøres strømpefornyning mellom de fleste kum-strekk. Resultatet av strømpefornyning vil gi både bedre selvrensing grunnet ruheten på strømpeforingen, tette skjøter, og lengre levetid (Olimb & Christian Sibbern, 2018). Det forutsetter likevel at fall på ledning er best mulig. I Figur 36 og Figur 37 er det vist strømperenovering på en gammel betongledning, der det vises at innvendig ruhet minimeres, samt at innhuggene rørgjennomføringer blir tette.

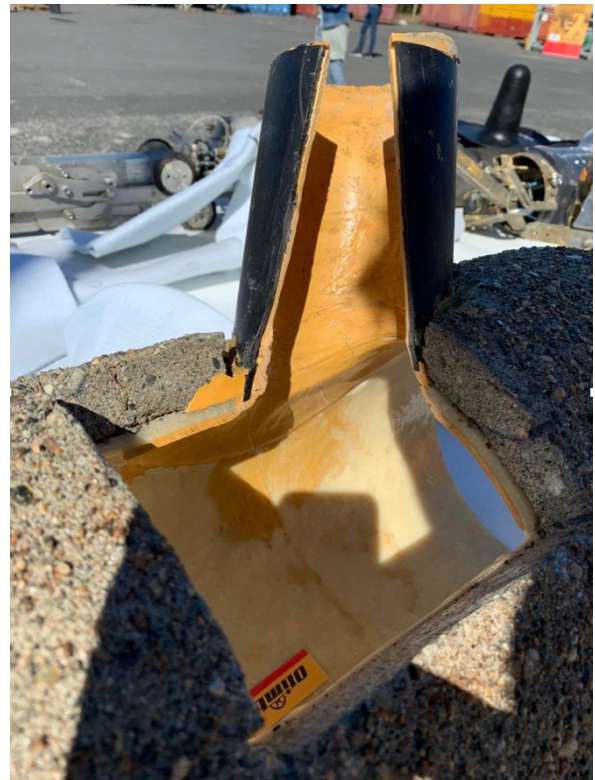
Figur 37: Strømperenovering av betongledning ved innhuggene rørrinnføringer. Bilde tatt under åpen dag hos Olimb AS.
