Masteroppgave 2023 30 stp

Kartlegging av stikkrenner på skogsbilvei ved hjelp av laserdata

Mapping of culverts on forest roads using LiDAR
data

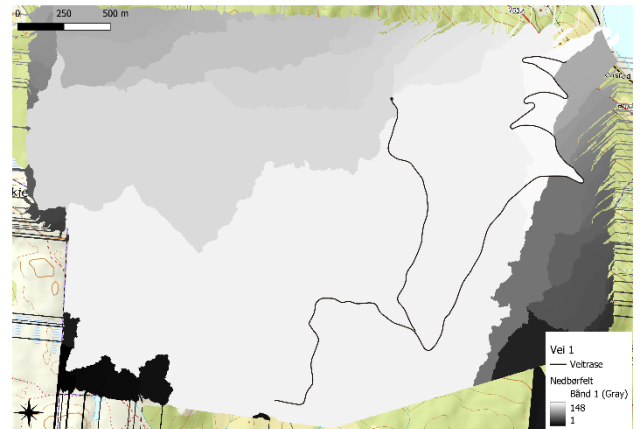
Figur 8: Kartet viser hvordan nedbørfeltet for vei 1 fordeler seg utover.

Vei 1 ligger i Ringebu kommune rundt elven Bergdøla. Figur 7 viser hvordan veitraseen ligger i terrenget, samt hvordan den klatrer seg oppover lisen. I kartet (Figur 8) vises nedbørfeltet for vei 1, her kommer det frem hvordan veien går gjennom flere deler av inndelingene til nedbørfeltet.

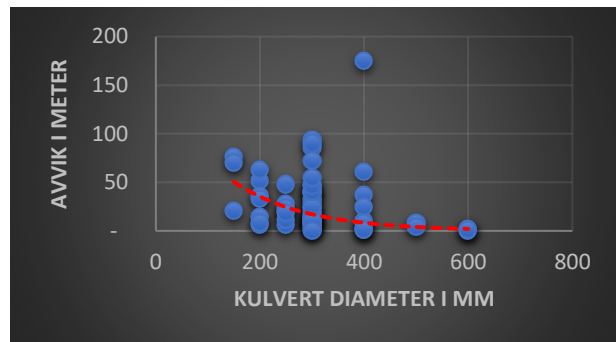
Figur 25: Sammenhengen mellom kommunens feltregistreringer og Fields beregninger for vei 4

På Figur 25 er det en «ekstremverdi», en årsak til «ekstremverdien» kan være terrenget, da det enkelte ganger er lenger strekninger uten kommunalt registrerte stikkrenner.

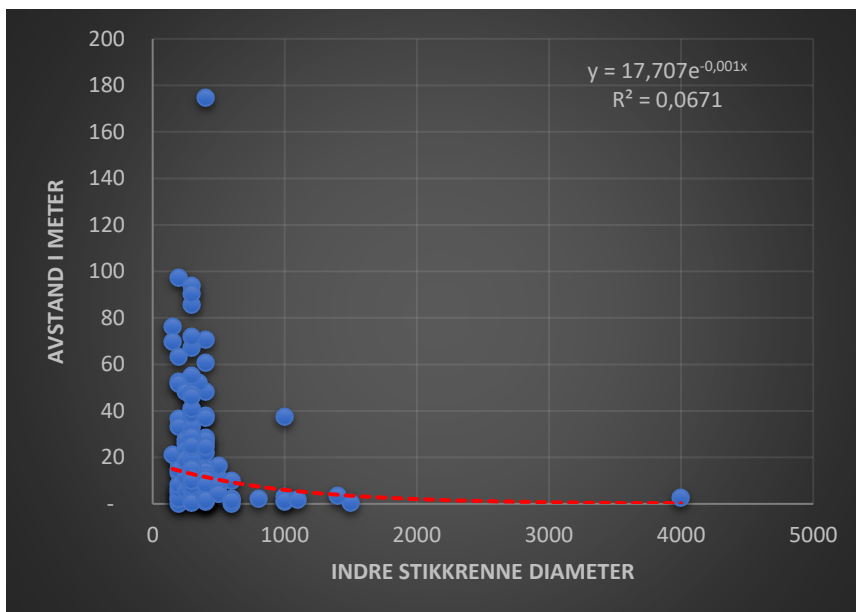
Figur 26: Felles graf for sammenhengen mellom indre rørdiameter og feilmargen i meter mellom kommunens feltregistreringer og Fields beregninger, med trendlinje og formler

Figur 26 viser sammenhengen mellom alle kommunens feltregistreringer og Fields beregninger for vei 1-4. Her vises den eksponentielle sammenhengen og den kvadrerte verdien av R. Det er tydelig at stikkrenner må ha en indrediameter på mer enn 500-600 mm for å oppnå et «sikkert» treff.

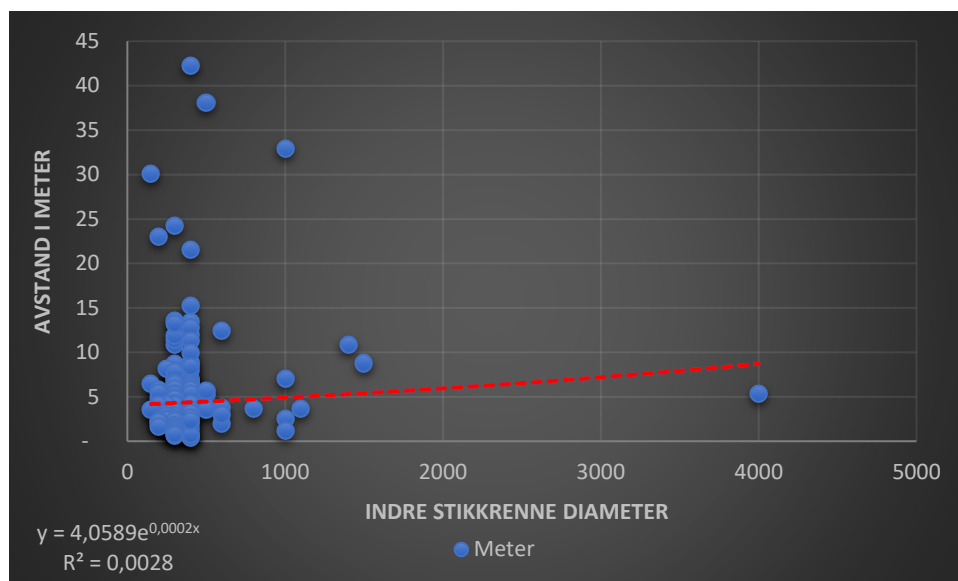
Figur 27: Sammenhengen mellom indre stikkrenne diameter og feilmargin i meter mellom kommunens feltregistreringer og egne feltregistreringer

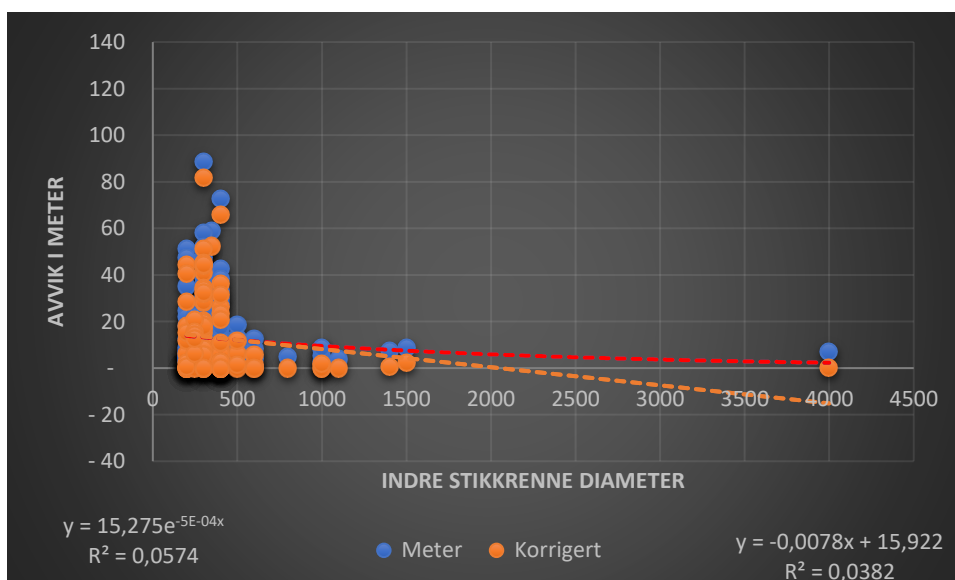
Figur 28: Sammenhengen mellom indre stikkrennediameter og avvik i meter mellom Fields beregninger og egne feltregistreringer. Her er stikkrennene registrert for vei 1-5.

Figur 28 viser redusert feilmargin med en korrigering på 6,7 meter.

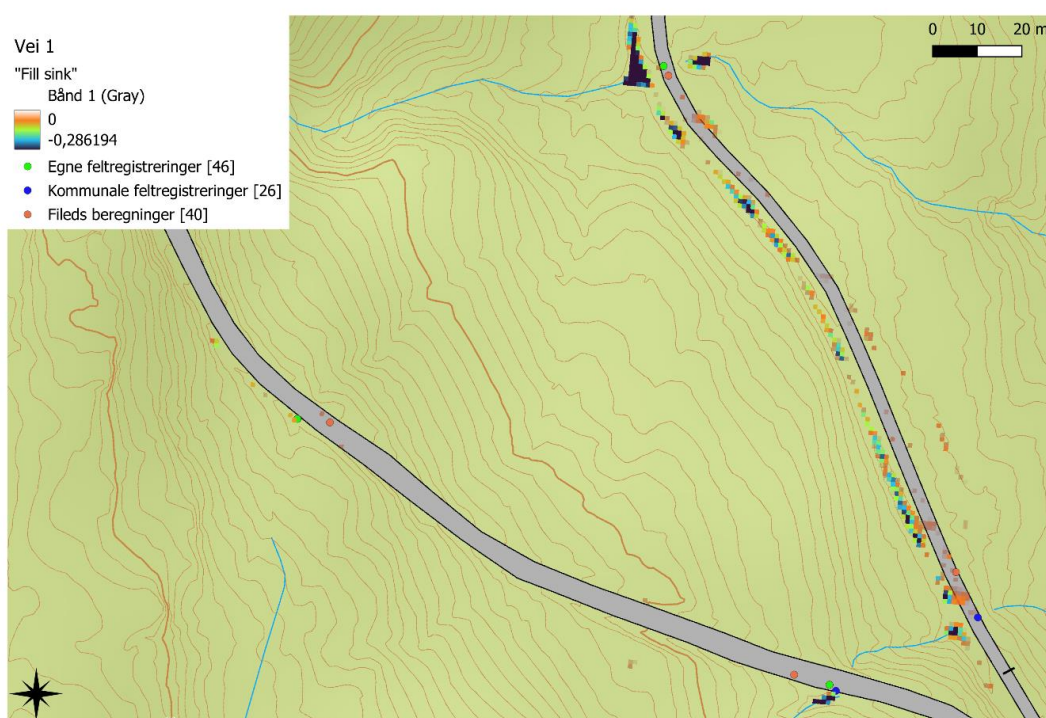
Figur 30: Utklipp fra vei 1 viser nedsenkningene i terrenngmodellen som har blitt fylt

Figur 30 viser tydelig hvordan «Fill sink» prosessen har fylt igjen langs grøften og enda tydeligere hvor det er vann i dagen. I tillegg kommer det frem at Fields beregninger er korrekte bare med små korrigeringer for plasseringen.

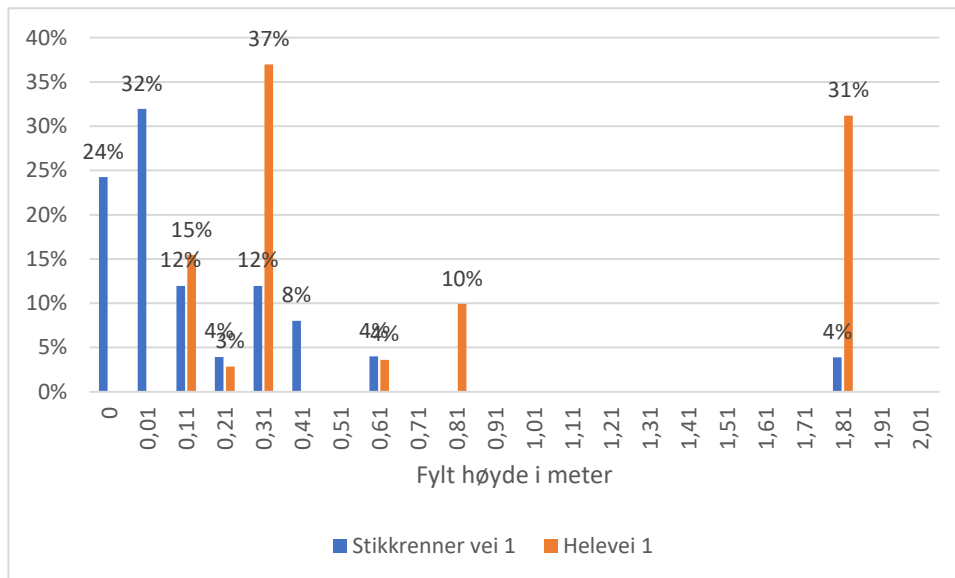
Figur 33: Prosentfordeling av fylt høyde etter «Fill sink» for vei 1.

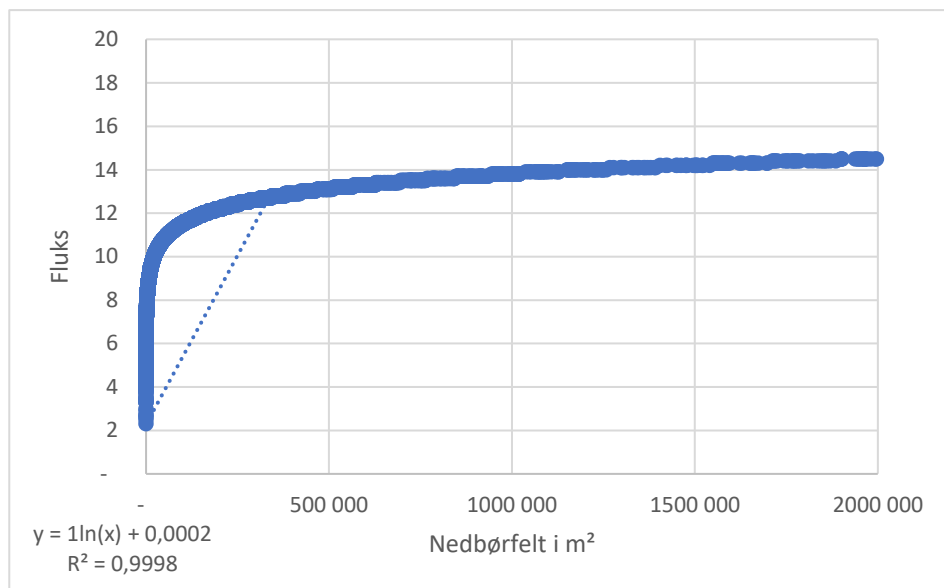
Figur 46: Den logaritmiske sammenhengen mellom fluks og nedbørfelt i m².

Grafen (Figur 46) viser en logaritmisk sammenheng mellom nedbørfeltet og fluksverdien.

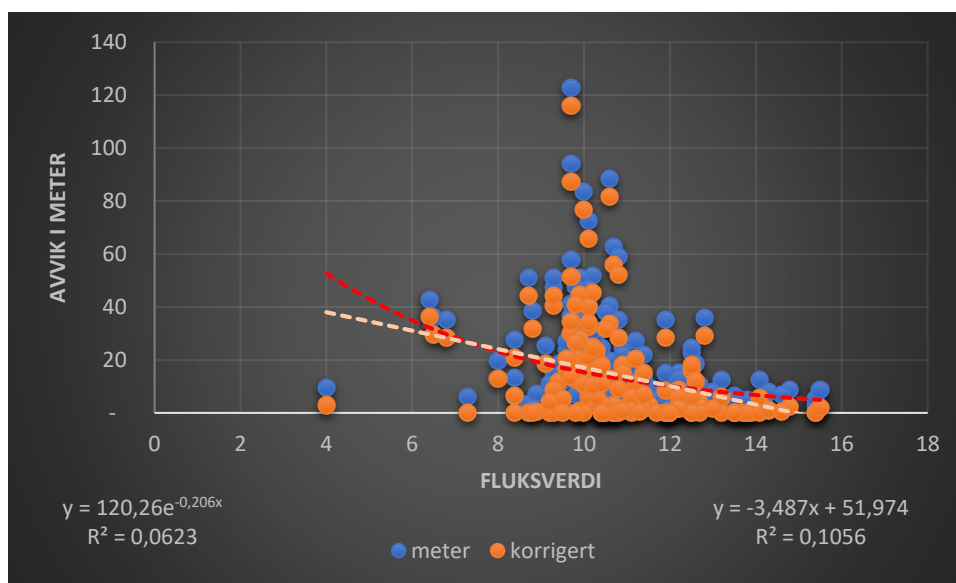
Figur 47: Sammenhengen mellom fluks og avvik i meter
