2023-10-30

NMBU-sak:
17/06042-14

Grønne forsøksstak i Norges landskapslaboratorium, NMBU: Rapport for perioden 2018 – 2022

Vegard Nilsen¹, Kim H. Paus¹, Ragna Berg², Knut Møen³, Shan Amin⁴, Geir Norden⁵

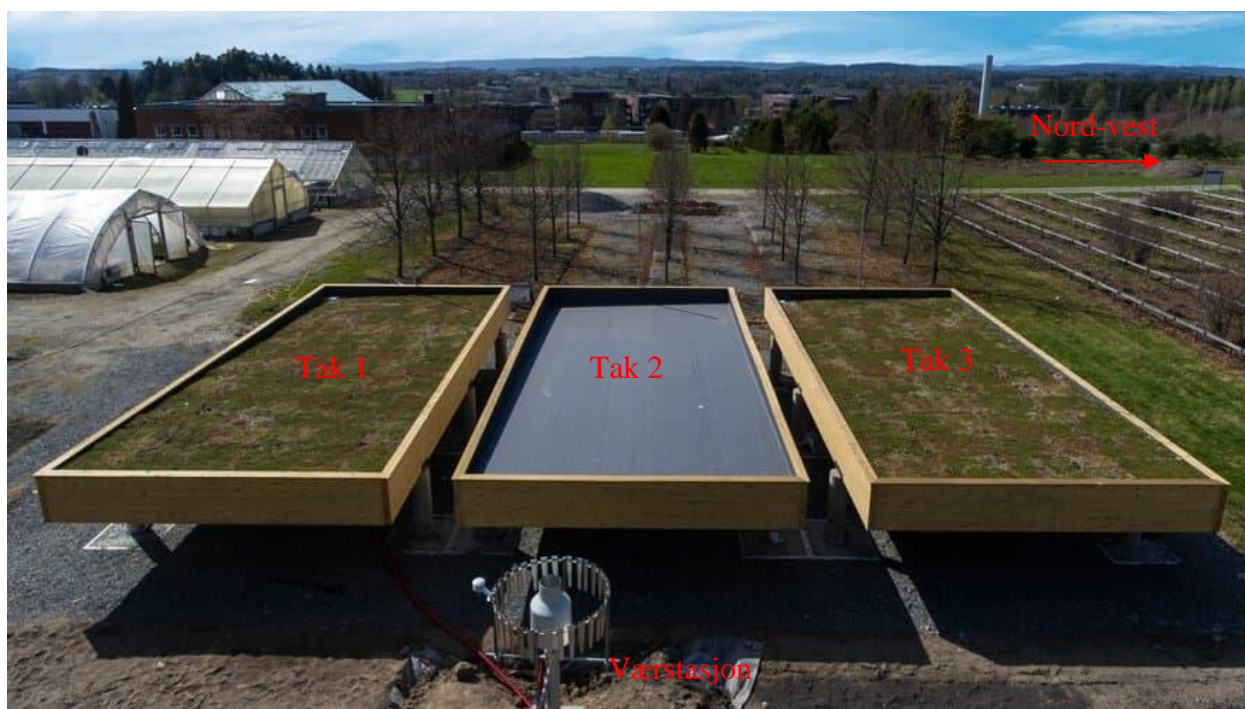
Figur 2: Forsøksfeltet rett etter etablering, med takenes nummerering. Foto: Sindre Nyborg.

Det ble etablert to grønne tak og et sort referansetak (Figur 2) med dimensjoner på ca. 5 m x 10 m og dermed et areal på ca. 50 m². Takene har fall mot sluk i det ene hjørnet, og er ment å representere et utsnitt på én kvadrant av et 200 m² stort takfelt med fall mot sluk i sentrum. Alle takene har samme oppbygning (Figur 3) med fallisolasjon av typen Vartdal Styropor EPS som er tekket med Protan BP (takflate) og BPX (parapet). De to grønne takene er identisk bygget opp med et ca. 150 mm tykt sjikt av finknust LECA lettklinker (NC 0 – 6 mm), en fuktbevarende filtduk og til slutt en sedummatte (Bergknapp sedummiks). Filtduken og sedummatte har iflg. Trommald Øyre (2018) en samlet tykkelse på ca. 40 mm.

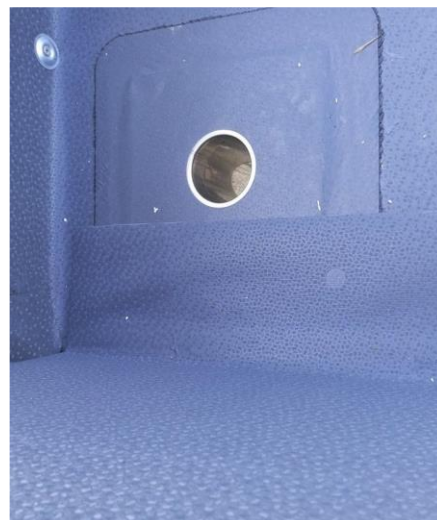
Figur 3: Oppbygging av sjiktene til takene og bilde av sluket. Det sorte referansetaket er bygget opp identisk med de grønne takene tom. takbelegget. Hentet fra Trommald. og Øyre (2018).

Slukene er av typen Jual taksluk med dimensjon 75 mm (Figur 3). På de grønne takene er det bygget en inspeksjonsboks/slukboks rundt slukene, som igjen er omgitt av et separasjonslag med singel. Figur 4 og Tabell 1 viser mål som er gjort på tak 3 våren 2023 i forbindelse med en masteroppgave (Al-khayyat, 2023). Figuren viser fallforholdene til takets bunn, som består av to plan med fall på 24 mm/m (prosjektert 25 mm/m) langs takets akser. Disse planene møtes i diagonalen som er markert med stiplede linje i Figur 4.

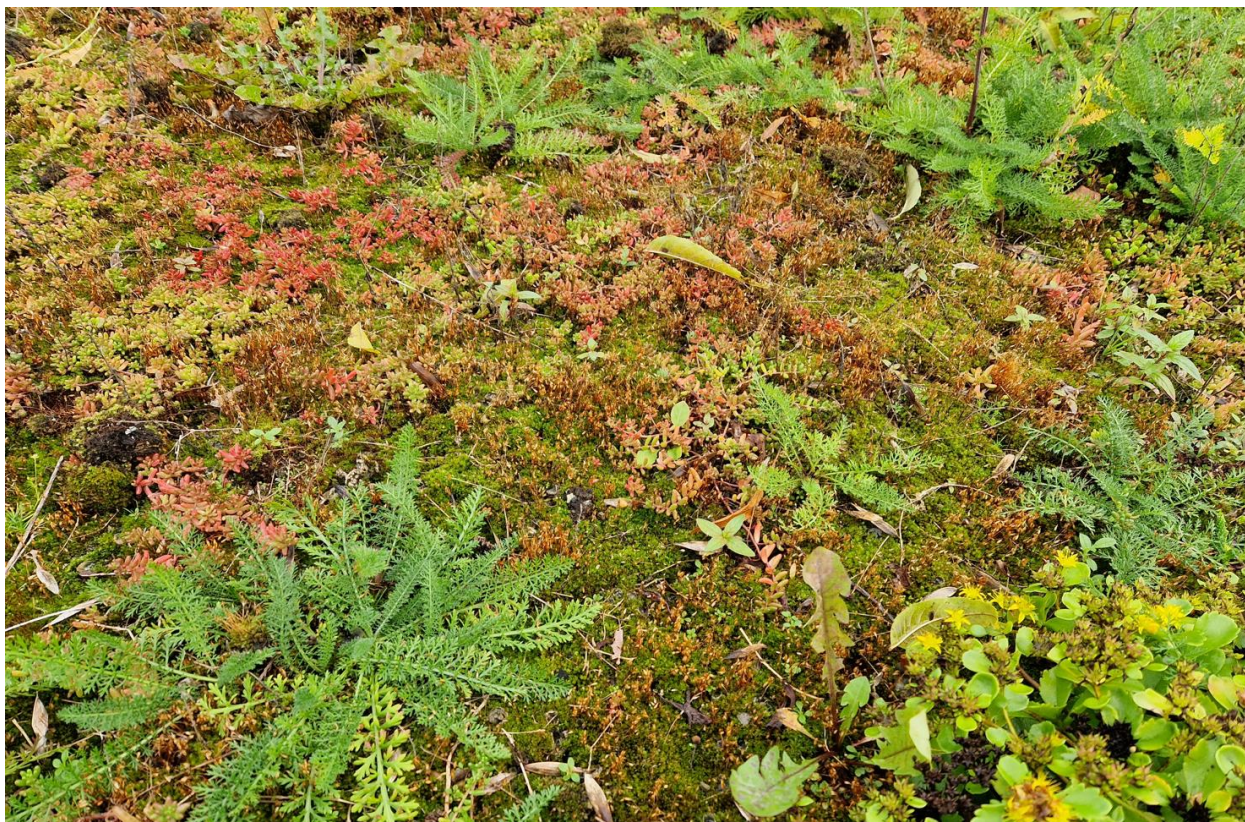
Figur 5: Bildet er tatt 22.09.2023, men er nokså representativt for tilstanden på takene ved utgangen av 2022. I perioder er det enda mer ugress enn vist på dette bildet. Foto: Ragna Berg.

- Sedumvegetasjonen er per utgangen av 2022 delvis fortrent av mose (Figur 5). Årsaken til dette er høyst sannsynlig knyttet til skjøtselsrutinene, bl.a. for sjelden gjødsling. Redusert tilgang på næringsstoffer har medført en reduksjon i dekningsgraden av sedum. Dette har skapt vilkår for at mose skal kunne etablere seg. Flere andre pionerplanter ser ut til å ha funnet veien inn, og videre tilskygging fra mer høyvokst vegetasjon har nok ytterligere påvirket sedumveksten. Det forventes likevel ikke at denne utviklingen i vegetasjonsdekket har påvirket takenes hydrologiske funksjon i vesentlig grad.

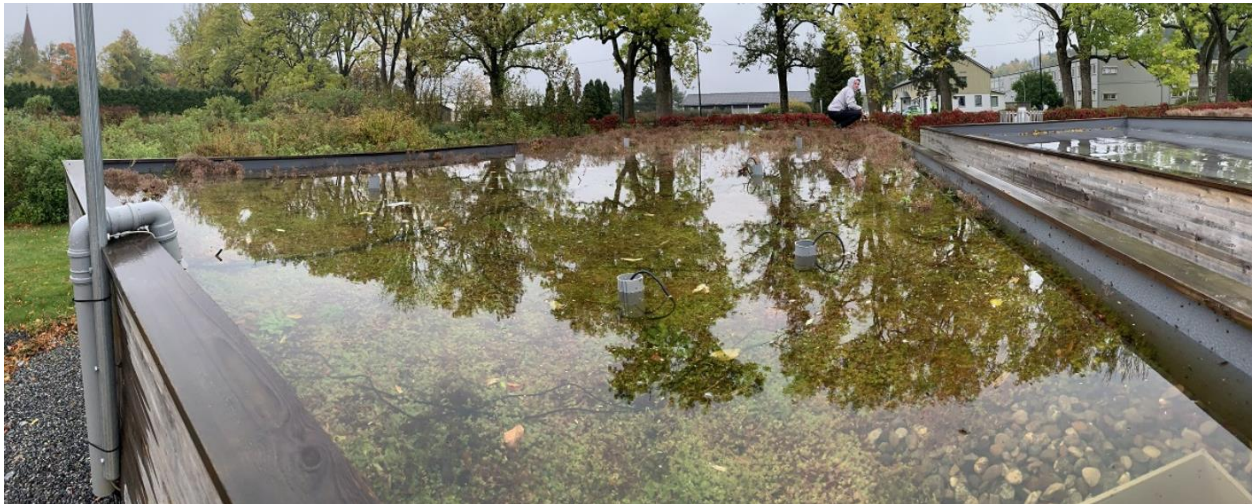
Figur 7: Fritt vannspeil ved fylling. Foto: Peter Andreas Bassøe (2020). Figur hentet fra Bassøe (2020).

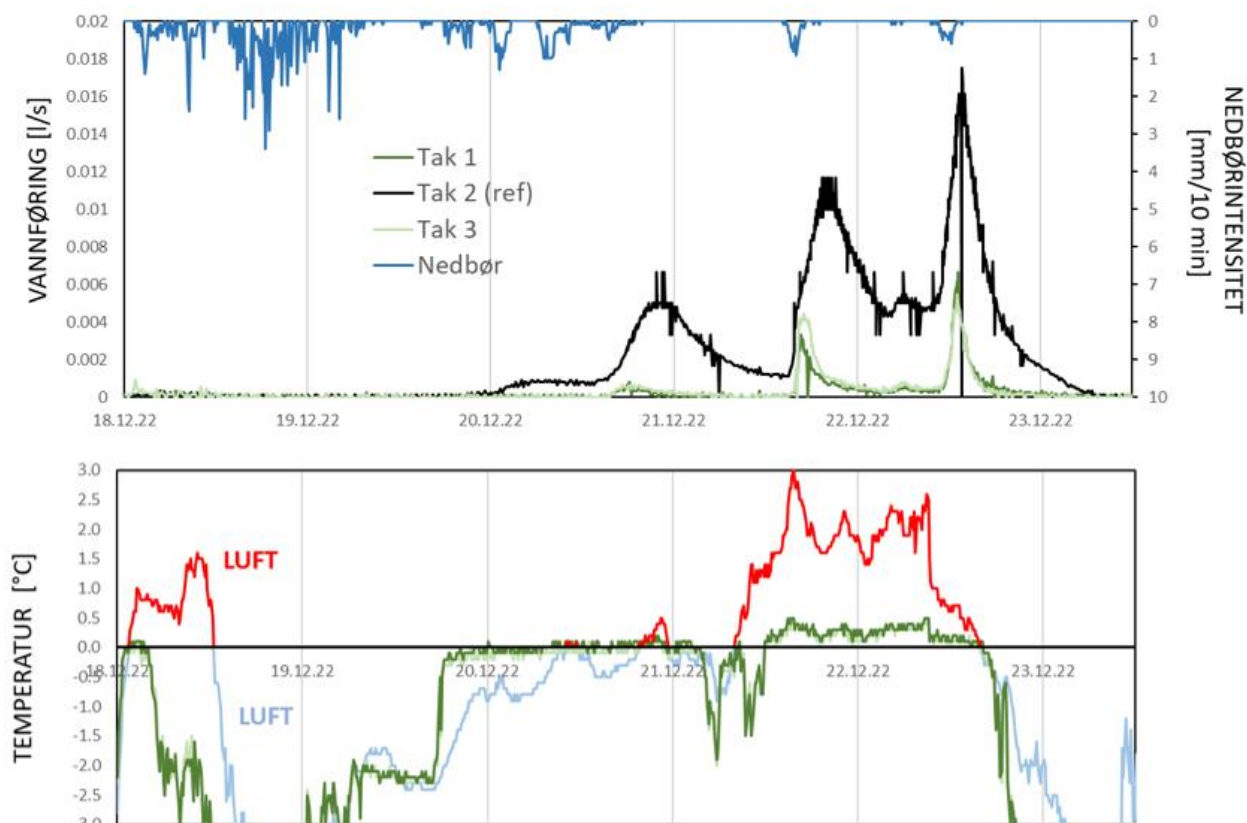
Figur 13: Nedbør og avrenning (topp) og temperatur (bunn) fra takene under ekstremhendelsen 18-24.desember 2022.

Figur 13 viser ekstremhendelsen som inntraff i desember 2022. Sammenliknet med de to andre hendelsene har denne hendelsen en treg avrenningsrespons også på referansetaket. Det er derfor antatt at nedbøren hovedsakelig falt som snø og/eller som regn på snø gjennom hele hendelsen.

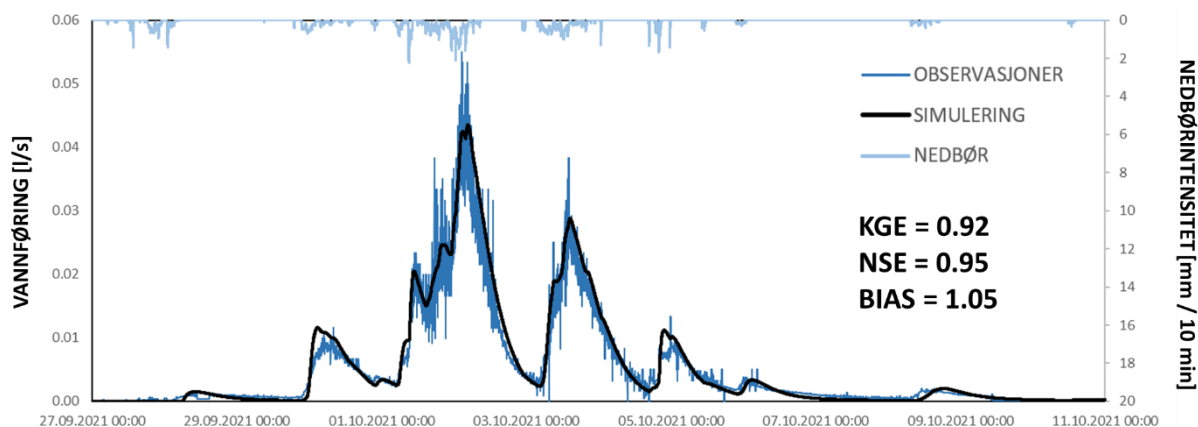
Figur 14: Kalibrering av SWMM-modell ved bruk av multiobjektiv-optimalisering via NSGA-ii for KGE og NSE. Kalibreringsperiode: 17. sep. – 17. okt. 2021. Endringsvariabler i kalibreringen omfattet mettet hydraulisk konduktivitet, avløpskoeffisienter for utløpet og porøsitet i løsmasser. Bias er definert som volum avrenning observert dividert på simulert.

For å undersøke potensialet for kalibrering av en hydrologisk modell, og spesielt vurdere om observasjonene knyttet til avrenning målt via volumkar har tilstrekkelig kvalitet, ble det utviklet og kalibrert en enkel modell for tak 3 i R-versjonen til SWMM (SWMMR). I SWMMR ble taket beskrevet som en såkalt *green roof* LID-modul og simulert med observerte nedbørverdier for perioden 17. september til 17. oktober 2021. Videre ble fordampning beskrevet ved å bruke Hargreaves metode og lokale målinger for lufttemperaturer. I SWMMR ble følgende parametere variert i kalibreringen: Overflatens mettede hydraulisk konduktivitet, avløpskoeffisienter for utløpet samt porøsitet i løsmassene. Kalibreringen ble utført via multiobjektiv optimalisering vha. NSGA-ii i R for Kling-Gupta-Efficiency (KGE) og Nash-Sutcliffe Efficiency (NSE). Resultatet fra kalibreringen av modellen for taket er gitt i Figur 14 og antyder at avrenning målt ved volum har god nok kvalitet for kalibrering og validering av modeller. Simulert avrenning følger i stor grad observasjonene for avrenning (det vil si høye KGE og NSE-verdier), og SWMMR virker å ha evne til å både beskrive hydrogrammenes oppbygning mot toppene samt resesjonene. Det totale simulerte avrenningsvolumet stemmer også godt overens med observasjonene (bias = 1.05), som indikerer at vannbalansen er ivaretatt i modellen.
