Norges miljø- og  
biovitenskapelige  
universitet

**Bacheloroppgave 2023 15 stp**  
Fakultet for landskap og samfunn

# Hvordan påvirker utbyggingen av vindkraftverk omliggende kystlynghei?

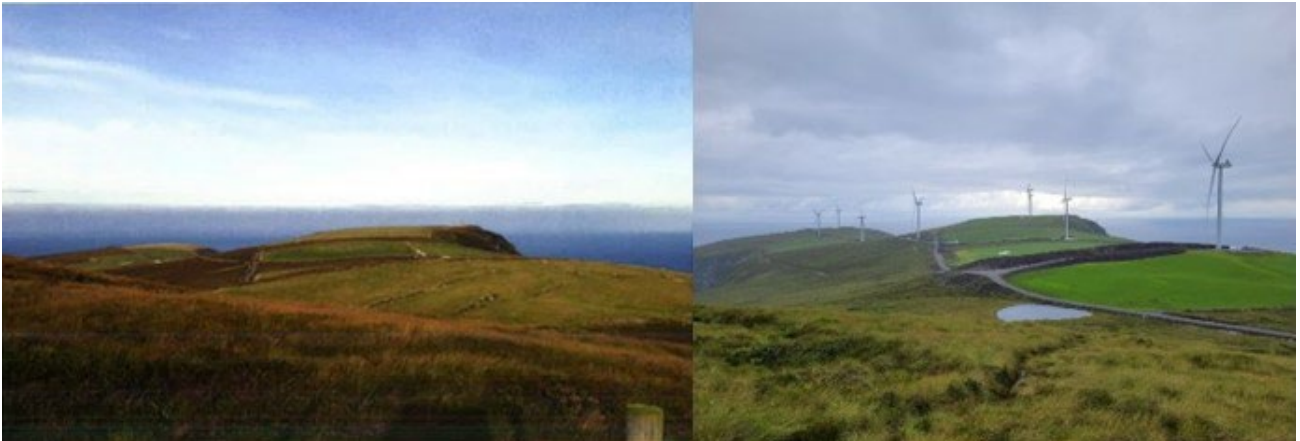
Figur 2: Fjellplataet på Haramsøya sett fra Mannen. Bildet til venstre er hentet fra konsesjonssøknaden fra 2004 (<https://webfileservice.nve.no/API/PublishedFiles/Download/200202714/3205772>) og bildet til høyre er fra 2022 tatt av Gunnhild Rødstøl Ekrol.

På fjellplatået er de dominerende vegetasjonstypene kystlynghei og terrengdekkende myr (Figur 2). Vegetasjonen har over flere år blitt preget av menneskelig påvirkning. Området ble fra gammelt av brukt til beiting, brenning av lyng og skjæring av torv til brensel. På 1980-tallet ble deler av myrområdene drenert og benyttet til jordbruksformål. Av det 1400 dekar fjellplatået er rundt 680 dekar oppdyrket til henholdsvis eng og beite. I 2003 var det 15 fulltidsbønder på øya der flesteparten var melkeprodusenter. I tillegg var det utvalg

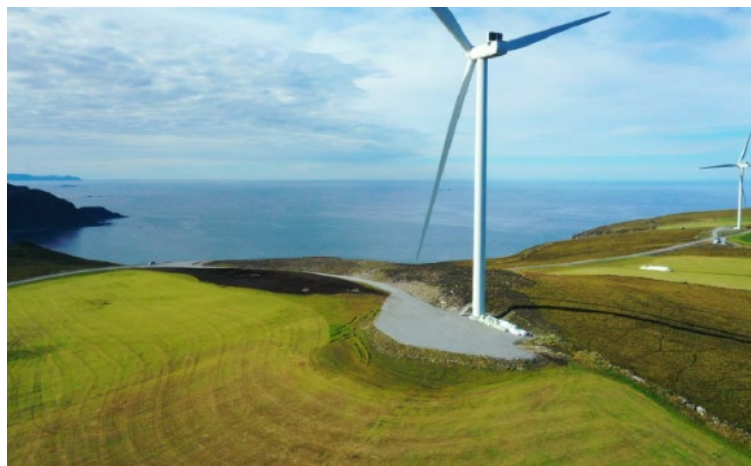
Vindturbin 1 ligger med dyrket mark til venstre og med kystlynghei til høyre (Figur 5). På begge sider av veien som leder bort fra turbinen ligger den største fyllingen på anlegget. Dette området ble gravd ut og brukt som lagring- og oppstillingsplass i byggefasen. Inngrepet ved vindturbin 1 var omfattende, på den måten at et større areal var preget av åpen jord (Figur 6).

Figur 5: Dronebilde av vindturbin 1. Bildet er tatt av Silje Skarsten.

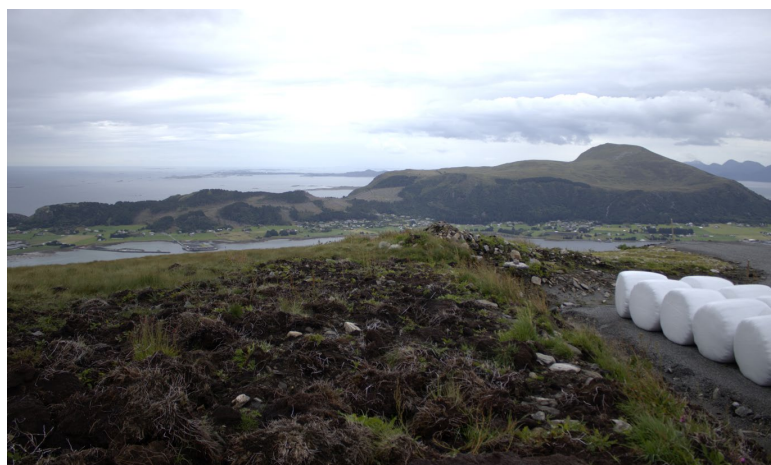
Figur 6: Nærbilde av inngrep ved vindturbin 1. Bildet er tatt av Gunnhild Rødstøl Ekrol.

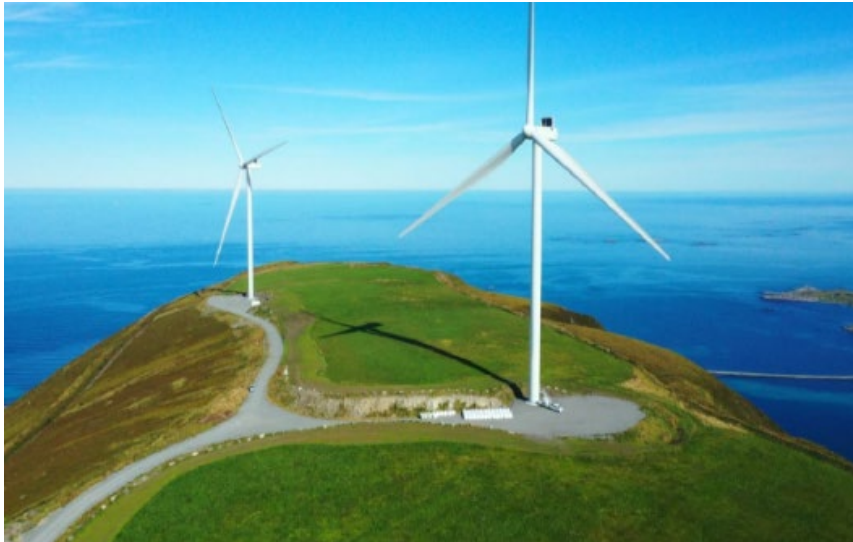
Vindturbin 2 er nesten helt omkranset av dyrket mark, men har en ytterkant som grenser til kystlynghei (Figur 7). På 10 meters avstand fra turbinen måles et 10 meter bredt parti med grasproduksjon før en ender i naturlig vegetasjon igjen (Figur 8).

*Figur 7: Dronebilde med vindturbin 2 i forgrunnen og vindturbin 3 i bakgrunnen. Bildet er tatt av Silje Skarsten.*

Vindturbin 3 grenser til dyrket mark til høyre for vegen, og kystlynghei på nedsiden til venstre av vegen (Figur 7). Vindturbin 3 har en begrenset mengde åpen jord, og det er kort avstand fra gruslagt område til intakt vegetasjon (Figur 9).

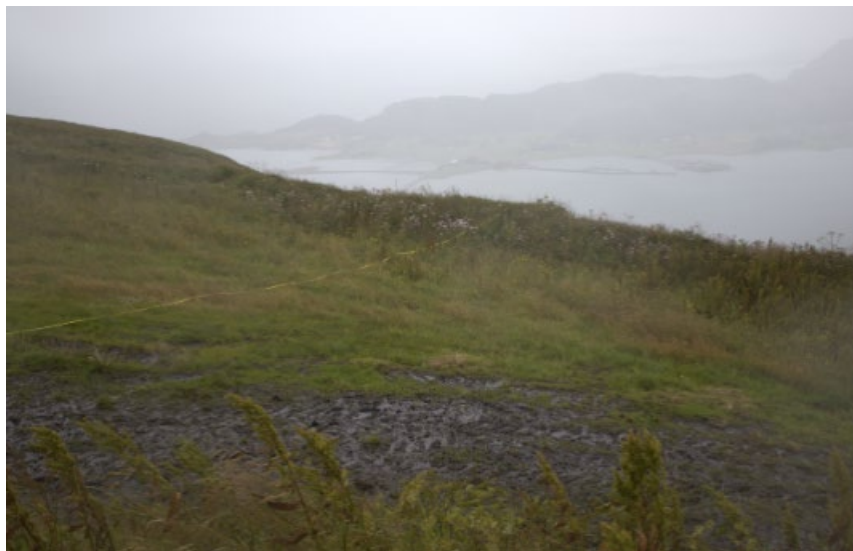
*Figur 8: Nærbilde av inngrep ved vindturbin 2. Bildet er tatt av Gunnhild Rødstøl Ekrol.*

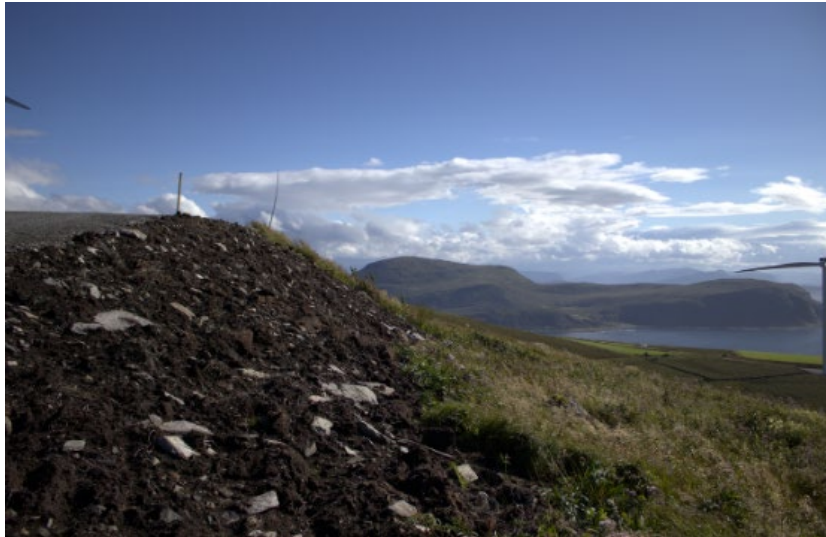
*Figur 9: Nærbilde av inngrep ved vindturbin 3. Bildet er tatt av Gunnhild Rødstøl Ekrol.*

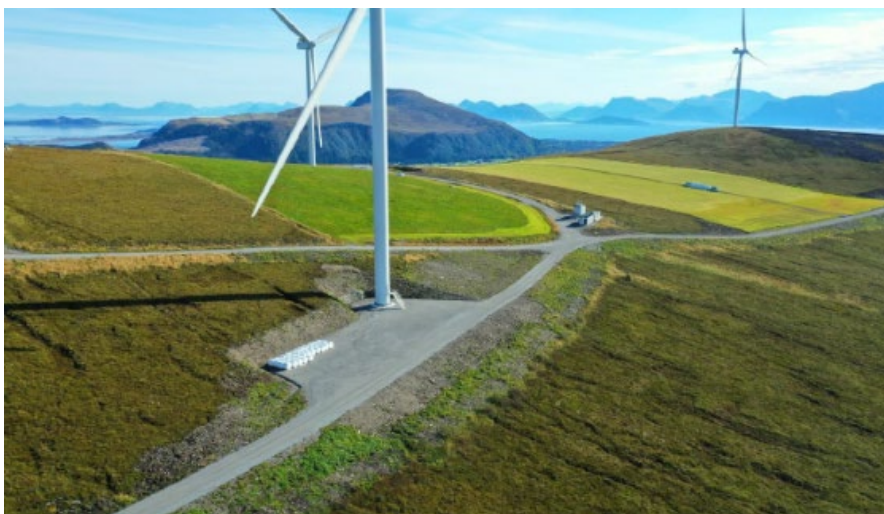
Vindturbin 4 har kystlynghei på begge sider av veien. Turbinen ligger midt i anlegget og er i tilknytning et kryss (Figur 10). Området rundt turbinen er derfor berørt av en del graving og større fyllinger. Ved denne turbinen ble det registrert mer åpen jord enn ved noen av de andre vindturbinene.

*Figur 10: Dronebilde av vindturbin 4. Bildet er tatt av Silje Skarsten.*

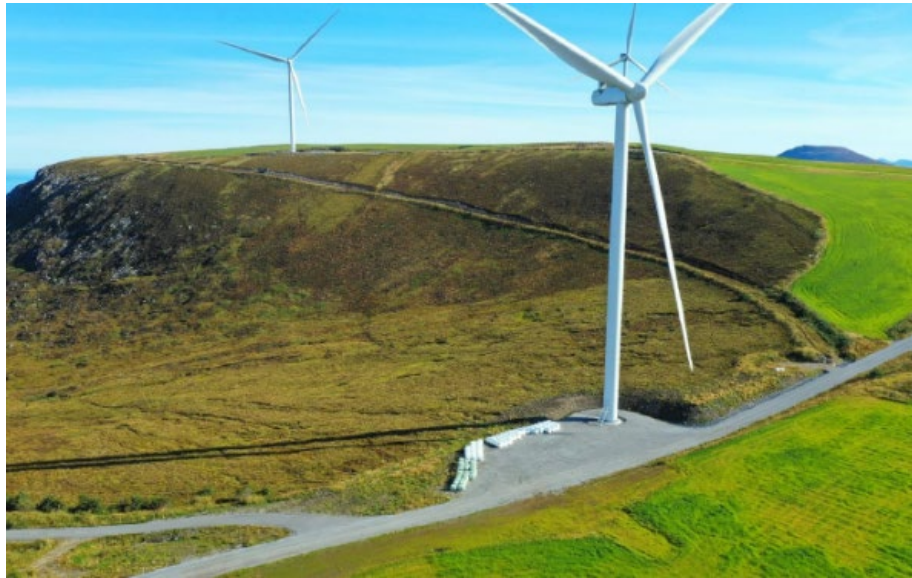
Vindturbin 5 har et stort område med kystlynghei bak seg og dyrket mark over veien til høyre (Figur 11). Her har det foregått relativt omfattende gravearbeider som har etterlatt mye åpen jord rundt hele turbinen (Figur 12).

*Figur 11: Dronebilde av vindturbin 5. Vindturbin 2 og 3 kan sees i bakgrunnen. Bildet er tatt av Silje Skarsten.*

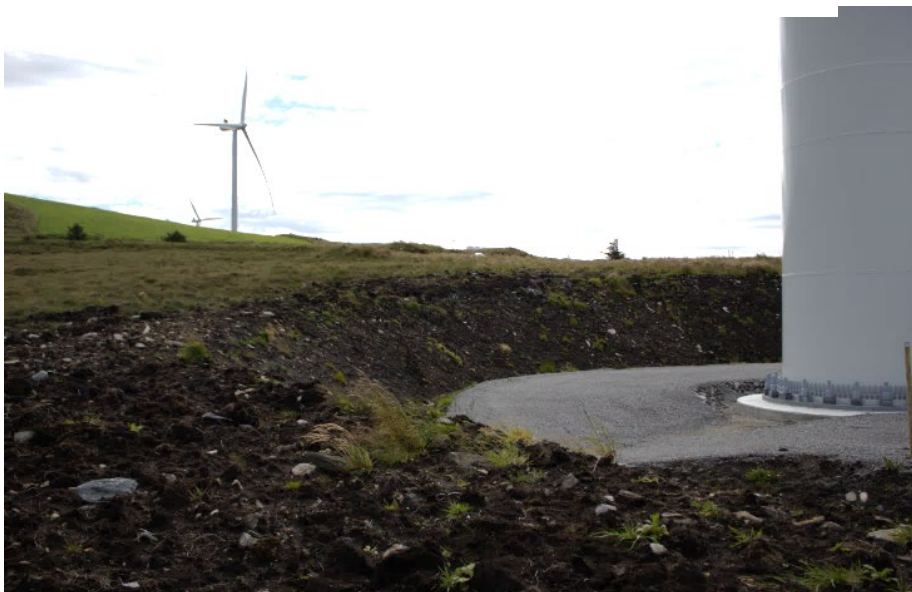
*Figur 12: Nærbilde av inngrepet ved vindturbin 5. Bildet er tatt av Gunnhild Rødstøl Ekrol.*

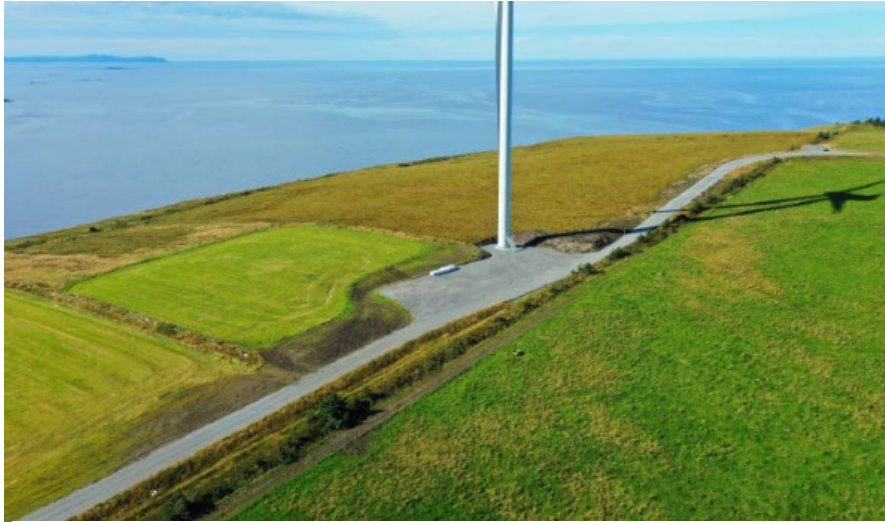
Vindturbinen 6 har dyrket mark foran og til venstre (Figur 13). Kystlyngheia kan sees som den oransje trekanten til høyre bak turbinen. Denne turbinen hadde det minst omfattende inngrepet for kystlyngheias del, da vindturbin med oppstillingsplass ble etablert på dyrket mark. Det er en begrenset mengde åpen jord tilknyttet turbinen og en har klart å bevare mye av den opprinnelige kystlyngheivegetasjonen (Figur 14).

Figur 13: Dronebilde av vindturbin 6. Bildet er tatt av Silje Skarsten.

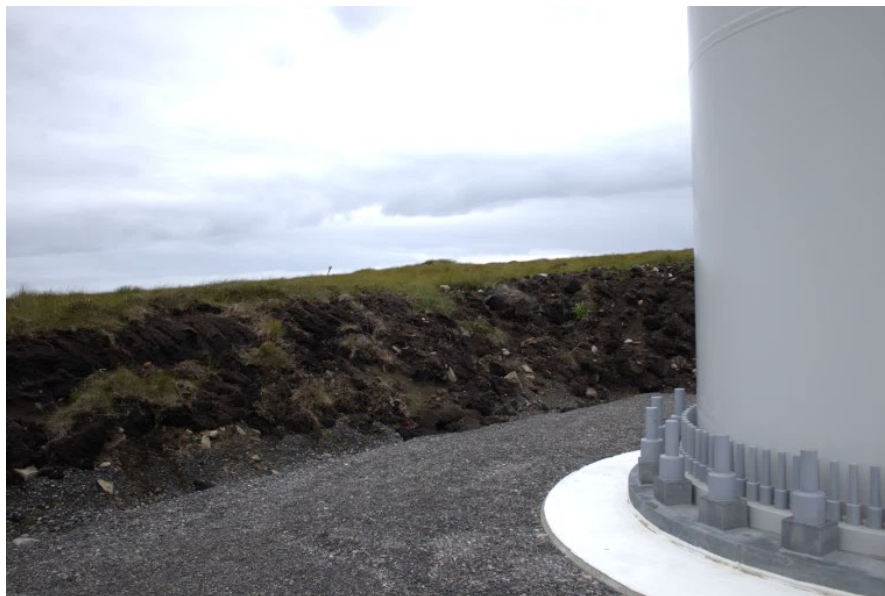
Figur 14: Nærbilde av inngrep ved vindturbin 6. Bildet er tatt av Gunnhild Rødstøl Ekrol.

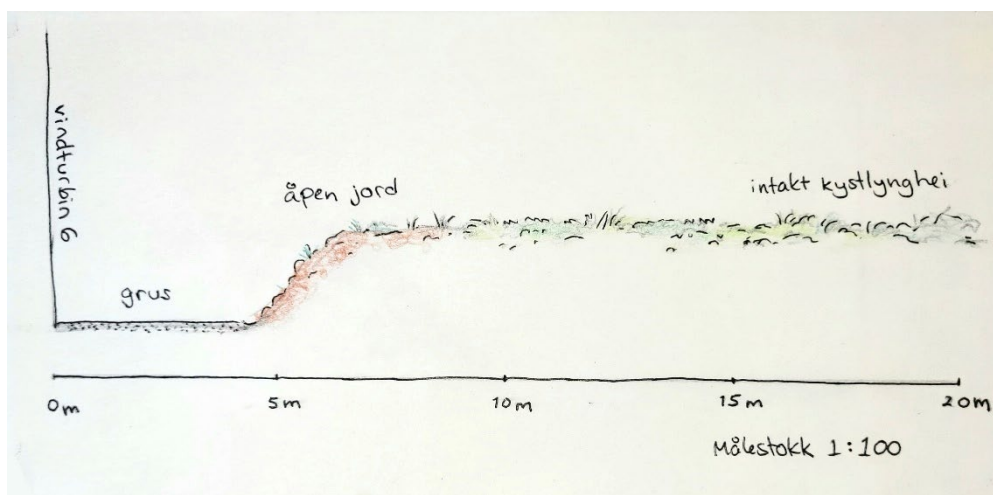
Figur 15: En typisk overgang mellom vindturbin og terreng. Skissen viser starten av transektet ved vindturbin 6. Transektet fortsetter videre ut til 30 meter fra turbinen.

Ruteanalyse ble utført ved de 6 vindturbinene på øya som er plassert med tilknytning til kystlynghei. Det ble trukket et transekt fra foten av hver av vindturbinene og 30 meter ut i stedefgen natur (Figur 15). Ettersom kystlyngheia på Haram er fragmentert av utbyggingen av vindkraftverket og jordbruk ble orienteringen til transektene bestemt slik at de havnet så langt unna inngrepene som mulig (Figur 16).

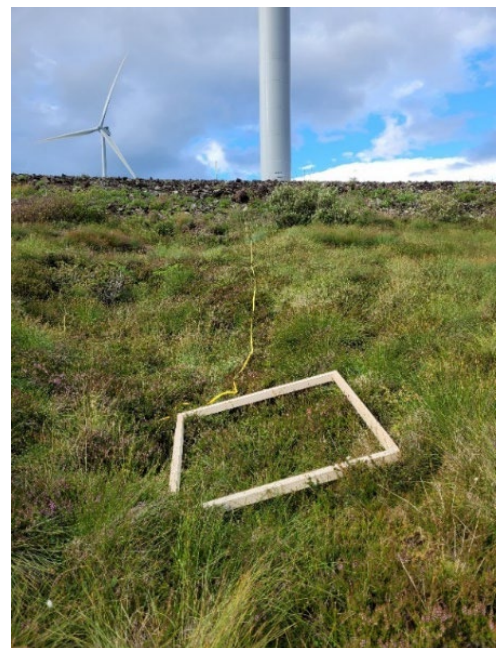
Figur 17: Ruteanalyse i praksis ved vindturbin 4. Bildet er tatt av Gunnhild Rødstøl Ekrol.

Ruter på 1 meter x 1 meter ble lagt for hver femte meter langs disse transektene (Figur 17), totalt 6 ruter per transekt. Karplantene innenfor rutene ble bestemt til art og etter hvor mange prosent av rammen de opptok. Plantene ble artsbestemt ved hjelp av Gyldendals feltflora (Stenberg & Mossberg, 2010). Moser og lav ble bestemt etter gruppe og hvor stor prosentandel de opptok av rammen. Andelen åpen jord, stein og vann ble også registrert etter prosentandelen av rammen de opptok. Totalt ble det foretatt ruteanalyse av 36 ruter.

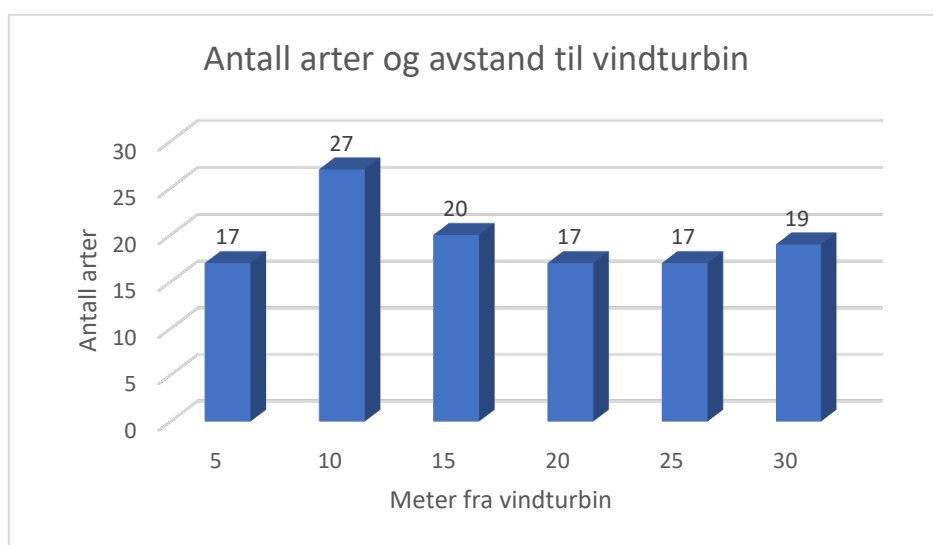
Det er flest arter 10 meter unna vindturbinene (Figur 24). Her er det registrert 27 arter. Videre er nest flest arter funnet på 15 meters hold. Rutene 30 meter unna havner på tredje plass med 19 arter. Det er registrert færrest arter 5, 20 og 25 meter unna turbinene.

Figur 24: Totalt antall ulike arter funnet i alle ruter fordelt på avstand til vindturbin.
