UNIVERSITETET FOR MILJØ- OG BIOVITENSKAP

## 2.0 Abstract

With increased focus on the concept of universal design and a goal of a universally designed Norway in 2025, I wanted this paper to call attention in a public building that was completed in 2009. I want to examine whether the project has managed to fulfill the requirements and recommendations that are drawn when one establishes a public building that has the whole population as target group.

## 3.0 Sammendrag

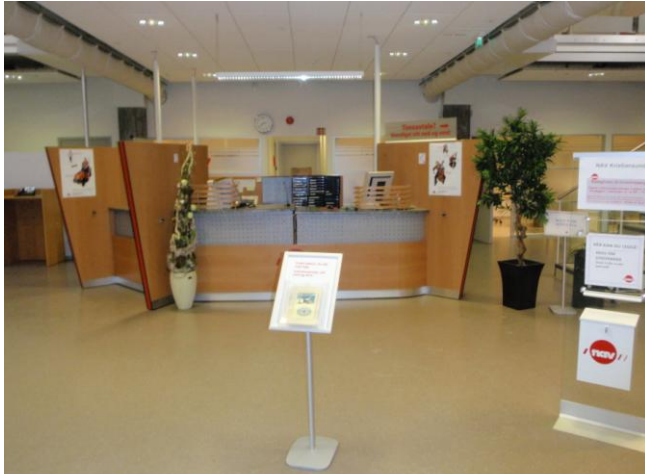
Når man kommer inn gjennom den innerste doble elektriske skyvedøren i hovedinngangen er man inne i publikumsmottaket. Det er kun dette planet (første plan) som er publikumsrom, hele planet er trinnfritt når man har kommet inn. Like innenfor er det kønummersystem bestående av laminerte kort, med betjeningshøyde 950mm over gulv, ingen audiovisuell varsling.

Figur 13; kølappordner midt i bildet, tre justerbare resepsjonsdisker i bakgrunnen.

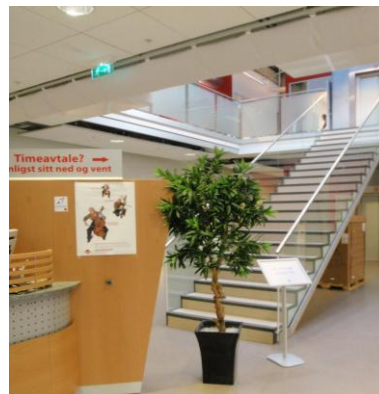
Figur 18; man har plassert plante og info foran trappeløp for å hindre uvedkommende fra å bruke trappen.

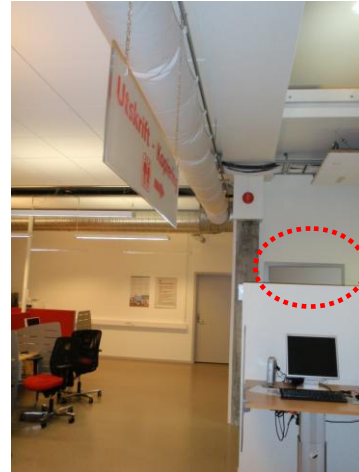
Figur 22; døren inn til toalettet kan skimtes over halvvegg.

For å finne konferanseavdelingen må man enten være kjent eller få hjelp. Når man står utenfor konferanseavdelingen er skiltingen plassert på innsiden av speilende glassflate, jeg har markert på bildet hvor skiltet befinner seg. Det er vanskelig å se det selv om man står nært.

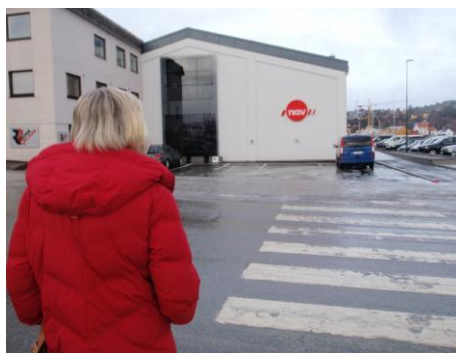
Figur 28; hovedatkomsten til Nav Kristiansund fra trafikkterminalen.

Etter den åpne plassen må vi krysse bilvei før vi kommer til parkeringsplassen utenfor Nav. Fotgjengerfeltet er dårlig merket, det er ingenting som indikerer fare i bakken foran gangfeltet.

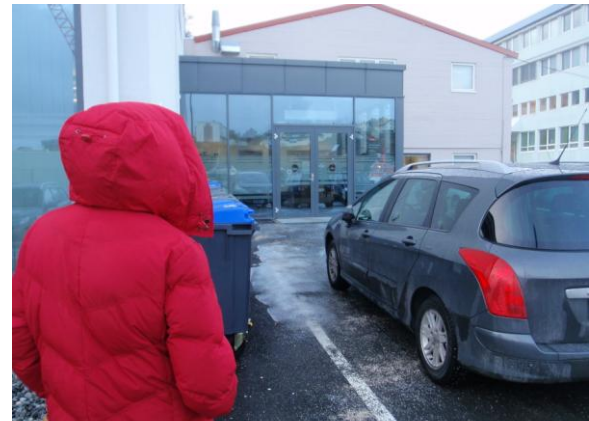
Figur 36; testpersonen sier hun fikk følelsen av å være i en bakgård når hun kom til konferanseavdelingen.

Vel inne i garderoben greier hun ikke å skjønne hvor hun skal gå for å komme til konferanserommet. Når hun kommer til mellomganger ser hun raskt to dører med markering på døren, det er store røde bokstaver A og B, lurer på om dette betyr konferanserom A og B! Hun finner etter hvert døren hvor det står konferanserom.

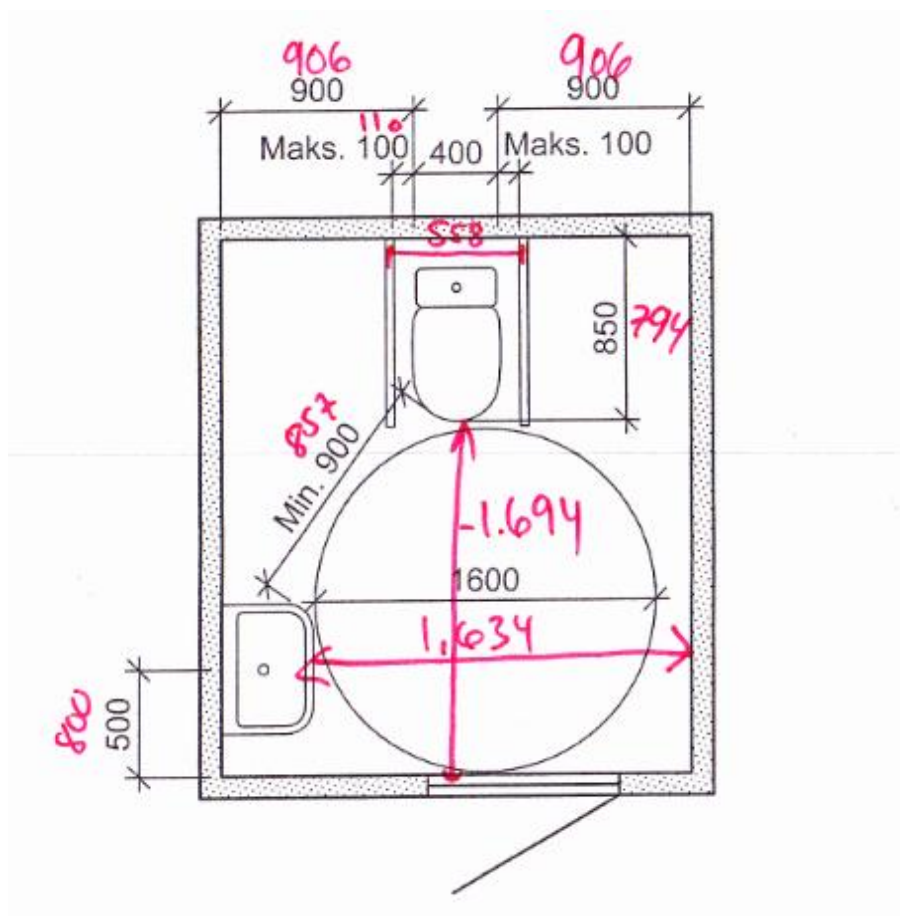
## Vedlegg 6: Målinger HC-toalett

Illustrasjonen er hentet fra NS11001-1:2009 og målinger fra befaring av HC-toalett i publikumsmottak er skrevet på med rød penn.
