VURDERING AV VOKSEFORHOLD SAMT VEKST OG VITALITET  
HOS TRÆR I UTVALGTE ANLEGG LANGS VEG

EVALUATION OF GROWTH CONDITIONS, TREE GROWTH AND VITALITY AT  
SELECTED ROADSIDE AREAS

YLVA ØDEGAARD LINDAHL

UNIVERSITETET FOR MILJØ- OG BIOVITENSKAP  
INSTITUTT FOR PLANTE- OG MILJØVITENSKAP  
MASTEROPPGAVE 30 STUDIEPOENG 2013

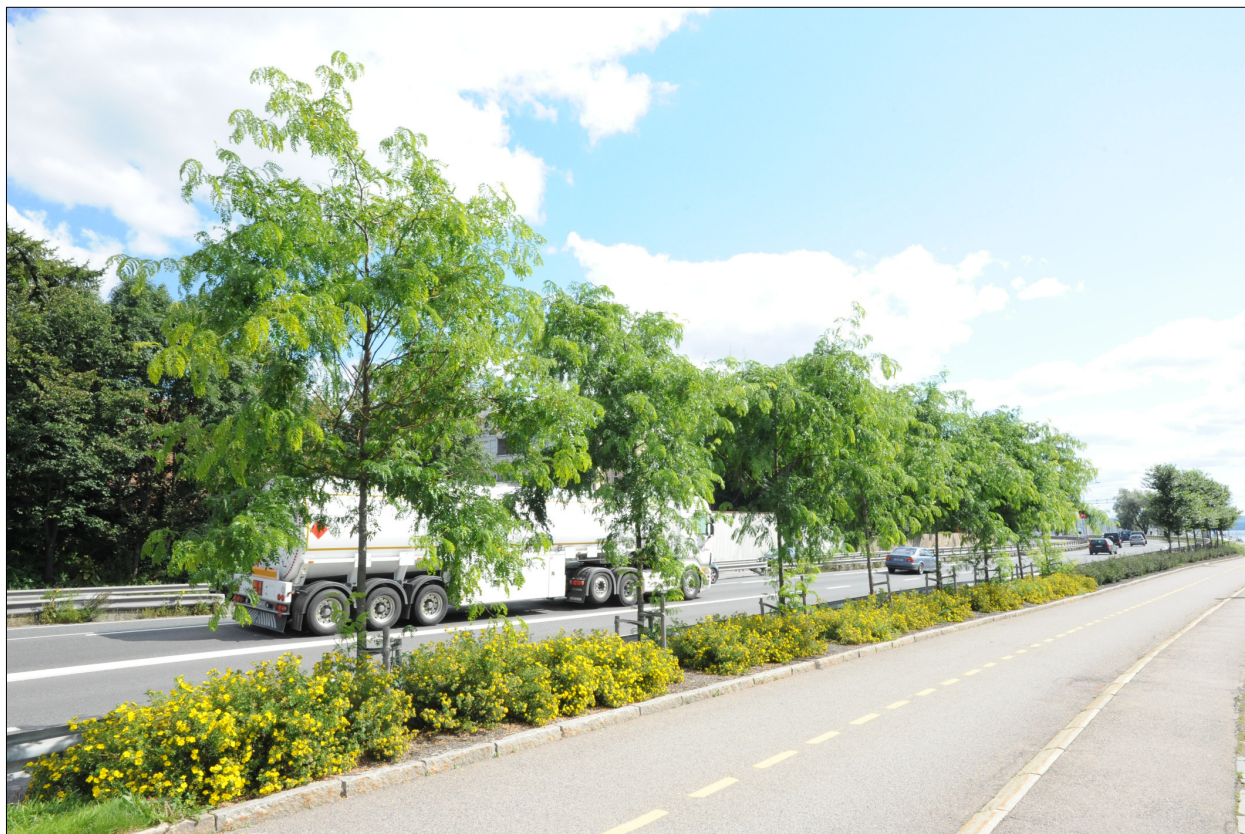
Trærne hadde fyldig krone med enkelte døde skudd (Figur 14), og vitaliteten var høy begge årene. Skuddlengden til korstorn 'Skyline' var lang med noe nedgang i 2013 (Tabell 4). Kun ett tre hadde sterkt forsinket bryting fra sovende knopper (Figur 15). Enkelte av trærne hadde skader på stammen (Figur 16). De ble observert opp til 80 centimeters høyde. Ut på sommeren hadde bortimot alle trærne lange stammeskudd (Figur 17).

Figur 14. Korstorn 'Skyline' hadde lite problemer langs Frognerstranda, (14.8.12).

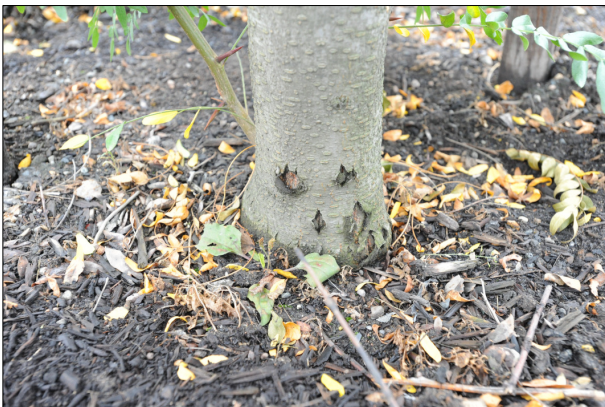
**Figur 16. Korstorn 'Skyline' med flere stammeskader nede ved rothalsen (20.8.12).**

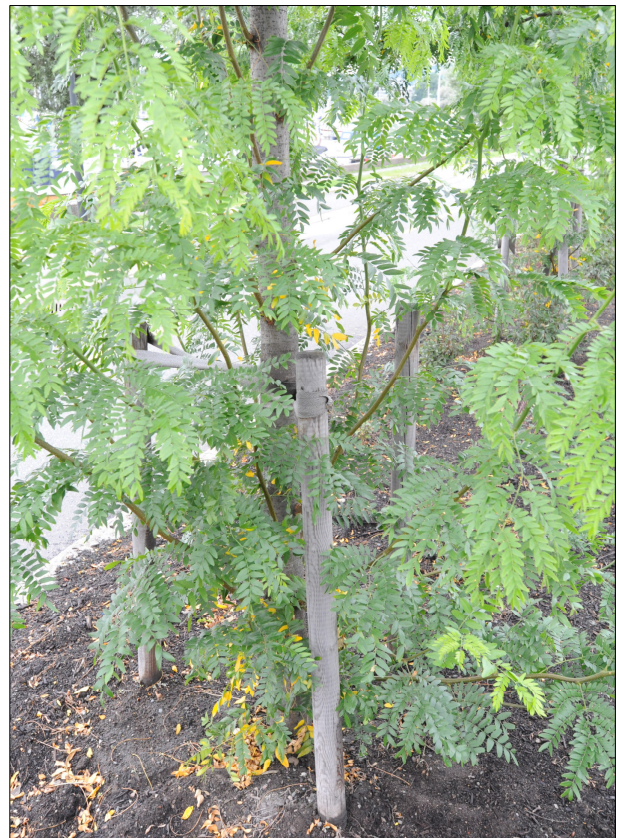
**Figur 17. Ikke alle korstorn 'Skyline' hadde så kraftige stammeskudd som denne, men bortimot alle hadde skudd ut fra stammen under krona, (20.8.12).**

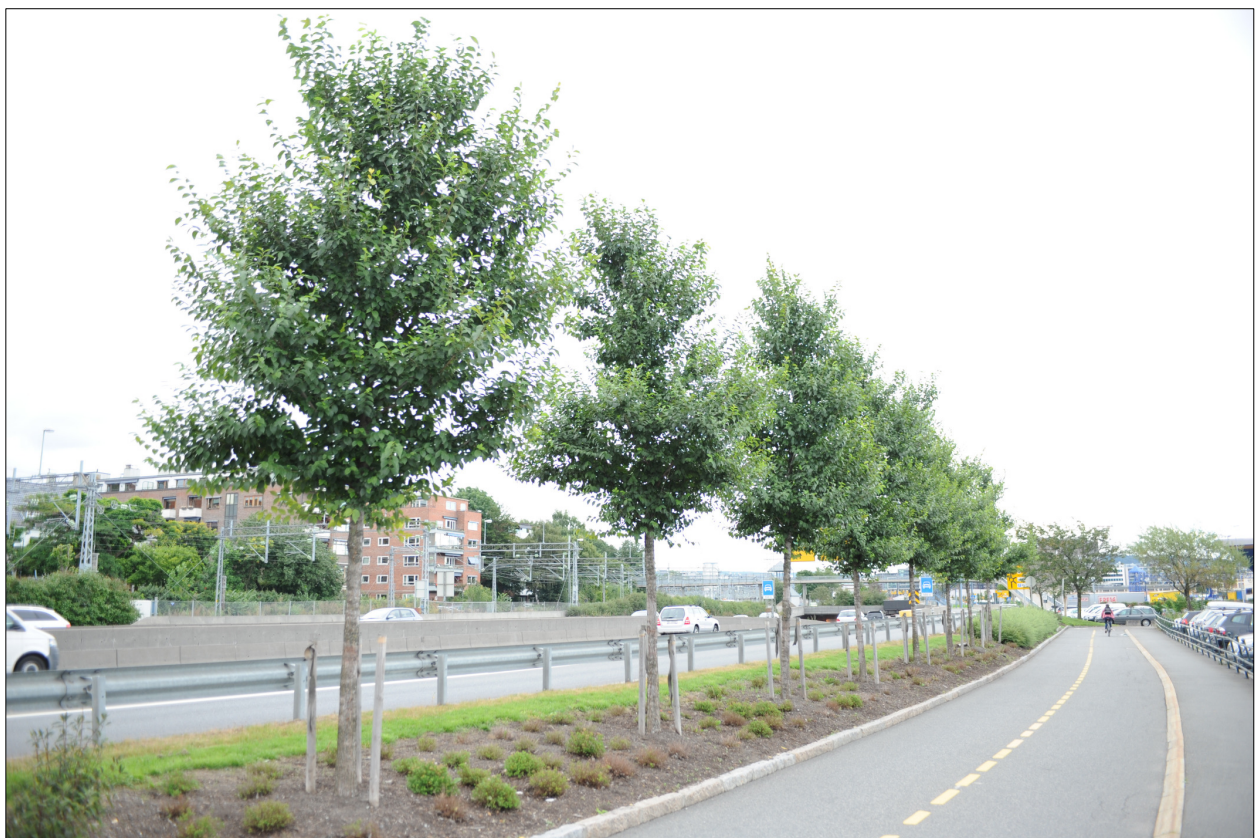
Langs Frognerstranda sto åtte almetrær i hver ende av strekningen, og de var alle særdeles frodige, og de hadde svært liten grad av skade (Figur 18). De skåret svært høyt på vitalitet, og skuddtilveksten var lik og ganske god begge årene (Tabell 5 og Figur 19).

Figur 18. Alm 'Rebona' Resista ® var i svært liten grad skadet på Frognerstranda, (23.8.12).

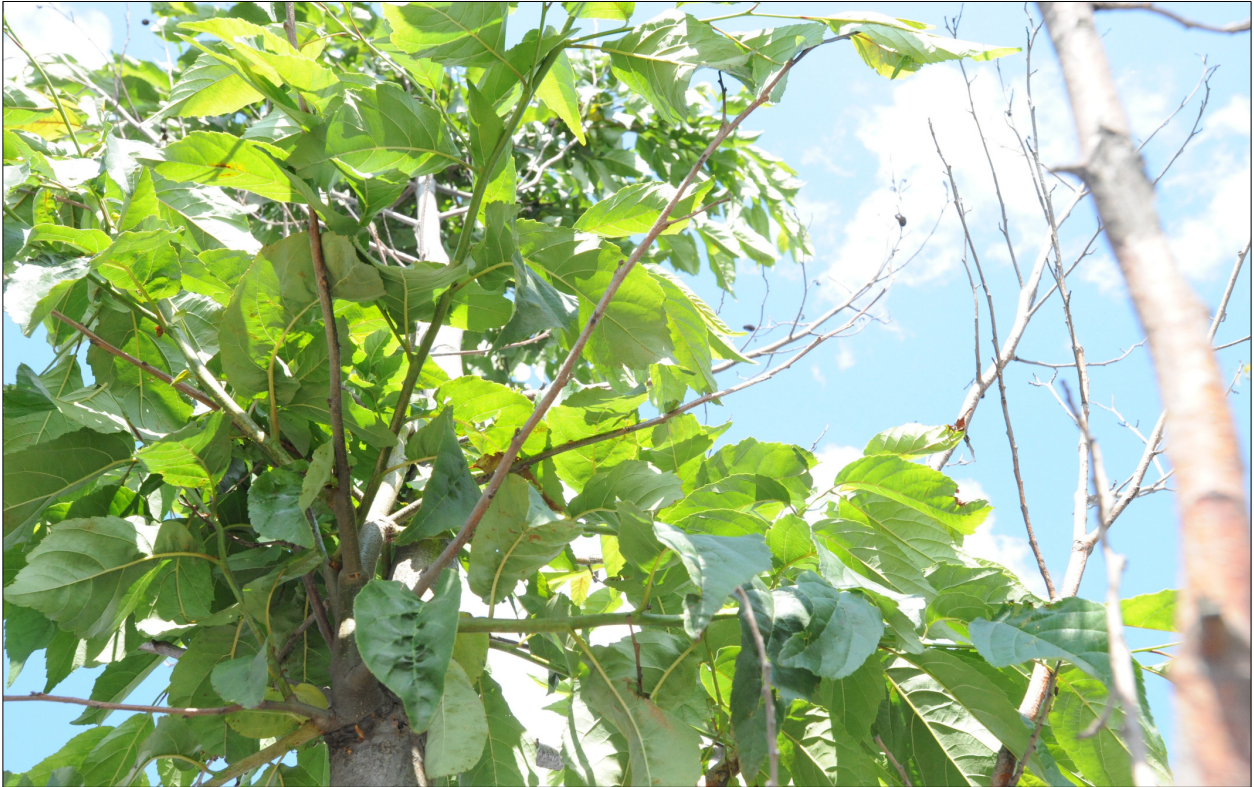
**Figur 22. Kraftig skuddvekst etter bryting av sovende knopper hos parkor (14.8.12).**

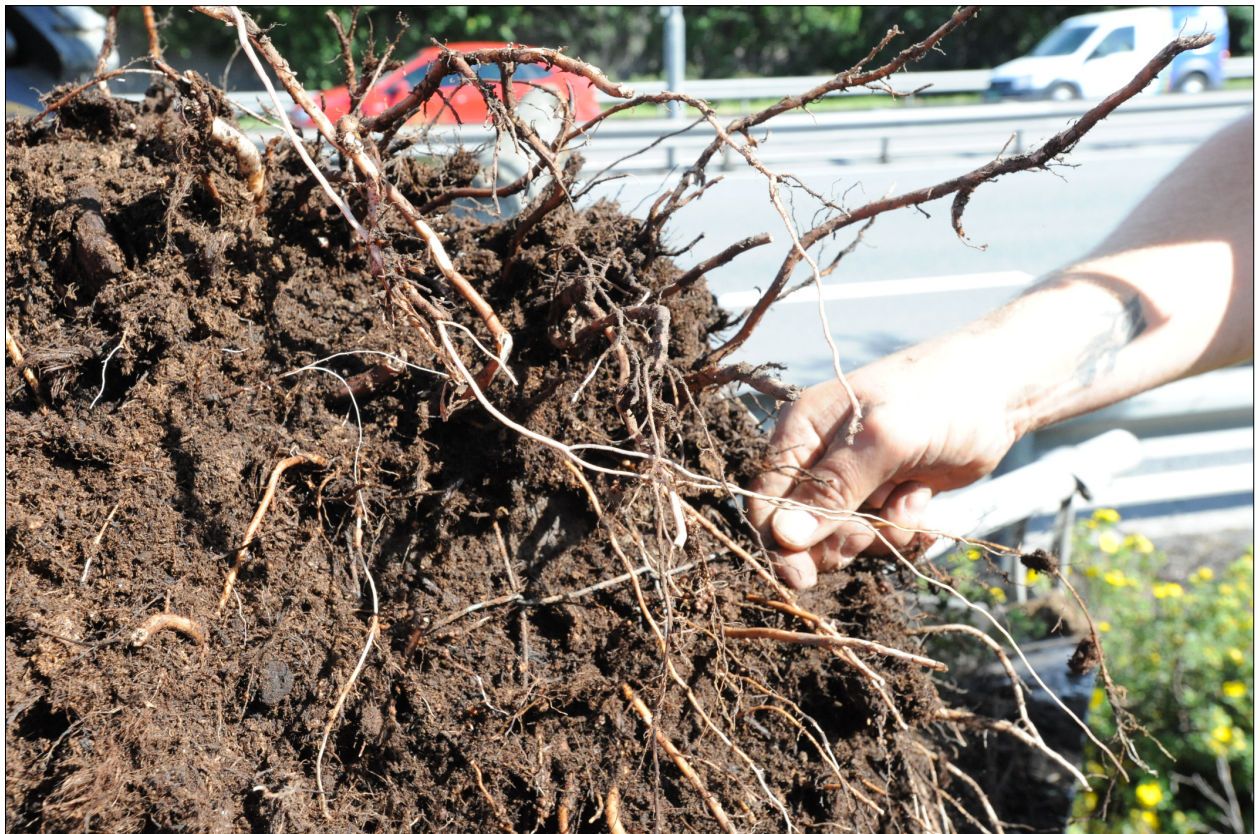
**Figur 25. Røttene på den fjernede parkora. God rotutvikling og mange levende røtter, men nettingen var ennå ikke oppløst (21.8.12).**

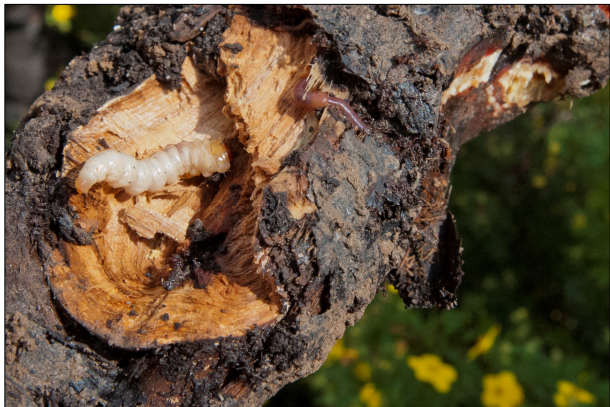
**Figur 33. Fire observasjoner hos én gråpoppe.**  
 Øverst til venstre: Over halve krona var død. Treet hadde lav høyde sammenlignet med de friske trærne.  
 Øverst til høyre: Langsgående alvorlig stammeskade.  
 Nederst til venstre: Billelarve, trolig stor ospebukke (*Saperda carcharias*) og meitemakk brøt ned rota.  
 Nederst til høyre: Mangelfull utvikling av rotsystemet (20.8.12).

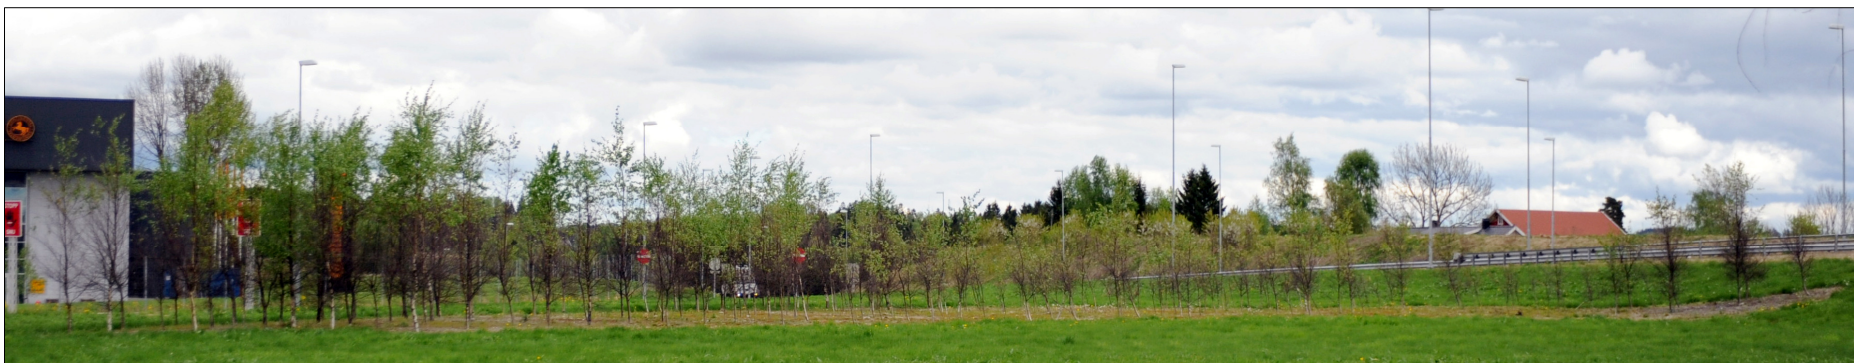
**Figur 37. Felt 3 (nord for veien) 24.5.13. Det var stor høydeforskjell på trærne.**

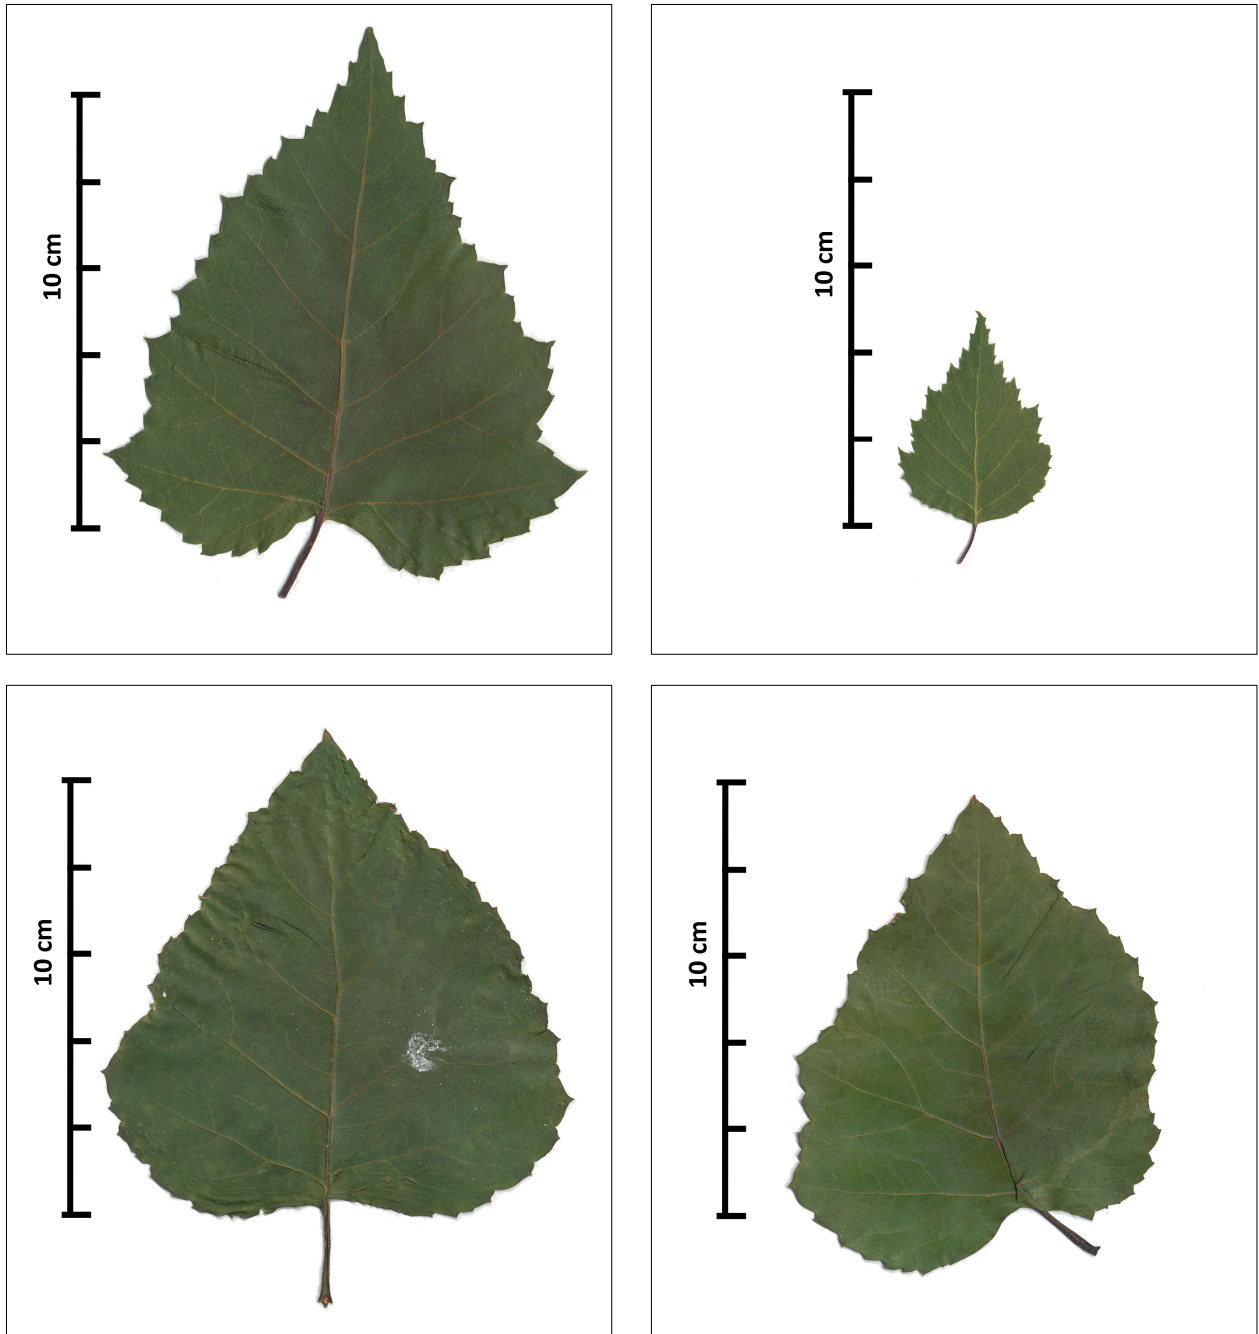
**Figur 40. Bjørkeblader fra felt 2. De tre største bladene var fra sterkt skadde trær (ca. 17 meter fra motorveien) med få levende skudd som sto i "koster". Det minste bladet var fra trær med langt mer normalt utviklet kronestruktur ca. 60 meter fra motorveien (3.7.13).**

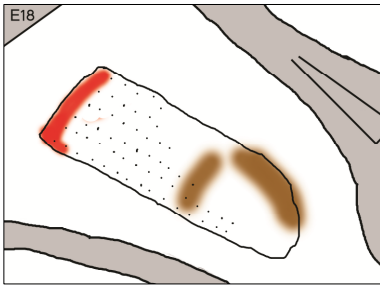
I felt 1 hadde trærne store skader, og knoppene her brøt senest i anlegget (Figur 35 s. 33). Det var en sterk grad av kostdannelse over hele feltet, men mest nærmest motorveien (Figur 43). Kroneutvikling var gjennomgående dårligere enn i de to andre feltene på nordsiden av motorveien, og det var kun enkelte høyere trær. På visse steder hadde veksten stagnert i høy grad (Figur 44), og dessuten var enkelte trær helt døde (se under kapittel 7.2.4 s. 45). På høsten begge årene var trærne nærmest motorveien frodigst med kraftig vekst fra vannskudd, sammenlignet med trærne lengst bort (Figur 45 s. 38). Skuddene var unormalt lange (Figur 52 s. 41) og lengst nær veien.

**Figur 45. Skjematisk framstilling av felt 1. Trærne nærmest motorveien hadde størst skade (rødt) mens de lengst bort fra veien hadde en kraftig vekststagnasjon (brunt).**

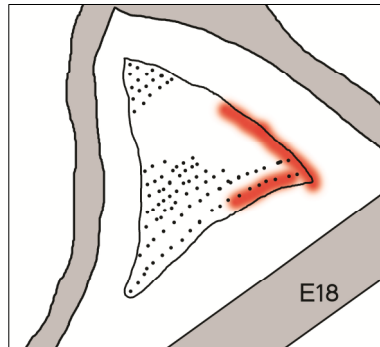
**Figur 46. Skjematisk framstilling av felt 2. Trærne nærmest motorveien hadde størst skade (rødt).**

I felt 2 var det også en klar forskjell på kroneutvikling i økende avstand til veien. Verst var det i østre hjørnet av feltet mot kjøreretningen (Figur 46). Ca. 20 m fra veien var skadene ekstremt store, og trærne hadde vannskudd med kraftig vekst. Deretter avtok skadene, og ca. 60 meter fra veien hadde trærne en tilnærmet normal krone (Figur 48 til Figur 51). Det var likevel noe variasjon i kvaliteten innad i rekkene (Figur 49).

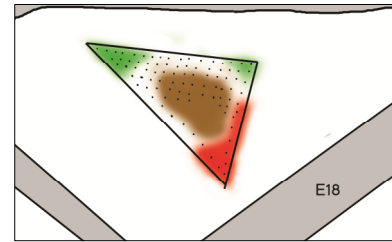
**Figur 47. Skjematisk framstilling av felt 3. Nær veien hadde trærne størst skade (rødt). I midten (brunt) hadde veksten stagnert kraftig. Trærne i hjørnene bort fra E18 (grønt) hadde godt utviklet krone og var høyest i hele anlegget.**

Også i felt 3 var det store skader og kostdannelse, men her var det også vekststagnasjon på grunn av ugunstige jordforhold. (Se kapittel 7.2.4 s. 45.). Det var et parti midt i feltet med tett dekke av levermose og bare enkelte gjenlevende trær. Disse var ca. én meter høye med svært begrenset vekst. I hjørnene av feltet, lengst bort fra veien, hadde trærne en tilnærmet normal krone og en høyde på ca. fem meter (Figur 47 og Figur 64).

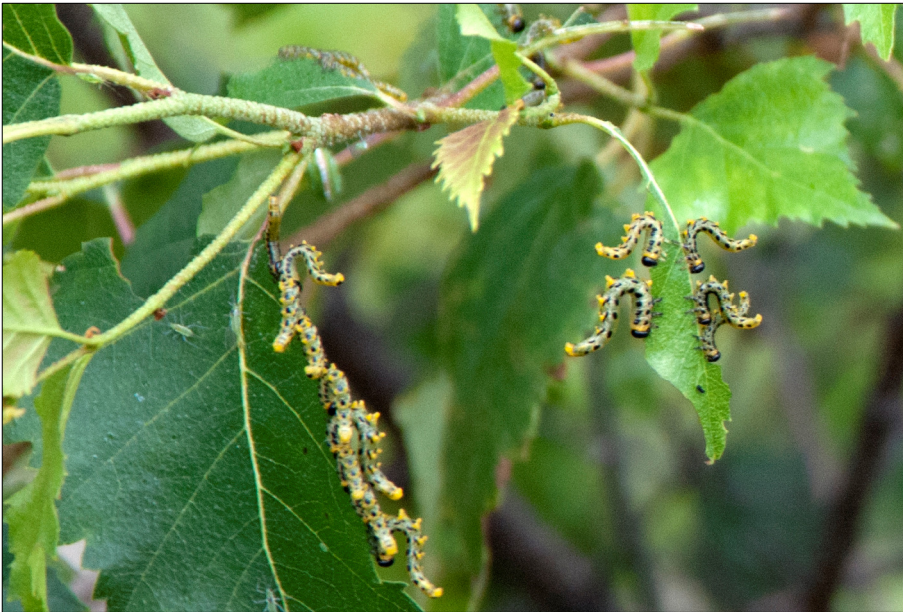
Bladlus ble observert på trærne begge sesongene, og første sesong ble også bladvepslarver observert, flest i felt 1 (Figur 55).

**Figur 55.** Bladvepslarver snaugnade bladene, men angrepet var ikke altomfattende. Bladlus ble også observert. (6.7.12).

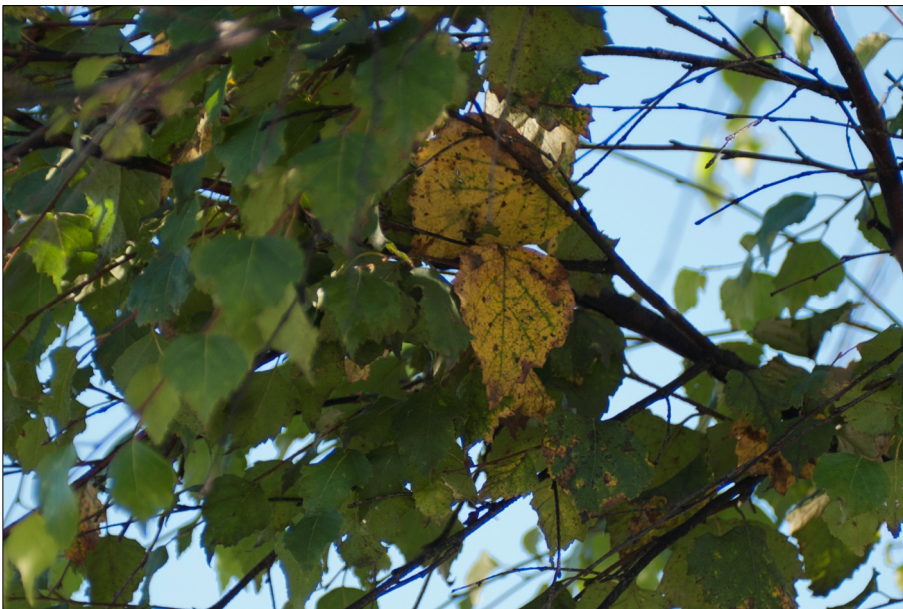
Det var tidlig gulning av bladverket i anlegget (Figur 56). Bioforsk kunne ikke finne soppsykdom på prøven som ble sendt inn mot slutten av juli 2012 (vedlegg 3).

**Figur 56.** Sklorose (mangler klorofyll) og nekrose (dødt vev) på bjørkeblader ble observert sporadisk i anlegget (29.8.12).

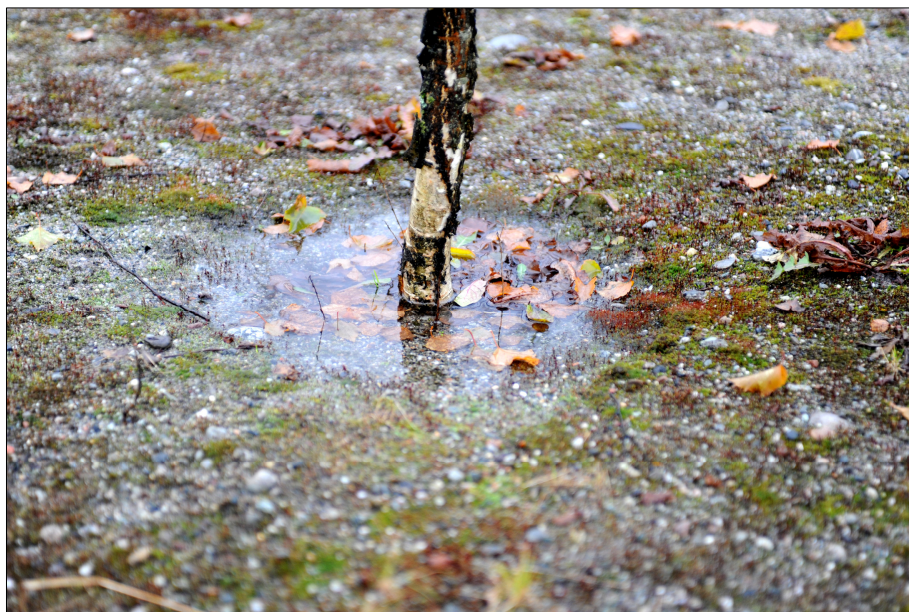
Under sandlaget (10–20 cm) som ble lagt på etter etablering av anlegget, lå det siltig lettleire. Mellom disse sjiktene lå det for det meste et sjikt med vekstjord, 2–20 cm. På høsten var jorda til tider vannmettet, og det samlet seg vann i plantehullene. Vannet sto flere steder over rothalsen (Figur 57). Vannmetningen av jorda var tydeligst i felt 3. Det var også der det var desidert mest levermose (Figur 58).

**Figur 57.** Stående vann pga. dårlig drenering i massene, ble flere steder observert (2.11.12).

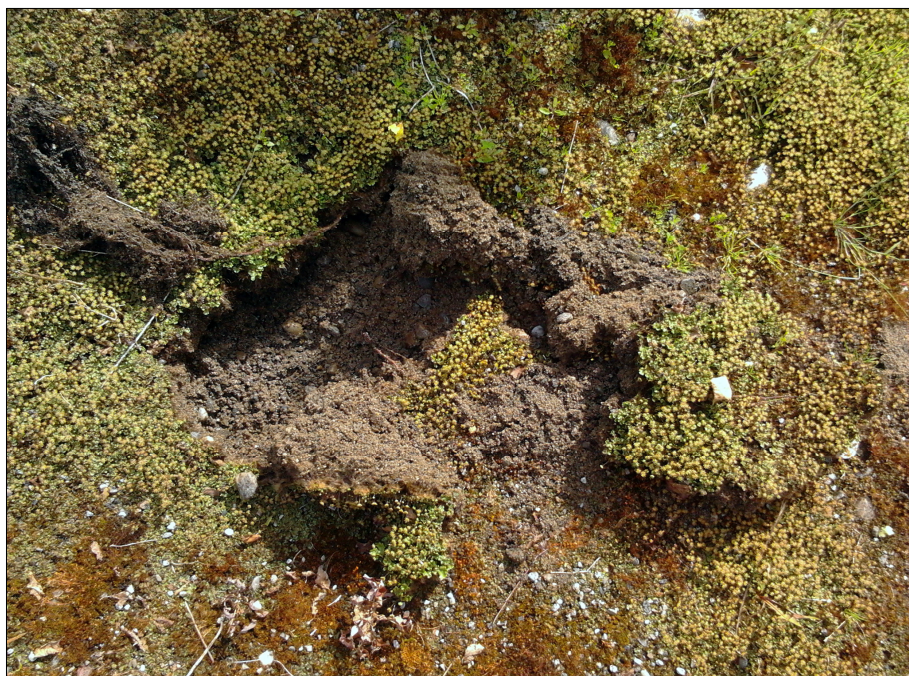
**Figur 58.** Tykk levermose dekket store deler av felt 3 (3.7.13).

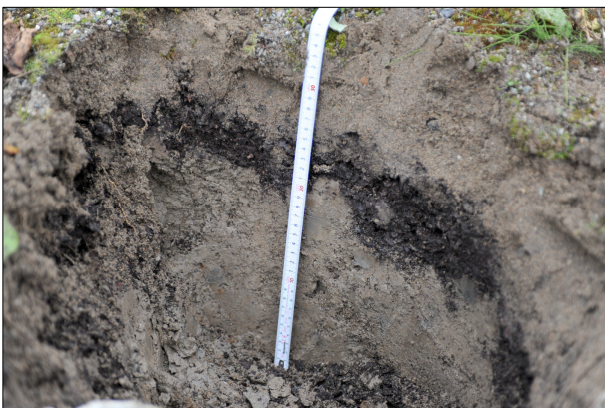
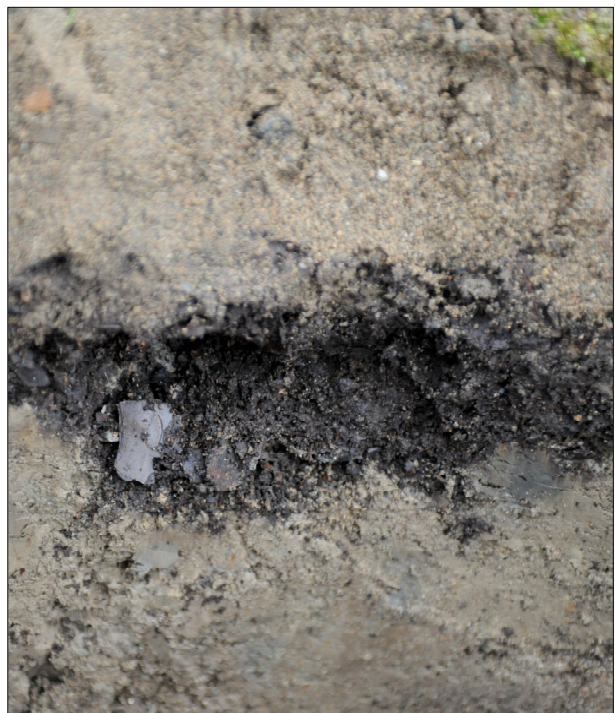
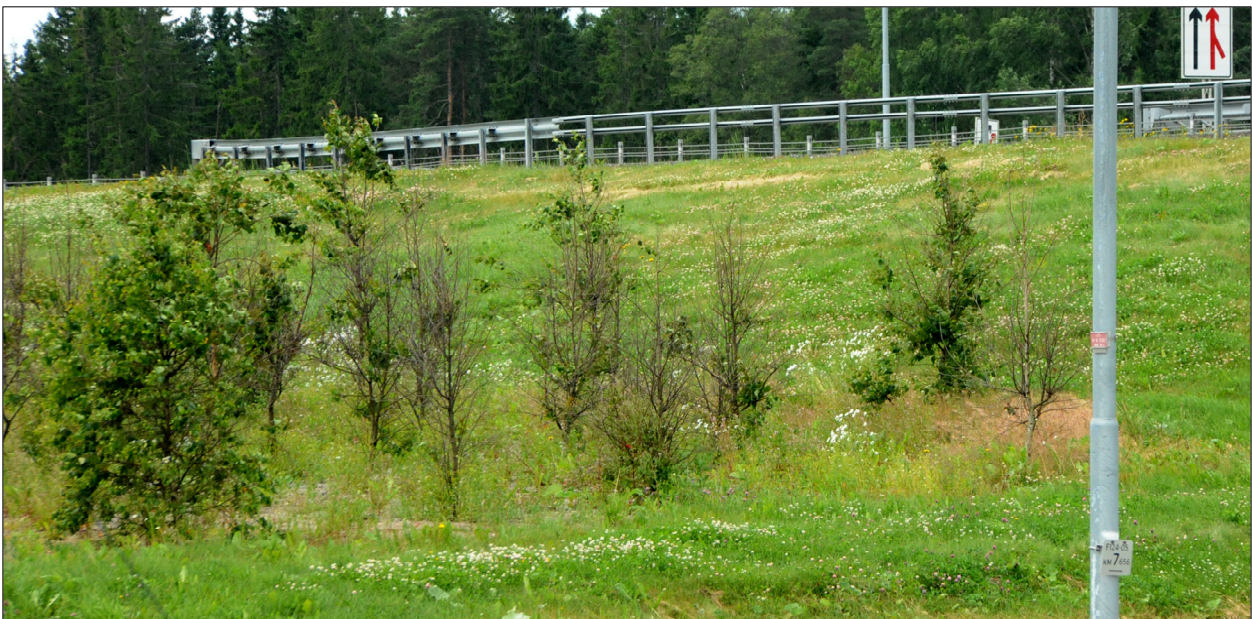
**Figur 59.**

1–9 cm	sand, lite innslag av stein
9–16 cm	mørkebrun vekstjord (varierende tykkelse, 2–7 cm) med rester av bark, noe innslag av røtter
16 cm →	gråbrun leire

Over: Jordprofil 1. Se Tabell 12 for detaljer (15.10.13).

Høyre: Detalj av vekstjordsjiktet. Det varierte fra to til syv cm. (15.10.13).

Under: Trærne hadde kraftig skuddannelse i området (felt 1) hvor profilet ble gravd ut (6.7.12).

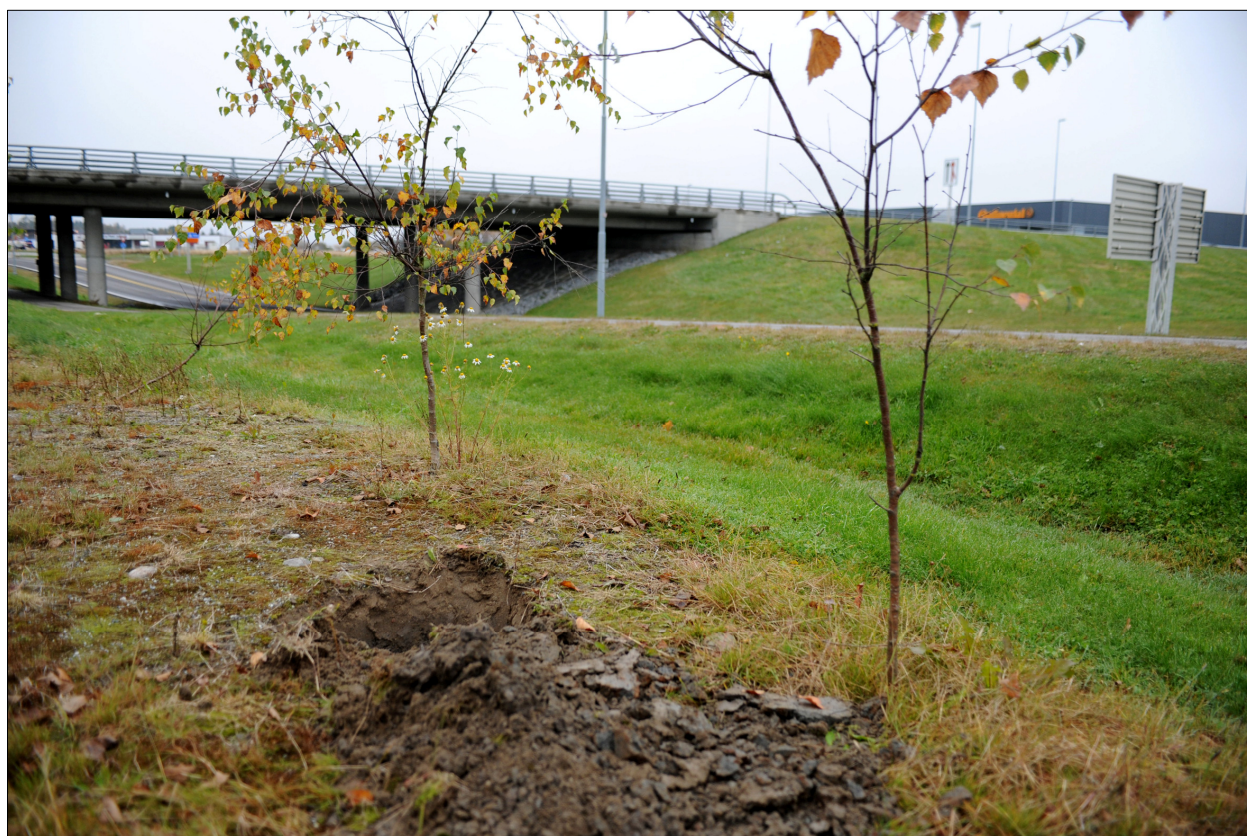
Profilet lå i feltets vestre kant, lengst fra motorveien. Ved dette profilet var trærne svært dårlige (Figur 61). Det var kun sand og leire i profilet uten noe sjikt av vekstjord (Tabell 13). Nedover i leirsjiktet var det rustrøde tegninger (Figur 60).

**Figur 61. Stagnerte trær ved jordprofil 2 (felt 1). Dette lå vest i feltet lengst bort fra motorveien (15.10.13).**

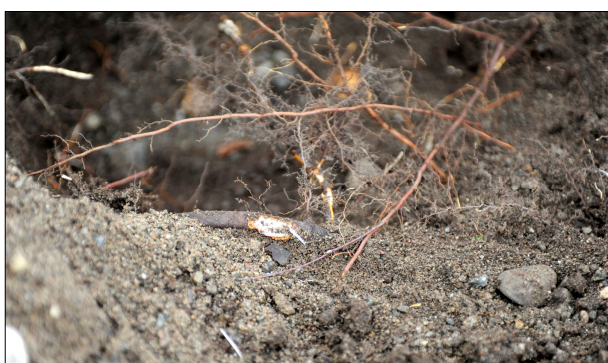
**Figur 62. Rotutviklingen var god i jordprofil 3, felt 3 (15.10.13).**

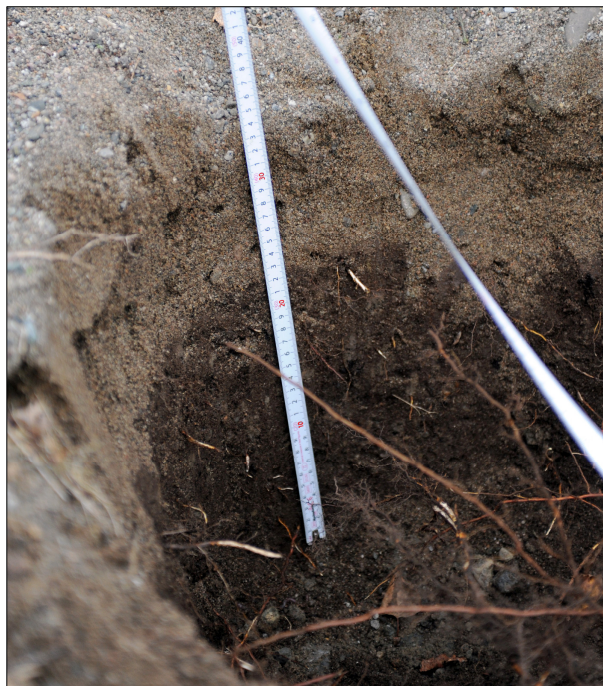
0–14 cm	gyllen, lysgrå sand med innslag av steiner på 3–8 cm i diameter
14–36 cm	mørk porøs vekstjord med god rotutvikling i de 15 øverste cm
36 cm →	gråblå leire

**Figur 63. Sjiktfordelingen i jordprofil 3. Se Tabell 14 for detaljer. Leirsjiktet nederst ble ikke gravd ut (15.10.13).**

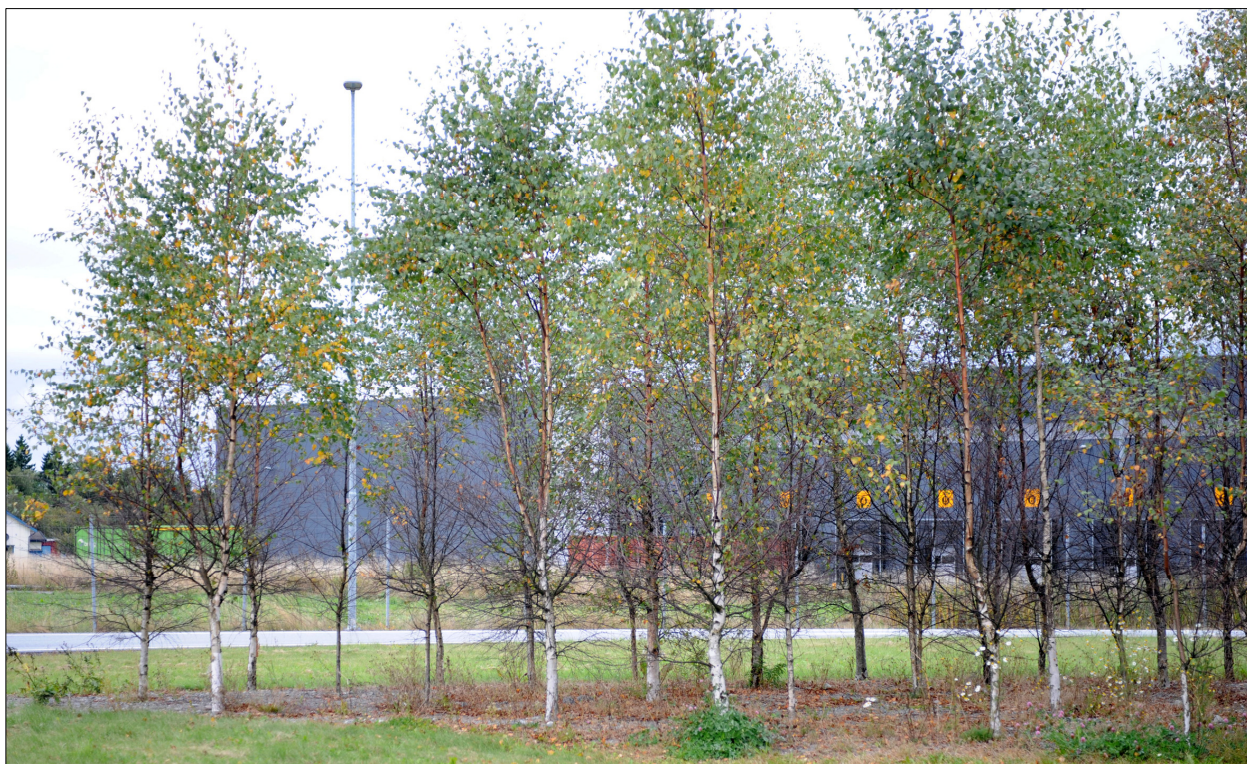
**Figur 64. De beste trærne i anlegget sto ved jordprofil 3, nordvest i felt 3 (25.9.13).**

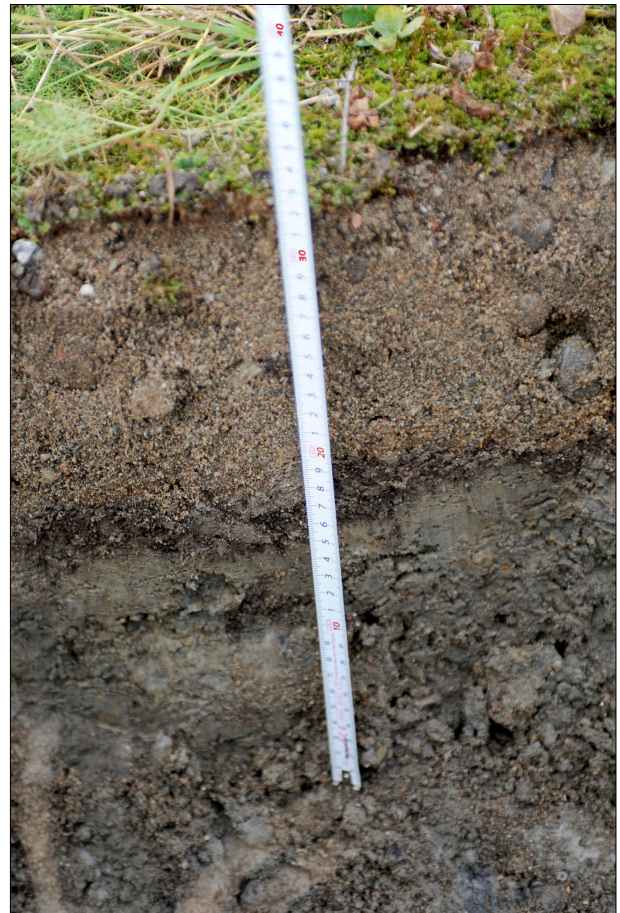
2–17 cm	sand med innslag av steiner (3–8 cm), rotutvikling fra ugras
17–20 cm	mørk vekstjord
20 cm →	blågrå leire

**Figur 65. Til høyre: Sjiktfordelingen i jordprofil 4 (felt 3). Se Tabell 15 for detaljer. Sjiktet med vekstjord var bare noen cm dypt (15.10.13).**

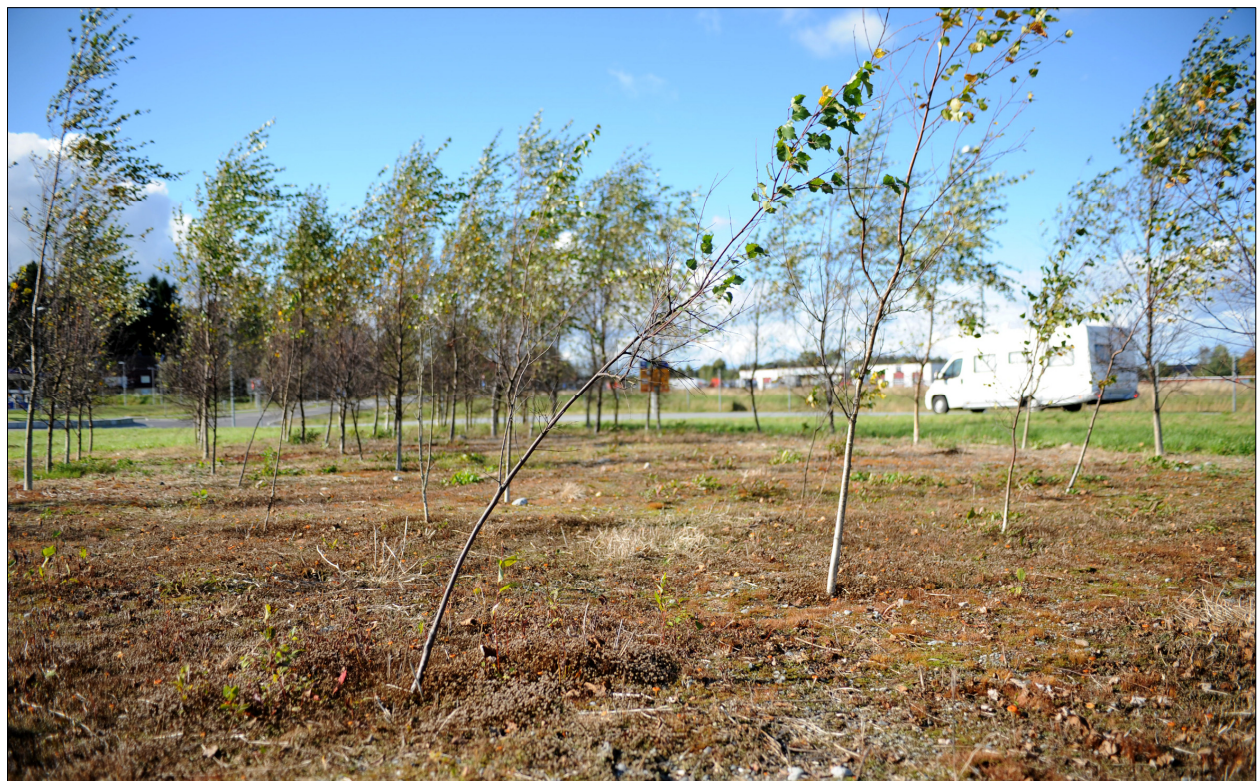
**Figur 66. Trærne ved jordprofil 4 (felt 3) hadde svært svak vekst eller var helt døde. I bakgrunnen sees trærne ved jordprofil 3 (Figur 64) (17.9.13).**

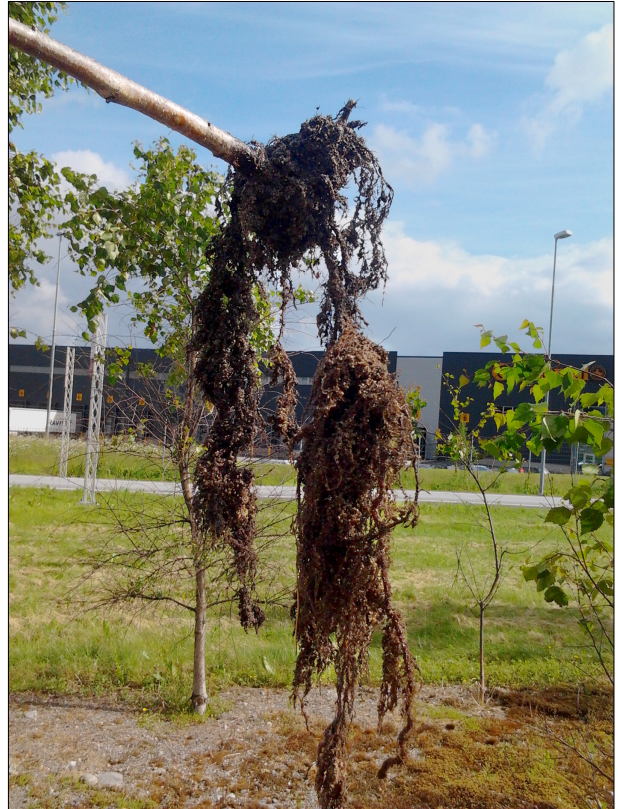
Røttenes utvikling varierte i stor grad. Tre-  
røttene var noen steder i svært god vekst  
(Figur 67), men dette var helst i ytterkanten  
av felt 3 og over det meste av felt 1 og 2  
(Figur 68). Ny rotvekst ble observert kun i  
øvre sjikt av den opprinnelige formen på  
treets jordklump i det midtre området av felt  
3 (Figur 69). Røttene vokste ut i øvre sjikt  
hvor det var best oksygentilgang. Andre trær  
herfra hadde minimalt med rotutvikling, noe  
som resulterte i at trærne senere døde  
**(Error! Reference source not found.)**. En-  
kelte trær (nærmest motorveien) sto i hel-  
lende terreng (Figur 70). Her så det ut til  
være gode forhold for rotvekst. Eksempler  
fra felt 1 viste at røttene vokste opp mot

**Figur 67. Trærne i felt 3 hadde svært varierende rotutvikling. Dette treet hadde god rotvekst (3.7.13).**

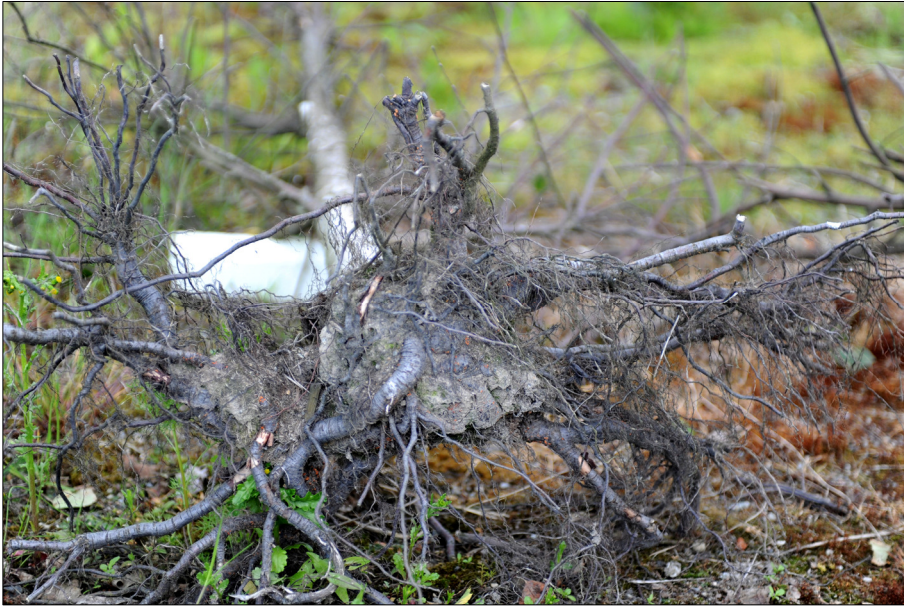
**Figur 68.** God rotutvikling fra tre i felt 2. Treets rot-system som vises på dette bildet, hadde ligget til tork en lengre tid (felt 2 3.7.13).

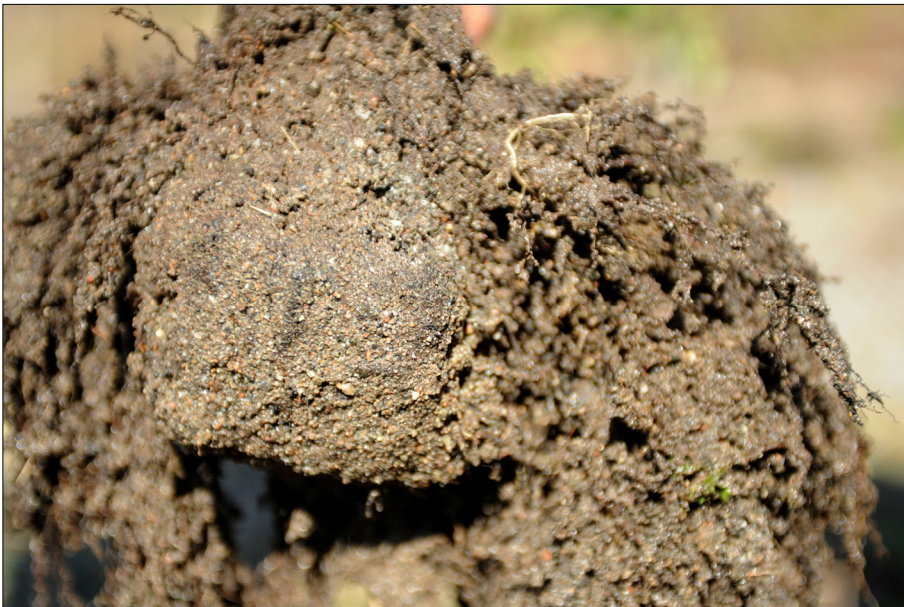
**Figur 69.** Den opprinnelige jordklumpen sees sentralt i bildet. Nyere røtter vokste ut fra klumpens øvre kant hvor det var best oksygentilgang. Treet var fra sentrale områder i felt 3 (29.8.12).

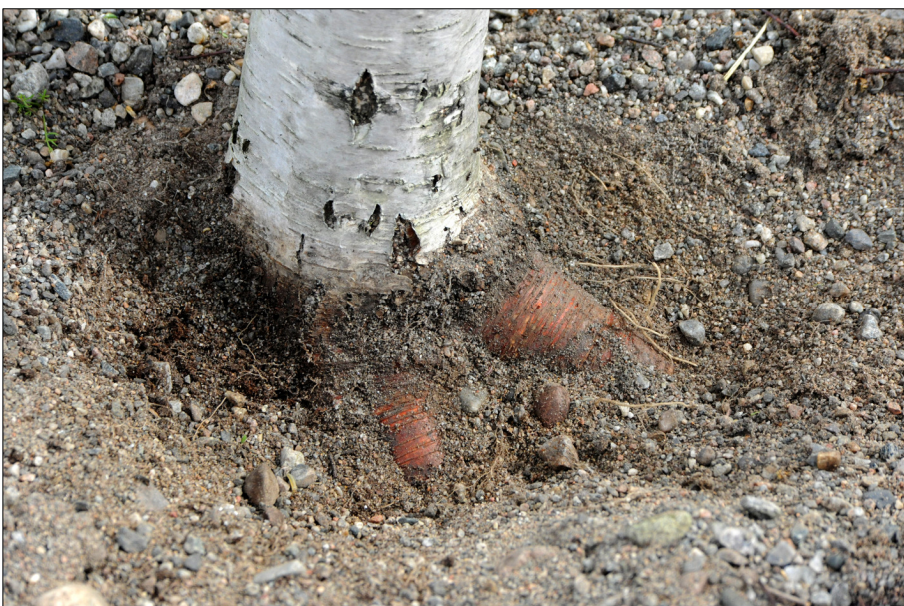
**Figur 70.** Normal rothals fra tre i hellende terreng med god tilgang på oksygen (felt 3 nærmest motorveien, 6.7.12).

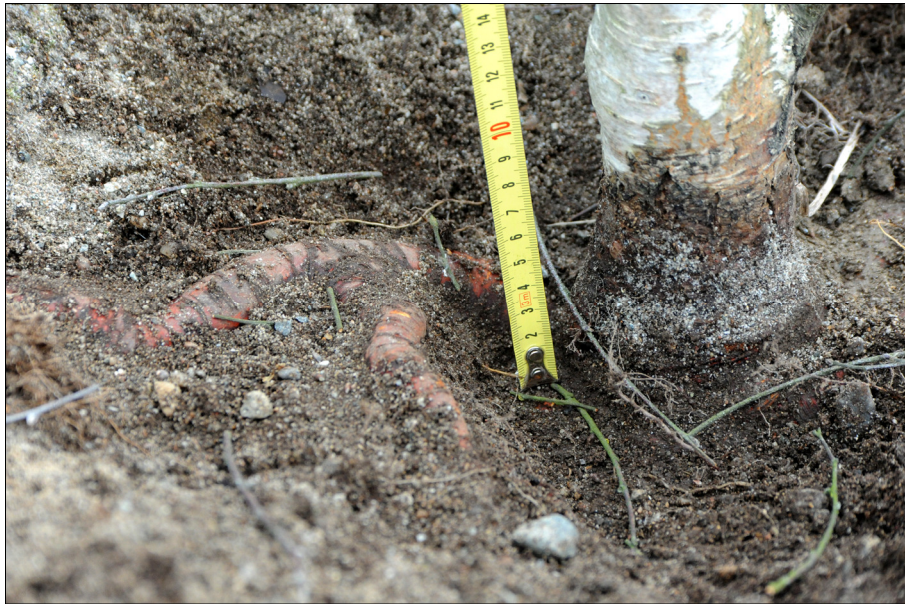
overflaten for å få bedre tilgang til oksygen (Figur 71). Det ble også observert trær med  
grunnleggende rotproblemer som rotsnurr (Figur 72), men generelt var det god sammenheng  
mellom vekst over og under jorda.

**Figur 71.** Treet sto for dypt, og røttene vokste opp mot jordoverflaten for å få bedre tilgang til oksygen (6.7.12 felt 1).

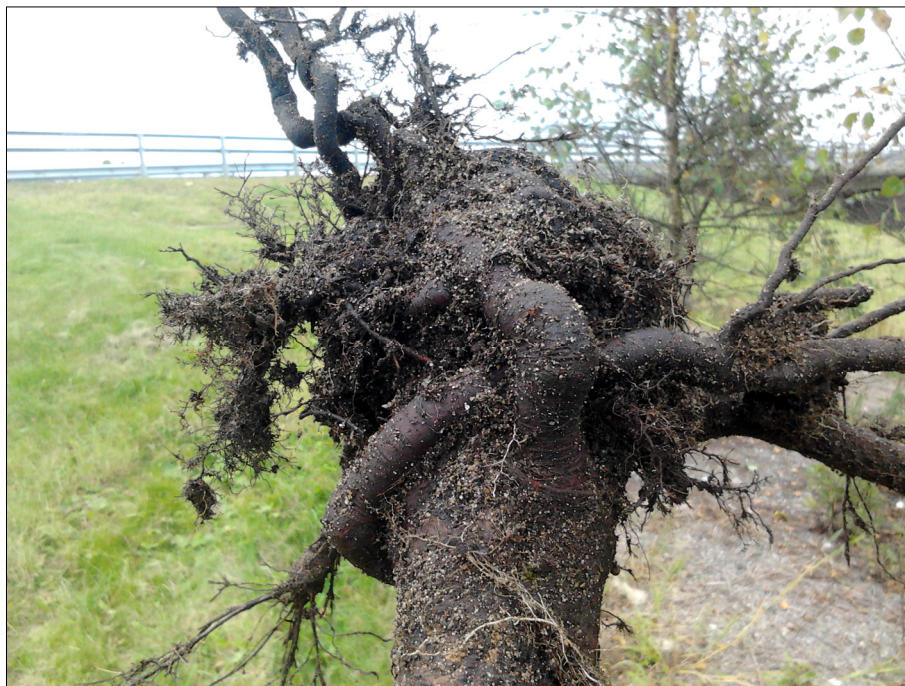
**Figur 72.** Dette treet hadde utviklet rotsnurr og ville trolig før eller senere kvelles av røttene (3.10.13).

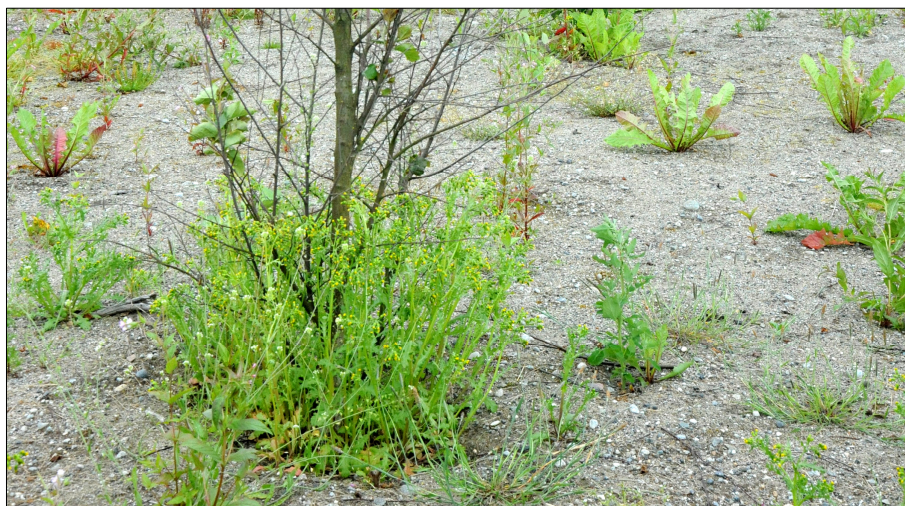
Ugraset kom først og fremst opp i plantehullet rundt trærne, men spredte seg gradvis utover i  
sesongen (Figur 73). Det var blant andre erteblomster, kurvplanter, gras, snelle og levermose. Da  
aktiv bekjempelse av ugras ble satt på vent i 2013, var spesielt felt 3 gjengrodd av ugras  
sensommeren 2013 **(Error! Reference source not found.)**.

**Figur 73.** Ugraset kom først og fremst opp i planterhullet rundt trærne (6.7.12).

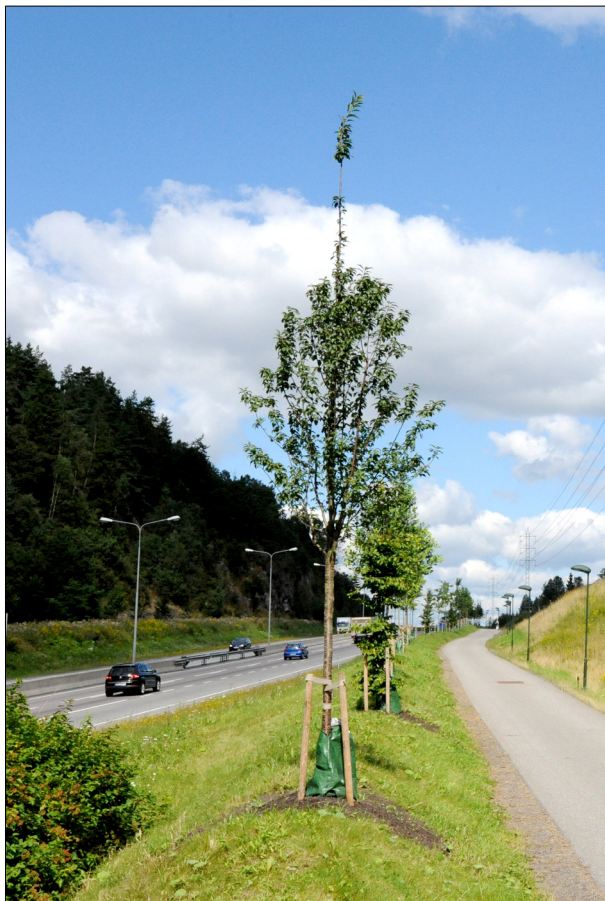
**Figur 77. Mahognikirsebær med overdimensjonert toppskudd (14.8.12).**
