VURDERING AV VOKSEFORHOLD SAMT VEKST OG VITALITET  
HOS TRÆR I UTVALGTE ANLEGG LANGS VEG

EVALUATION OF GROWTH CONDITIONS, TREE GROWTH AND VITALITY AT  
SELECTED ROADSIDE AREAS

YLVA ØDEGAARD LINDAHL

UNIVERSITETET FOR MILJØ- OG BIOVITENSKAP  
INSTITUTT FOR PLANTE- OG MILJØVITENSKAP  
MASTEROPPGAVE 30 STUDIEPOENG 2013

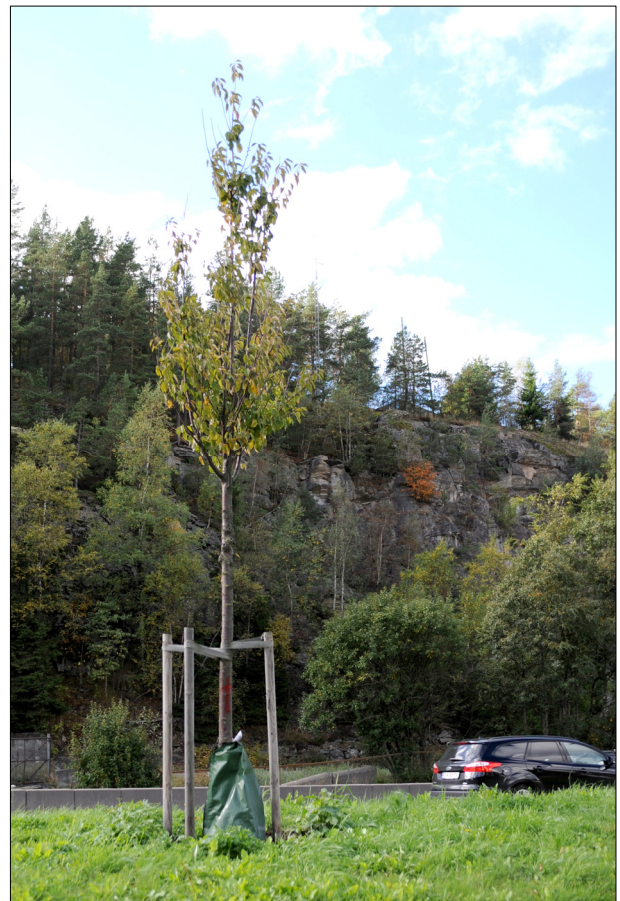
**Figur 78. Mahognikirsebær lenger nord i rekka hvor krona gulnet tidlig den andre sesongen. Se Figur 79 (19.9.13).**

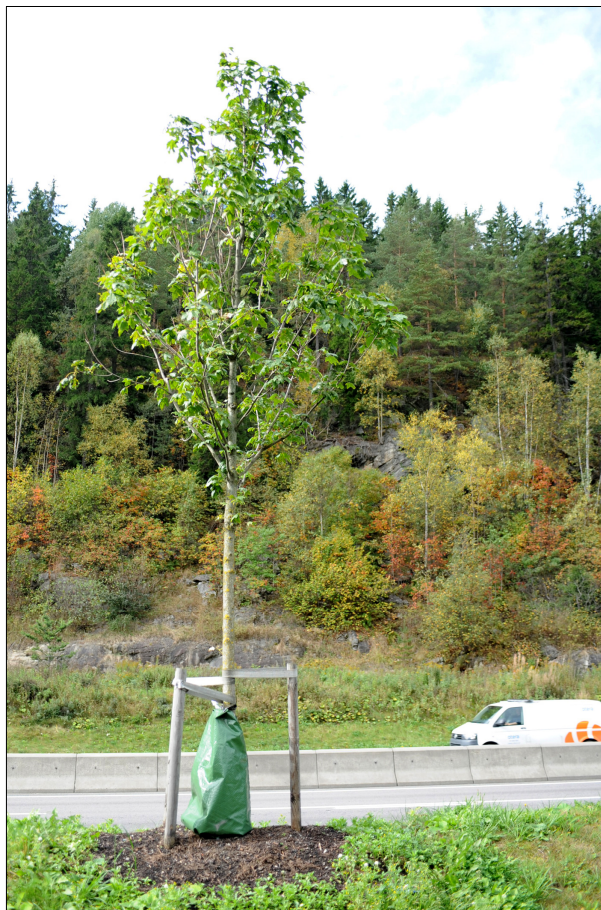
Generelt trivdes spisslønn fk 'Ultuna' E noenlunde godt (Figur 80). Skuddveksten etter planting i anlegget var likevel laber (Tabell 19 s. 60) og stammens tykkelsesvekst var lav sammenlignet med almesortene (Figur 74).

**Figur 80. Øverst: Representativt eksemplar av spisslønn fk 'Ultuna' E (19.9.13).**

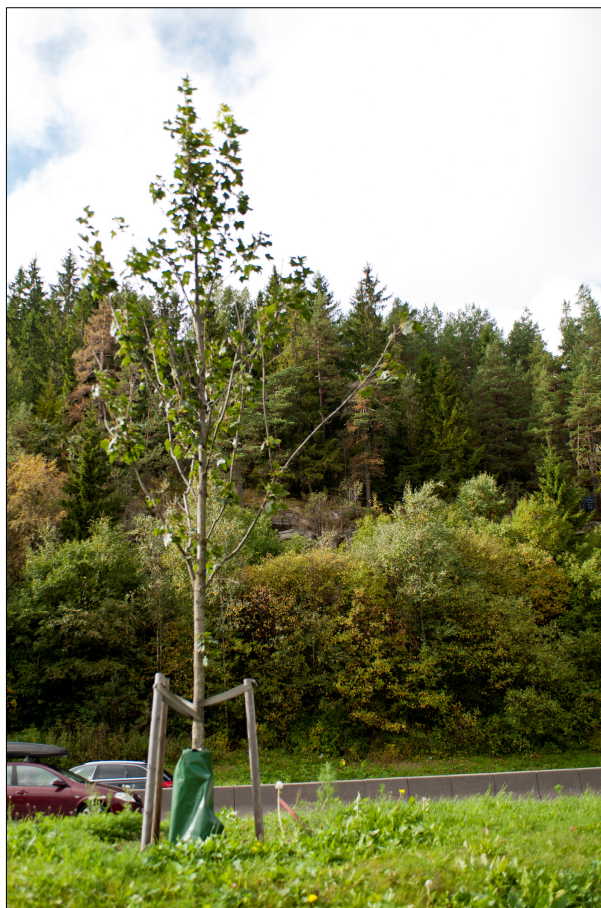
Krona på treet som ble felt, var av de dårligere eksemplarene av spisslønn fk 'Ultuna' E (Figur 81), men røttene på treet hadde god vekst, og treet hadde godt feste i bakken (Figur 82). Rotsystemets diameter hadde økt med 60–70 cm på de to årene i anlegget. De fineste røttene var i god tilstand med svært lite skade, men ved planting hadde treet symptom på tidligere dyp planting på 10 cm. Ved opptak av treet var det synlig at topplaget av jord var skavet av ved planting for å kompensere for dette. Enkelte nydannede røtter ble observert oppunder rothalsen ved en udefinert skade (Figur 83). Rotsystemet besto derimot av flere tynnere røtter som lå rundt inntil rothalsen (Figur 84), og andre røtter som hadde grodd inn i hverandre (Figur 85).

**Figur 81. Nederst: Eksemplaret av spisslønn som ble felt. Rotutviklingen var god, men krona var ikke så fyldig som forventet (19.9.13).**

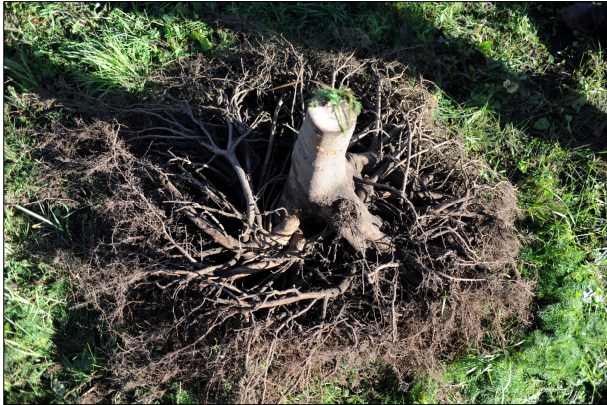
**Figur 82. Godt utviklet rotsystem hos spisslønn fk 'Ultuna' E (9.10.13).**

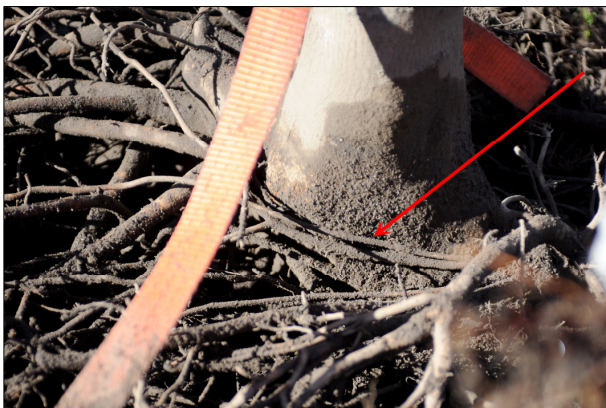
**Figur 84. Tynnere røtter lå i ring rundt rothalsen (rød pil) og kunne på sikt ført til kvelning av rothalsen (9.10.13).**

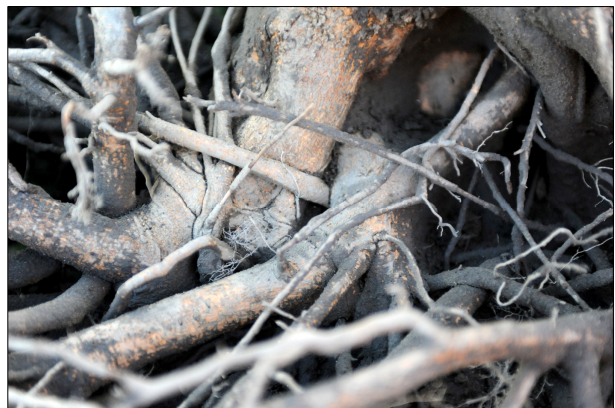
**Figur 85. Inngrodd rotsnurr (9.10.13).**

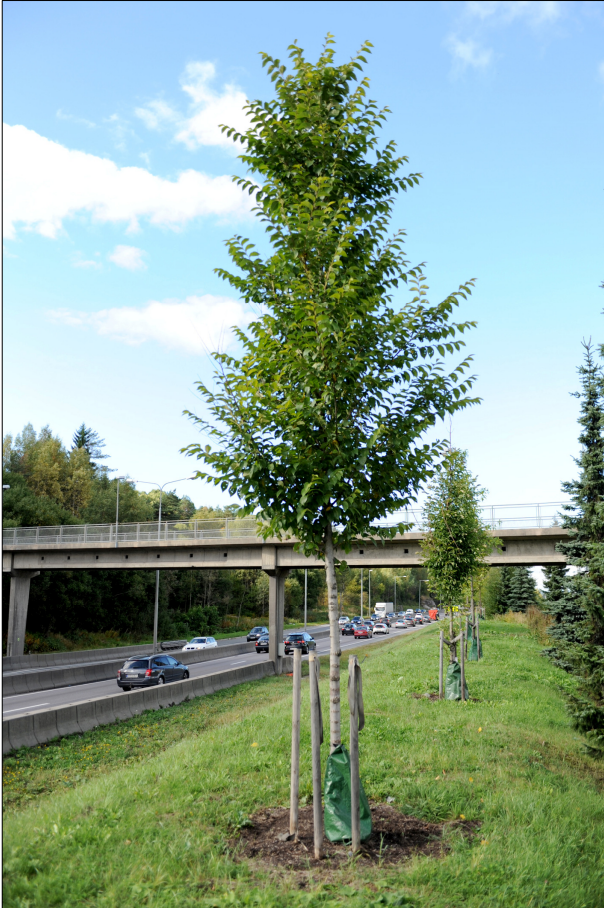
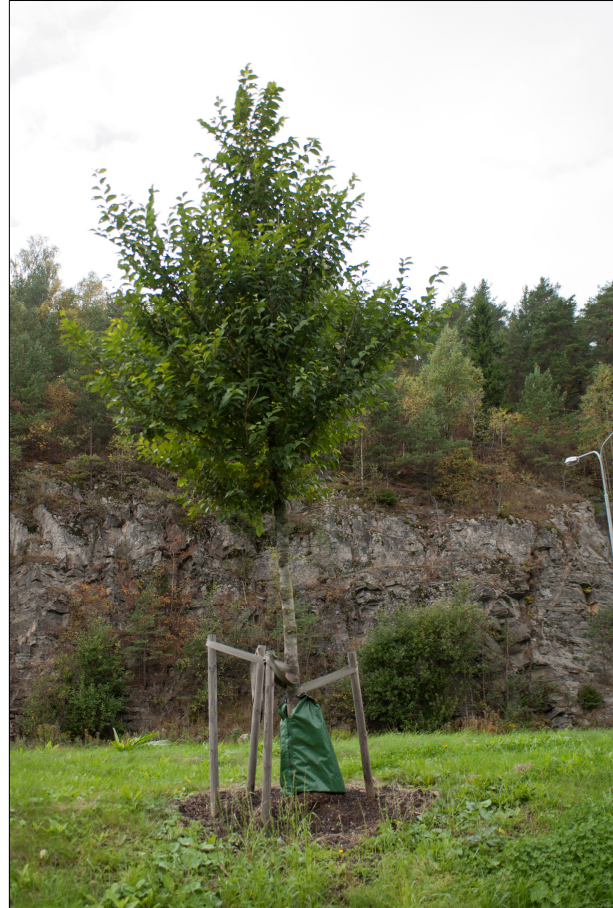
Våren 2013 brøt knoppene først sentralt rundt stammen, men krona var fylt av bladverk i løpet av juni. Enkelte døde skudd kunne sees i krona hele sesongen, og det var også svært svak grad av kostdannelse. Første ordens forgreining på skuddet ble observert (Figur 87). Bladverket hadde små hull i nedre del av krona etter angrepet av skadedyr (Figur 88). Skuddlengden gikk ned første sesongen i anlegg, men den var nesten som før planting for alm 'New Horizon' Resista ®, og lengre den andre sesongen for Alm 'Rebona' Resista ® (Tabell 20 og Tabell 21).

**Figur 86. Typiske eksemplarer av alm 'New Horizon' Resista ® til venstre og alm 'Rebona' Resista ® til høyre (19.9.13).**

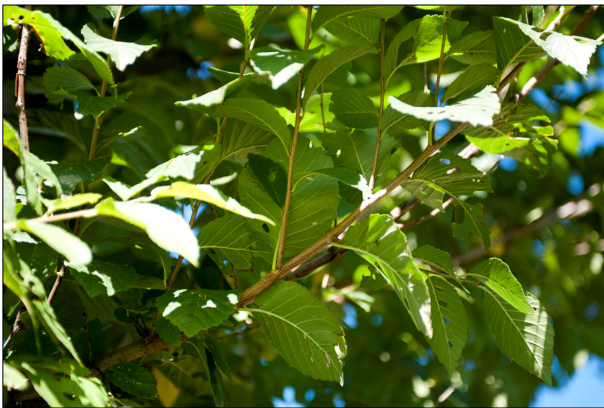
**Figur 87. Første ordens forgreining på årsskuddet hos alm 'New Horizon' Resista ® og enkelte hull i bladverket fra skadedyrangrep (23.9.13).**

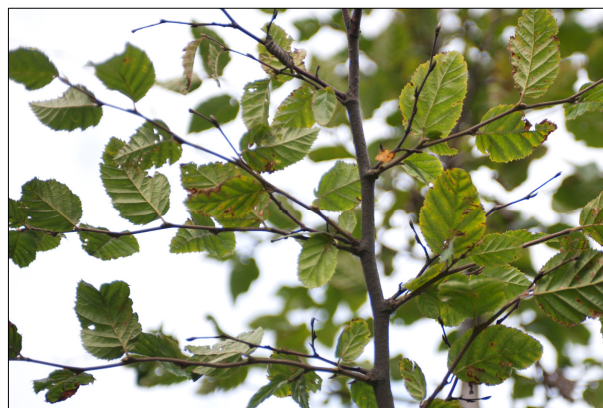
Figur 90. Fjorårsskuddene var helt døde, og sovende knopper brøt i ettertid (19.9.13).

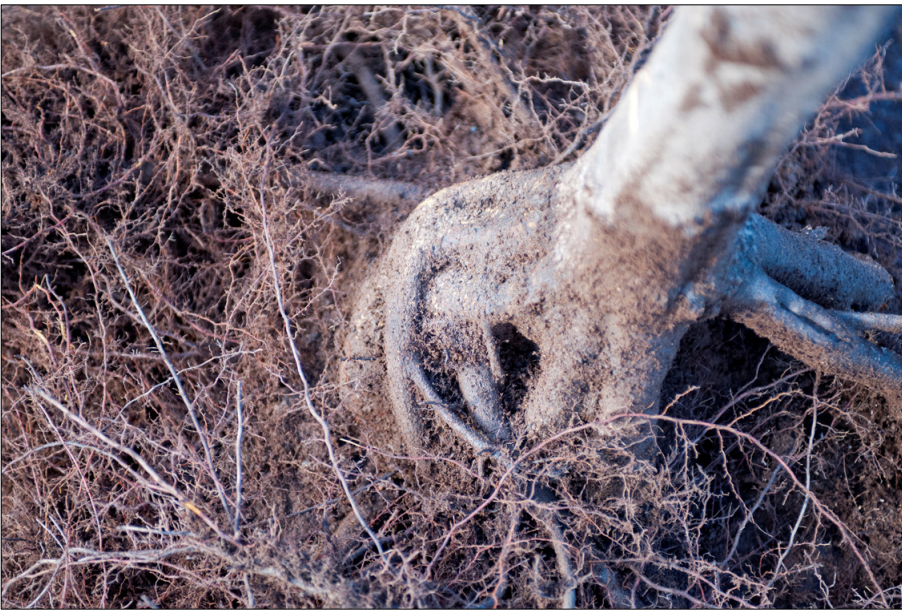
Ett av de tre trærne som ble felt, hadde store skader våren 2013. De fleste knoppene var døde, og bare enkelte skudd ble utviklet langt nede på stammen (Figur 89). Rotsystemet var godt utviklet ved planting våren 2012. Det var også rotvekst i 2012, men disse røttene var døde høsten 2013. Kun ugras hadde levende røtter rundt rotklumpen. Et par grovere rotsnitt på 4 cm og noen på 1,5 cm (Figur 91) og dessuten begynnende rotsnurr (Figur 92) ble observert ved felling.

**Figur 92. Begynnende rotsnurr hos agnbøk fk 'Stenshuvud' E (9.10.13).**

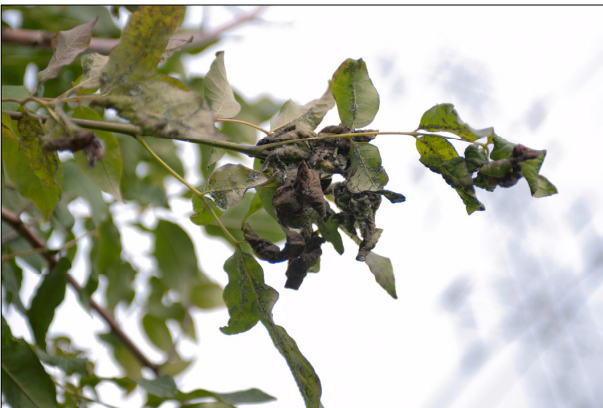
**Figur 98.** Til venstre: Angrep av bladlus på ask (19.9.13).

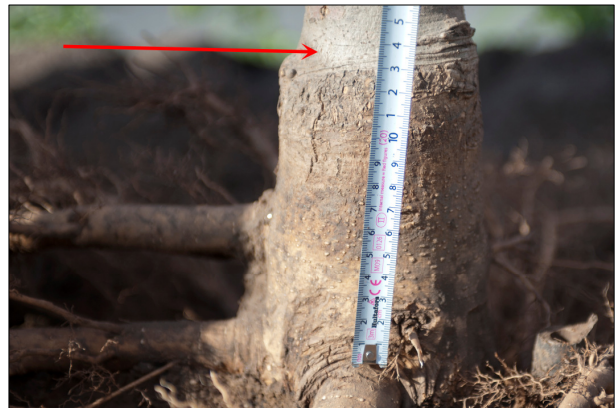
**Figur 99.** Til høyre: Dyp planting og nye røtter hos rødask 'Cimmzam'. Rød pil markerer fargeendring ved nytt plantenivå (9.10.13).

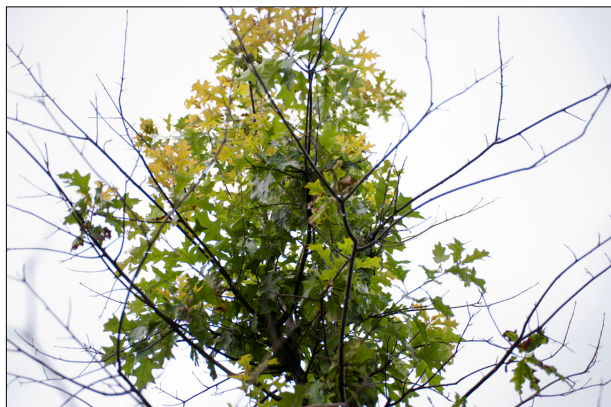
Dette var en av treslagene som hadde sterke knopp-skader våren 2013. Sovende knopper brøt senere inne ved stammen og noe ut på greinene (Figur 100). Første ordens forgreining ble observert på skuddene (Figur 101). Skuddlengdene hadde en forsiktig økning fra 2011–2013 (Tabell 25).

**Figur 100.** Til venstre: Skadde skudd og forsinket bryting av sovende knopper hos sumpeik (19.9.13).

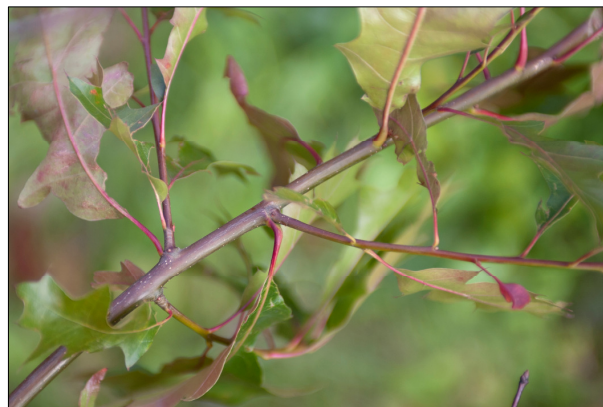
**Figur 101.** Til høyre: Andre ordens forgreining hos sumpeik (9.10.13).

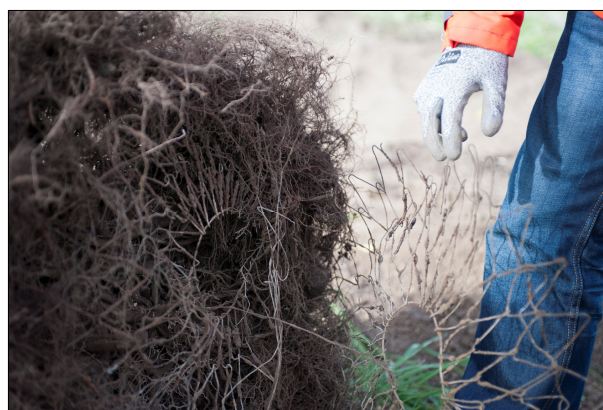
**Figur 103.** Til høyre: Dobbel sett med nettinger rundt jordklumpen (sumpeik) ble levert fra planteskolen (9.10.13)

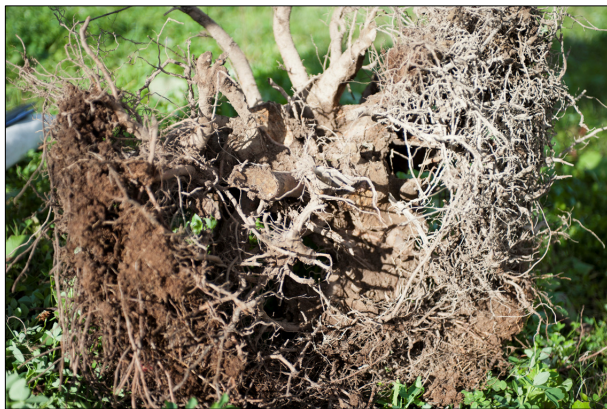
På treet som ble felt, var det ingen synlige spor etter skadedyrgnag, men en tredel av rot-systemet var spist opp (Figur 106). Flere røtter var døde, og enkelte røtter var fastgrodd i en rotsnurr (Figur 107).

**Figur 106.** Til venstre: Skadedyr hadde gnagd bort en tredel av rotsystemet på sommereik (9.10.13).
