Masteroppgave 2017 30 stp
Institutt for plantevitenskap

Registrering og evaluering av vegetasjon på norske jernbanestasjoner

Registration and evaluation of vegetation at
Norwegian railway stations

Martin Dalehaug
Grøntmiljø

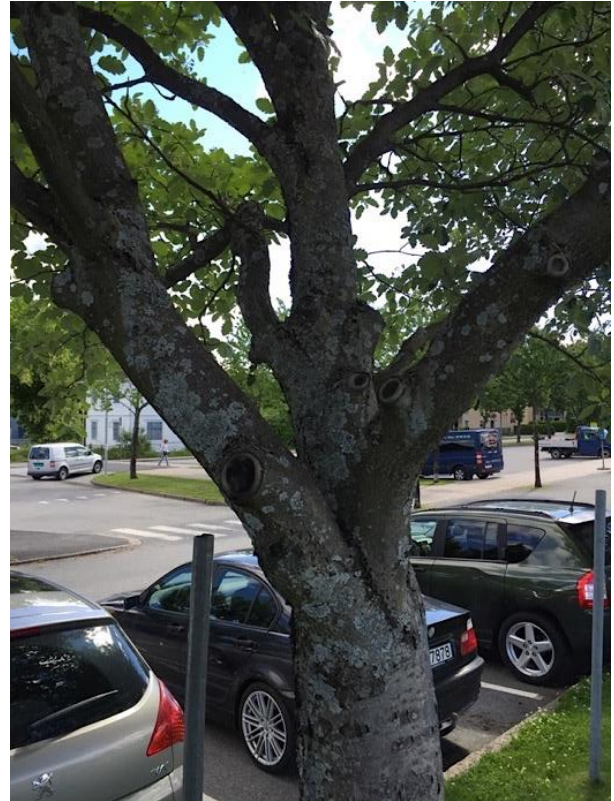
Bilde 4.3: Riktig utført beskjæring på svenskasal (*S. intermedia*), på Hokksund stasjon. Foto: Martin Dalehaug

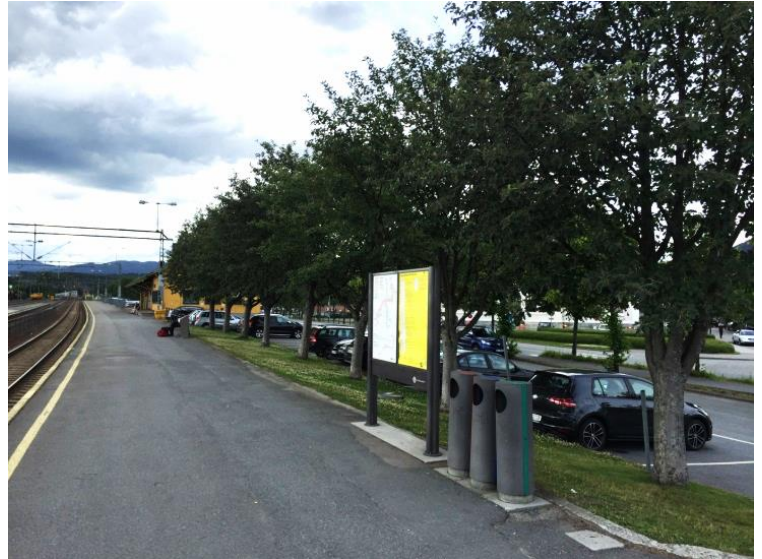
Hokksund er, på lik linje som Mjøndalen og Gulskogen, omringet av hus- og næringsbebyggelse og har et flere mindre grøntområder. Det står en flott trerekke med svenskasal langs en liten parkeringsplass like ved stasjonsbygningen, se bilde 4.10. Her ble det registrert flere eksempler på riktig beskjæring av greiner, men også noen eksempler på feilbeskjæringer. Alle trærne syntes likevel å være friske og frodige. På motsatt side av stasjonsbygningen finner man en undergrunn som omfavnes av store planterabatter på begge sider av gangveien. Disse rabattene er fylt med bark og inneholder arter som; viftelønn, skogeiner, og vintermispel. Like ovenfor står tre gamle storbladlind (se plantekart). Også disse har eksempler på enkelte feilbeskjæringer, og trærne er utsatt for lindebladveps (*Caliroa annulipes*).

Bilde 4.10: Fin trekke med åtte svenskasal (*S. intermedia*) uten skader og med god vitalitet. Foto: Martin Dalehaug

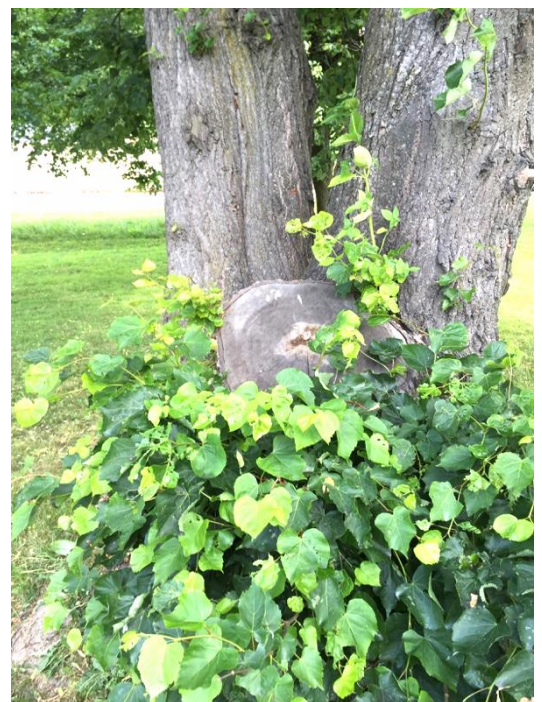
Bilde 4.16: Stammeskudd fra beskåret stamme på småbladlind (*T. cordata*). Foto: Martin Dalehaug

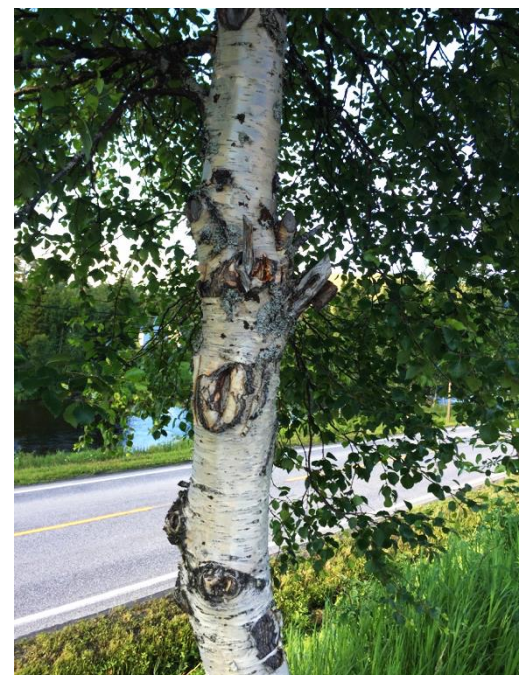
Bilde 4.24: Eksempel på "flush cut" og dårlig overgroing av sår. I tillegg er det etterlatt stubber etter feilbeskjærte greiner. Grei vitalitet. Foto: Martin Dalehaug

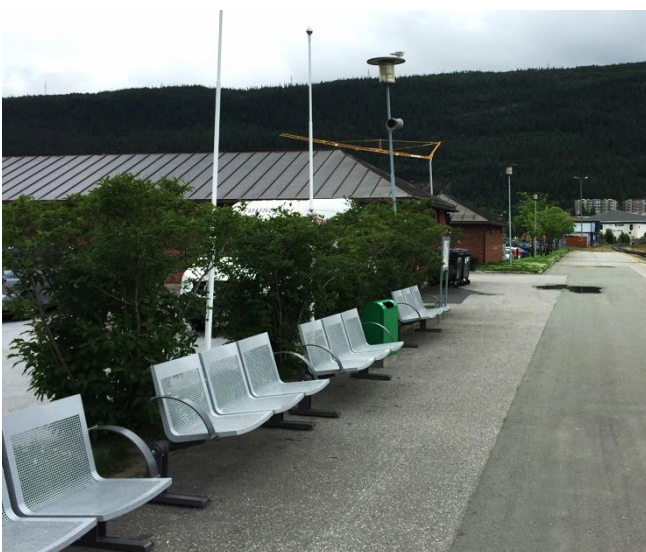
Bilde 4.27: Duftsyrin (*S. vulgaris*) er ment for å danne en skjerming til sittegruppen. Duftsyrinen er også angrepet av sikade, og har en del greindød. Foto: Martin Dalehaug

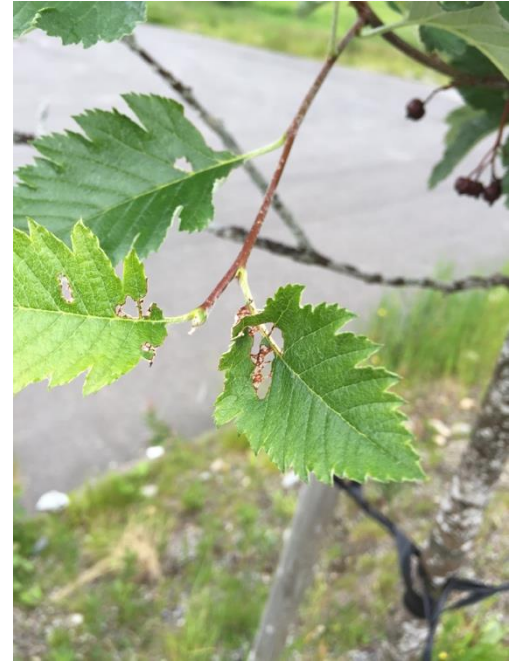
Bilde 4.28: Svenskasal (*S. intermedia*) utsatt for gnag på blad og har litt greindød. Grei vitalitet. Foto: Martin Dalehaug

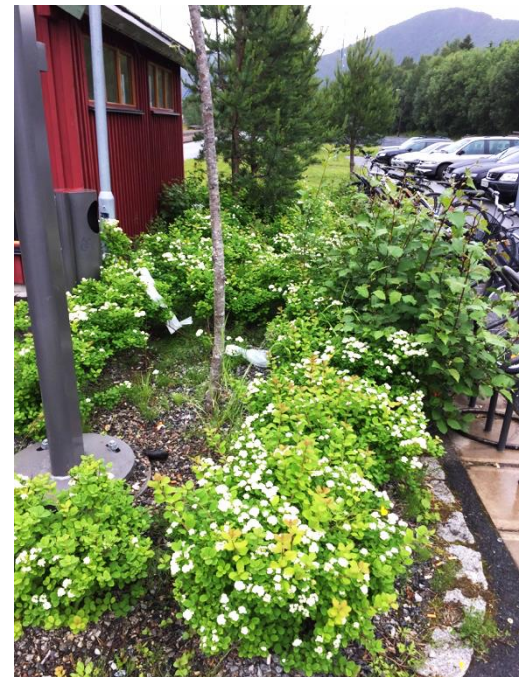
Bilde 4.29: Ikke optimal etablering av bjørkebladspirea (*S. betulifolia*), men god vitalitet. Tilvekst av ugressarter. Foto: Martin Dalehaug

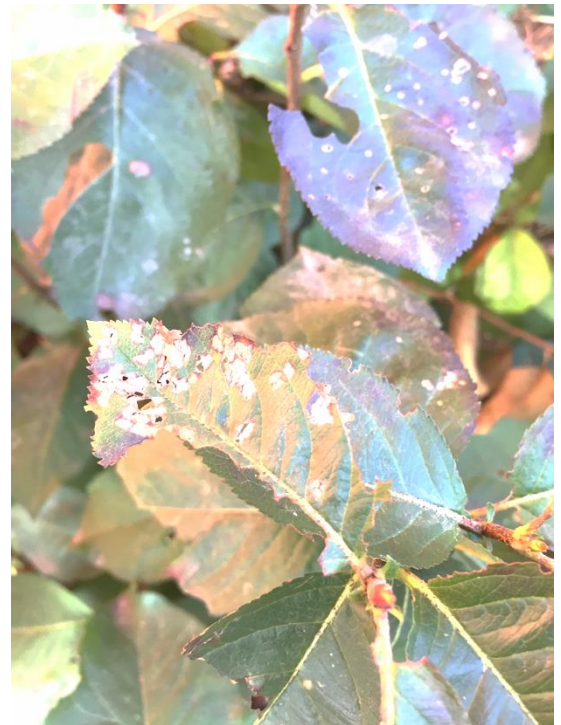
Bilde 4.33: Vindusgnag på svartsurbær (*A. melanocarpa* Fk Moskva) som sannsynligvis skyldes bladvepslarver eller billelarver. Dårlig vitalitet. Foto: Martin Dalehaug

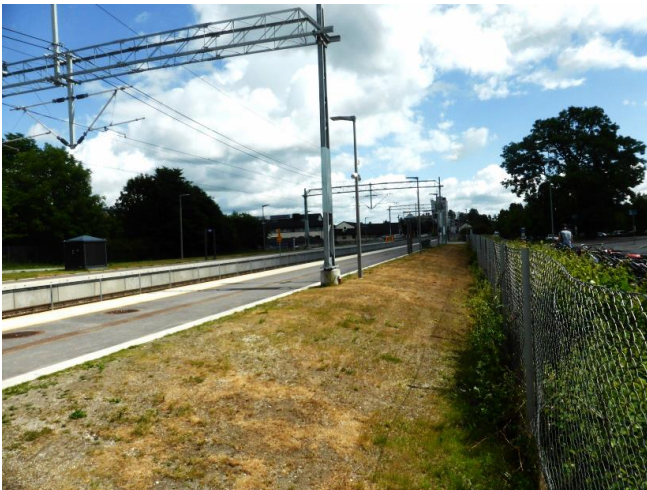
Bilde 4.35: Dårlig vekst av gressplen. Blåhegg (*A. spicata*) er godt etablert uten skader og med god vitalitet. Foto: Martin Dalehaug

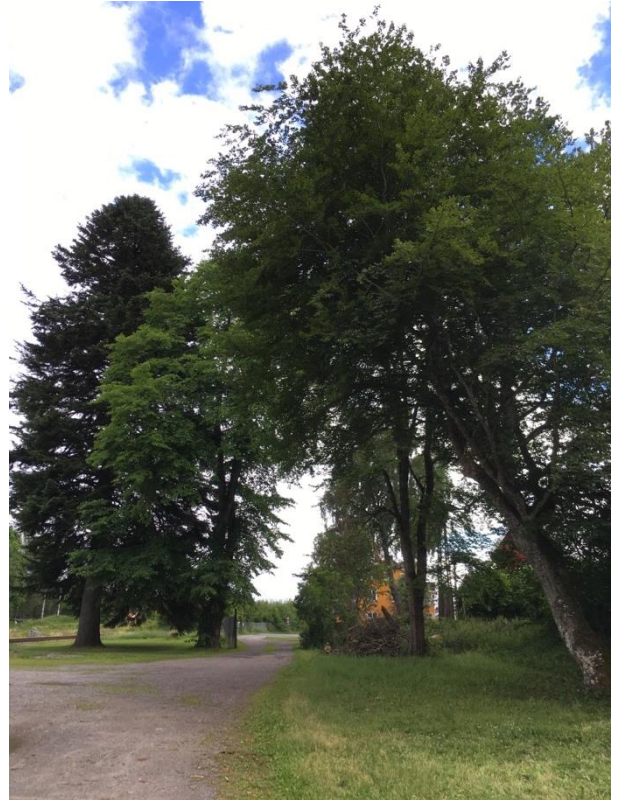
Bilde 4.38: Fint parkområde med flere gamle trær. Trærne har relativt god vitalitet, og enkelte har litt greindød. Foto: Anne Norveel Semb
