Tiltak mot stranderosjon langs Møsvatn etter vassdragsregulering

Rapport til Øst-Telemarken Brukseierforening

Einar Vigerust
Inst. for jord- og vannfag, NLH

Mai 2001

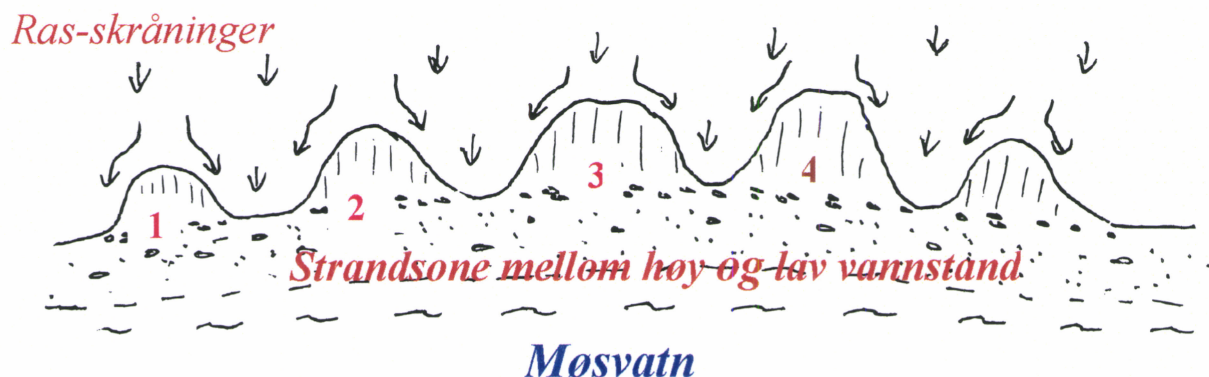
Strømretninger for overflatevann

Ved Førnes ga ikke etablering av vegetasjon tilstrekkelig vern mot erosjon og ras. Bølgene fikk likevel tak til å undergrave grunnen. Avrenning fra store arealer ovenfor og utslag av grunnvann i skråningene reduserte stabilitet av skråningene. Hellingsgraden er nær kritisk rasvinkel til tross for et plantedekke som enda hadde spede røtter.

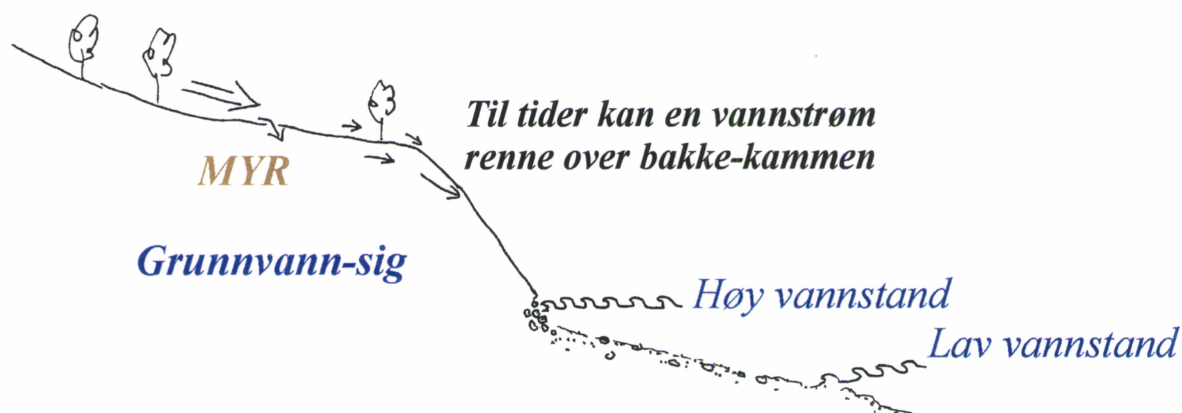
Undergraving i strandsonen

I en regulert innsjø varierer vannivået. I tillegg når bølgetoppene ulike høyde avhengig av vindstyrken. Dette gir en svært brei sone for bølgenes brenning. Innsjøer ellers har en nokså stabil vannstand. Gjennom tusener av år har de vasket strandsonen. Finmaterialet er ført bort mens stein f eks fra morenedekket ligger igjen som vern mot bølgenes krefter.

Når vannregulering ikke har ført til mer ras langs innsjøer, skyldes det at bare er enkelte steder at bølgene virkelig får makt avhengig av hvor åpent lendet er, dominerende vindretning og hvilken lengde bølgene har til å bygge seg opp.

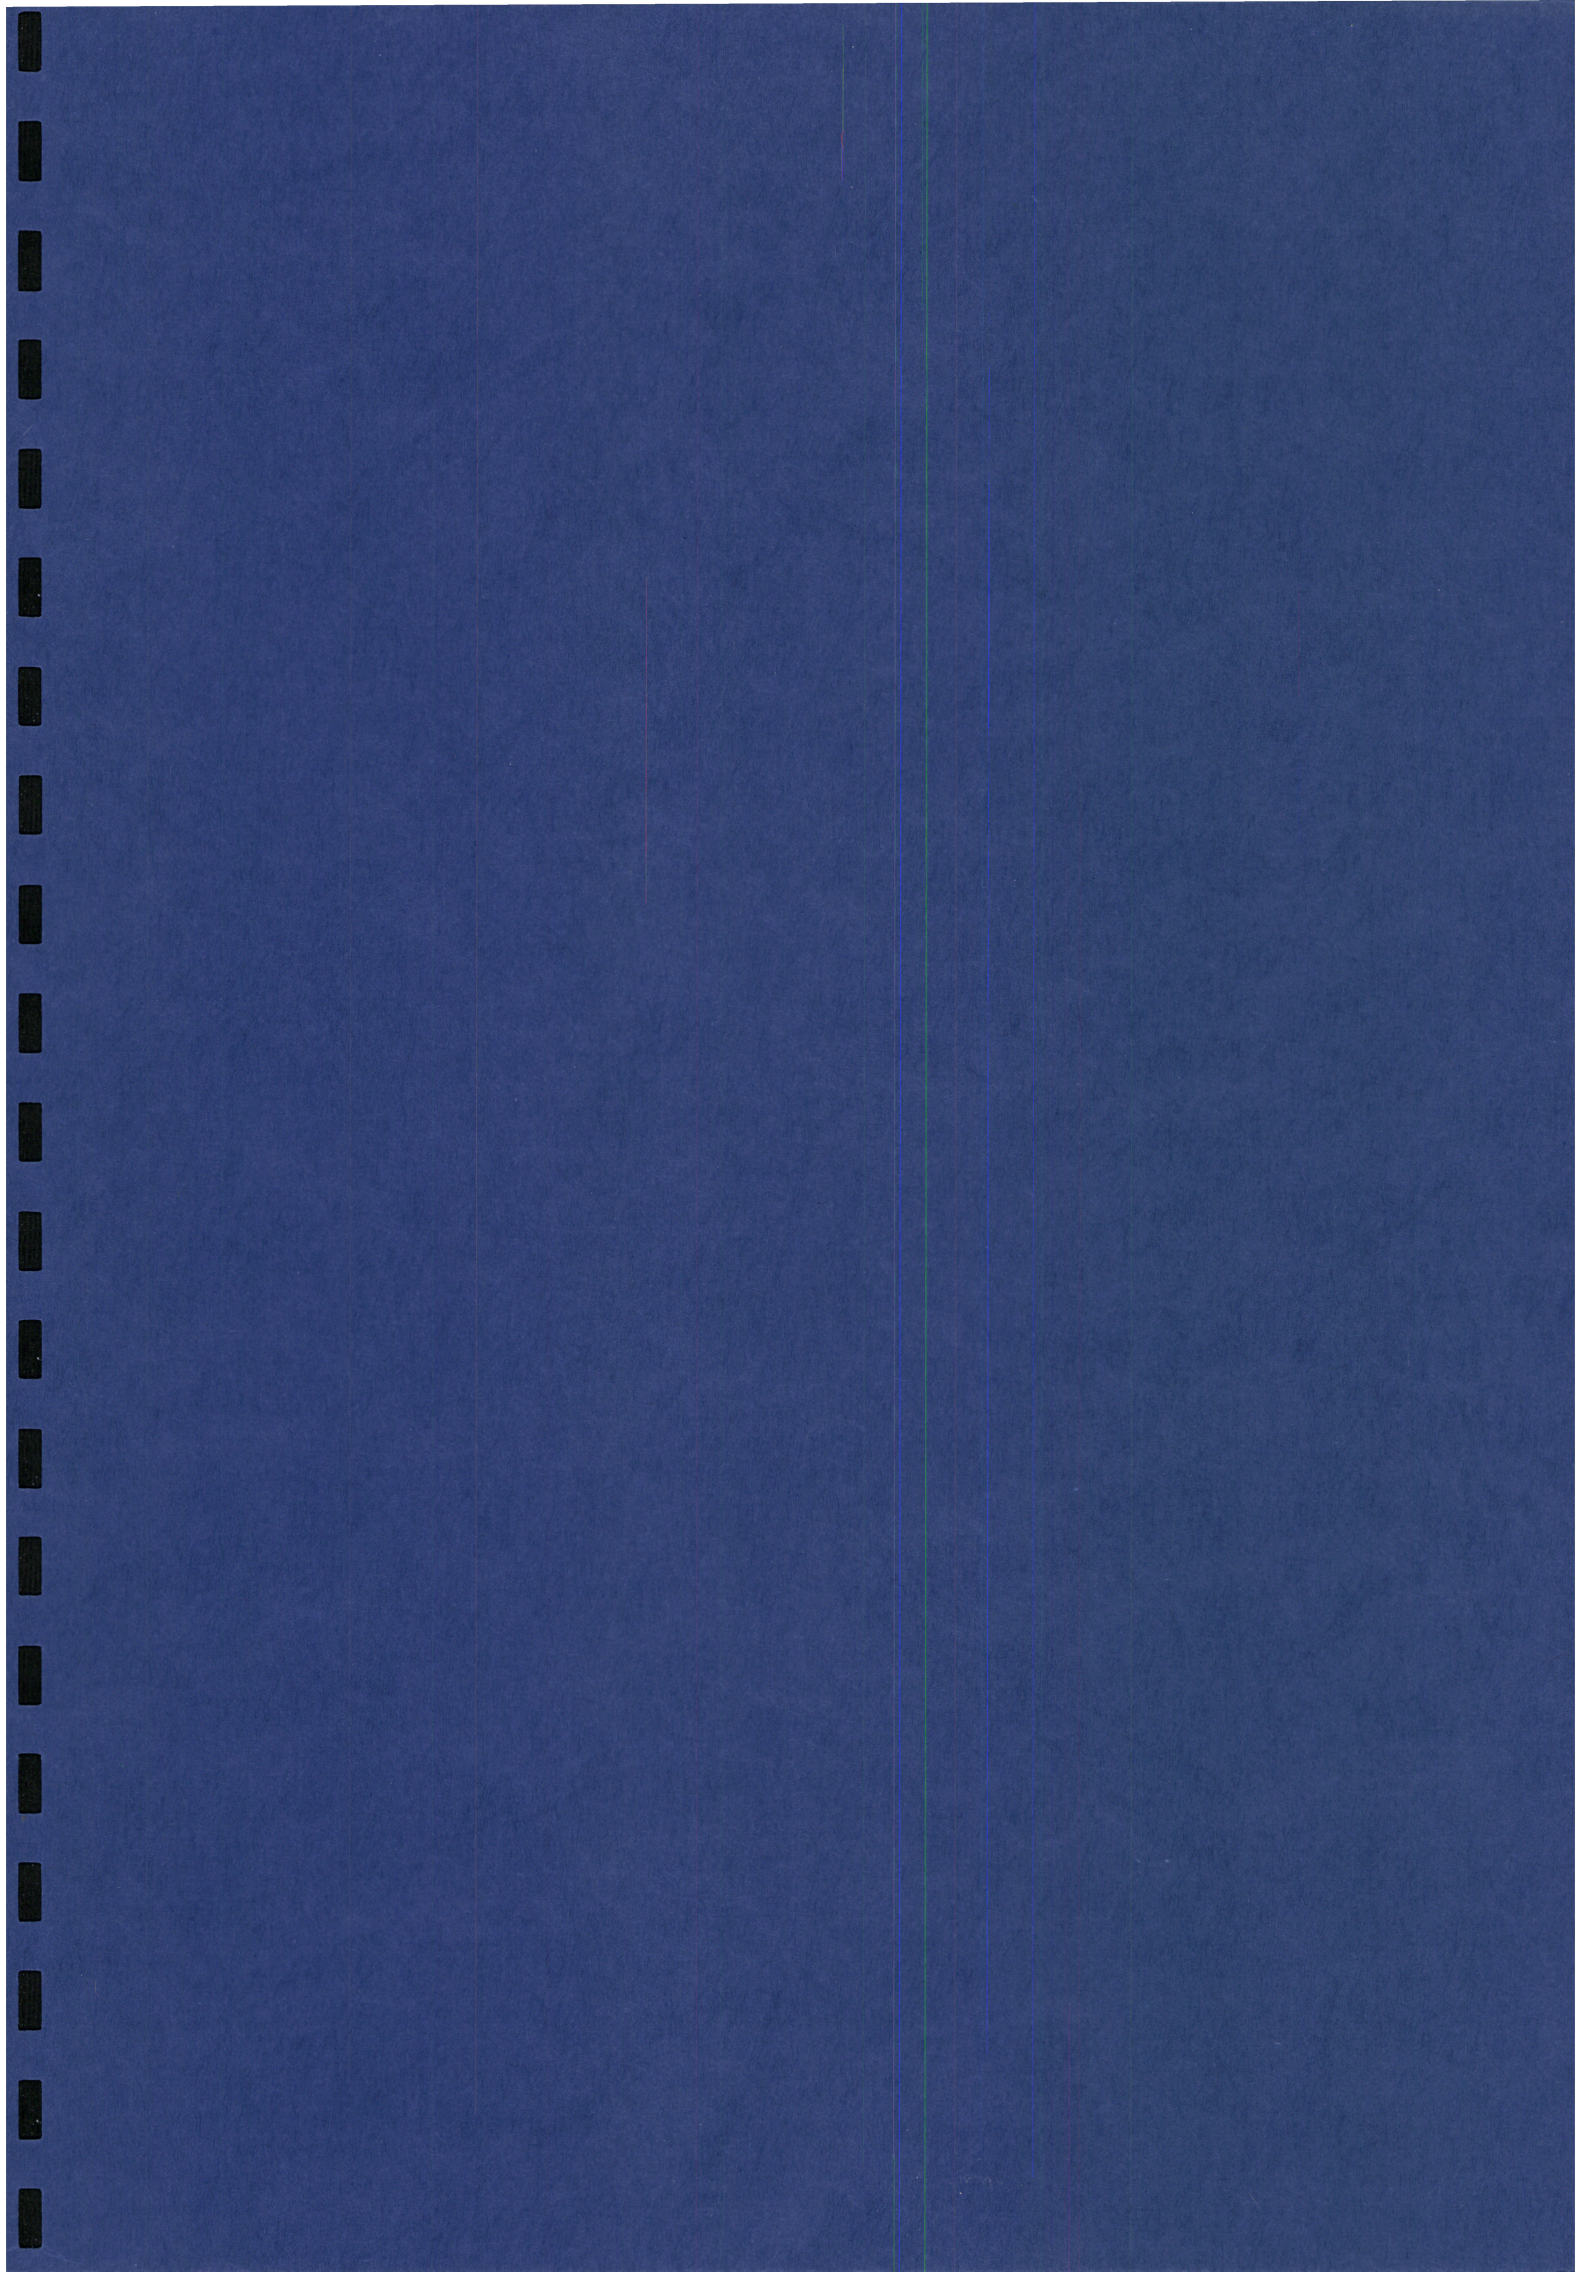
4. Område med plastnett:

Dette er det arealet med best grasvekst, og minst erosjon (se foto). Arealet er litt slakere enn de øvrige områdene, men det er marginalt. Det er muligens det beste jordsmonnet (det skal iflg. Jon Åkre ha vært sæter bak dette området for en del år siden).
