Masteroppgave 2021 30 stp
Fakultet for realfag og teknologi

Tilstandsvurdering/kontroll av dimensjonering og drift av lukkede overvannsmagasiner

Assessment of the dimensioning and operation of
closed stormwater magazines

Ivar Hansen Kvernsveen
Vann og miljøteknikk

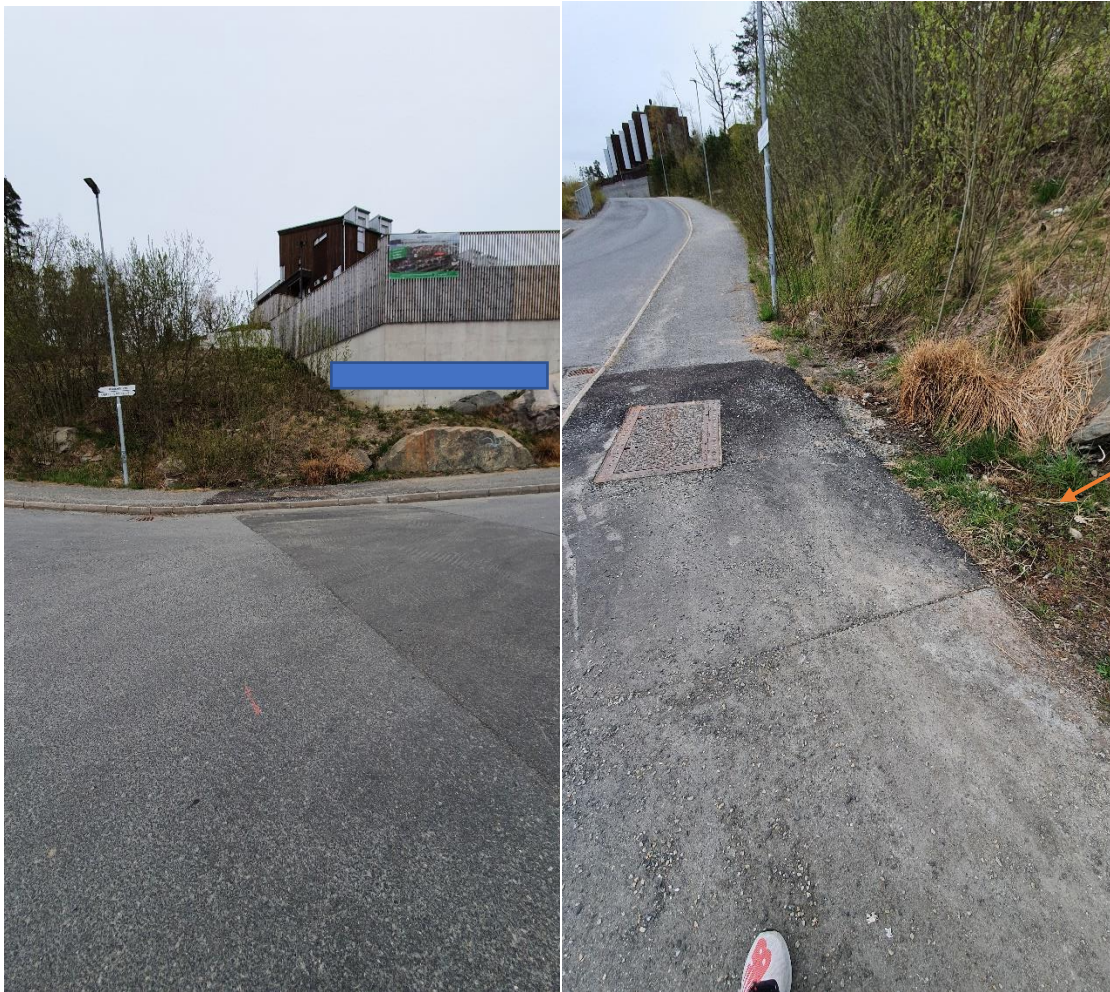
13 Kaptein Storms vei

Det som derimot ble lagt merke til på ett av magasinene i Moss, Kaptein Storms vei. Var at nedenfor feltet var det store problemer med is på veien i nedsiden av magasinet. Magasinet her dekket for all avrenning på feltet, men selve feltet er bygd på stein i dagen som er sprengt ned. Slik at infiltrasjonen i området renner ut på vei i nedkanten. Dette er som konsekvens av at det naturlige feltet ble utbyd og fikk en større avrenning for små nedbør (Braskerud & Bogetveit, 2006). Vanligvis ville dette blitt fanget opp av naturen eller fordampet etter lang oppholdstid. I stedet blir nå mesteparten infiltrert som ikke finner veien til sluk og magasinet med påslipp til kommunalt nett. Det vil si at utbygningen i seg selv kan ha bidratt til isdannelsen på veien i nedkant feltet, uten at dette ville vært særlig lett å fikse uten svært dekkende drenening av området.

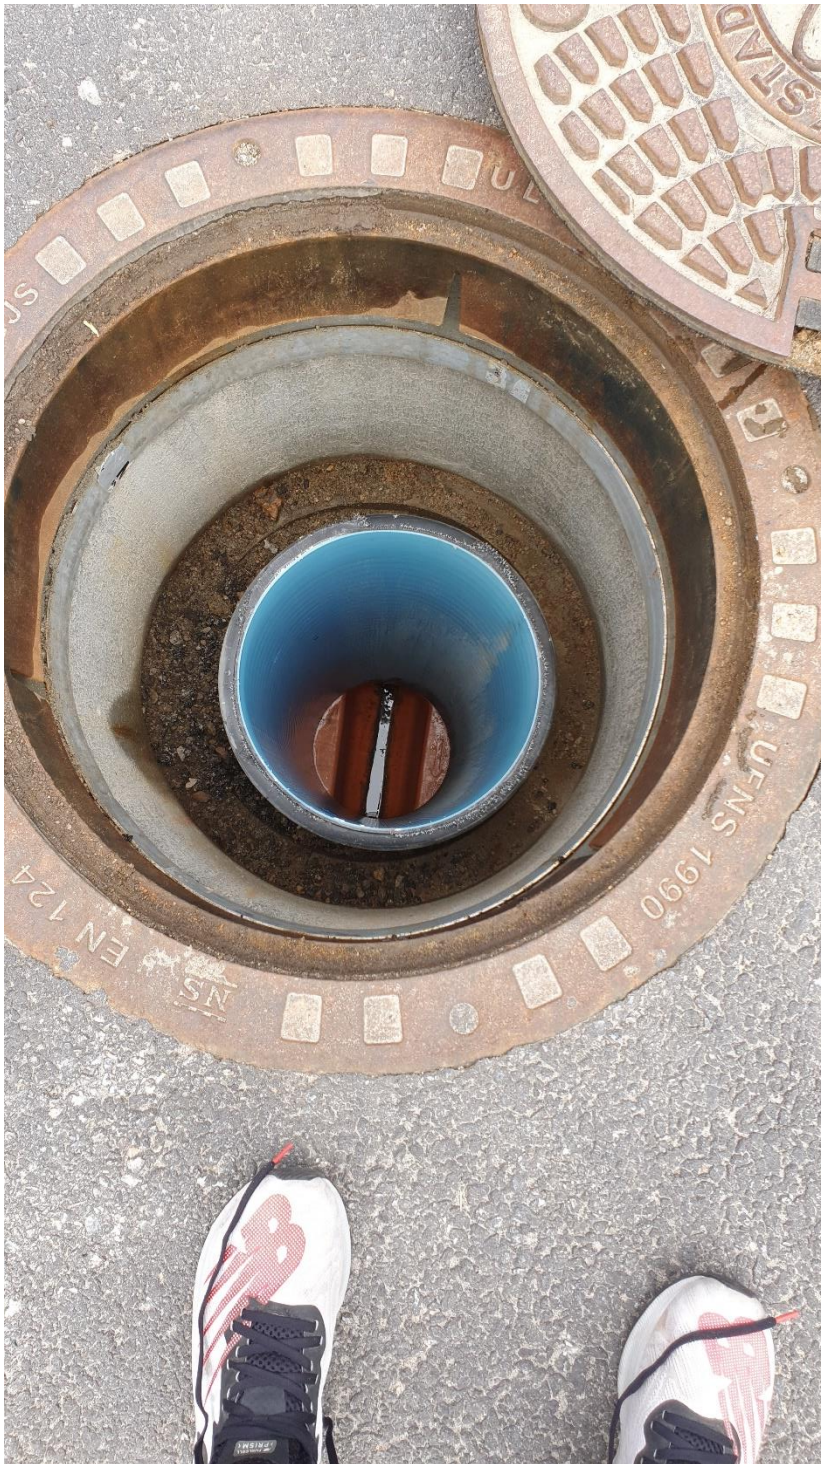
20 Nøklestadveien

I dette tilfellet innebærer dette at det oppstrøms for magasinet også blir fylt noe rør volum, slik at selve overvannsnettets selv før magasinet bidrar til magasineringsvolum når man nærmer seg toppen av magasinet. Dette kan man også se i magasinet i Nøklestadveien, hvor innløp og utløp er plassert i lik høyde. Her er det som nevnt lite fall på terrenget generelt, dette vil si at volumet helt fra sluk bidrar som fordrøyning for anlegget når vannstand er høyere enn innløpet. Dette er veldig spesielt med Nøklestadveien da innløpet til magasinet er plassert ca. 250mm opp fra bunnen av magasinet som har en total høyde på 1600mm. Det vil si at det må et trykk på over 1 meter vannsøyle utenfra for å oppnå full fylling her.

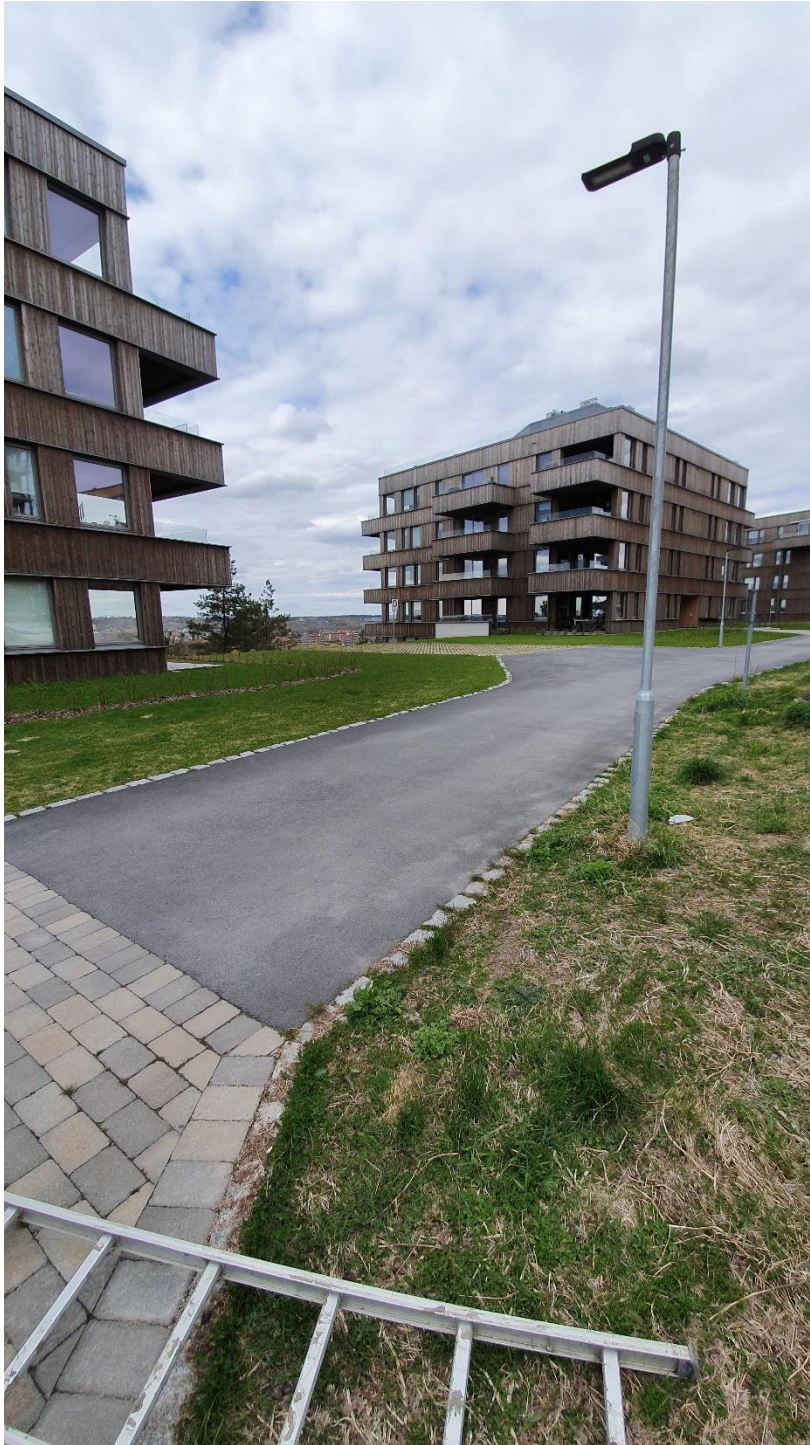
21 Begbyåsen

Magasinet på Begbyåsen er et plastkassett magasin og det største blant de magasinene som er undersøkt. Siden magasinet er på over 300 kubikk og er et plastkassett magasin er det laget med en tilløpskum hvor vannet deretter går videre i to tilløp til magasinet. Dette er for å skape en jevnere fordeling i magasinet og fordi det sikrer at kummen ikke blir en flaskehals for overvannet. Magasinet er lignende utstyrt med to utløp, og disse to utløpene og innløpene gjør at magasinet blir mer driftssikkert. På grunn av dybden på magasinet og at det er et kassettmagasin gjør at en full inspeksjon ikke var mulig, grunnet mangel på utstyr.

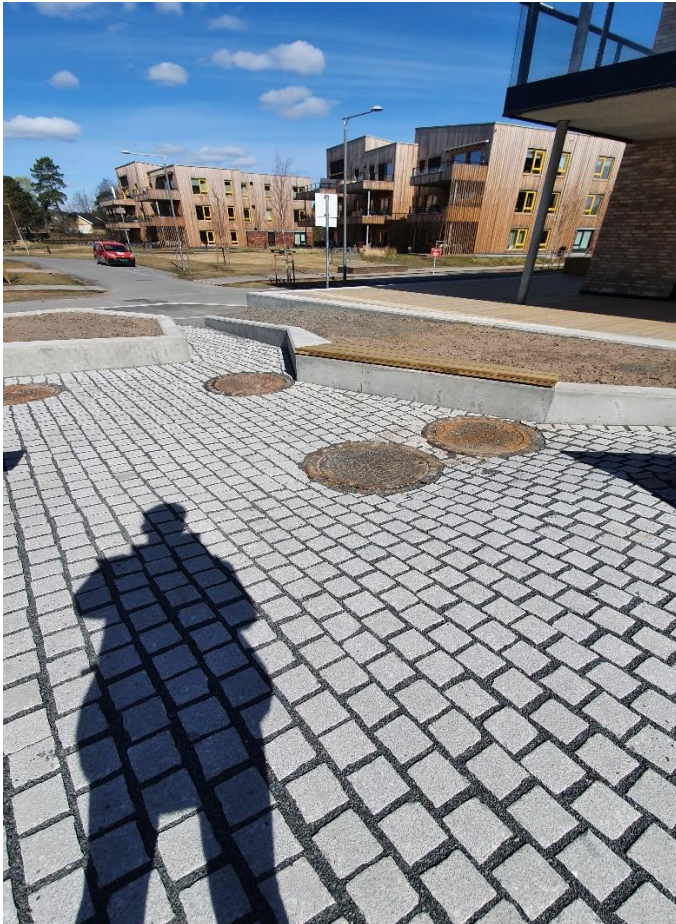
29 Oksenøyveien 2

Magasin to på Oksenøyveien er mindre enn magasin en. Magasinet tar unna vann fra området foran og rundt parkeringsgarasjen, all drenering av garasjen går hit. På grunn av dybden på magasinet og at det er et kassettmagasin gjør at en full inspeksjon ikke var mulig, grunnet mangel på utstyr.

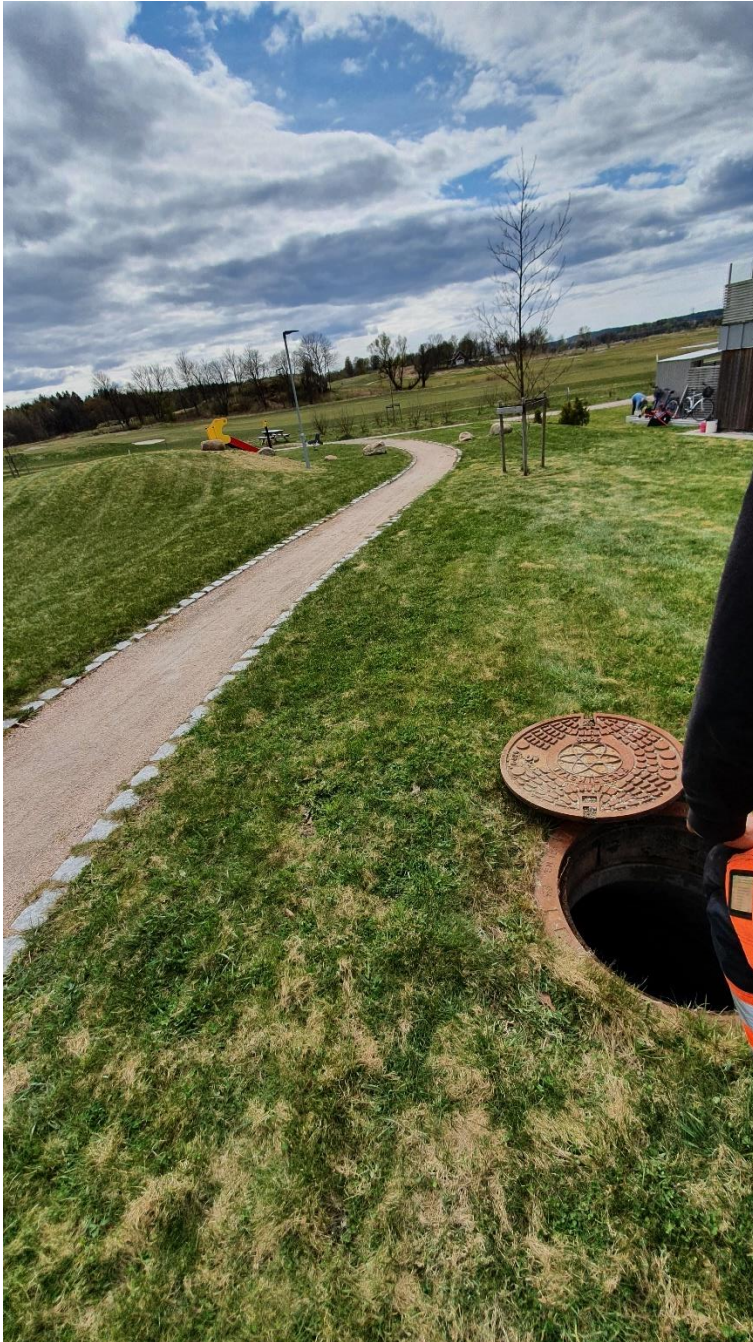
32 Martin Lillebys vei

Magasinet her er et MC-3500 fra stormtech (VA-systemer, 2019). Det vil si lignende det man finner på Nygårds handelspark i Ski. Innsyn i selve magasinet var ikke mulig. Leverandør mener allikevel at spyling skal være mulig på grunn av utformingen på magasinet og den hardføre duken i bunn av magasinet. Innløpskummen hadde et dykket innløp til magasinet. I utløpskummen var det montert et virvelkammer for å sikre riktig påslipp til offentlig nett fra magasinet.

Magasinet på Martin Lillebys vei var det ikke mulig å gjøre en ordentlig inspeksjon av, men samtale med prosjektør førte til relevant info. Magasinet var et stormtech, halve plastrør med et volum og resten av magasin volumet er gitt som porevolum i omfyllingsmassene. Det vil si at dette magasinet er bygget med infiltrasjon, sammen med Halløkka er disse de eneste med infiltrasjon av magasinene. Infiltrasjonene på Martin Lillebys vei hadde dessverre trolig ført til problemer. Det var oppdaget synkehull kort tid etter magasinet sto ferdig. Dette er trolig på grunn av massetransport som følge av
