**Bedre hydrotekniske løsninger
Nedløpskummer og utløp**

Av
Einar Vigerust og
Jarle T. Bjerkholt

ITF- rapport 123/2002

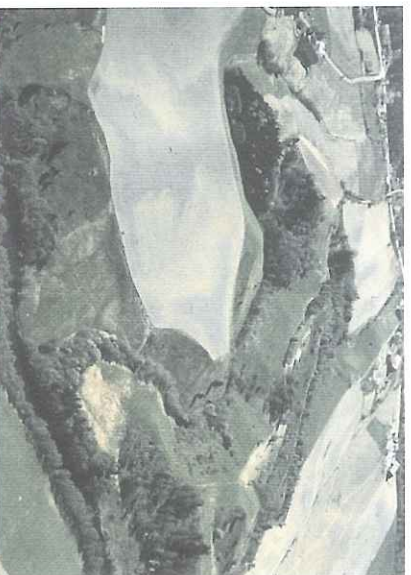
Kupert leirjordsareal i Nannestad. I hellende terreng med tett jord renner vann raskt til nedløpskummer der det lett graver. I ravineene på bildet var det høsten 2000 store jordras i de bratte skråningene.

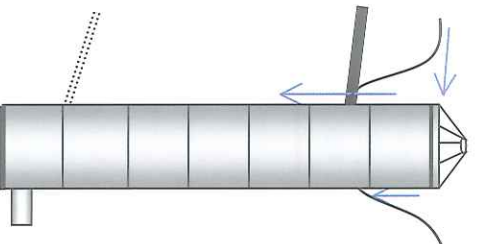
Kalde luftstrømmer i ledningsnettet er en viktig årsak til skader på kummer og utløp. Innsnevring av kumåpningene har liten virkning.

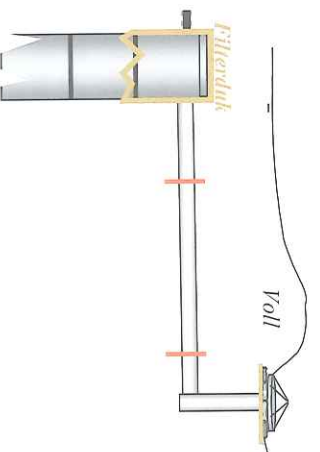
Rørkum som avlastning for kritiske, dype kummer

I prosjektet er det prøvd å lage avlastingskum f.eks 6 m (en rørlengde) oppstrøms dype kummer med vedvarende problemer. Den avblendakummen sikres med lokk og filterduk. Skissen viser en av løsningene som er brukt.

Graving rundt dype kummer skyldes lekkasjer, ofte gjennom hull dypere ned, slike kummer er godt drenert. Kratre rundt kummer samler mye vann og øker mengden av sigevann ned langs kumveggen, resultatet er økende jordtap. For to slike avlastingskummer som er prøvd har det oppstått graving langs rørtledningen, mellom kummene. Resultatet har blitt graving rundt hovedkummen. En eller 2 tiletningsemansjetter koplet på ledningen vil hindre en slik vannstrøm. Det er behov for nærmere utprøving for å klarlegge

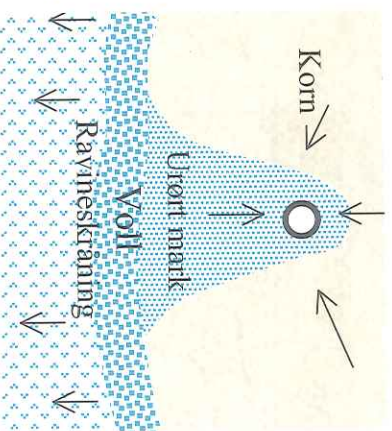
Solid jordbanke på overgang til skråning

Grasmark stabiliserer kritiske punkter

Terrengforming eller voller er forutseningen for at kummene skal fange alt overvann og lede det trygt bort fra arealer.

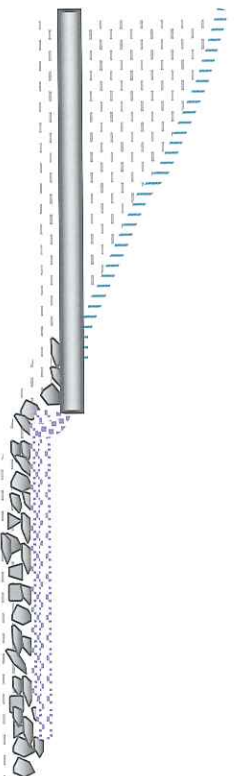
Eksempler på utløp med ”omvendt filter”

Eksempel A. Bunnledningen består av sementrør 60 cm diameter og lengde 2 m. Utløprøret ytterst ble bøydd ned fordi vannet gravde. Ved rehabilitering ble de 3 ytre sementrørene erstattet med 6 m plastledning. Samtidig ble det lagt på grus og stein, størrelse 2 - 10 cm, rundt ytre del av utløpet, som lengdesnittet viser. Et slikt ”omvendt filter” skal holde jordpartikler tilbake mens vannsig i grunnen får avløp.

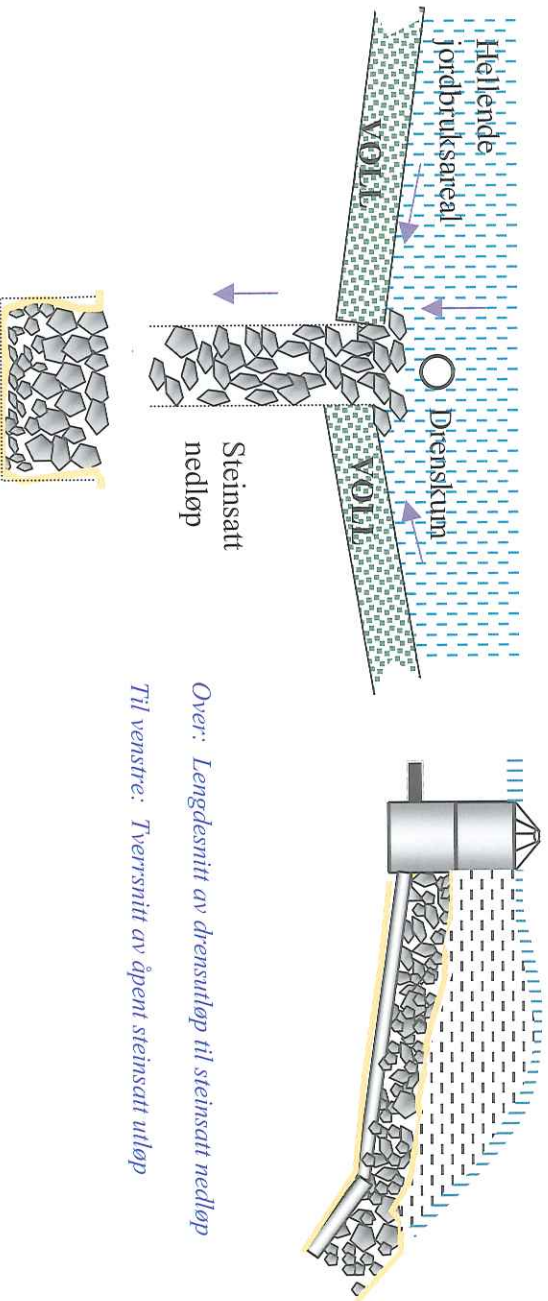
Bunn og sider av nedløpsgrøfta bør sikres med fiberduk, (gul farge på skissen). Med 60 cm bredde og 40 cm dybde vil det gå 0,24 m³ stein per m grøft. Lokale forhold påvirker de totale kostnadene med arbeid, frakt, anlegg. Grovt kan den utgiftene til stein anslås til 100 kr per m åpen grøft. Ved små og slakke utløp kan tverrsnittet av grøfta være lang mindre.

I en åpen nedløpsgrøft legges først fiberduk langs bunn og sider. Den bør legges løst med noen folder, blir den for stram ved påfylling av sprengstein, kan duken lett bli gjennomhullet. Skissen antyder 2 steinstørrelser, størrelse 5-10 cm under og 20 - 30 cm sprengstein over. Finkorna pukl i bunnen bremses vannstrømmen mer enn grov stein. Mindre kornstørrelser langs bunnen er også mer skånsomme overfor fiberduken. Bruk av 2 kornstørrelser kompliserer arbeidet og øker kostnaden. Det er viktig å bruke sprengstein som motstår transport ved rulling nedover.

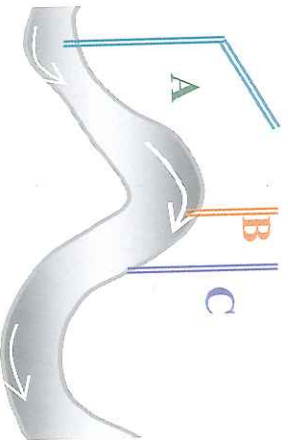
Elver og bekker graver i ytersvinger. Deres løp er avgjørende for hvor det vil grave eller rase i framtida. Skissen viser 3 alternativer for et utløp. Utløp B kan undergraves og skades raskt, utløp C er utsatt på lengre sikt ettersom bekkeløpet endres. Utløp A anbefales fordi vannkanten her er godt beskyttet.

Elve- eller bekkeløpet på stedet for utløp bør steinsettes, opp til nivået for flomvann, for å unngå graving og skader på utløpet. Enkelte steder kan det være aktuelt å rette ut et uheldige bekeleie og plastre det med sprengstein helst som ”omvendt filter” med filterduk nærmest jordbanken, deretter grus eller fin pukk og sprengstein ytterst langs vannflaten.
