TREBROERS BESTANDIGHET

DURABILITY OF TIMBER BRIDGES

HEDDA IVARRUD BRISENDAL

UNIVERSITETET FOR MILJØ- OG BIOVITENSKAP
INSTITUTT FOR MATEMATISKE REALFAG OG TEKNOLOGI
MASTEROPPGAVE 30 STP. 2010

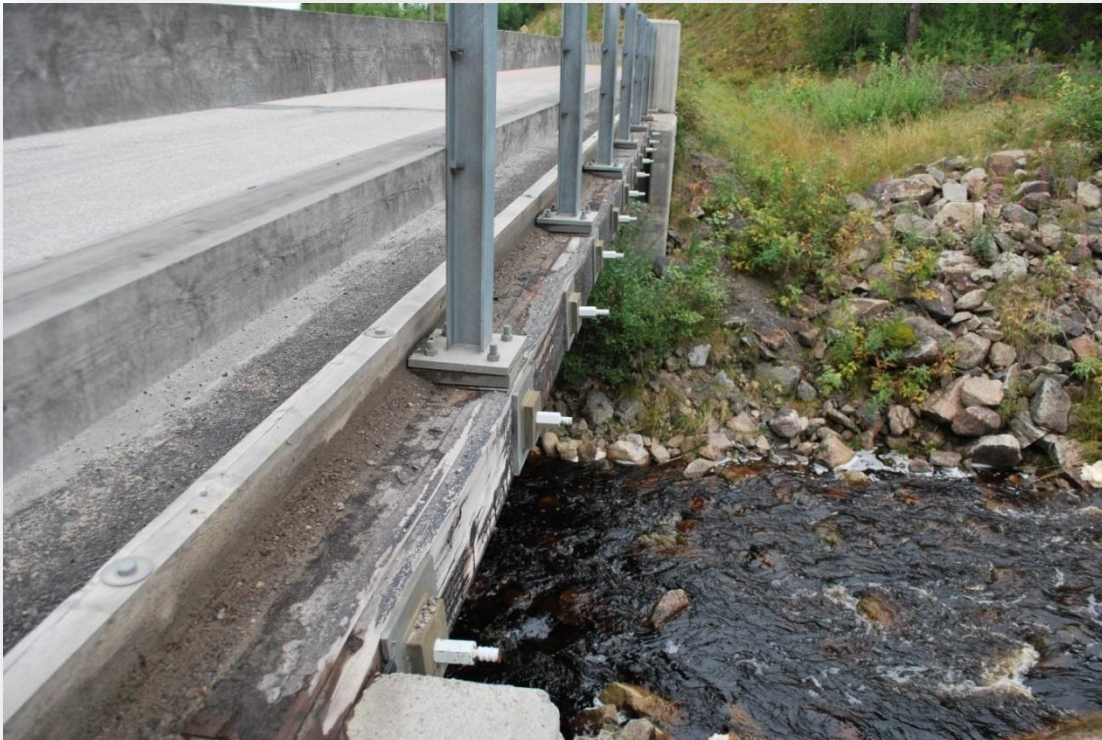
Bilde 2 – 4 - 1617 Grylla - frikantede fordelingsplater

Her er alle stagenes spent opp så hardt at dekket går i bølger

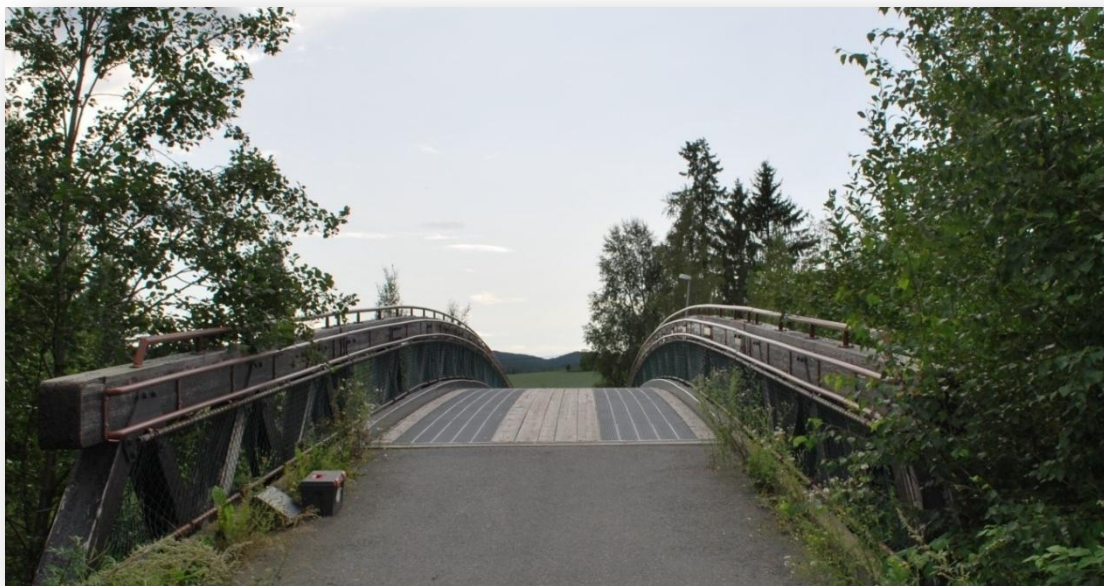
Bilde 3 - 2 – 1462 Aurskog G/S-bro

Et argument rettet mot treslitelag generelt, er at det kan bli glatt ved regnvær, men vanligvis vil plankene bli såpass rye av slitasje fra bruk at det ikke skulle by på noe problem. Da er det er større problem at brøytetraktoren fliser opp slitelaget, og det er eksperimentert med ulike løsninger for å unngå dette. På Skubbergsenga er det prøvd med enkle stålbånd i slitelaget, så brøyteskuffa kan gli over trelaget, og på Aurskog er det lagt store felter med metall – men det er også for å unngå at brøytetraktoren lager hjulspor.

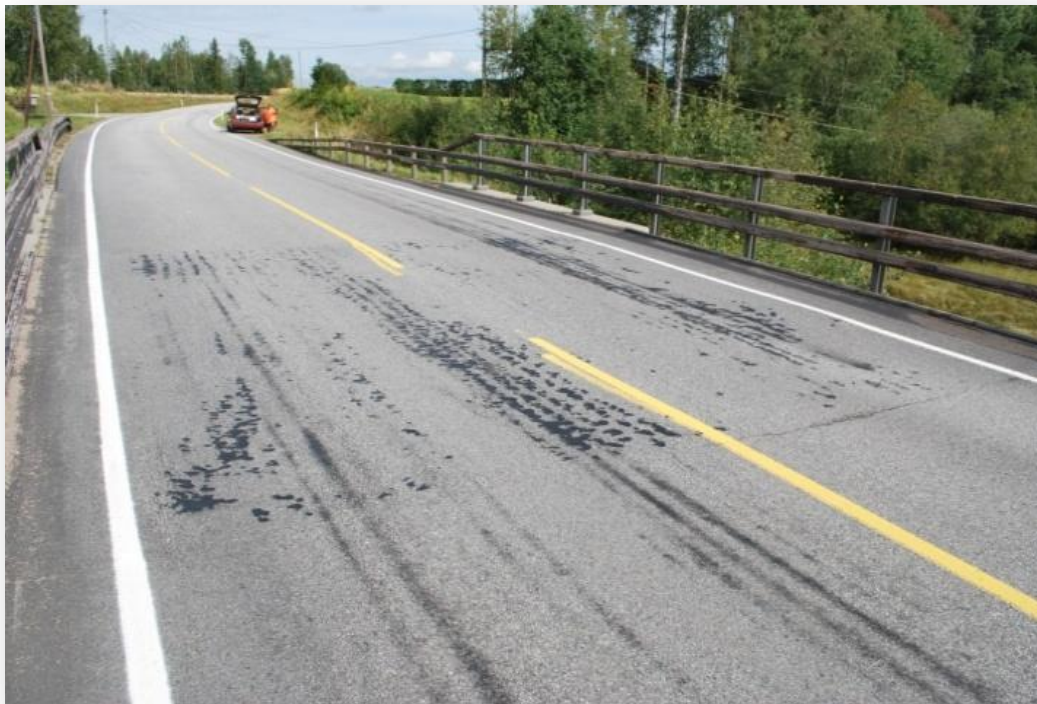
Bilde 4 - 4 – 1628 Neså

derfor vanlig å se sprekker på broer med asfaltdekke over tverrbæreren. Både på Tynset bro og Evenstad bro kommer sprekke med jevne mellomrom, på grunn av at tredekket svinger og at asfalten ikke er like bøyelig.

Asfalt er i likhet med treslitelaget ikke vanntett, og også under denne typen slitelag må det legges en membran som fungerer som en fuktsperre. Av og til vil membranen dessverre reagere med kreosoten i dekket under, noe som har varierende effekter på asfalten. Noen steder vil det bli ”kreosot-roser” i asfalten, hvor du ser misfarging i asfalten. Andre steder kan det bli ”paddehatter” (blærer i asfalten), og noen steder vil det til og med sive opp kreosot/topeka-membran gjennom asfalten (Neså), eller asfalten blir myk og glir unna når bilene kjører over broen. Asfalten vil da få tydelige hjulspor (Grønsvebakken). Dette er spesielt farlig for MC-trafikanter.

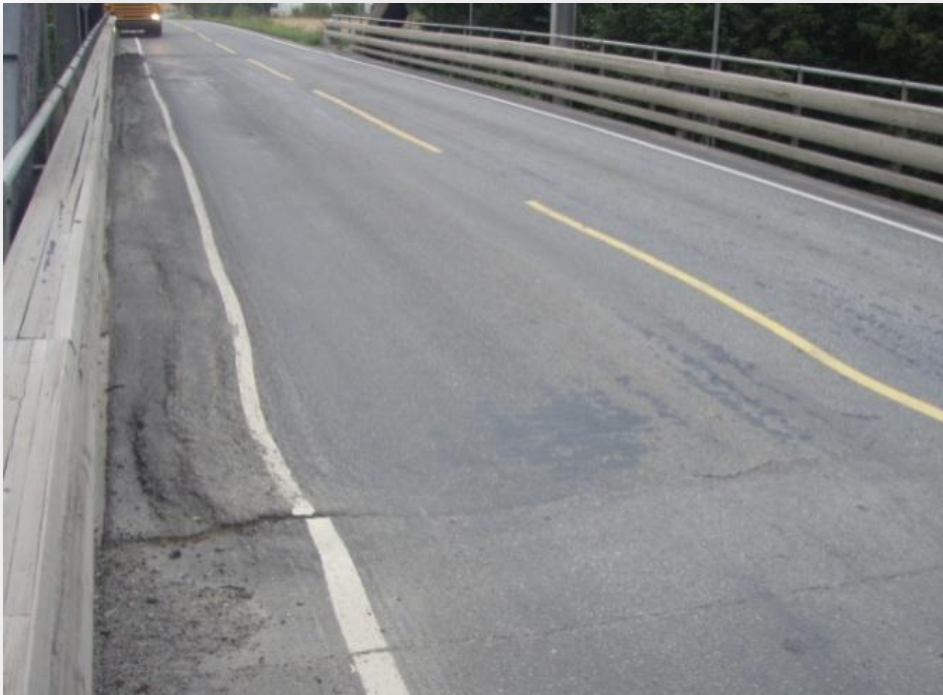
Bilde 5 – 4 – 1499 Grønsvebakken

Den vanligste membranen i bruk nå er Topeka4S. Den legges på i varm, flytende tilstand, noe som gjør at eventuell fuktighet i treet fordamper opp gjennom membranen før den størkner, så faren for paddehatter i asfalten minker. Det som er viktig å passe på er at dekket under er ferdig med å svette kreosot, og at overflødig kreosot på overflaten er fjernet. Ellers kan kreosoten virke som et løsemiddel både på Topekaen og asfalten, og asfalten kan bli myk og kjevles ut som en følge av trafikk, slik som på Grønsvebakken.

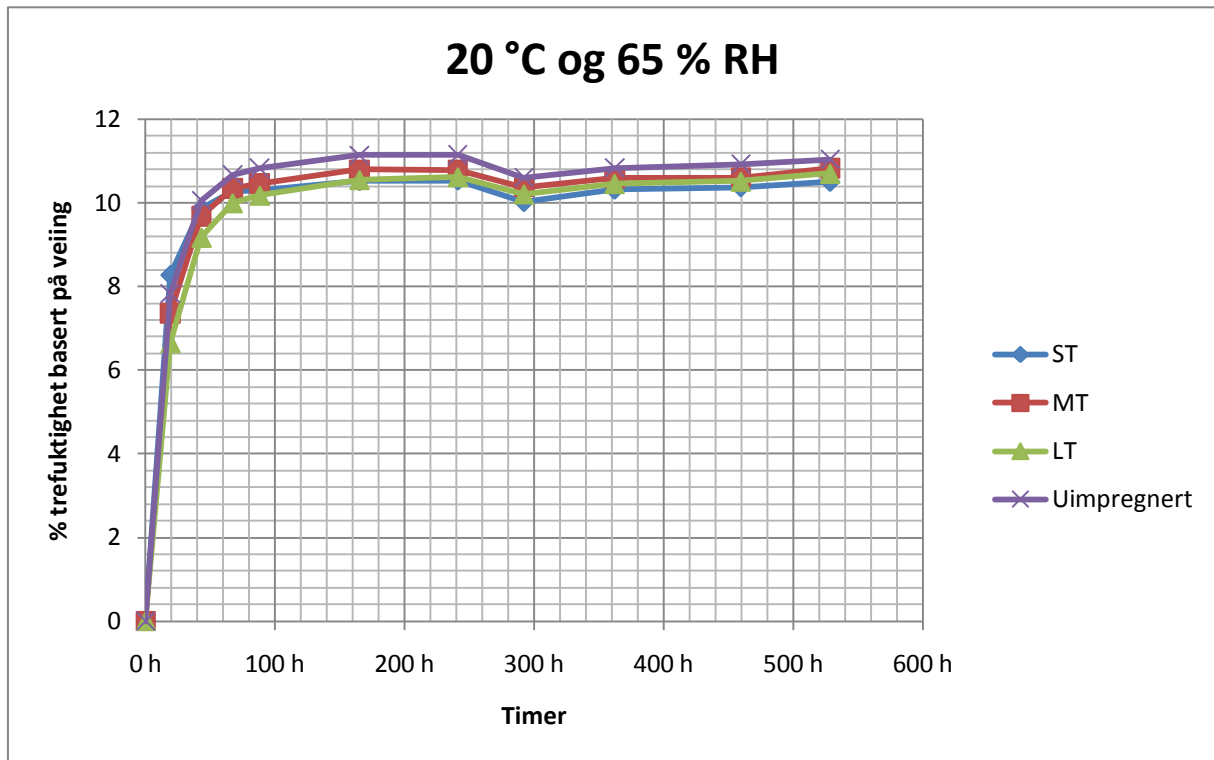
Figur 7- Viser fuktighet basert på klima 20 °C og 65 % RH

Som man kan se på grafen har det vært et fuktighetstap like før 300 timer. Dette kommer antageligvis av at klimaanlegget på laboratoriet er blitt slått av, enten ved en feiltagelse eller at noen har glemt å slå det på igjen. Dette skal i teorien imidlertid ikke påvirke de endelige resultatene våre, siden alle prøvene har vært utsatt for samme klima, og vi ventet med å avslutte forsøket til prøvene hadde stabilisert seg igjen. Alle prøvene har rimelig like vektøkningsskurver, men de uimpregnerte prøvene har størst vektøkning hele veien. Dette kommer tydelig frem i sluttresultatet som er i tabell 1. Ellers ser man også at LT hadde en svakere vektøkning på starten enn de andre prøvene, men de endte likevel opp på samme nivå som ST og MT. Det kan komme av ulik tykkelse på prøvene, men da prøvene likevel endte på samme nivå har dette blitt sett bort fra.

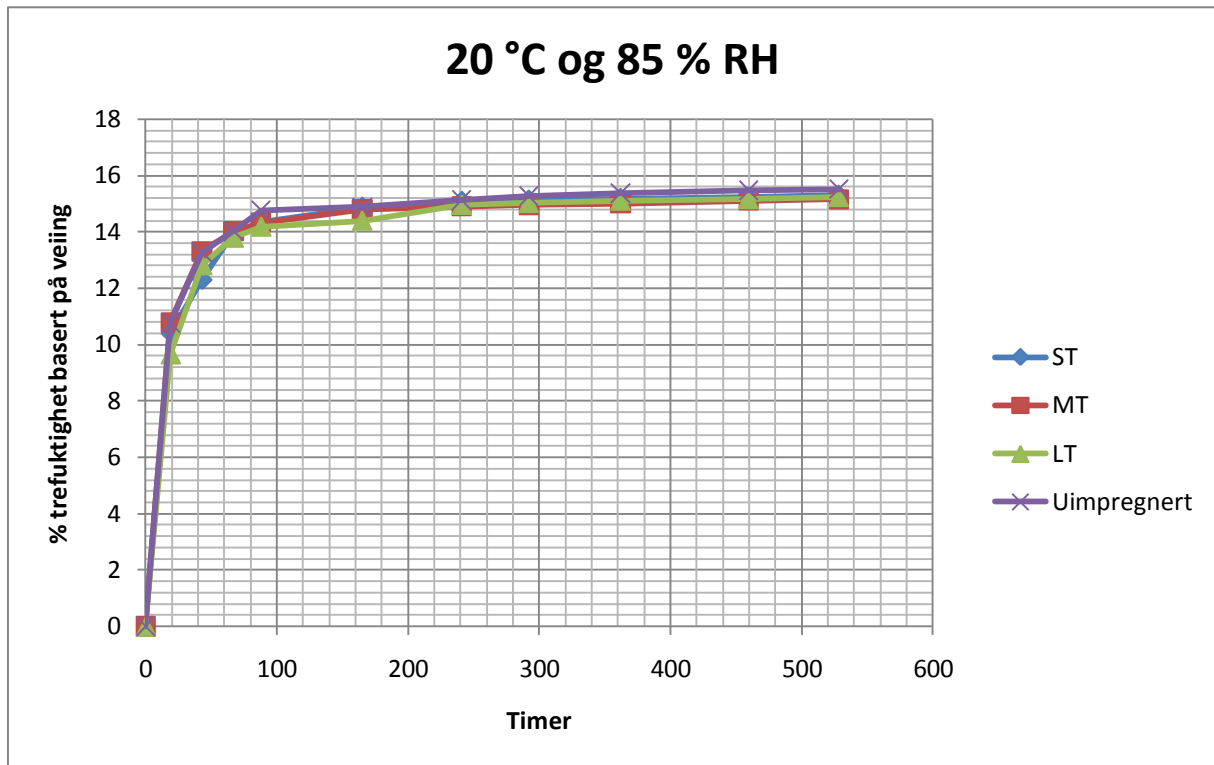
Figur 8 – Viser fuktighet basert på klima 20 °C og 85 % RH

Grafen for 18 % klimaet viser samme tendenser som grafen for 12 % klimaet. Alle prøver har relativt lik vektøkning, men de uimpregnerte prøvene har likevel høyest vektøkning. Årsaken til dette har antageligvis med tørkingen av de kreosotimpregnerte prøvene å gjøre, og at de i det hele tatt er impregnert. Impregneringen trykkes i utgangspunktet inn i cellevegger og celledumen, mens forhåndstørkingen har bidratt til reduksjon av impregneringen. Nøyaktig hvordan dette påvirker treets evne til å ta til seg fuktighet skal ikke bli diskutert her, da det ikke er relevant for oppgaven.

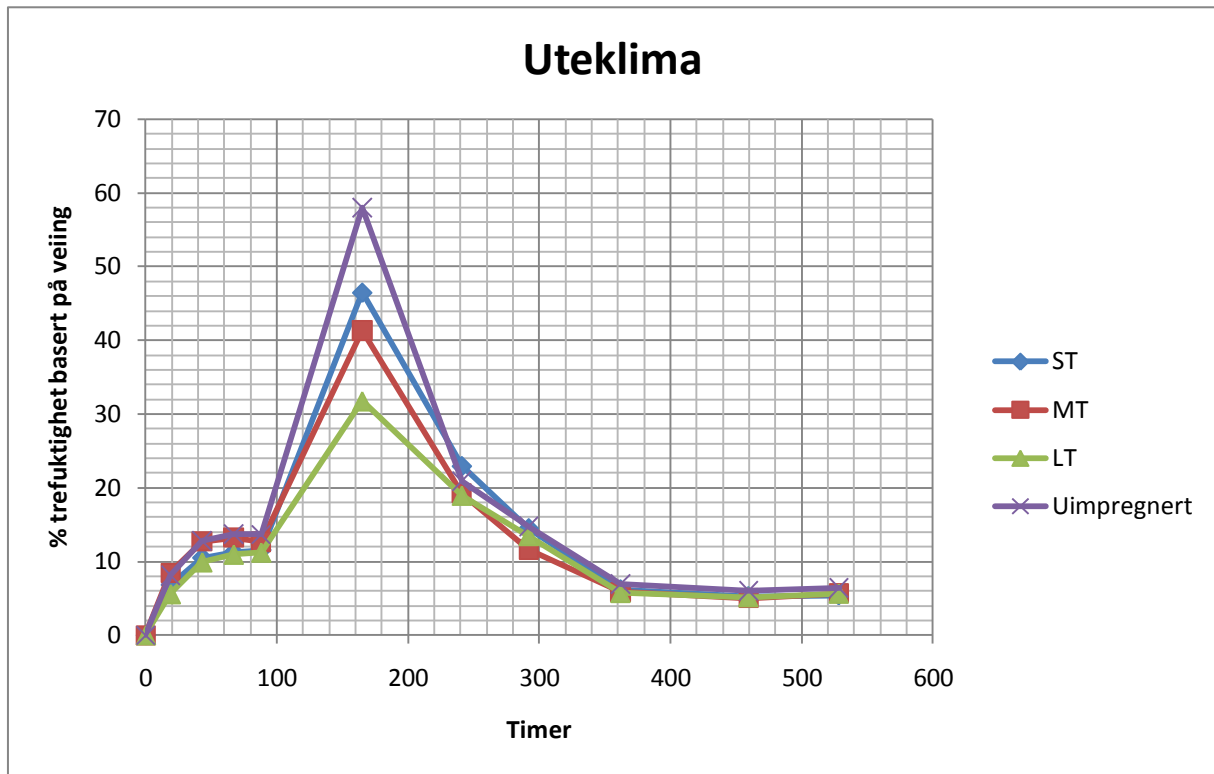
Figur 9 – Viser fuktighet basert på uteklima

Grafen for uteklima varierer mye. Prøvene har ligget under tak, men ved ca 160 timers måling var det et kraftig regnvær som likevel tilførte prøvene fukt. De har også vært eksponert for sol; dette forklarer hvorfor fuktigheten på slutten er lavere enn den var i løpet av de første 100 timene av forsøket. Klimaet ble imidlertid så tørt på slutten at prøvene endte på under 7 % fuktighet, noe som ikke kan dobbeltsjekkes mot motstandsmåleren, da den ikke kan gi sikre målinger under 7 % fuktighet.

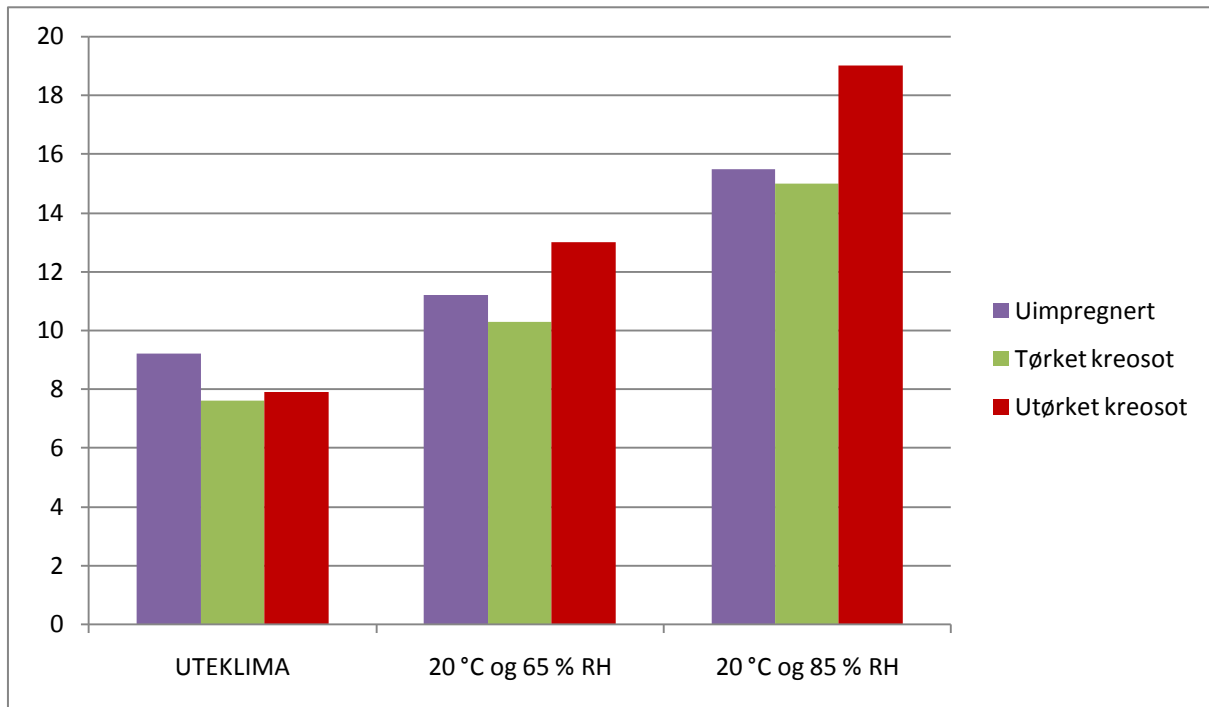
Figur 10 – Sammenligning av fuktighet for de ulike klimaer

I figuren over vises en sammenligning mellom fuktighetene målt med motstandsmåleren, mellom de ulike prøvetypene og de ulike klimaene. Som nevnt er uteklimaet for tørt til at motstandsmåleren kan gi riktige måleverdier. For 12 % og 18 % likevektsfuktighet er det en tendens til at de utørkede kreosotprøvene gir høyere fuktmålinger enn det uimpregnerte materialet. Forskjellen er høyere for 18 % likevektsfuktighet, og kan tolkes som at avviket blir større jo høyere den reelle fuktigheten er. Dette undergraver den tidligere teorien om at kreosot ikke påvirker fuktighetsmålingene.

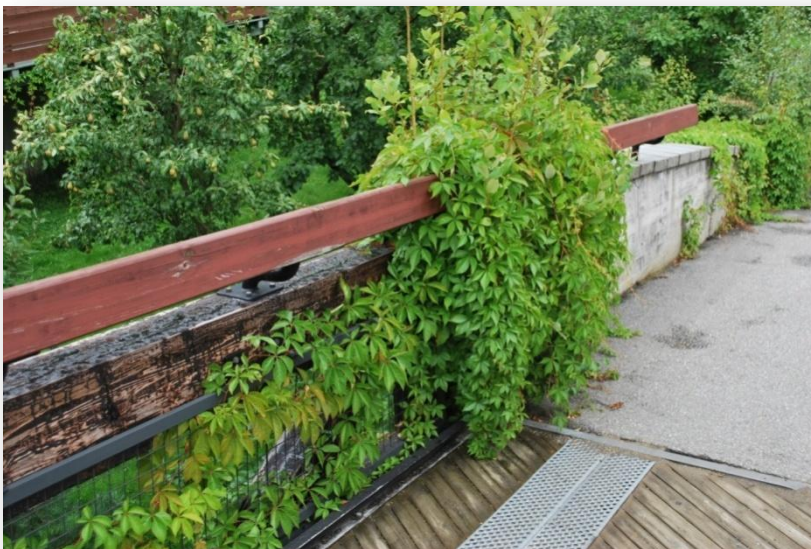
Bilde 15 – Gjengrodd ved landkar, Skovbøl

Mange broer bærer preg av dårlig vedlikehold ved landkarene, og en fellesnevner er at busker og kratt har fått gro fritt. Dette gjør at fukt som har kommet seg inn til broene ikke kommer seg like fort ut igjen, da ugresset skjerner for sol og vind som kan tørke ut fuktigheten.

Mye av problemene ved landkarene er vedlikeholdsmangel, som kan løses ved hyppigere vedlikehold. Dog er det ofte ressursmangler som gjør at ugressfjerning nedprioriteres, og det bør rett og slett settes av mer midler til vedlikehold da det vil spare utgifter på sikt – da broen slik får lengre holdbarhet/levetid.

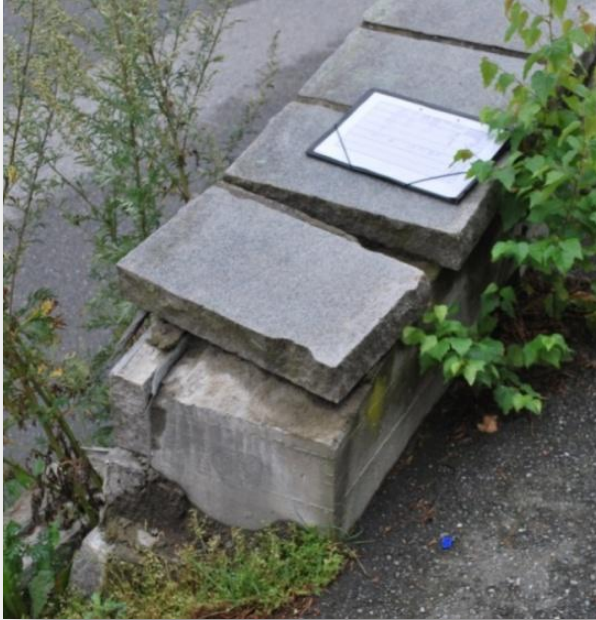
Bilde 16 – Løse steiner, Skovbøl

En del landkar er ”pyntet” med stein, som på Skovbøle, Leie, Beston, etc. Her er det observert at en del steiner er løse. Dette er ofte rapportert inn før, men ikke fulgt opp. Bildene viser steiner på Skovbøle, og siden det er en G/S-bro, er det sannsynlig at dette er hærverk.

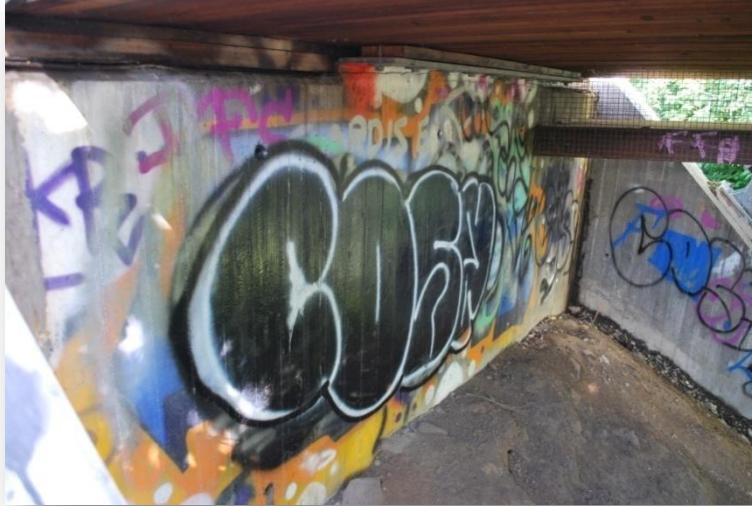
Bilde 18 – Nye graffiti, Brubekken

Landkarene er ofte nedtagget. Dette er stort sett et estetisk problem, men når graffitien fjernes kan det slite på landkaret.

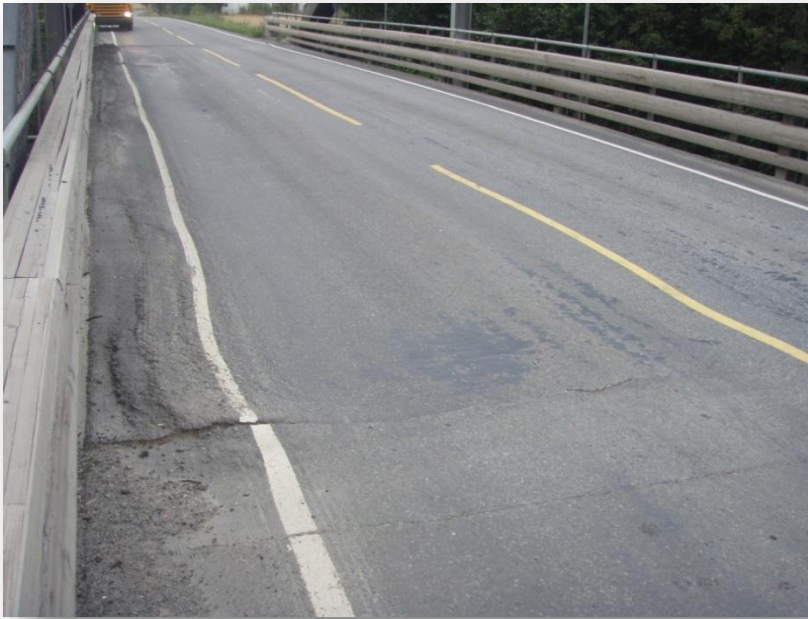
Bilde 26 – Utkjevling av asfalt, Grønsvebakken

Noen steder har kreosoten kommet opp gjennom asfalten og lagd ”kreosotroser” som på Mølledammen, eller gjort asfalten myk slik at trafikken kjevler den ut til sidene – som på Grønsvebakken. Dette kan unngås ved at man venter med å legge på Topeka-membranen til man har tørket vekk overskuddskreosoten fra dekket. Tørkingen kan gjøres ved å helle sagflis på dekket for så å koste det grundig før membranen blir lagt på.

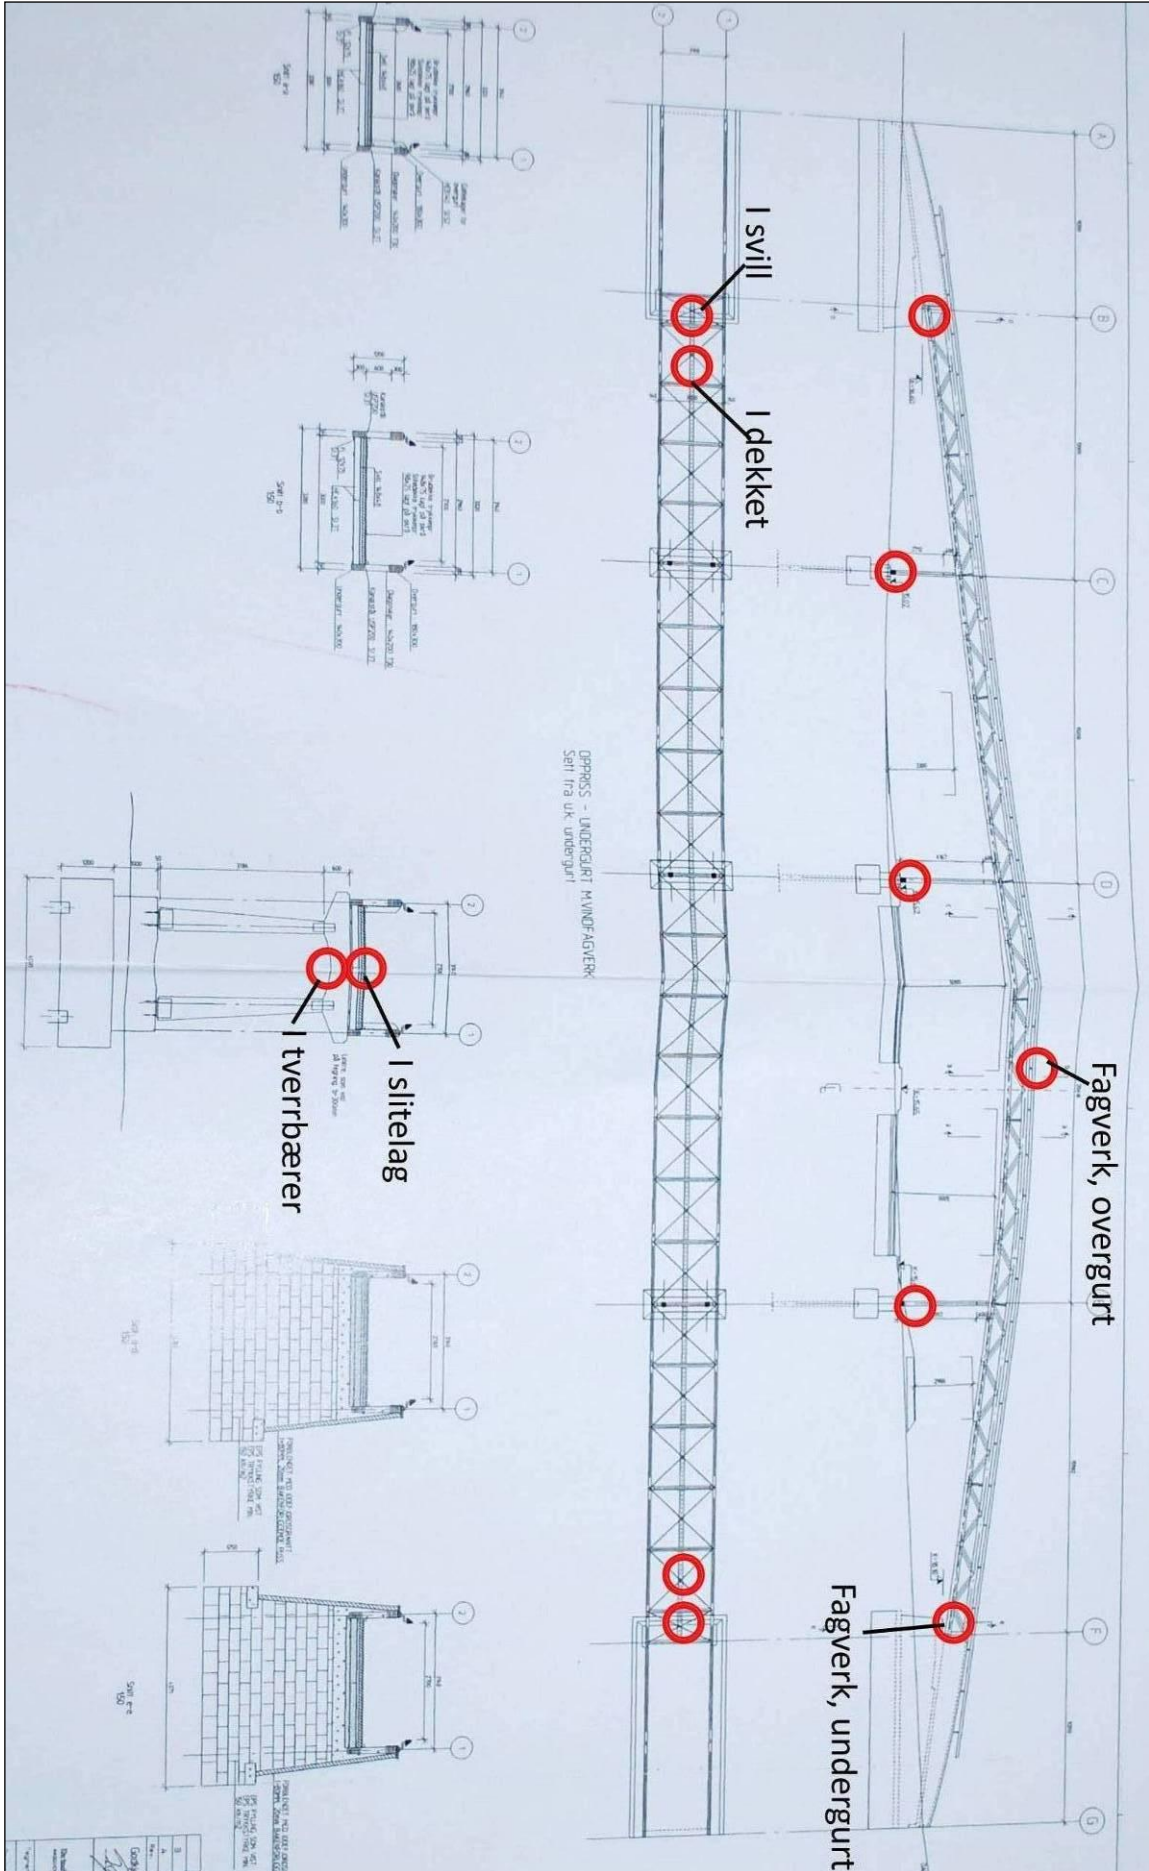
1 - 866 – SKOVBØLE

Rapport fra forrige inspeksjon (utført 14.9.2006 av Norconsult) nevner ingenting om fuktighet, svertesopp eller algevekst. Rapport fra forrige inspeksjon stemmer ellers godt overrens med skader og mangler som ble registrert ved denne inspeksjonen. Noen skader har blitt reparert, eller blitt oversett ved denne inspeksjonen.

Konstr. del	Lokalisering	Akse	Trefukt. %	
Bue / fagverk	topp av bjelke	2 3	15,6	
Bue / fagverk	topp midt i bjelke	2 3	12,9	
V. fund.	nordvest		14,8	
V. fund.	sørvest		11,2	
V. fund.	sørøst		12,1	
V. fund.	nordøst		17,6	
Svill	vest		26	Høy fuktighet
Svill	øst		29,6	Høy fuktighet
Dekke v/svill	1 m fra landkar øst	5	20,6	Høy fuktighet
Dekke v/svill	3 m fra landkar vest	1	21,9	Høy fuktighet
Dekke v/svill	3 m fra øst	5	20	Høy fuktighet
Pilar	vest bunn	1	13,8	
Pilar	øst bunn	5	31,1	Høy fuktighet
Pilar	vest, v/veien		22	Høy fuktighet
tverrbærer	mellom pilarer, vest		35,9	Høy fuktighet
Slitelag	midt på	1	20,7	Høy fuktighet
Slitelag	ytterst	1	26,3	Høy fuktighet
Slitelag	midt på	5	26,6	Høy fuktighet

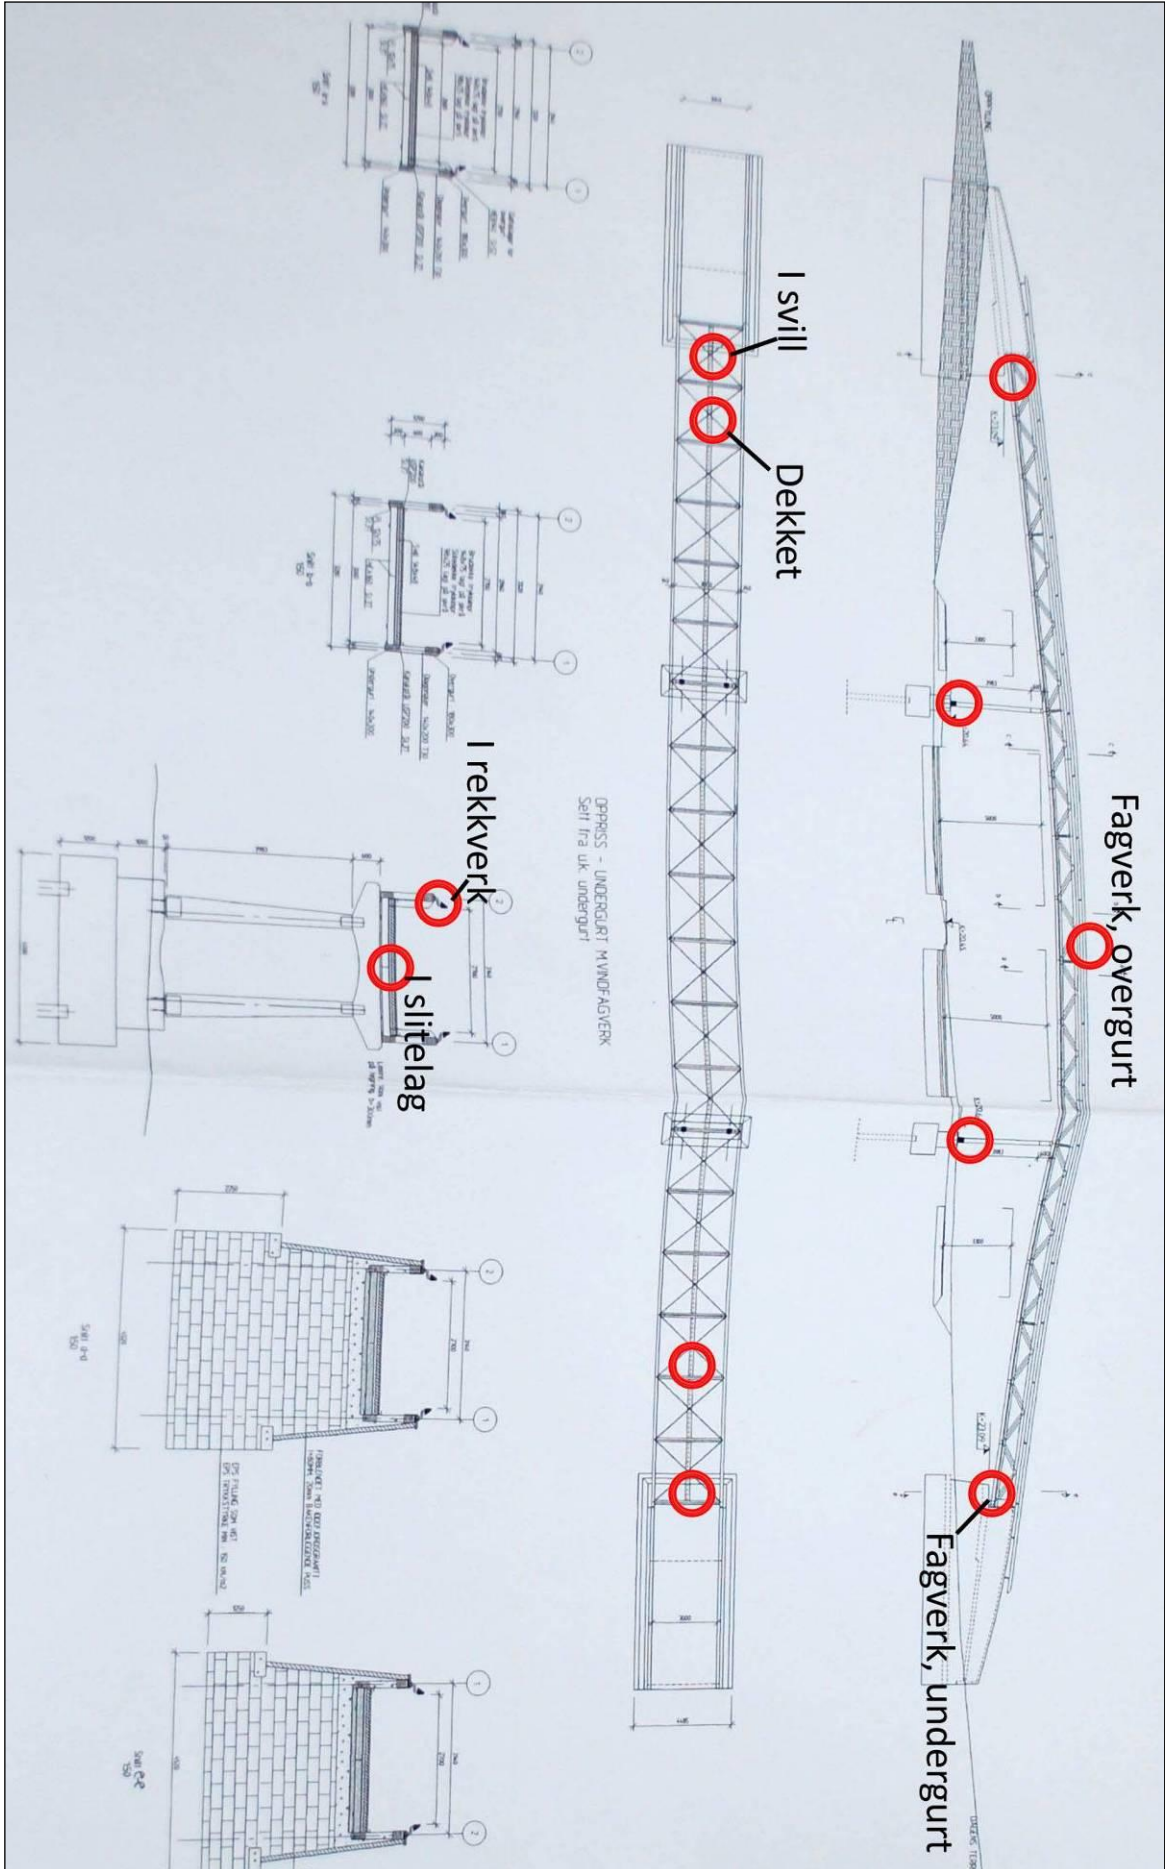
1 – 868 LEIE

Rapport fra forrige inspeksjon (utført 12.9.2006 av Vegvesenet) nevner ingenting om fukt i dekke, slitelag og rekkverk. Rapport fra forrige inspeksjon stemmer ellers godt overrens med skader og mangler som ble registrert ved denne inspeksjonen. Noen skader har blitt reparert i mellomtiden.

Konstr. del	Lokalisering	Akse	Trefukt. %	
Bue / fagverk	topp nordre	2 3	16,00	
Bue / fagverk	topp nordre oppå bjelken	2 3	20,40	Høy fuktighet
Bue / fagverk	topp i/v skjøt oppå bjelken	2 3	33,40	Høy fuktighet
V. fund.	nordre bue	4	16,20	
V. fund.	søndre bue	4	12,50	
V. fund.	søndre bue	1	15,50	
V. fund.	nordre bue	1	16,80	
Svill	midt på	4	22,5	Høy fuktighet
Svill	i enden	4	29,2	Høy fuktighet
Dekke v/svill	0,5 m fra østre	4	32,10	Høy fuktighet
Dekke v/svill		1	29,30	Høy fuktighet
Dekke ref	3 m fra østre	3 4	32,70	Høy fuktighet
Dekke ref	2 m fra vestre	1	19,00	
Pilar		4	22,30	Høy fuktighet
Pilar		1	15,60	
Slitelag		4	29,00	Høy fuktighet
Slitelag		1	31,60	Høy fuktighet
Rekkverk	topp	1	27,60	Høy fuktighet
Rekkverk	bunn	1	17,90

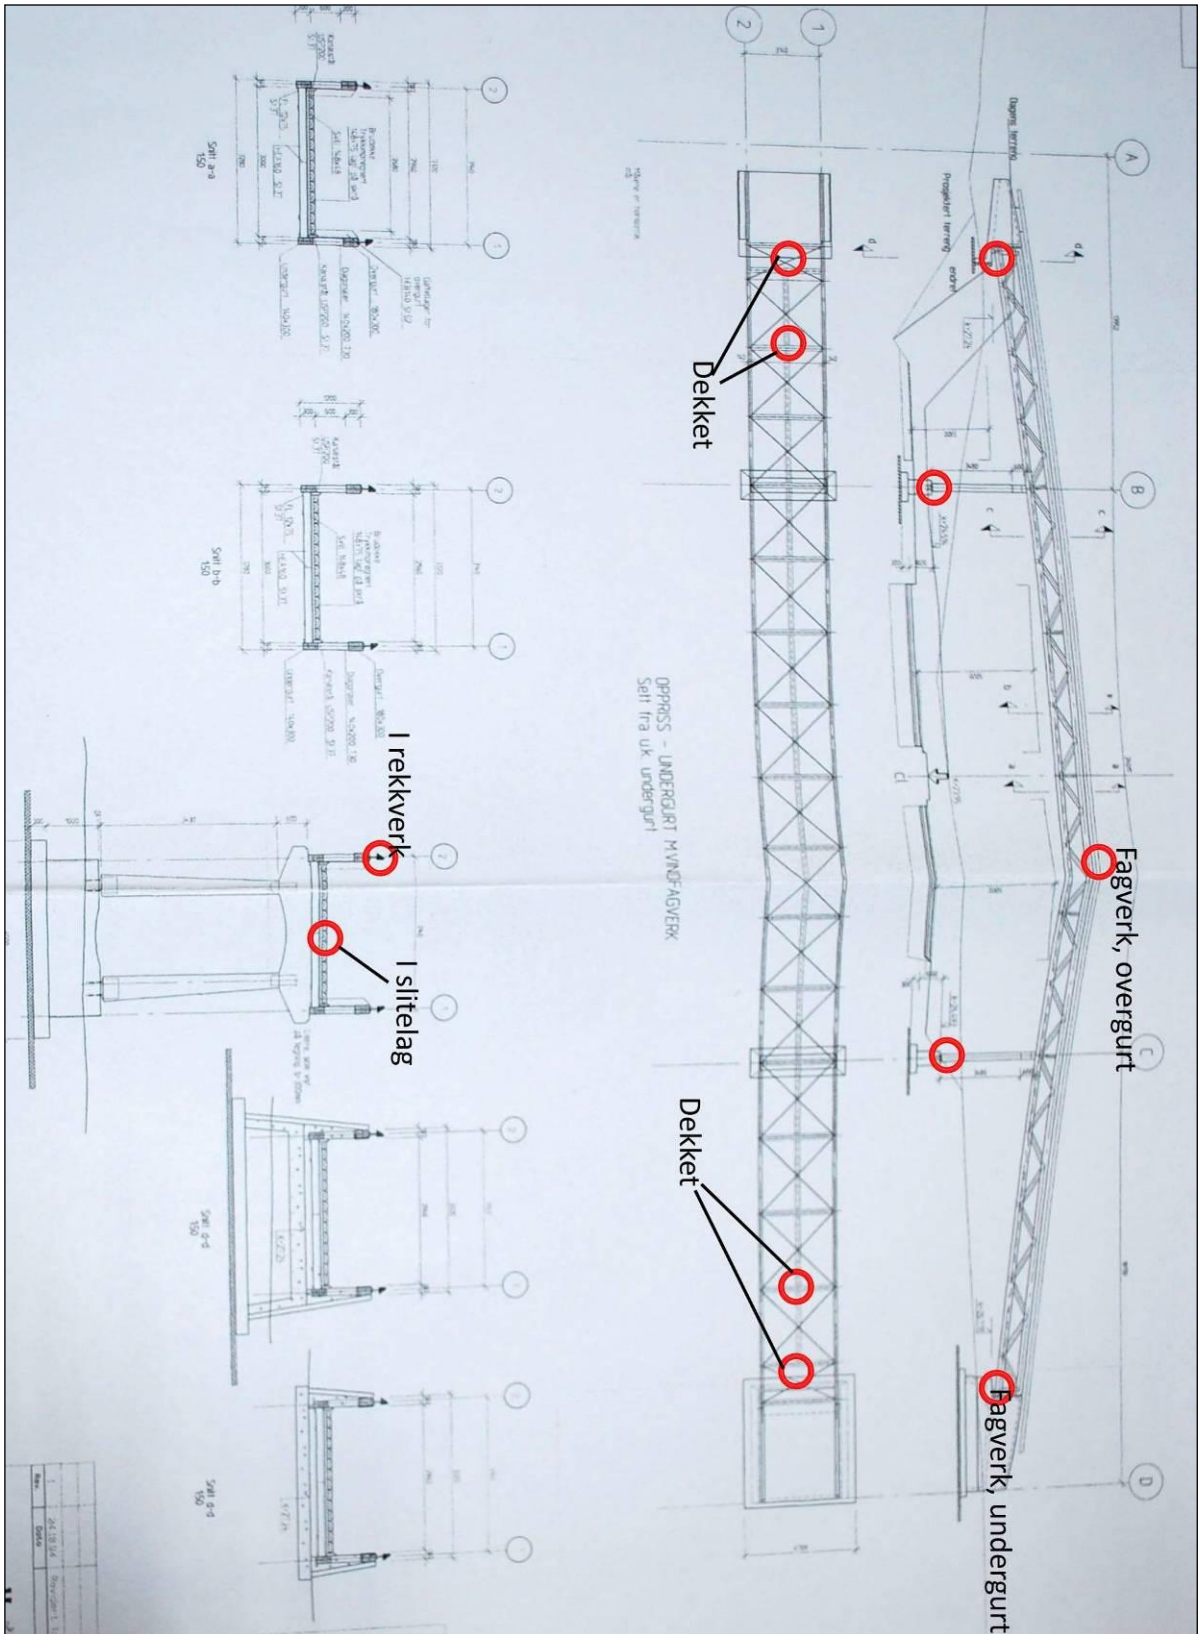
1 – 869 HØIENDAHL

Rapport fra forrige inspeksjon stemmer ellers godt overrens med skader og mangler som ble registrert ved denne inspeksjonen. Noen skader har blitt reparert i mellomtiden.

Konstr. del	Lokalisering	Akse	Trefukt. %	
Bue / fagverk	Topp, nordre	2 3	17,10	
Bue / fagverk	Topp søndre	2 3	18,90	
V. fund.	Sør	1	16,50	
V. fund.	Nord	1	19,10	
V. fund.	Nord	4	22,40	Høy fuktighet
V. fund.	Sør	4	25,60	Høy fuktighet
Dekke v/svill	2 m fra	1	30,30	Høy fuktighet
Dekke v/svill	3 m fra	4	20,00	Høy fuktighet
Dekke v/svill				
Dekke ref	3 m fra	1	21,20	Høy fuktighet
Dekke ref		3	20,50	Høy fuktighet
Pilar	Vestre	2	15,20	
Pilar	Østre	3	16,50	
Slitelag	Midt på	1	24,80	Høy fuktighet
Slitelag	Midt på	4	34,00	Høy fuktighet
Rekkverk	Topp. Nord	2 3	23,60	Høy fuktighet

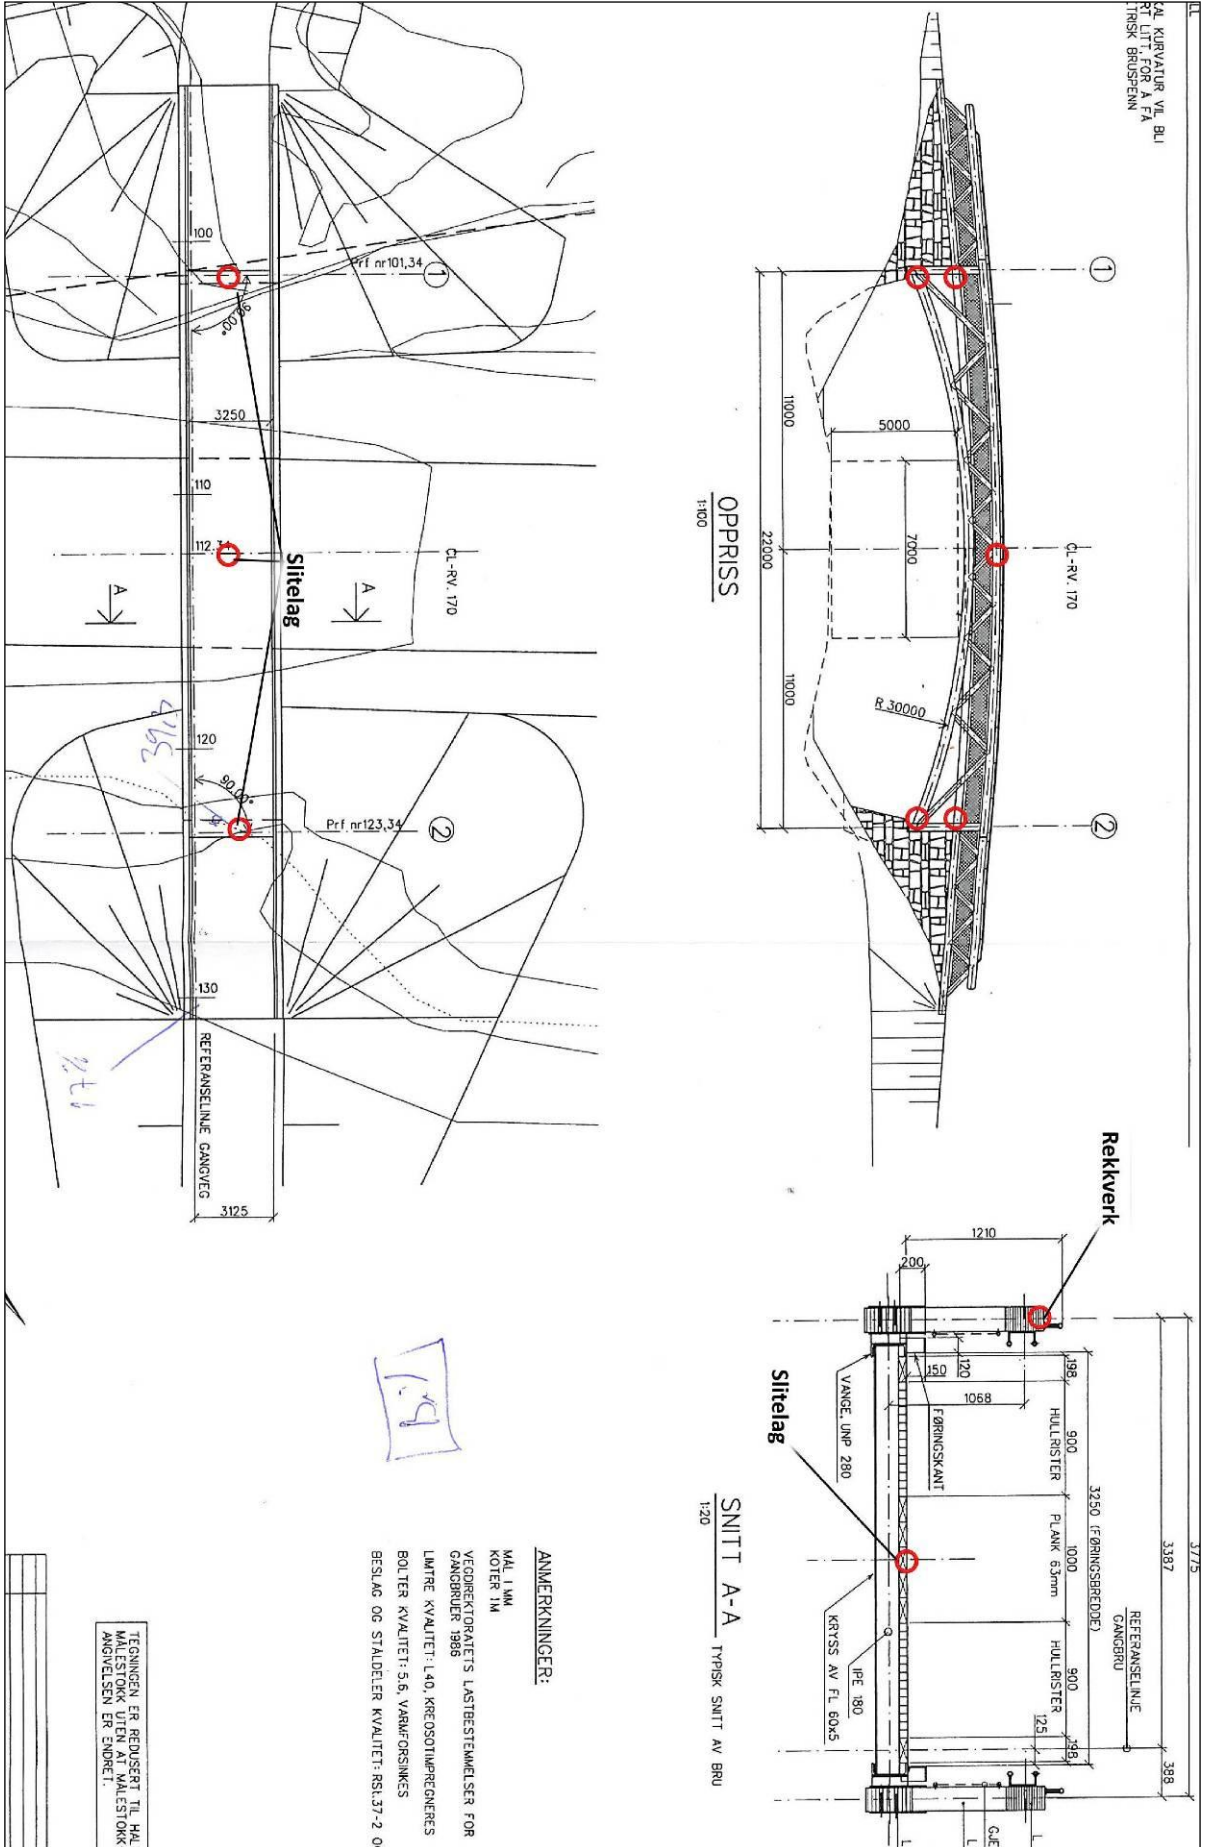
2 – 1462 – AURSKOG

Konstr. del	Lokalisering	Akse	Trefukt. %	Kommentar
Fagverk	Nord (rekkverk)	2	17	
Fagverk	Undergurt	2	16,2	
Fagverk	Undergurt	1	16,4	
Fagverk	Midt på overgurt	1 2	15,7	
Fagverk v opplegg		2	19,8	
Fagverk v opplegg		1	17,6	
Slitelag		2	39,3	Høy fuktighet
Slitelag	1 m fra	2	17,8	
Slitelag	Midt på bru	1 2	15,7	
Slitelag		1	27	Høy fuktighet

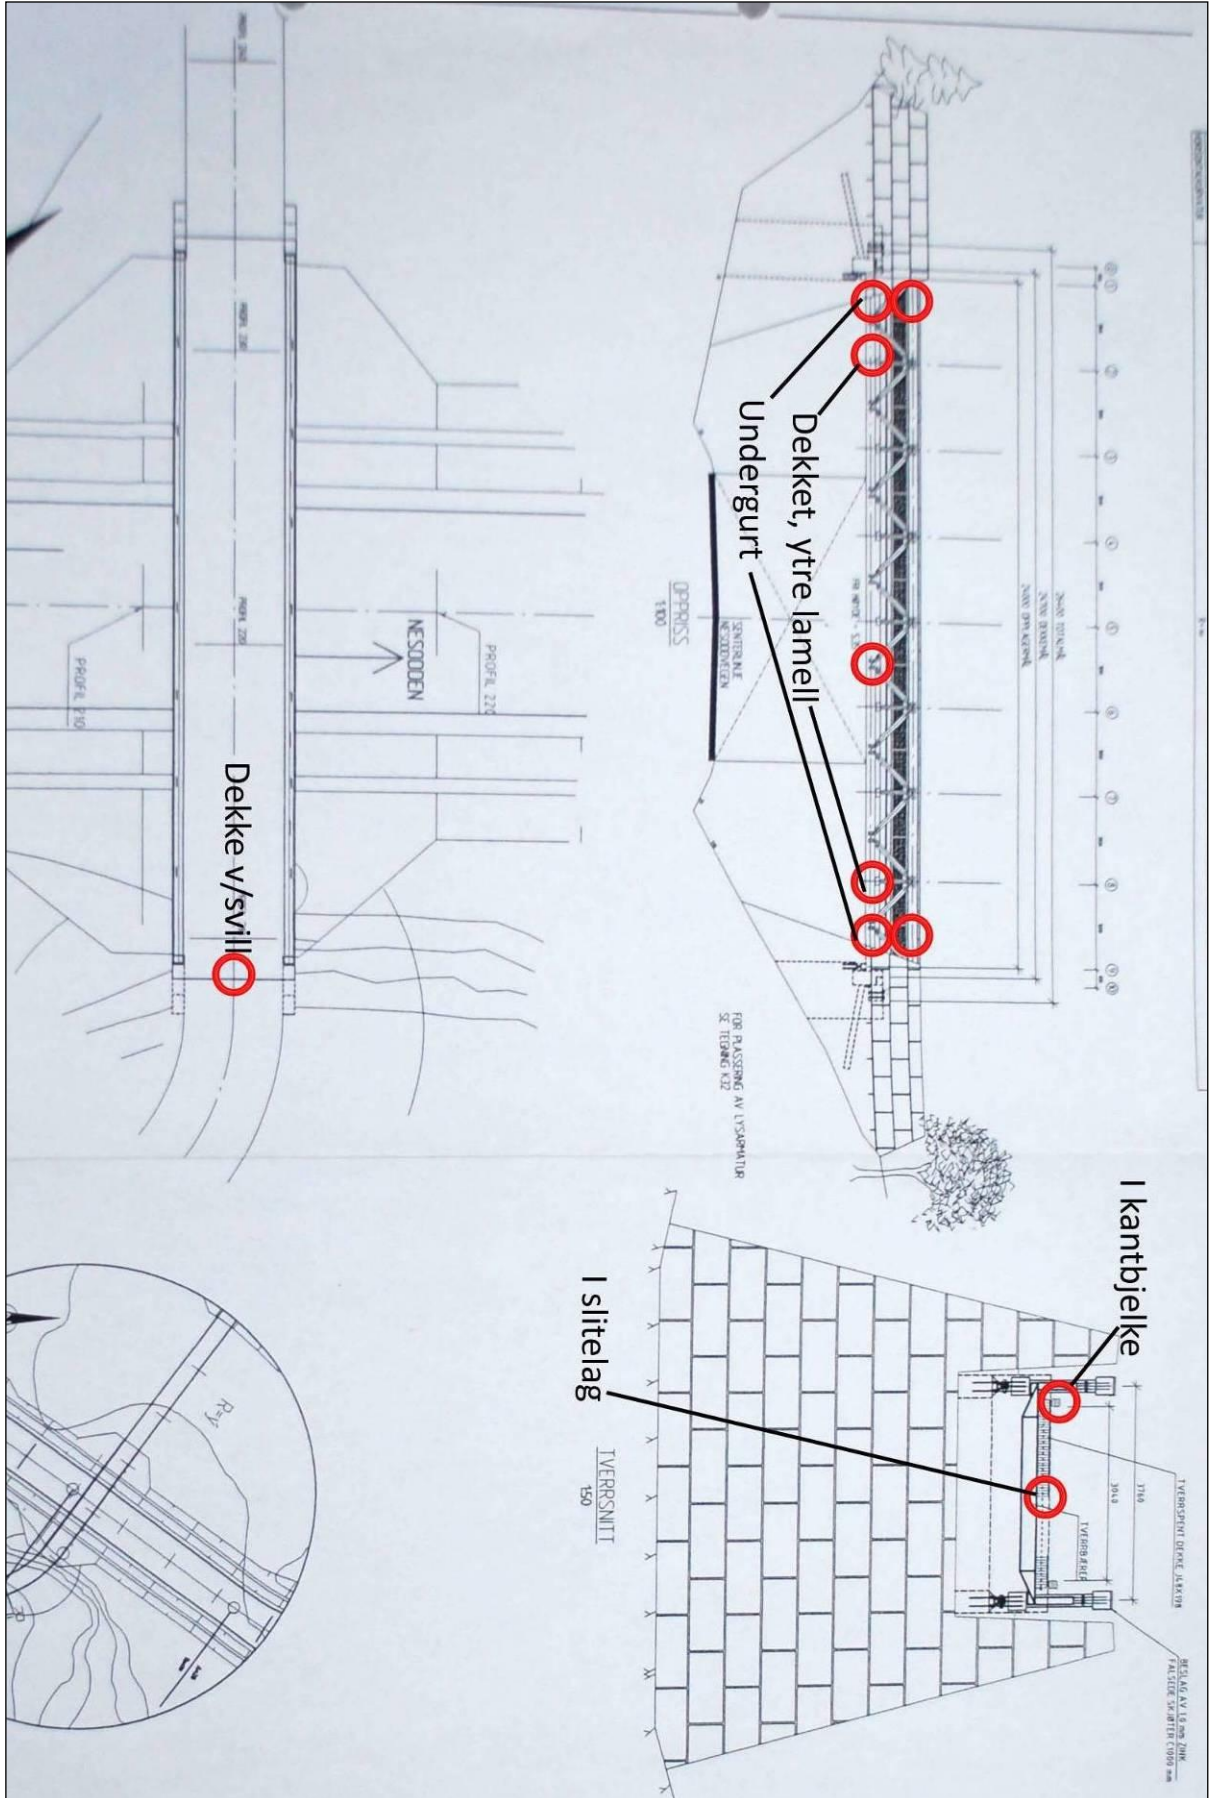
2 – 1518 –
NESODDVEGEN

Rapport fra forrige inspeksjon (utført 3.8.2004 av Safecontrol) stemmer stort sett godt overens med skader og mangler som ble registrert ved denne inspeksjonen. Noen skader har blitt reparert i mellomtiden.

Konstr. del	Lokalisering	Akse	Trefukt. %	Kommentar
Fagverk	Overgurt	9	15	
Fagverk	Undergurt	9	15,7	
Fagverk	Undergurt	5 6	24,2	Høy fuktighet
Fagverk	Undergurt, søndre	1	15,7	
Fagverk	Undergurt, nordre	1	15,6	
Fagverk	Undergurt, nordre	1 2	23,5	Høy fuktighet
Dekke	Ytterste lamell, søndre	1	17,9	
Dekke	Ytterste lamell, nordre	1	18,1	
Dekke v/svill	Nordre	1	17,2	
Slitelag		9	40,3	Høy fuktighet
Slitelag		5 6	39,5	Høy fuktighet
Slitelag		1	39,7	Høy fuktighet
Kantbjelke	Søndre	5 6	21	Høy fuktighet

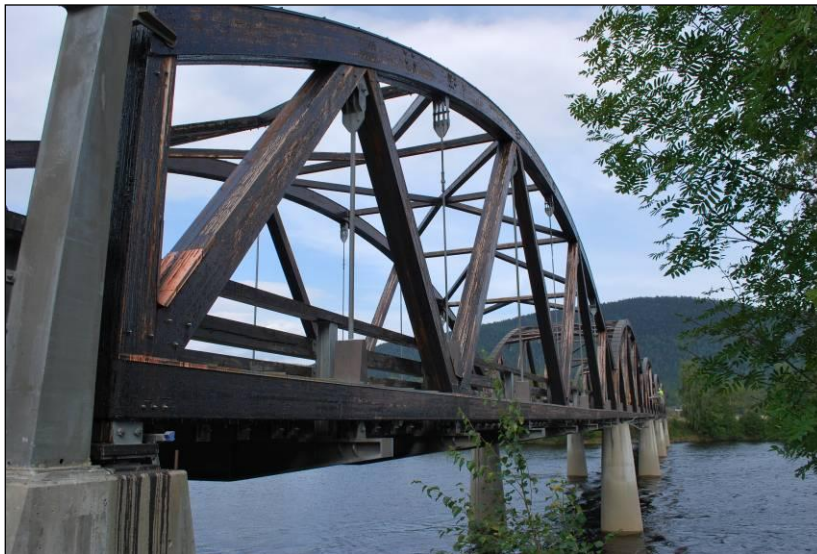
4 – 1516 – EVENSTAD

- Fuktmålinger stort sett ok.
- Pilarer har kreosotsøl i varierende grad. Landkar er svært tilsølt av kreosot.
- Fagverk: Sprekker i fuger mellom bjelkedeler, kan samle vann. Kreosotsøl.
- Dekke: Ytterste lamell fuktig.
- Slitelag: Kreosot svette opp. Paddehatter. Sprekker både over og mellom tverrbærere.
- Rekkverk: Mye sprekker som samler vann, høy fuktighet, brøyteskader. Mye kreosot enkelte steder.
- Ett lys er skadet, hærverk eller brøyting.

- Sprekker og delaminering som gir økt fuktbelastning.

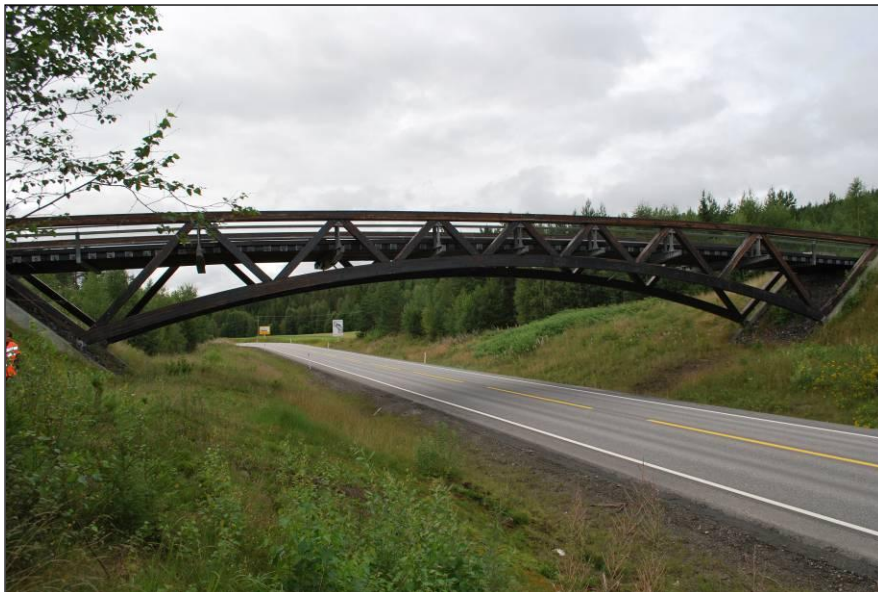
4 – 1567 –
SKUBBERSENGA

- Fagverk: Mye kreosot, Sprekker i fuge mellom bjelkedeler kan samle vann. Noen dybler har vandret. Høy fuktighet ved enkelte knutepunkter. Beslag mangler (ca 1,5 m).
- Dekket er relativt høy fuktighet inn mot landkarene.
- Slitelag er svært fuktig. Sporslitasje. Høydeforskjell inn mot landkar og brøyteskader.
- Styreskinner for brøyting har begynnende rust.
- Rust i innspenning overgurt.

- Styreskinne for brøyting samler løv, smuss og fuktighet.
- Grus blir dratt med fra asfalt ut på slitelaget.
- Brøyteskader
