TREBROERS BESTANDIGHET

DURABILITY OF TIMBER BRIDGES

HEDDA IVARRUD BRISENDAL

UNIVERSITETET FOR MILJØ- OG BIOVITENSKAP
INSTITUTT FOR MATEMATISKE REALFAG OG TEKNOLOGI
MASTEROPPGAVE 30 STP. 2010

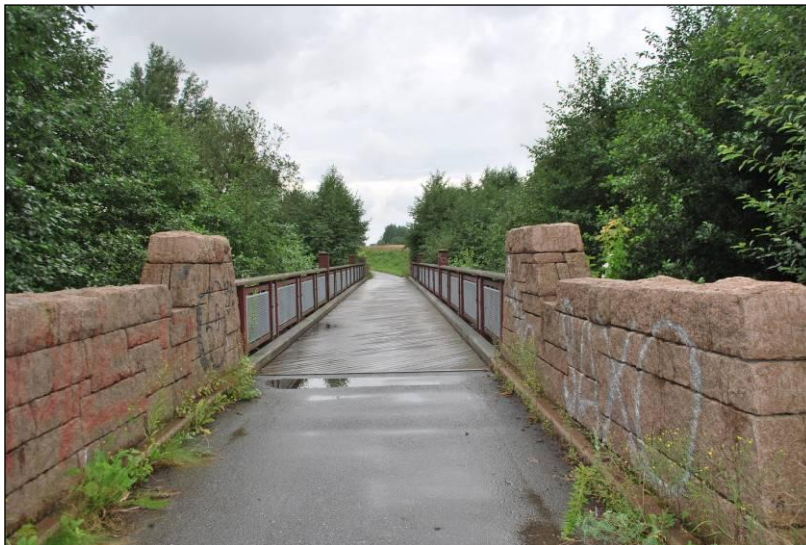
1 – 899 – MOUMBEBKKN

- Hovedbjelker er fuktige, svertesopp og algevekst, noe delaminering
- Tverrbærere (små som bærer dekket) er fuktige, svertesopp og algevekst.
- Tverrbærere (store) ble ikke målt, men har trolig også høy fuktighet.
- Søyler er svært fuktige, svertesopp og algevekst.
- Dekke, slitelag, rekkverk og kantbjelker har også høy fuktighet, svertesopp og algevekst.

- Overgrodd, gir fuktigere overflater.
- Prosjektering kunne vært bedre.

- Kantbjelken hindrer avrenning, dette gjør at fuktigheten trekker inn i slitelag og kantbjelke, og trekker ned i dekket.

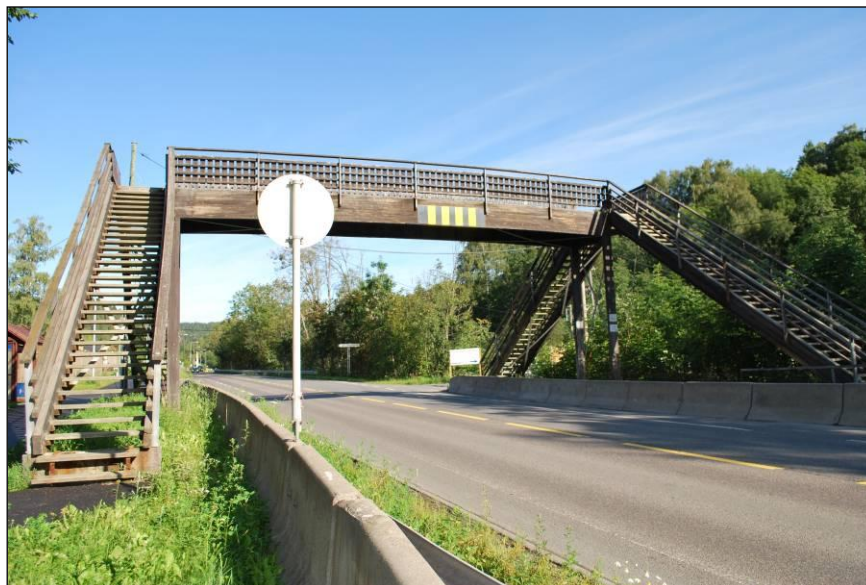
2 – 930 – SKUI

- Generelt svært dårlig tilstand.
- Enkelte trinn gir etter helt til de hviler på neste trinn ved belastning med kroppsvekt. De hviler da ca 1 cm inn på neste trinn. Dette gir økt fare for fallskader i trappen.
- Andre skader og mangler blir ikke kommentert, se bilder og fuktskjema.
- Broen bør sannsynligvis rives. Ifølge rapport fra 2005 skulle denne broen rives når nye E16 åpnet i 2008. (Usikker på om nye E16 er åpnet).

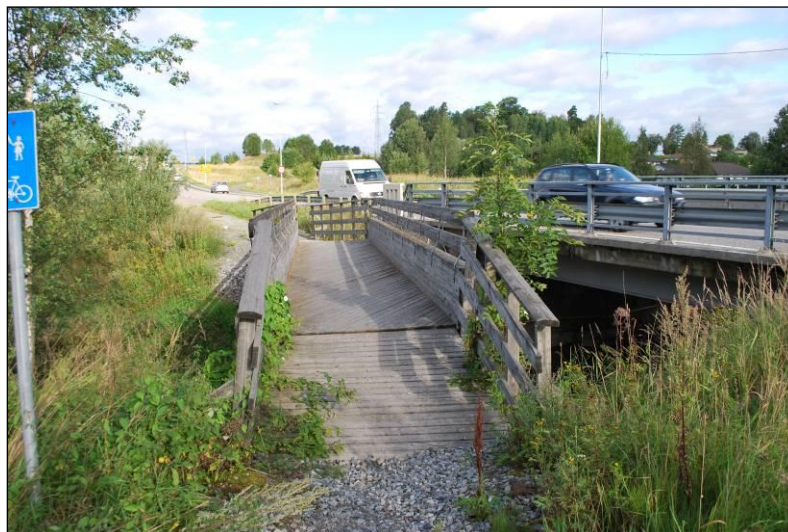
2 – 1115 – ASPER

- Generelt svært dårlig tilstand, høye fuktigheter og råte.
- Hovedbjelker er svært fuktige, står ikke i lodd, algevekst, sprekker og delaminering.
- Bærebjelke til rampe er råttent.
- Osv. (Alle feil blir ikke nevnt her. Ifølge forrige rapport er ny bru under planlegging fra 2008)

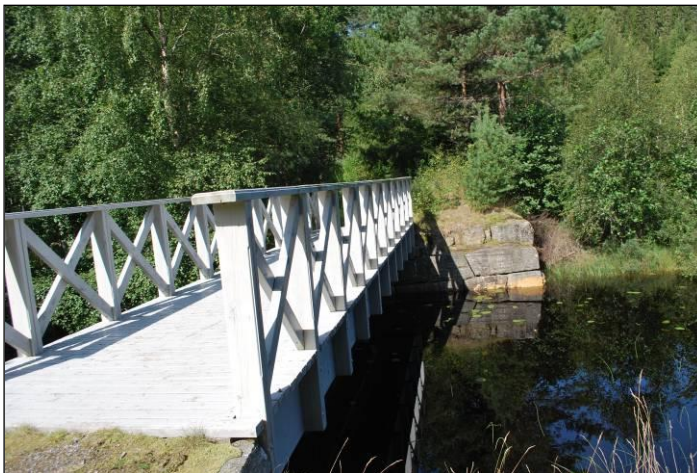
- (Broen går over vann, ikke tilkomst under.)
- Hovedbjelker har høy fuktighet ved opplegg, noe delaminering og bolter trukket til for hardt.
- Begrodd ved landkar, akse 1.
- Dekket har høy fuktighet, slitt overflatebehandling.
- Rekkverk; slitt overflatebehandling og svimerke (sannsynligvis fra fakkel).

- Lageravsatsen samler smuss, som samler fukt. Hovedbjelkene står i direkte kontakt med dette.
- Endeveden på hovedbjelkene blir ikke luftet, og noen av dem står rett mot stein.
- Asfaltappen mellom hovedbjelker og betong er i ferd med å gå i oppløsning.
- Manglende vedlikehold; overflatebehandling.

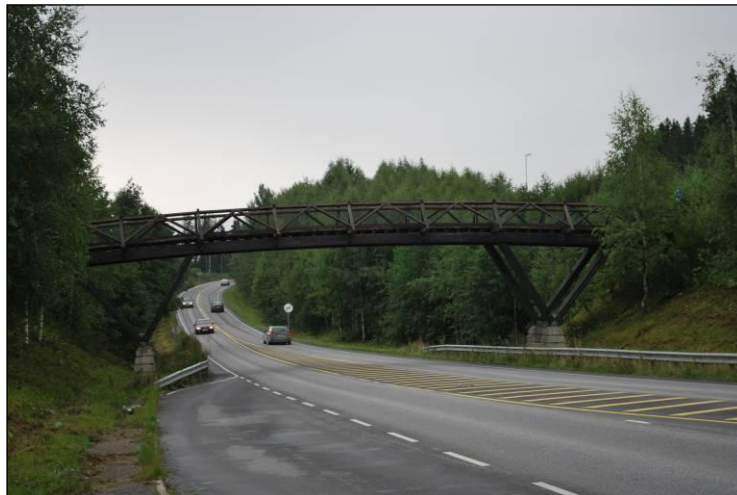
4 – 1505 – NYDALSDUMPA

- Gjengrodd på begge sider.
- Fuktig ved opplegg for hovedbjelker.
- Tverrbærere er svært fuktige, algevekst.
- Rekkverk er fuktig, algevekst. Sprekker samler vann. Slitt overflatebehandl. Netting bøyd.
- Lys knust
- Slitelag, svært høy fuktighet og algevekst. Skitt samles mellom slitelag og landkar.

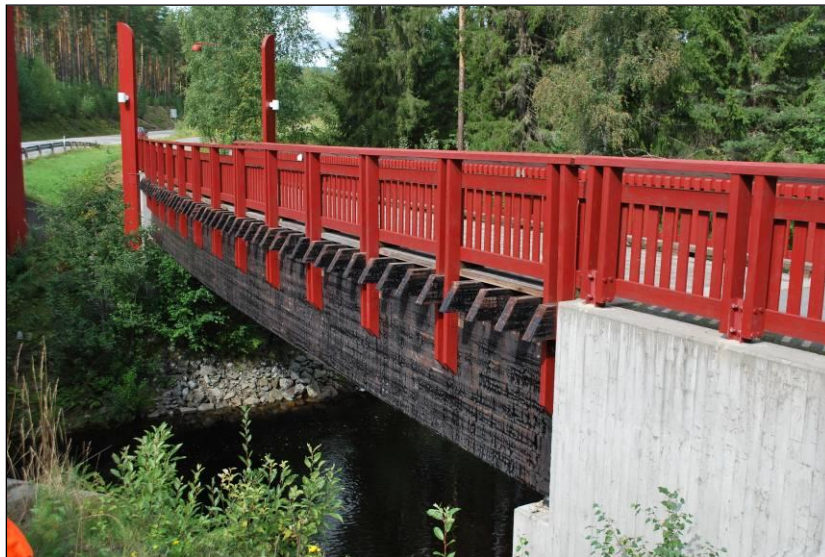
- Bjelkene er veldig kreosot-klisset, og noe fuktig ved oppleggene på østre side.
- Begge landkar er noe gjengrodd, krakelert, og flekket av grønske.
- Slitelag er noe fuktig, spesielt under kantbjelken, som for øvrig samler en del smuss.
- Glippe mellom dekke og asfalt samler smuss, og gjør at slitelagets endeved står i jordkontakt og blir fuktig.
- Ved østre side av broa er asfaltdekket erodert vekk enkelte steder.

- Overgrodd, gir fuktigere overflater.

- Fuktig, pga gjengrodd.

- Glippe mellom dekke og asfalt samler smuss og gjør slitelaget fuktig
- Kantbjelke ligger noe over slitelaget, og det kan derfor samles smuss under kantbjelken som blir liggende der over tid og samler fukt

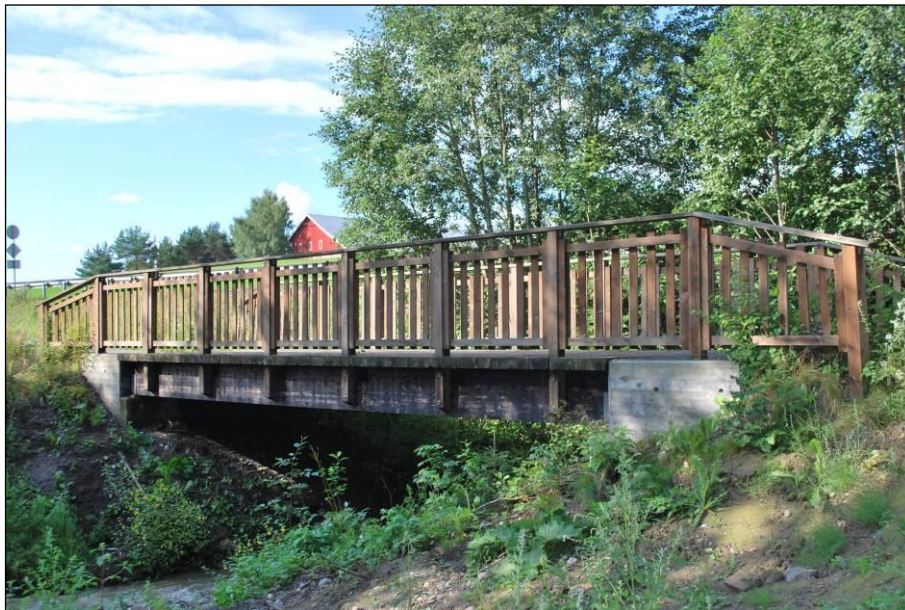
6 – 1711 – ALME

- Slitt overflatebehandling, og nok fukt i østre rekkverk til at det er blitt sprekkdannelse, og begynnende soppvekst her. (Trolig vedmusling.) I vestre rekkverk mangler en planke.
- Gjengrodd ved landkar.
- Hovedbjelker ligger rett på landkar, hvor det samler seg fukt.
- Brudekket er litt fuktig, og har noen skader fra brøyting.

- Fuktige, pga dårlig detaljering ved opplegg

- Brøyteskader
- Noe fuktig

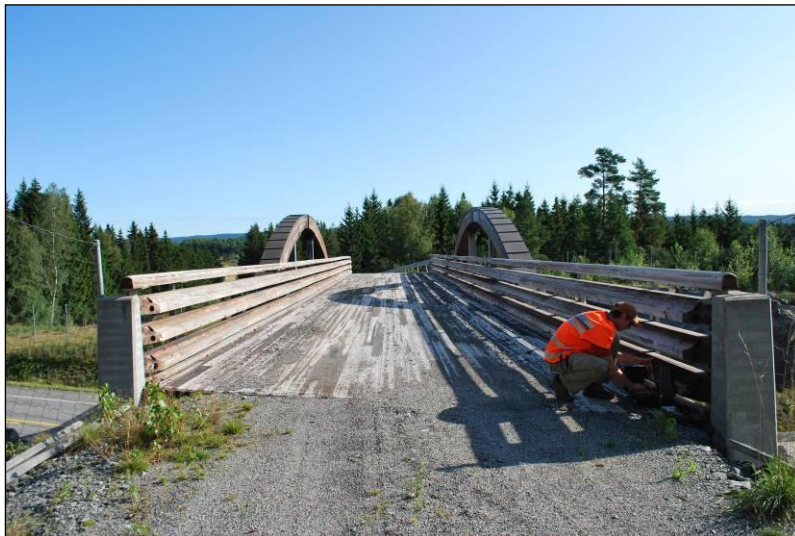
1 – 909 – SAGÅSEN

- Buene har generelt økt fuktighet. Høy fuktighet ved opplegg, nordvest.
- Søylene har noe høy fuktighet.
- Buer og søyler har mange mindre skader i endene.
- Dekket har økt fuktighet, også inn mot landkaret.
- Slitelag har svært høy fuktighet, mye grus liggende og kreosotlag enkelte steder. Høy fuktighet under kreosotlaget (mulig kreosoten hindrer tørking?)
- Rekkverk har høy fuktighet.

- Grus har blitt dratt ut på broen, samler fukt.
- Brøyteskader

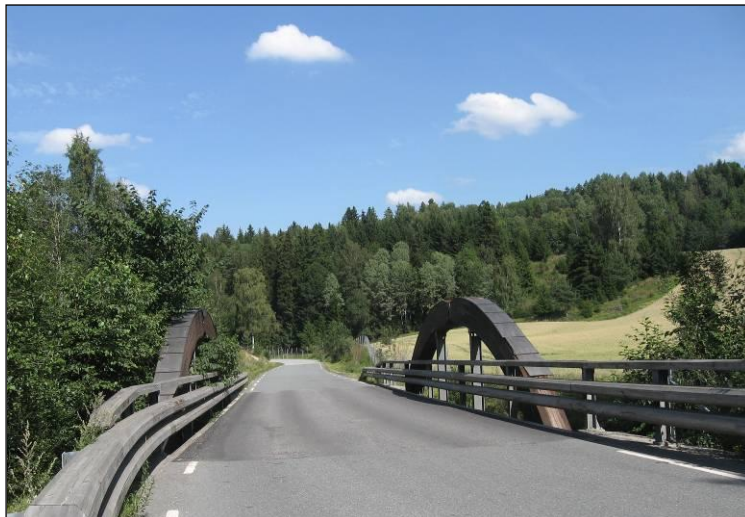
2 – 1535 – MØLLEDAMMEN

- Store deler av buene mangler beslag. Langsgående sprekk søndre del av vestre bue.
- Asfalten har blitt myknet opp og kjevlet ut til siden.
- Sprekker som kan samle vann og brøyteskader på rekkverk.
- Dekket har høy trefuktighet inn mot landkar.
- Noe begrodd rundt begge landkar.

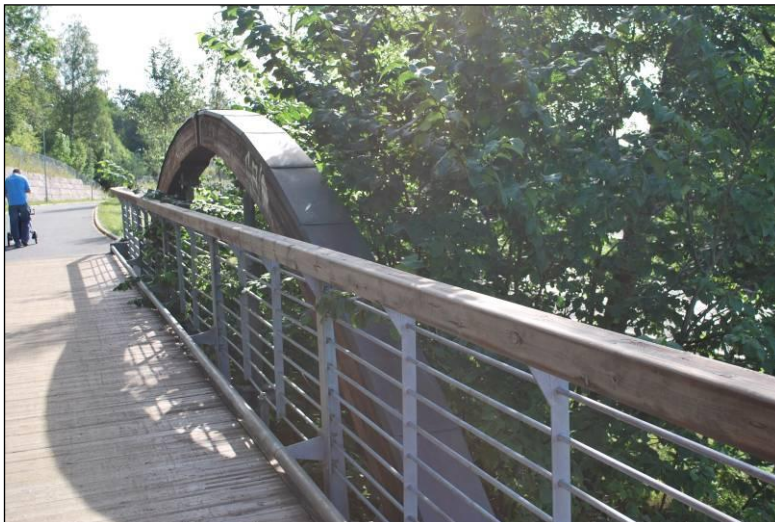
3 – 873 – BROBEKK

- Fuktmessig er bruen i generelt god stand, men enkelte plasser er den MEGET fuktig.
- Generelt gjengrodd
- Mye graffiti på landkarene
- Sprekker i en av buene, nokså stor. Noe slitt overflatebehandling.
- Slitelag fuktig i ”nederste” hjørne. I øverste gror det mose. Samler seg smuss på dekket ”nederst” da overgang asfalt-treslitelag ikke går kant-i-kant.
- ”Nederste” svill meget fuktig
- Landkar samler smuss.

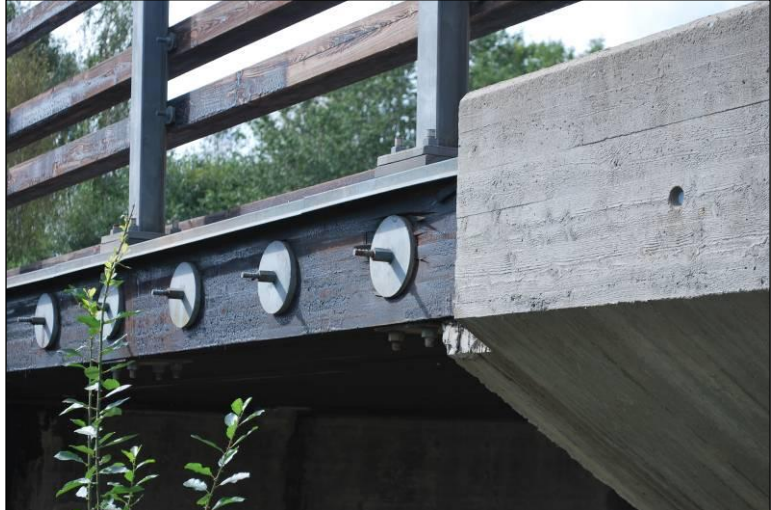
4 – 1628 – NESÅ

Platebro, tverrspent. Kreosot.
Asfaltslitelag.

- Høy fuktighet i plate.
- Fotplater har skadet ytterste lamell pga for stor kraft i spennstang.
- Brøyteskader på rekkverk.
- Kreosot(?) og bitumen(?) har trengt opp gjennom asfalt.
- Erosjon ved landkar.
- Sprekk og sprang ved overgang betong / tre.

Konstr. del	Lokalisering	Akse	Trefukt. %
Plate	Ytre lam øst	nord	15,8
Plate	Ytre lam øst	sør	22,3 Høy fuktighet
Plate	Ytre lam vest	nord	27,4 Høy fuktighet
Plate	Ytre lam vest	sør	18

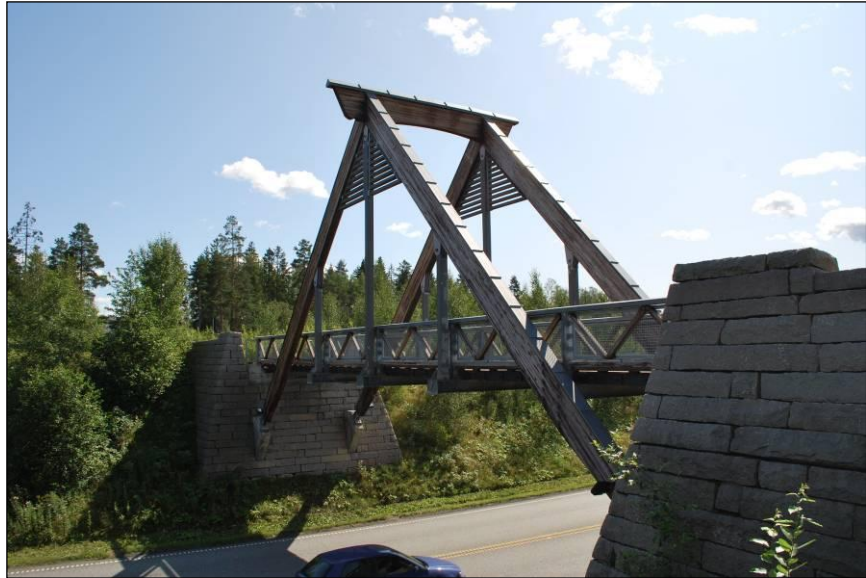
2 – 1517 – MÅNA

King post (sprengverk / hengverk), med tverrspent dekke, kreosot.
Fuktighet i dekket ble ikke målt pga vanskelig tilkomst.

- Begrodd ved landkar.
- Slitelag er fuktig. Høydeforskjell mellom slitelag og landkar.

Konstr. del	Lokalisering	Akse	Trefukt. %	Kommentar
Spreng (/heng)	Ved rekkverk, midt på bru		14,9	
Spreng (/heng)	Ved rekkverk, midt på bru		16,3	
V. fund.	Østre trykkstav	1	14,6	
V. fund.	Vestre trykkstav	1	14,6	
Svill				Kom ikke til
Dekke v/svill				Kom ikke til
Dekke ref				Kom ikke til
Slitelag		1	39,3	Høy fuktighet
Slitelag		9	37	Høy fuktighet
Kantbjelke		1	16,9

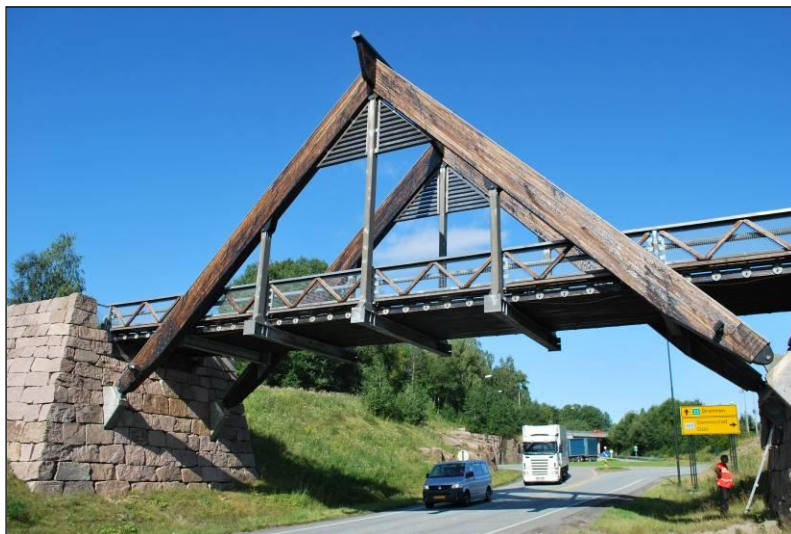
6 – 1709 – BJØRNLI

Sprengverksbro. Kreosotimpregnert. Tverrspent dekke.
Slitelag av tre.

- Broen er i generelt god stand, men dekket er ganske fuktig rett under slitelaget. Dette merkes spesielt når tyngre kjøretøy kjører over ”regner” det vann ned på undersiden. I tillegg ligger det mye grus på dekket.
- Boltene i kantbjelken er nedfelt i bjelken, og lager ugunstige huller.
- Sprengverksbjelkene er tørre, men veldig tilsølt av kreosot.
- Rekkverket er noe misfarget, og tilsølt av kreosot.

- Dekket er fuktig rett under slitelaget, da det ikke er noen membran mellom slitelag og dekke.
- Pga nedfelte bolter i kantbjelken blir det huller hvor det samler seg smuss og vann, som gjør bjelken fuktigere enn nødvendig
- Mye grus på dekket, antageligvis fordi veien over ikke er asfalterte

Konstr. del	Lokalisering	Akse	Trefukt. %	
Sprengverk	V/opplegg søndre trykkstav	Vest	14,6	
Sprengverk	V/opplegg nordre trykkstav	Vest	13,6	
Sprengverk	V/opplegg, nordre trykkstav	Øst	12,8	
Sprengverk	V/opplegg, søndre trykkstav	Øst	15,3	
Sprengverk	Midt på trykkstav		12,9	
Dekke	V/svill	Vest	14,3	
Dekke	V/svill	Vest	15,7	
Dekke	Midt på bru, overkant av dekket.		40	Høy fuktighet
Dekke	Ytterste lamell, sør.	Vest	18,8	
Dekke	Ytterste lamell, nord	Øst	15,3	
Slitelag		Øst	38	Høy fuktighet
Slitelag	I "grop"	Øst	40,3	Høy fuktighet
Slitelag	Midt på bro		45	Høy fuktighet
Kantbjelke		Øst	20,4	Høy fuktighet

- rekkverk og sprengverksbjelker burde rengjøres
- kantbjelken burde byttes ut, og ikke festes med nedfelte bolter neste gang
- slitelaget burde byttes ut, og en membran burde legges mellom dekke og slitelag slik at dekket ikke blir så fuktig

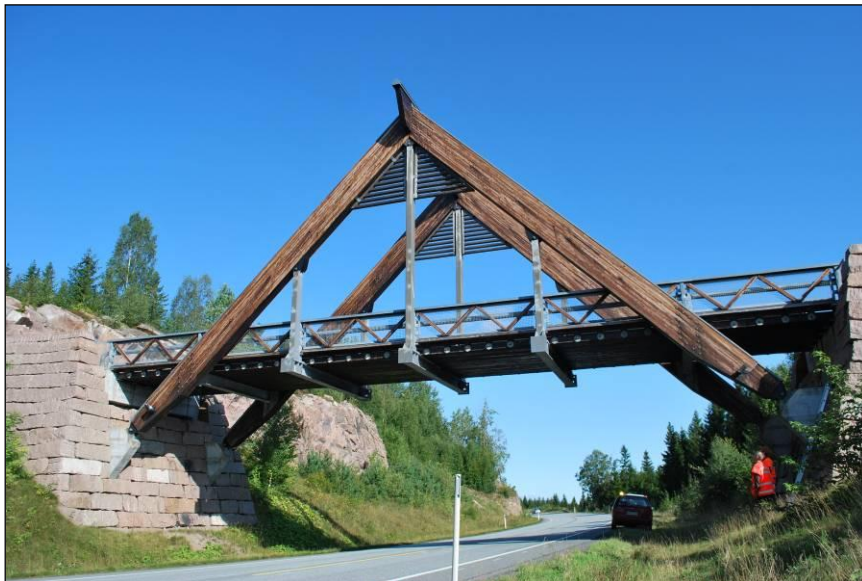
6 – 1710 – BESTON

Sprengverksbro. Kreosotimpregnert. Tverrspent dekke.
Slitelag av tre.
