Masteroppgave høsten 2012

Alkalireaksjoner i betongdammer

Skader, tilstandsvurdering og tiltak

3 Case: Bjølsegrødammen

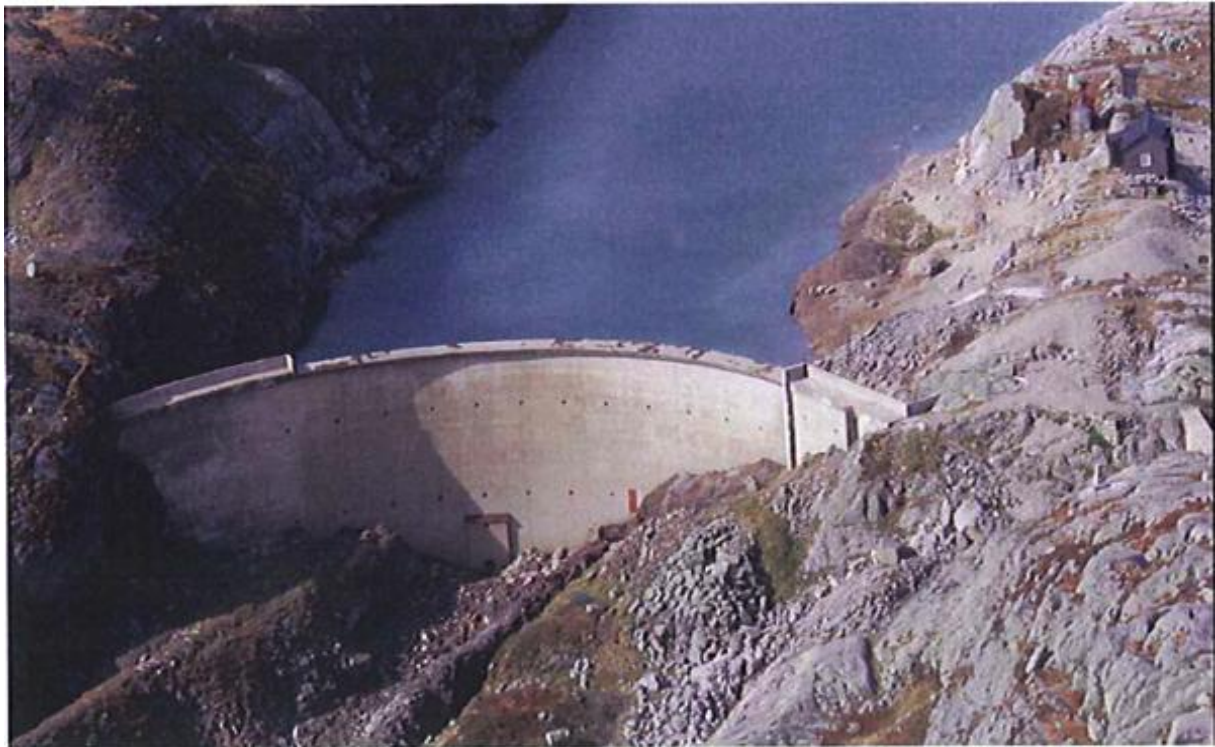
Figur 14 Bjølsegrødammen (Bilde hentet fra rapport: Bjølsegrødammen Hovedtilsyn 2008, Statkraft)

I forbindelse med masteroppgaven har jeg tatt for meg Bjølsegrødammen på Ålviksfjellet i Hardanger. På 90-tallet ble det påvist alkalireaksjoner i dammen. Etter at det ble etablert et måleprogram på dammen er det tydelig at dammen fremdeles utvider seg.

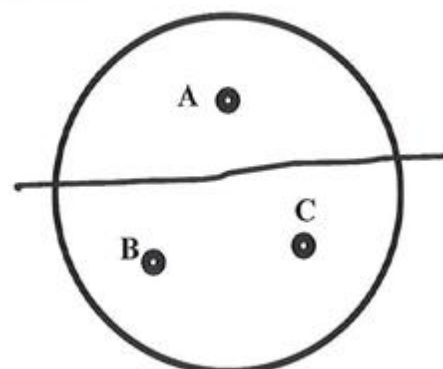
Målested 1

2011 viser at noen av sprekken har utvidet seg med rundt 1 mm (Se Vedlegg H:

Figur 16 Dilatasjonsmåling av enkeltsprekker

Dilatasjonsmålinger Bjølsegrødammen). Måling av sprekke bøl fortsette, men omfanget, nøyaktigheten og metoden målingene er gjort på er ikke gode nok til å trekke noen konklusjoner om generelle bevegelser i hele konstruksjonen.

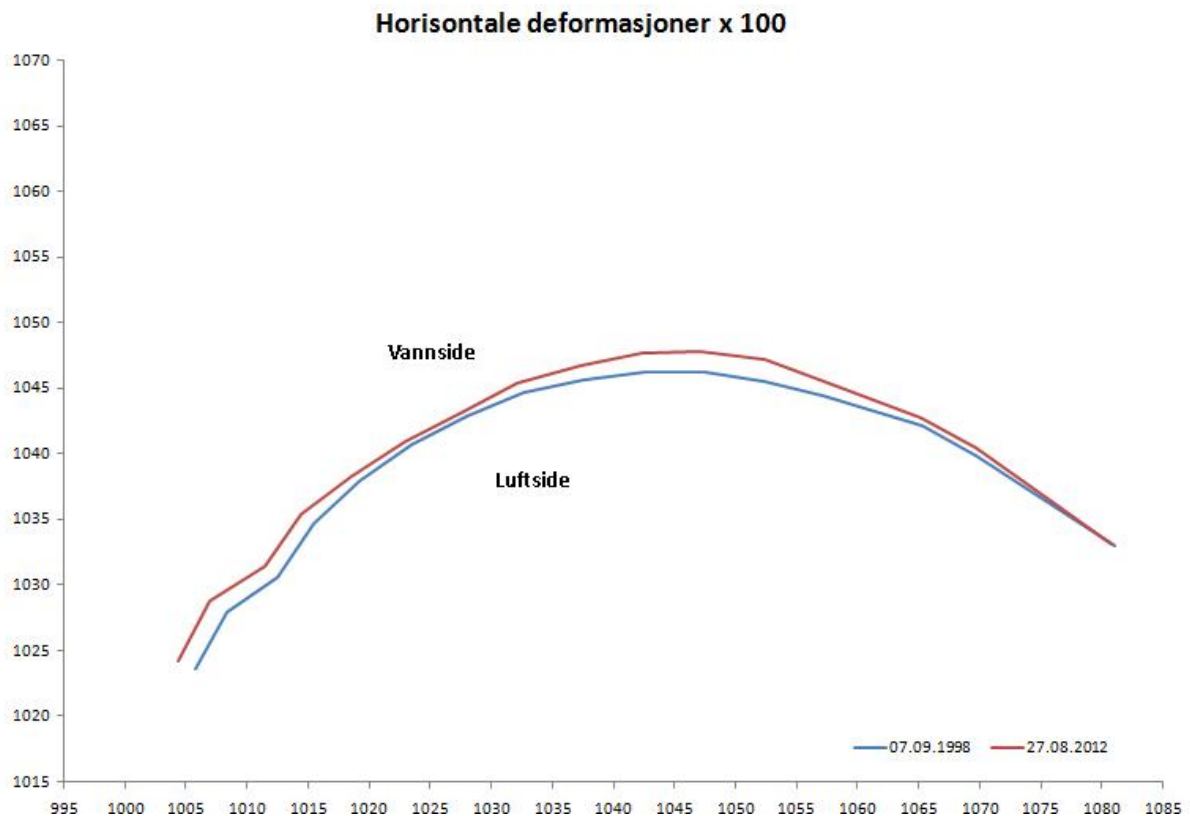
Siste innmåling av dammen ble gjort av Ing. Egil Ulvund 25. September 2012. Den viser en maksimal horisontaldeformasjon på 16mm i forhold til første innmåling i 1998. Se vedlegg E. Om vi setter opp koordinatene for målingene gjort i 1998 og målingene i 2012 ser vi hvordan dammen har beveget seg innover i magasinet. Se Vedlegg G: Oversiktskart deformasjonsbolter for oversiktskart av bolter på damkronen.

Figur 17 Viser hvordan dammen har beveget seg. Koordinatene er basert på lokalt rutenett. Bevegelsene er overdrevet 100 ganger.

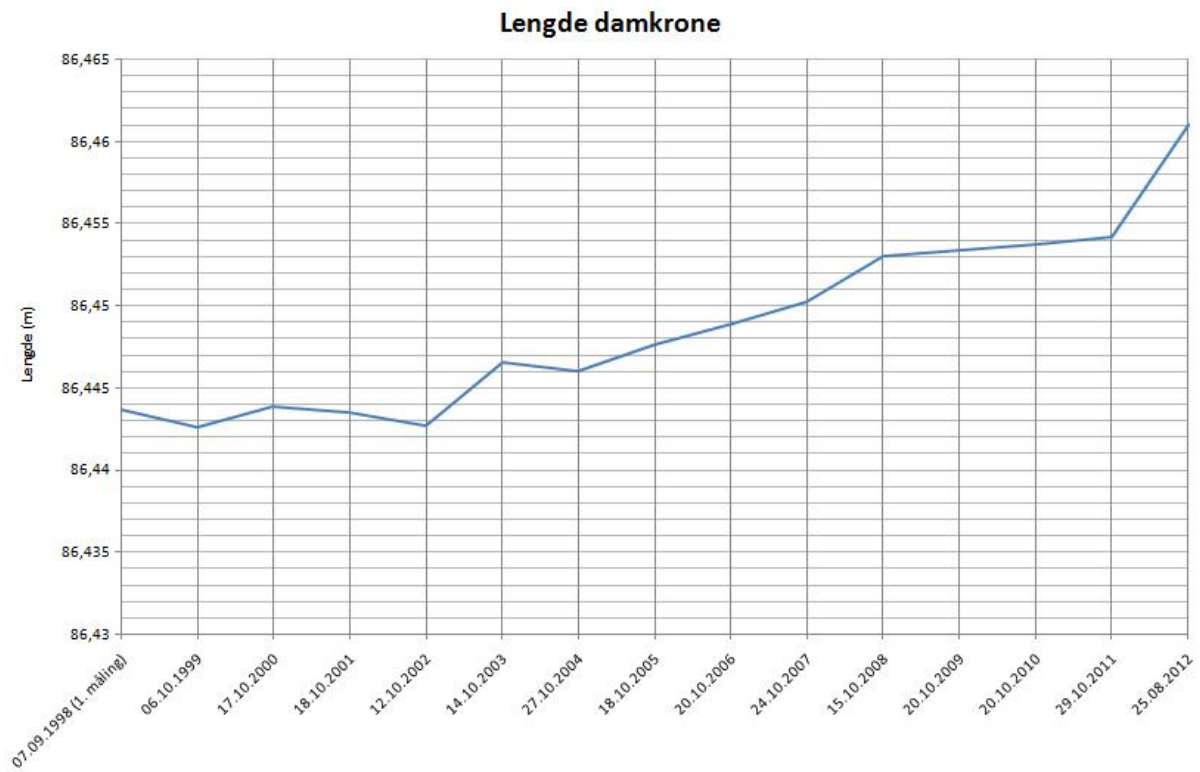
Dammen stod ferdig i 1936. I Norge er det bare påvist bergarter som fører til langsomme AR. Vi kan gå ut fra at det derfor tok minst 15 år etter at dammen var ferdig før AR begynte å føre til volumutvidelse av dammen. Om dammen har utvidet seg 16 mm på 14 år vil det si at den utvider seg 1,14 mm i året. Om vi går ut fra at utvidelsen startet i 1951, 15 år etter den var ferdig, har utvidelsen pågått i 61 år. Det vil si at om utvidelsen har pågått omtrent i samme takt som de 14 årene den har vært målt inn har den utvidet seg med ca. 70 mm eller 0,8 %. Den totale lengden av dammen er ca. 100 meter. Dette tilsvarer da en utvidelse på

Figur 18 Viser hvordan damkronen har økt i lengde over 14 år. Målinger ble ikke utført i 2006, 2009 og 2010. Disse tallene er interpolert.

ca. 80 mm. En ser da at utvidelsen på 80-100 mm som det ble gått ut fra under revurderingen i 1997 var et godt estimat.

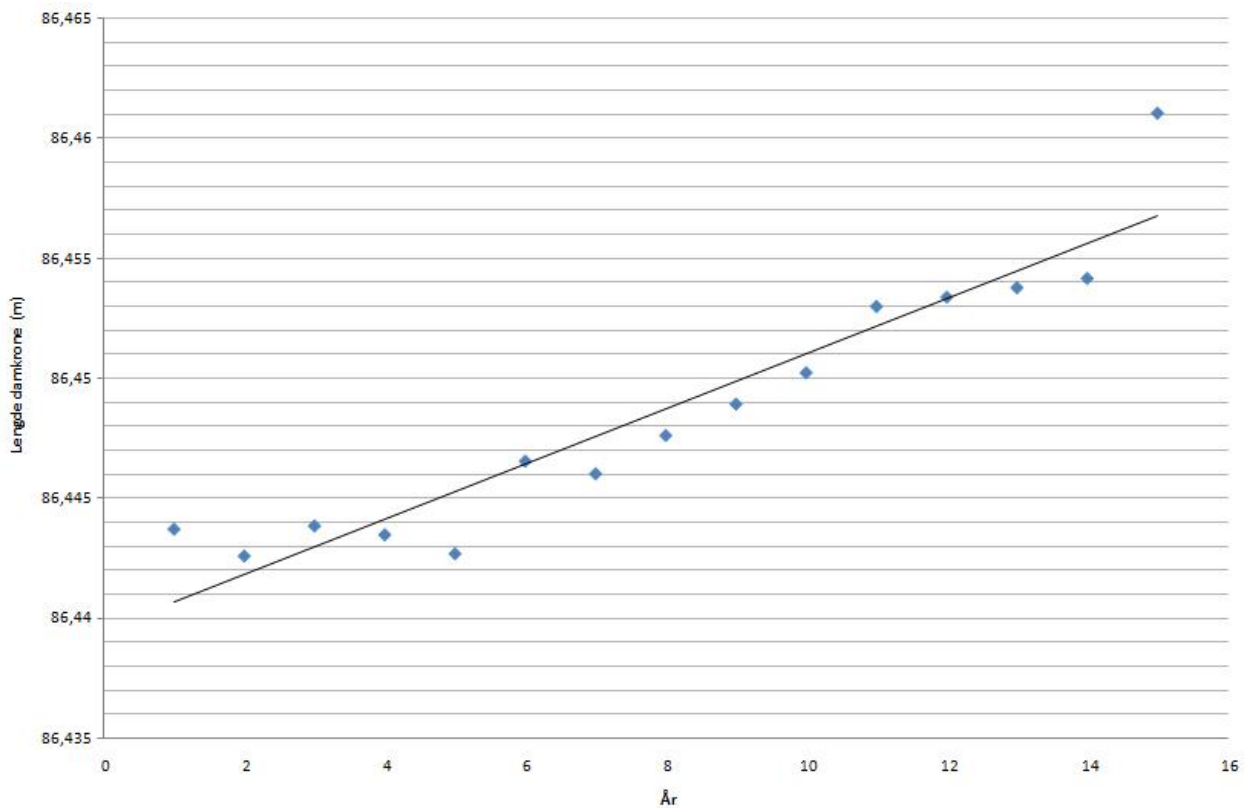
Målenøyaktigheten på horisontale målinger ligger nært den årlige utvidelsen på dammen. Den store økningen kan derfor skyldes naturlig avvik. Se Figur 19 for en gjennomsnittlig økning av kronelengden. Variasjonen i bevegelsene viser også viktigheten i å få etablert et måleprogram så tidlig som mulig for å få et best mulig estimat på hastigheten dammen utvider seg i.

Figur 19 Viser gjennomsnittlig økning av lengden på damkronen over 14 år på 1,14 mm pr. år.

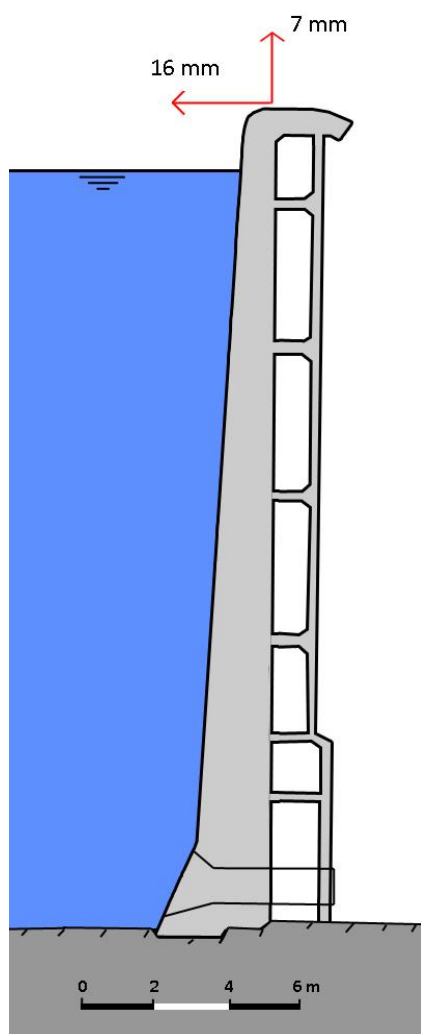
Ut fra måledataene er det også en indikasjon på at måleboltene beveger seg i positiv vertikal retning (Vedlegg E: Innmåling av Bjølsegrødammen 2012). Boltene har hevet seg mellom 1 og 7mm siden 1998.

Figur 20 Snitt i dypløpet av Bjølsegrødammen. Maksimale horisontale og vertikale deformasjoner på damkronen

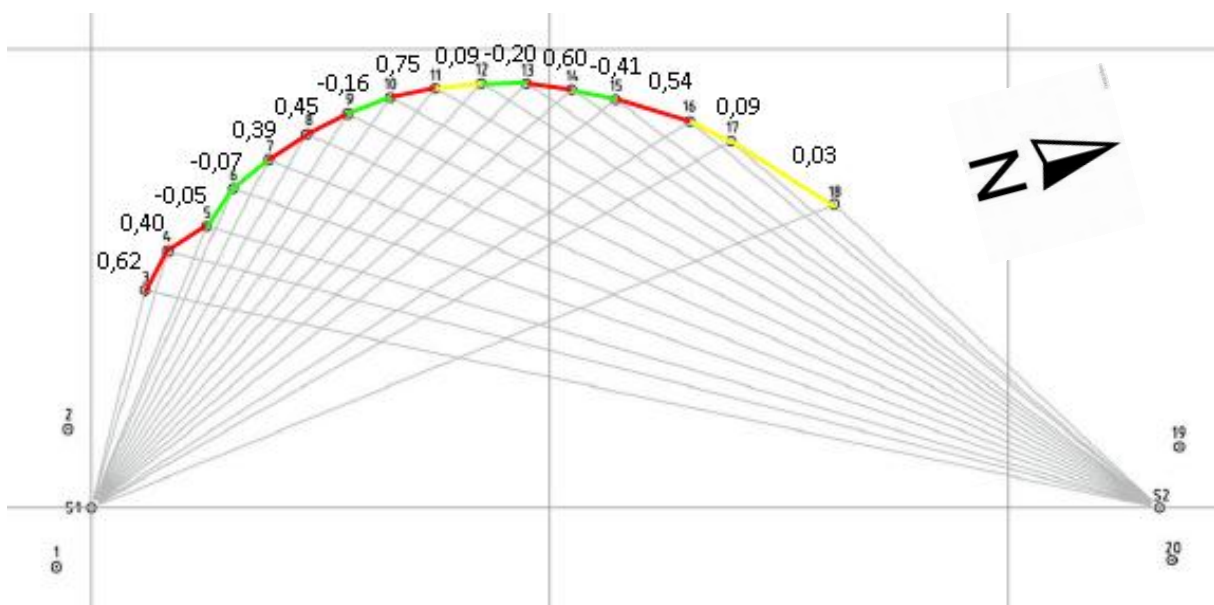
For å få mer innsikt i hvordan forskjellige deler av dammen beveger seg har jeg tatt for meg avstandene mellom de forskjellige boltene. Det kommer da tydelig frem at det er stor variasjon i hvordan boltene beveger seg i forhold til hverandre. Figur 21 viser hvor de største bevegelsene i dammen forekommer. Tallene representerer hvor mye avstanden mellom punktene har økt/minket i ‰ over de 14 årene boltene har vært målt inn.

Alle betongkonstruksjoner blir konstruert med ekspansjonsfuger ettersom betong er et materiale som vil bevege på seg i forhold til temperatur og fuktighet. Ut i fra tidligere tilstandsrapporter av Bjølsegrødammen kommer det frem at ekspansjonsfugene i selve dammen stort sett har blitt tettet igjen av volumutvidelsen. En må ta hensyn til at ekspansjonsfugene er med å bestemme hvordan boltene kan bevege seg. På en annen side er boltene, som nevnt tidligere, støpt inn i den rehabiliterte delen av betongen der det ikke er tatt hensyn til ekspansjonsfugene i den opprinnelige konstruksjonen.

Figur 21 Illustrerer hvordan boltene beveger seg i forhold til hverandre. Grønt: Boltene beveger seg mot hverandre. Gult: Boltene beveger seg lite, men fra hverandre. Rødt: Boltene beveger seg fra hverandre. Tallene er oppgitt i ‰. Bolt 18 står i fjell.

Det er ilagt forbud på å gå på overløpet av dammen uten sikring. Under befaringen 18.9.2012 var det ikke muligheter til å undersøke overløpet nærmere. Det er derfor vanskelig å si nøyaktig hvor ekspansjonsfugene går i forhold til målepunktene på damkrona. En sammenligning av opprinnelige konstruksjonstegninger og oversiktskart over boltene viser seg å ha for stor usikkerhet til å konkludere med hvor boltene står i forhold til ekspansjonsfugene. En grundigere inspeksjon med hensiktsmessig sikring av personell vil kunne avdekke hvor boltene står i damkronen i forhold til ekspansjonsfugene.

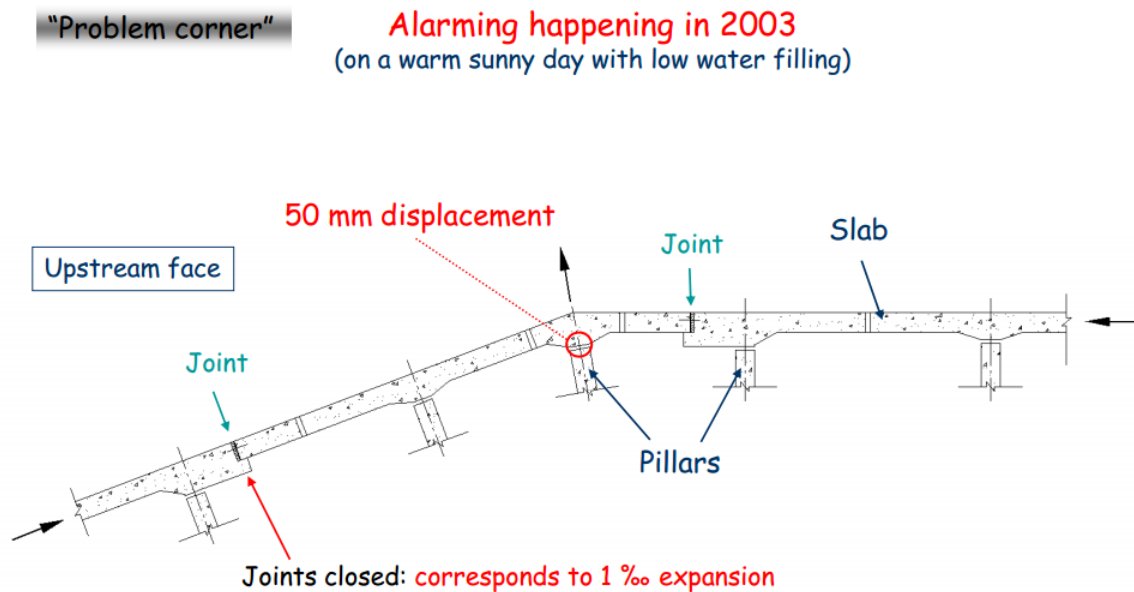
Figur 24 Platedam der ekspansjon fra AR førte til bred sprekk i kritisk punkt (21).

Platedammen som ligger i samme område er et av få tilfeller der AR har ført til kritiske konstruksjonsmessige skader. Dammen er en rett platedam med en vinkel. Fugene i de rette delene av dammen ble tettet igjen og trykket som bygget seg opp i konstruksjonen presset på vinkelen av dammen. På en varm og solrik dag med lav vannstand løsnet damplaten fra støttepilarene i og nær hjørnet på dammen (21). I hjørnet var det en 50 mm bred sprekk mellom platen og pilaren. Dette gjør at dammen har en svekket kapasitet og det ble satt begrensninger på vannstand i magasinet. Dammen er etter dette gjennomgått en stor rehabilitering med ny plate på vannsiden. Volumøkningen i dammen var ikke mye større enn dem vi kan regne med er på Bjølsegrødammen. Dette viser at avhengig av type konstruksjon kan en begrenset volumutvidelse som følge av AR være svært alvorlig om spenningene får bygget seg opp over tid og konstruksjonen har svake punkter der disse spenningene får utløp.

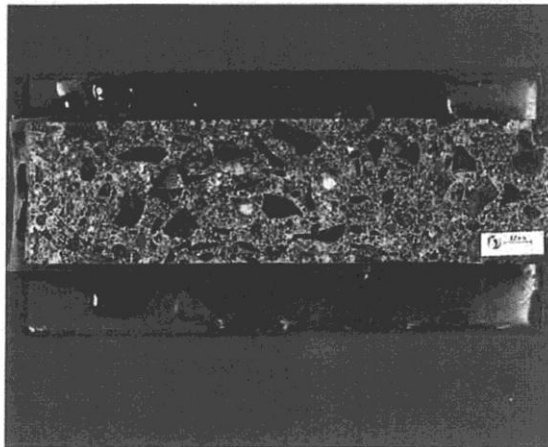
A1 - 1996	3 - 2012
Visuelle tegn på alkalireaksjoner	Ingen reaksjonsprodukter, enkelte reaksjonsrender, enkelte riss i tilslag.	Ja. Hvitt, gellignende materiale i enkelte luftporer.
Tegn på alkalireaksjoner ved planslipanalyse	Fra overflaten og 193 mm inn i betongen: Enkelte tilslag med riss. Observert gellignende materiale i en luftpore.	Fra overflaten og 330 mm inn i betongen: En del riss går fra tilslag og ut i sementpastaen, en del riss i tilslag. Hvit utfelling i enkelte luftporer.
Tegn på alkalireaksjoner ved tynnslipanalyse	Alkaligel ikke observert	Alkaligel observert i mange riss og i flere luftporer.

Den største forskjellen i prøveresultater kan vi se mellom prøve A1 fra 1996 og prøve 3 fra 2012. Her ble det ikke observert noe reaksjonsprodukt i 1996, men i mange riss og flere luftporer i 2012. Det skal tas med i vurderingen at det ved denne lokasjonen på dammen var noen usikkerheter rundt plasseringen av prøven som var tatt i 1996. Det kan konkluderes med at alkalireaksjoner fremdeles er tilstede i deler av konstruksjonen og at sammenligningen viser at omfanget av AR er like stort eller noe større enn det var i 1996.

Foto nr 1 Bildet viser planslipet av kjerne A1. Overflaten er til venstre i bildet

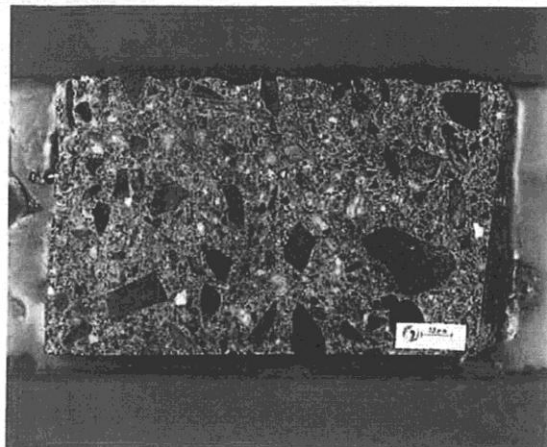
B1 - 1996	2 - 2012
Visuelle tegn på alkalireaksjoner	Enkelte reaksjonsprodukter, ingen reaksjonsrender, enkelte riss i tilslag.	Ja. Hvitt, gellignende materiale i enkelte luftporer.
Tegn på alkalireaksjoner ved planslipanalyse	Fra overflaten og 147 mm inn i betongen: En del riss i reagert tilslag.	Fra overflaten og 240 mm inn i betongen: Enkelte riss går fra tilslag og ut i sementpastaen, enkelte riss i tilslag. Hvit utfelling i en luftpore.
Tegn på alkalireaksjoner ved tynnslipanalyse	Observert alkaligel (rekrystallisert) i 2 luftporer.	Alkaligel observert i riss og i flere luftporer.

Foto nr 2 Bildet viser planslipet av kjerne B1. Overflaten er til venstre i bildet

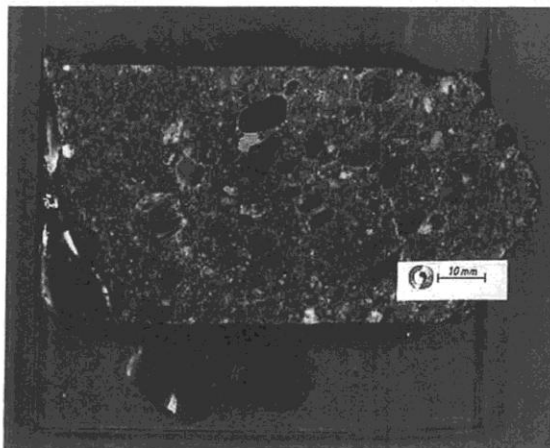
C2 - 1996	1 - 2012
Visuelle tegn på alkalireaksjoner	Ingen reaksjonsprodukter, enkelte reaksjonsrender, enkelte riss i tilslag.	Ja. Hvitt gellignende materiale i flere små luftporer, reaksjonsrender og sonering rundt enkelte tilslagskorn.
Tegn på alkalireaksjoner ved planslipanalyse	Innerste del av borkjerne som var brukket i 2 brukt til planslip: En del riss i reagert tilslag.	Fra overflaten og 255 mm inn i betongen: En del riss går fra tilslag og ut i sementpastaen, en del riss i tilslag. Hvit utfelling i flere små luftporer.
Tegn på alkalireaksjoner ved tynnslipanalyse	Reaksjonsprodukter inne i reagert tilslag.	Alkaligel observert hovedsakelig i riss, men også i en luftpore.

Foto nr 3 Bildet viser planslipet av kjerne C2

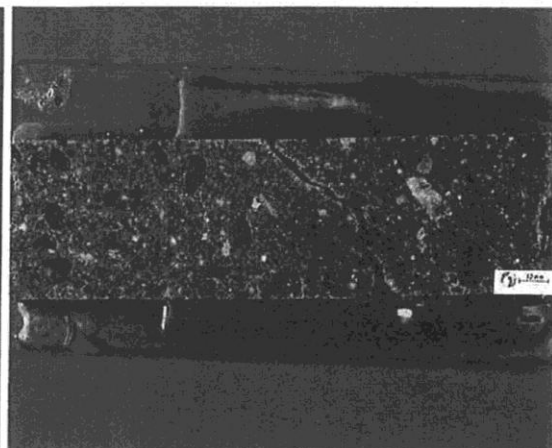
D4 og D5 - 1996	1 - 2012
Visuelle tegn på alkalireaksjoner	Ingen reaksjonsprodukter, en del reaksjonsrender, enkelte riss i tilslag.	Ja. Hvitt gellignende materiale i flere små luftporer, reaksjonsrender og sonering rundt enkelte tilslagskorn.
Tegn på alkalireaksjoner ved planslipanalyse	2 innerste kjerner er limt og brukt til planslip. Prøve var i 5 stykker. En del riss i reagert tilslag.	Fra overflaten og 255 mm inn i betongen: En del riss går fra tilslag og ut i sementpastaen, en del riss i tilslag. Hvit utfelling i flere små luftporer.
Tegn på alkalireaksjoner ved tynnslipanalyse	Gel observert i flere riss og porer. Rissdannende reaksjonstype i fremskredet stadium.	Alkaligel observert hovedsakelig i riss, men også i en luftpore.

Foto nr 4 Bildet viser planslipet av kjerne D4/5. Kjerne "biten" D5 er til høyre i bildet

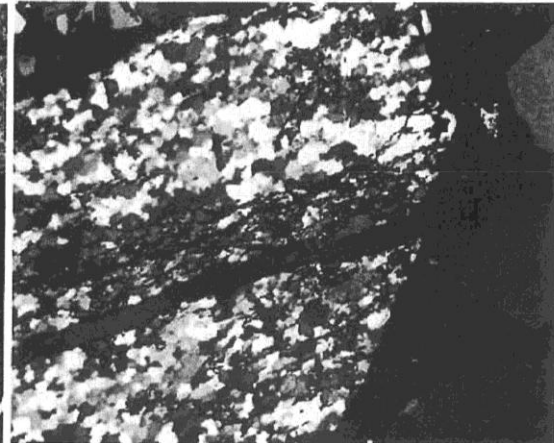
Foto nr 12 Samme som foto nr 11 fotografert med gipsfilter. Merk at bergarten består av mikrokrystalline mineraler (gul, fiolet og blå) som hovedsakelig er kvarts

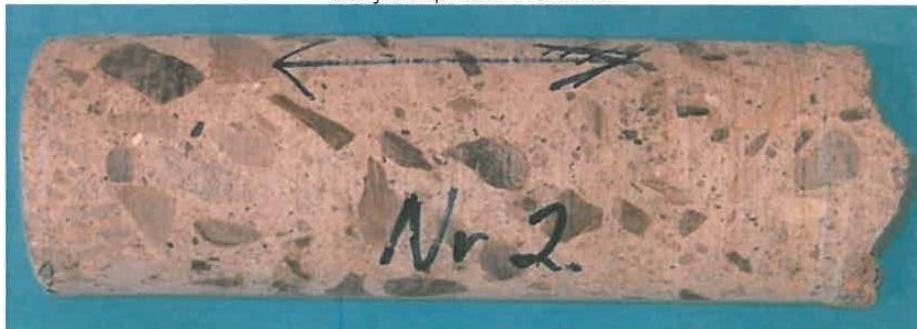
Foto nr 4. Oversiktsfoto av borkjerne Nr 2. Overflaten til venstre på bildet.

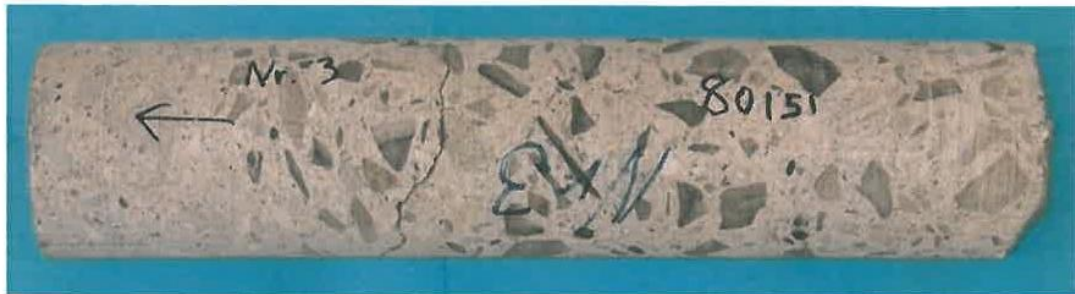
Foto nr 7. Oversiktsfoto av borkjerne Nr 3. Overflaten til venstre på bildet.

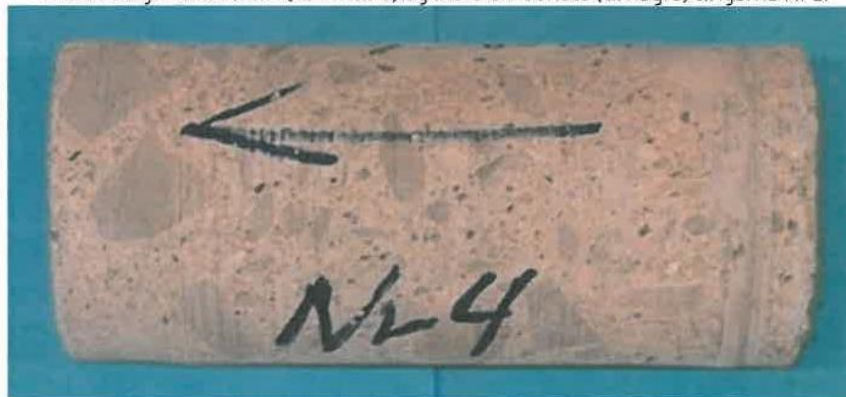
Foto nr 10. Oversiktsfoto av borkjerne Nr 4. Overflaten til venstre på bildet.

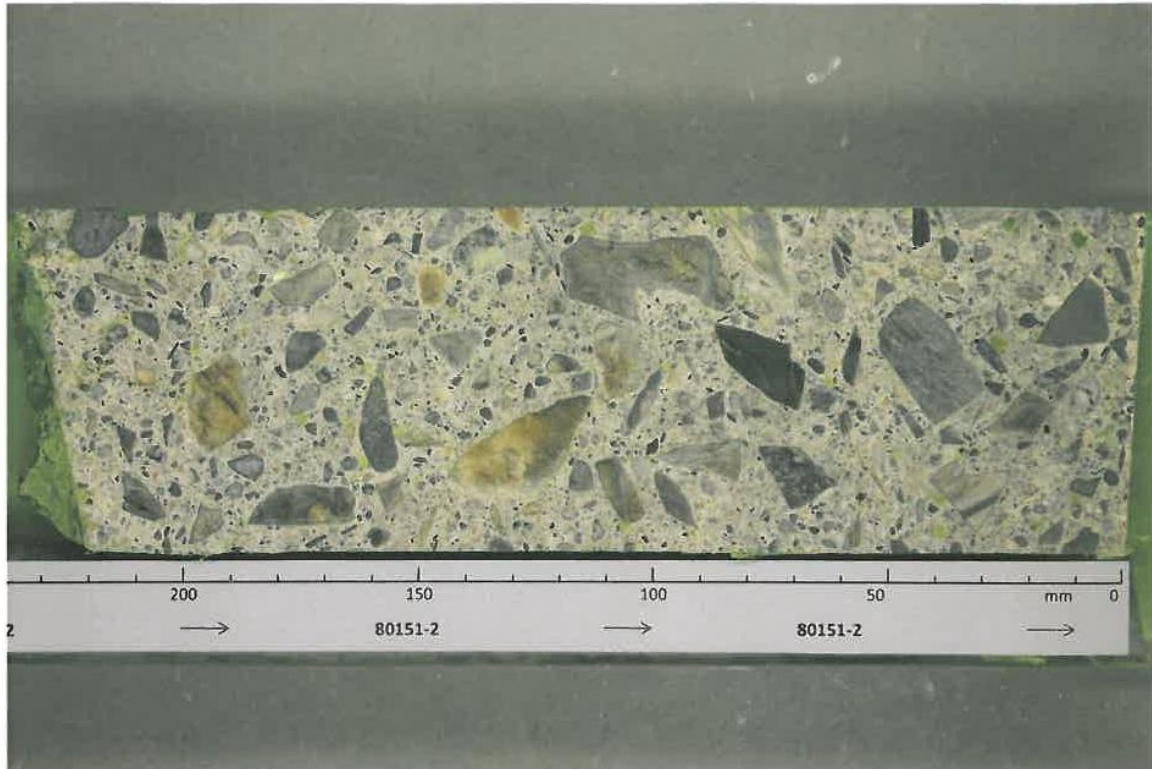
Planslip fra kjerne	Nr 2 (foto nr 15 og 16)
Plassering av planslip	Frå 0 til 240 mm inn i betongen (hele kjernen)
Riss i overflaten	Ett riss med vidde 0,05 mm kan følges maks 12 mm inn i betongen
Riss i betongen	En del riss i mørtelandel, enkelte riss i tilslag, og enkelte riss som går fra tilslag og ut i pastaen
Steintilslaget	Singel. Normalt innhold, maks tverrmål 15 mm
Tegn på alkalireaksjoner	Enkelte riss går fra tilslag og ut i sementpastaen, enkelte riss i tilslag. Hvit utfelling i én luftpore

Foto nr 15. Planslipet fra kjerne Nr 2. Overflaten til høyre på bildet.

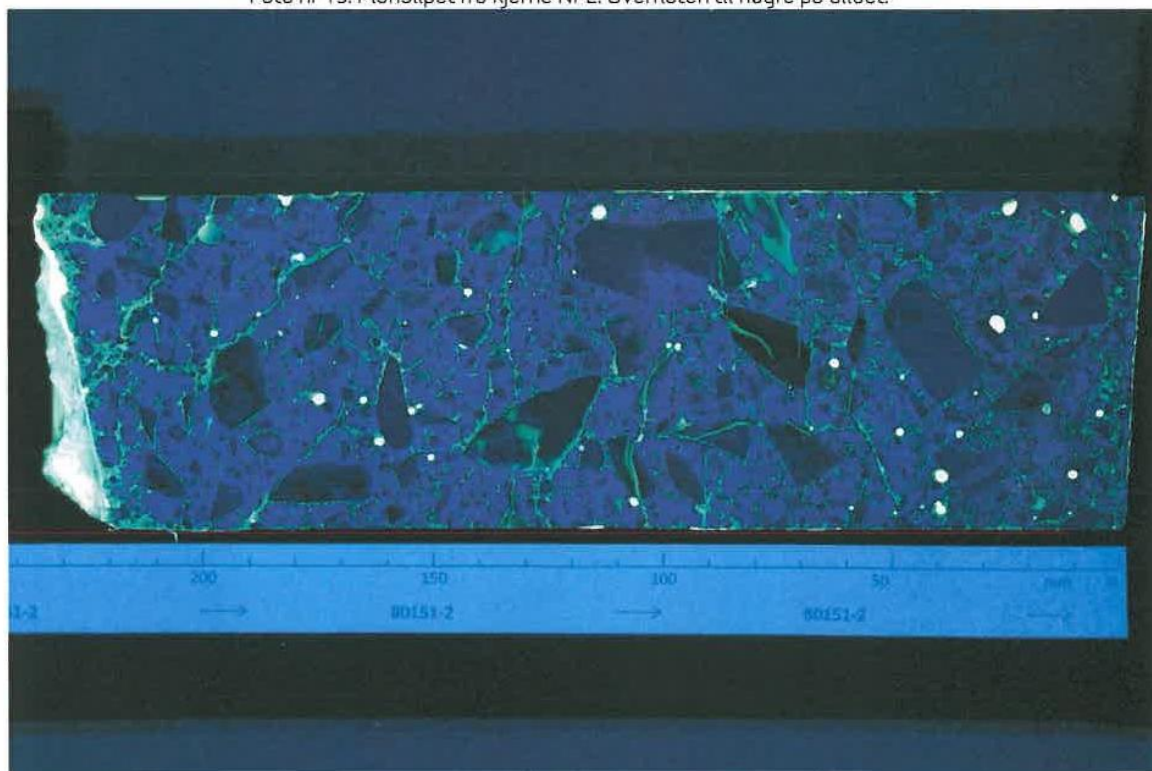
Foto nr 16. Planslipet fra kjerne Nr 2 fotografert i UV-lys. Rissene er fylt med fluorescerende epoksi, og framkommer som gulgrønne "streker" med denne belsningsformen.

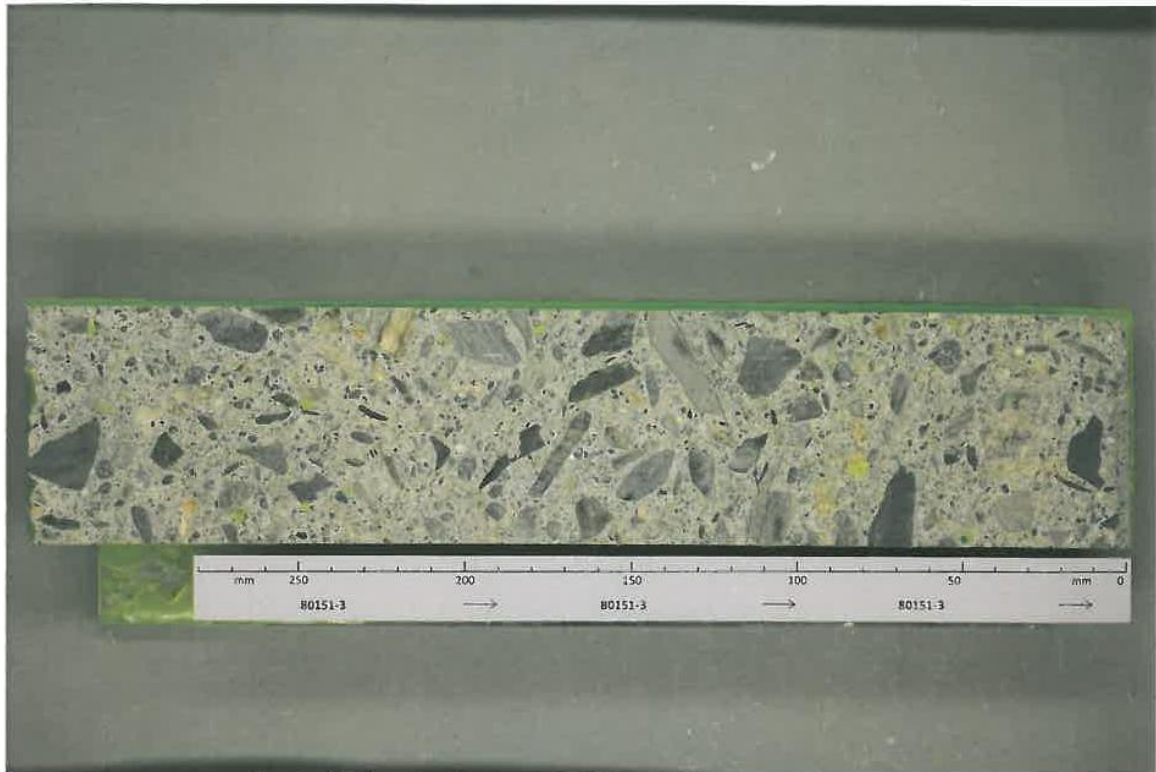
Plønslip fra kjerne	Nr 3 (foto nr 17 og 18)
Plassering av plønslip	Fra 0 til 330 mm inn i betongen (hele kjernen)
Riss i overflaten	Ett riss med vidde 0,075 mm kan følges maks 75 mm inn i betongen
Riss i betongen	En del riss i mørtelandel, en del riss i tilslag, og en del riss som går fra tilslag og ut i pastaen
Steintilslaget	Singel. Normalt innhold, maks tverrmål 18 mm
Tegn på alkalireaksjoner	En del riss går fra tilslag og ut i sementpastaen, en del riss i tilslag. Hvit utfelling i enkelte luftporer

Foto nr 17. Planslipet fra kjerne Nr 3. Overflaten til høyre på bildet.

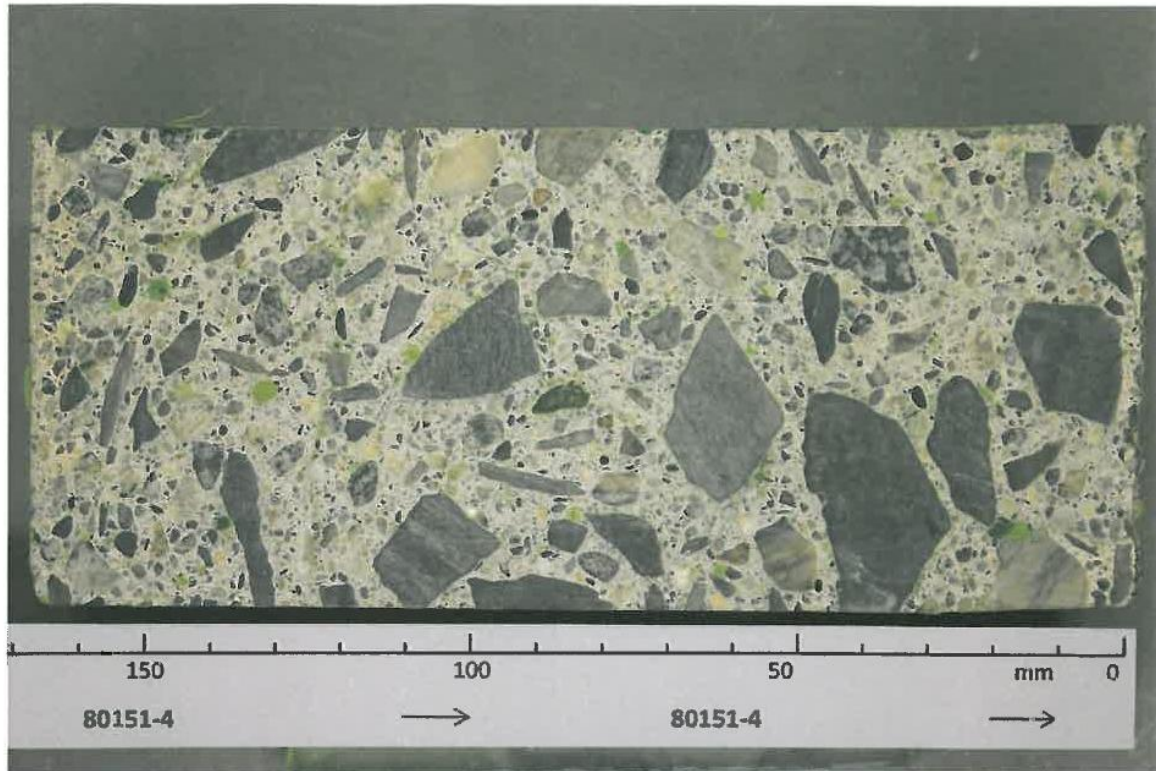
Plønslip fra kjerne	Nr 4 (foto nr 19 og 20)
Plassering av plønslip	Fra 0 til 170 mm inn i betongen (hele kjernen)
Riss i overflaten	Ett riss med vidde 0,05 mm kan følges maks 11 mm inn i betongen
Riss i betongen	Enkelte riss i mørtelandel, enkelte riss i tilslag, men ingen riss som går fra tilslag og ut i pastaen. En del heftriss
Steintilslaget	Singel. Normalt innhold, maks tverrmål 19 mm
Tegn på alkalireaksjoner	Ikke observert, men det kan ikke utelukkes at enkelte riss i tilslag indikerer begynnende alkalireaksjoner (det er også observert hvit utfelling i én luftpore)

Foto nr 19. Planslipet fra kjerne Nr 4. Overflaten til høyre på bildet.

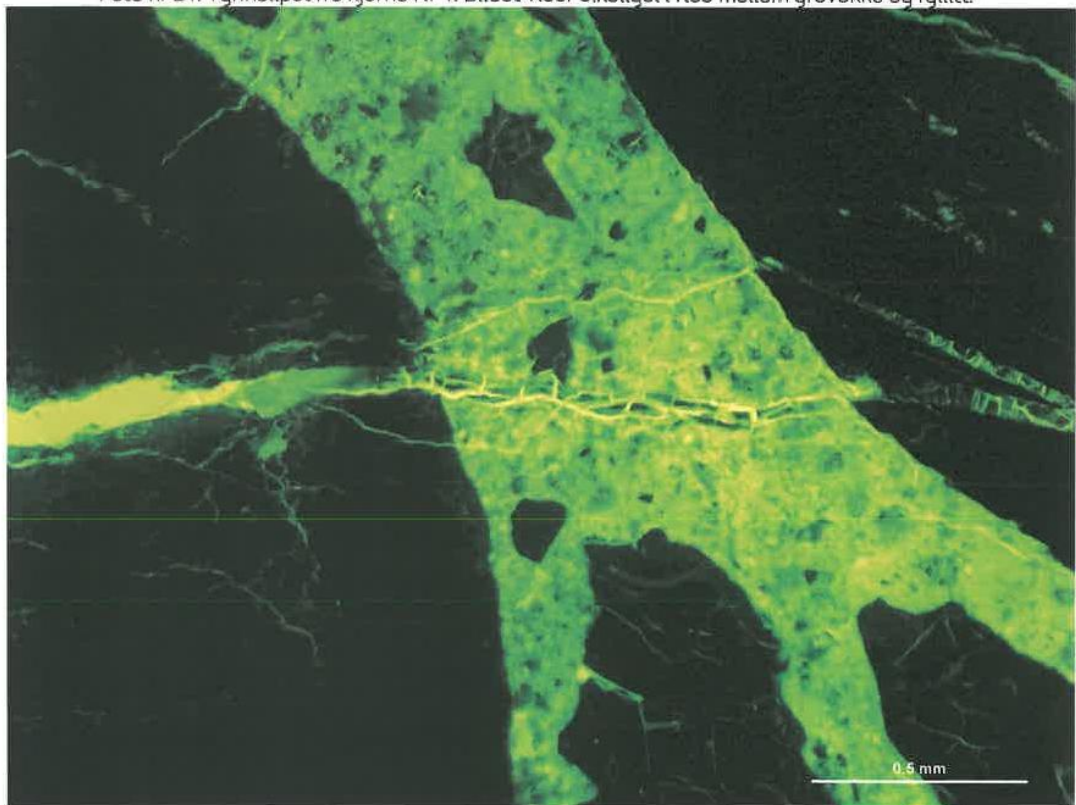
Tynnslip fra kjerne	Nr 1 (foto nr 21 og 22)
Plassering av tynnslip	175 mm inn i betongen
Anslått v/c-forhold 1)	Ca 0,75
Porøsitet i mørtelfasen	Homogen
Luftinnblandet	Nei
Mikroriss	Lite
Fine riss i betongen	En del
Grove riss	Enkelte
Utfellinger	Mye ettringitt i luftporer og riss. Mange luftporer er helt fylt av ettringitt
Type steintilslag	Hovedsakelig kvartsrik bergart, kvartsitt finkornet og gråvåkke
Alkalireaksjoner	Ja
Reagert tilslag	Kvartsrik bergart, kvartsitt finkornet og gråvåkke
Reaksjonsprodukter	Alkaligel observert hovedsakelig i riss, men også i én luftpore
Reaksjonsomfang	Riss forbinder tilslagskorn

Foto nr 22. Tynnslipet fra kjerne Nr 1 fotografert i fluorescerende lys. Bildeutsnittet er tilnærmet det samme som i foto nr 17.

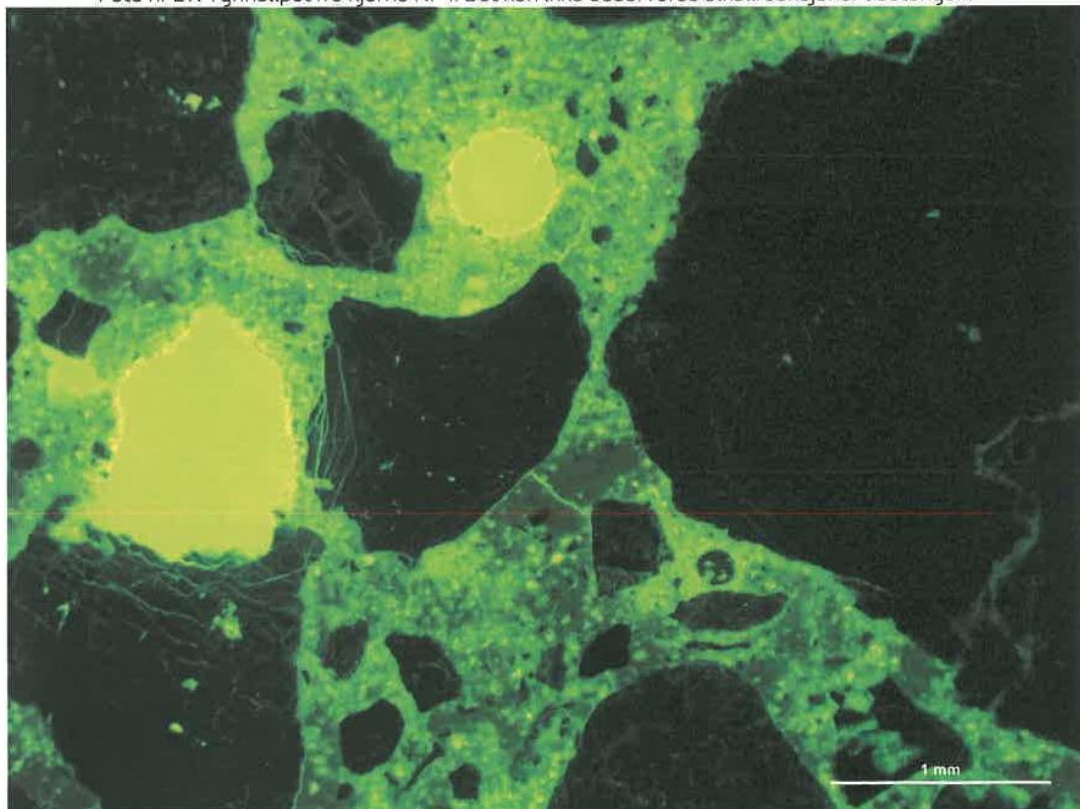
Tynnslip fra kjerne	Nr 4 (foto nr 27 og 28)
Plassering av tynnslip	50 mm inn i betongen
Anslått v/c-forhold 1)	Ca 0,45
Porøsitet i mørtelfasen	Litt inhomogen
Luftinnblandet	Nei
Mikroriss	En del
Fine riss i betongen	Enkelte
Grove riss	Ingen
Utfellinger	Litt portlanditt
Type steintilslag	Hovedsakelig finkornet kvartsitt og gneis/granitt
Alkalireaksjoner	Ikke observert

Foto nr 28. Tynnslipet fra kjerne 4 fotografert i fluorescerende lys. Utsnittet er det samme som i foto nr 27.
