**Masteroppgave 2021 60 stp**

## **Slitasjeutvikling på stier og leirplasser i Femundsmarka nasjonalpark over 30 år**

Development of vegetation and soil impacts on  
trails and campsites in Femundsmarka National  
Park during 30 years

**Sindre Kolstad Valan**

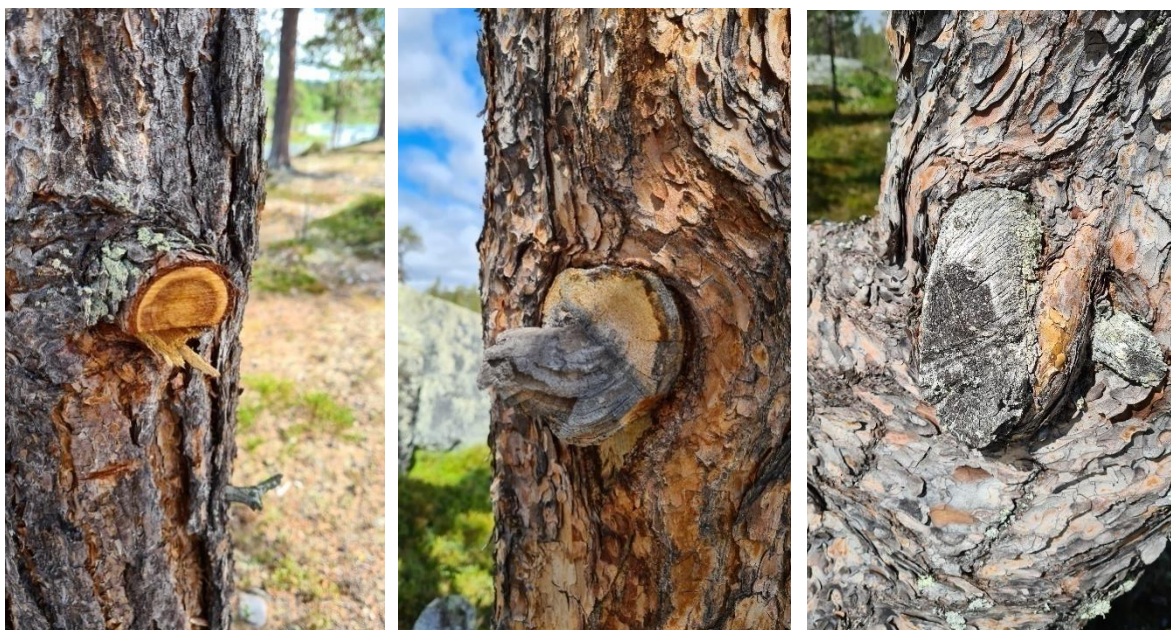
*Alder på skade* ble skjønnsmessig delt inn i tre kategorier, 0-2 år, 2-5 år og 5 år eller mer. Alder ble vurdert ved at skader med lys/frisk trefarge ble vurdert til 0-2 år, skader med grå/mørk farge til 2-5 år og skader med mørk farge, i tillegg til påvekst av lav ble vurdert til 5 år eller mer (figur 5). Alle bilder av skadde trær ble tatt med 2-4 meter avstand fra stammen.

**Figur 5.** Alder på skade på trær ble skjønnsmessig delt inn i tre kategorier, f.v. 0-2 år, 2-5 år og 5 år eller eldre. Foto: S. Valan.
