Masteroppgave 2020 30 stp
Fakultet for realfag og teknologi

inn|blikk: Et bærekraftig rehabiliteringsforslag til den verneverdige arbeiderboligen St. Olavs Vold

inn|blikk: An Outline for a Sustainable Restoration
of the Listed Building St. Olavs Vold

Byggeteknikk og arkitektur

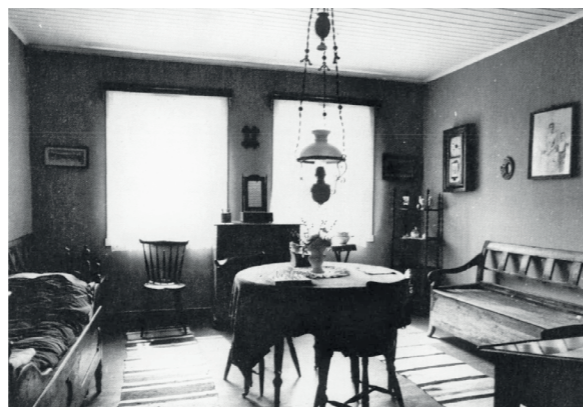
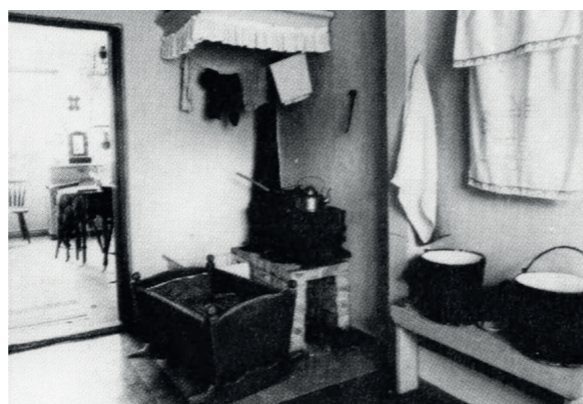
Fig 1.2. Historiske foto fra St. Olavs Vold, stue og kjøkken. Foto: Arbeiderbevegelsens arkiv.

Hver leilighet består av en stue på 19 kvadratmeter og et kjøkken på 14 kvadratmeter. Med andre ord kunne de vært beskrevet som relativt romslige for små familier på 1800-tallet. Det var imidlertid ikke uvanlig at leilighetene rommet opptil tjue personer, hvor både benker, gulv og spiskammer ble benyttet som soveplass. På gårdsplassen var det et langt uthus og et lite murhus. Murhuset ble benyttet som vaskerom for beboerne på St. Olavs Vold. Her var det i tillegg tre bakerovner hvor man kunne bake brød til familien. I dag er bygningene på gårdsplassen borte (Brantenberg, 1996, s. 115-117).

Fig 1.2. Stue og kjøkken i arbeiderleiligheten. Foto: Arbeiderbevegelsens arkiv. Tilgjengelig fra «Sosial boligbygging i Norge 1740-1990» (Brantenberg 1996): https://www.nb.no/items/URN:NBN:no-nb_digibok_2008061700040?page=5

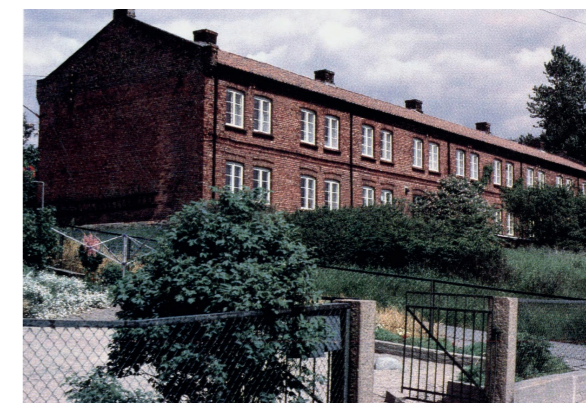
Fig 1.4. Da St. Olavs Vold ble bygget var Borregaard eid av det engelske firmaet Pelly & Co. Eierne av firmaet hentet inn engelsk ekspertise i byggingen. Dette er synlig i det karakteristiske engelske preget bygget har med teglfasade og brann gavler (Brantenberg, 1996, s. 115). Foto: Tore Brantenberg.

Fig 1.4. Bilder av St. Olavs Vold på 90-tallet. Foto: Tore Brantenberg. Tilgjengelig fra: https://www.nb.no/items/URN:NBN:no-nb_digibok_2008061700040?page=5

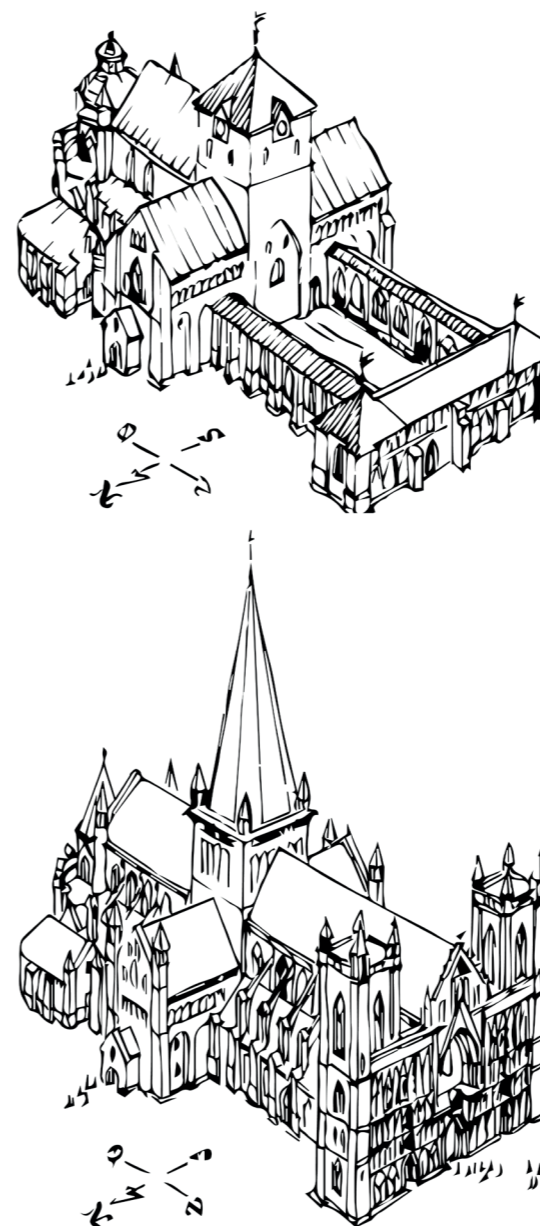
Fig 2.1. Nidarosdomen i Trondheim er i dag et resultat av mange restaureringsarkitekters arbeid. Ingen vet med sikkerhet hvordan kirken så ut i middelalderen. Etter mange hundre år med ombygginger etter branner og forfall er resultatet en blanding av tilbakeføring av middelalderkirken og nye formspråk (Christensen, 2011, s. 60-63, s. 105). Figur etter tegning av Marianne Brochmann.

Fig 2.1. Nidarosdomen før og nå. Figur etter tegning av Marianne Brochmann. Tilgjengelig fra: https://www.byggforsk.no/dokument/3097/tilbakefoering_av_bygningers_utseende

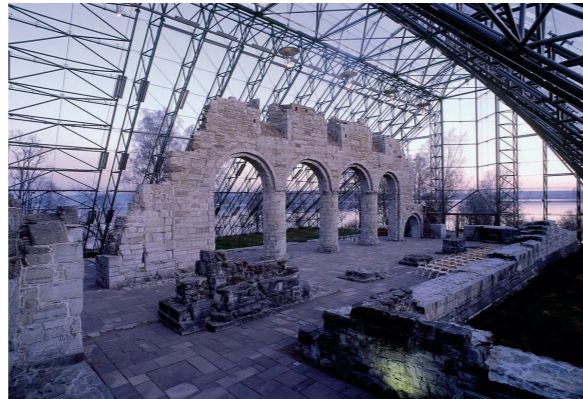
Fig 2.2. På Domkirkeodden i Hamar står ruiner fra en romansk katedral fra 1100-tallet. Denne ruinen har vært gjenstand for debatt knyttet til bygningsvern i Norge. Da det skulle bygges et modernistisk vernebygg i glass for å beskytte ruinen ble det igangsatt en underskriftskampanje for å stoppe prosjektet. De som var imot vernebygget, mente det stridde mot å bevare områdets autenticitet. Noen ytret at ruinen burde forfalle naturlig, andre mente katedralen burde restaureres og bygges opp på nytt. Av sikkerhetsmessige årsaker var det ikke mulig å la bygningen stå og forfalle uten et vernebygg, derfor ble resultatet at vernebygget ble reist. Bygningen ble imidlertid fort populær blant lokalbefolkningen, og er i dag en turistattraksjon (Christensen, 2011, s. 221-223). Foto: Domkirkeoddens fotoavdeling.

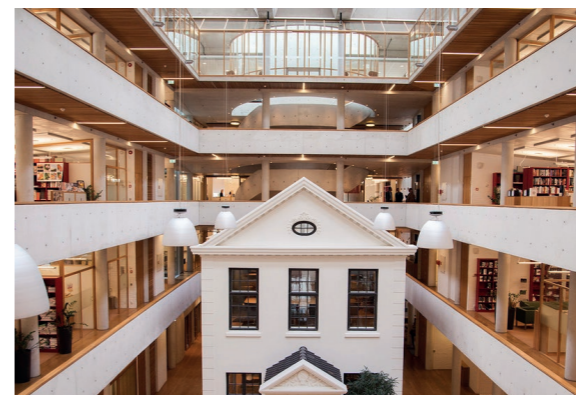
Fig 2.5. Skjermbevaring er blant annet gjort i restaureringsarbeidet med Gyldendalhuset i Oslo. Her er fasadene mot Universitetsgata og Sehesteds plass bevart. I tillegg er bakgårdsbygningen beholdt som utsmykning i det nye byggets atrium (Christensen, 2011, s. 227-228). Foto: Helle Sandvik.

Skjermbevaring går ut på å bevare den eksisterende fasaden som en skjerm, hvor et nytt bygg reises bak fasaden. Christensen trekker frem dette prinsippet som vanlig i bygninger som gjennomgår en stor bruksendring. Et eksempel er bruksendring fra boligbygg til kontorlokale. En slik bruksendring kan innebære nye tekniske krav, som fører til et behov for omfattende fornyelse av konstruksjonen (Christensen, 2011, s. 227-228).

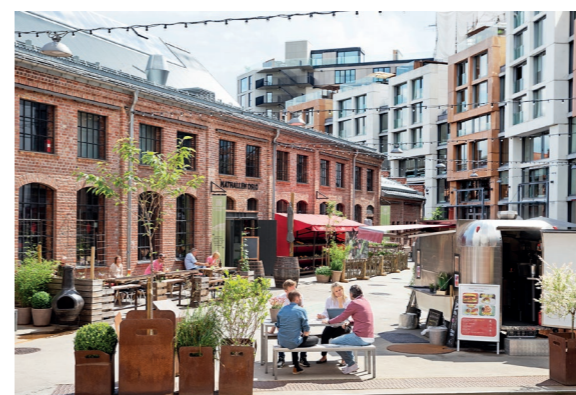
Fig 2.6. Vulkan i Oslo er et eksempel på et bygningsmiljø som har gjennomgått en transformasjon fra industriområde til urbant strøk (Tvedt, 2018). Foto: Hilde Lillejord, LPO arkitekter.

Videre forklarer Christensen transformasjonsarkitektur som en total forvandling av bygningsmiljøer. Han trekker spesielt frem transformasjonen av industriområder. Industriområder preget av teglsteinsbebyggelse markerer seg godt i bybildet. De vitner om at noe viktig og stort har foregått inne i bygningene. Når aktiviteten i disse bygningene endrer seg, transformeres også bygningens karakter. Christensen peker på den moderne arkitekts utfoldelse i de gamle industribyggene. Ofte tas kontrastering i bruk som virkemiddel. Teglsteinsbyggene med støpejern tåler ofte en større kontrastering med nye bygningsdeler i glass, stål og betong, enn trebygninger. Dette begrunner Christensen med trehusenes spinklere karakter (2011, s. 226-227).

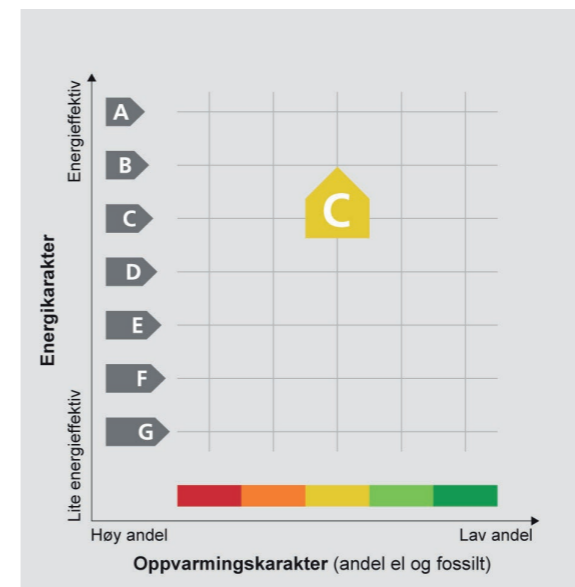
Fig 2.10. Energimerkingssystemet. Illustrasjon fra Riksantikvaren.

Energimerkingssystemet består av to faktorer, energikarakter og oppvarmingskarakter. Energikarakteren går fra A-G og måler byggets energieffektivitet. Karakter A-B tilsvarer lavenergibygg eller passivhus. Her tilfredsstillers normalt strengere krav enn byggeforskriftene. Bygningen med karakter C tilfredsstillers normalt gjeldende byggeforskrifter. Videre vil karakter D-G normalt gjelde eldre bygninger som er bygget under andre krav enn dagens. Svært eldre hus som ikke er utbedret vil vanligvis få karakter G. Oppvarmingskarakteren går i skalaen grønn, lys grønn, gul, oransje og rød. Denne karakteren vurderes ut fra bygningens oppvarmingssystem. Grønn og lys grønn oppvarmingskarakter er gode karakterer som indikerer at bygningen i stor grad oppvarmes av annet enn elektrisitet og fossilt brennstoff, mens rød karakter indikerer at bygningen kun drives av elektrisitet og/eller fossilt brennstoff (Enova SF, 2011).

Fig 2.10. Energimerkingssystemet. Illustrasjon fra Riksantikvaren (2020). Tilgjengelig fra: <https://www.riksantikvaren.no/energimerking/>

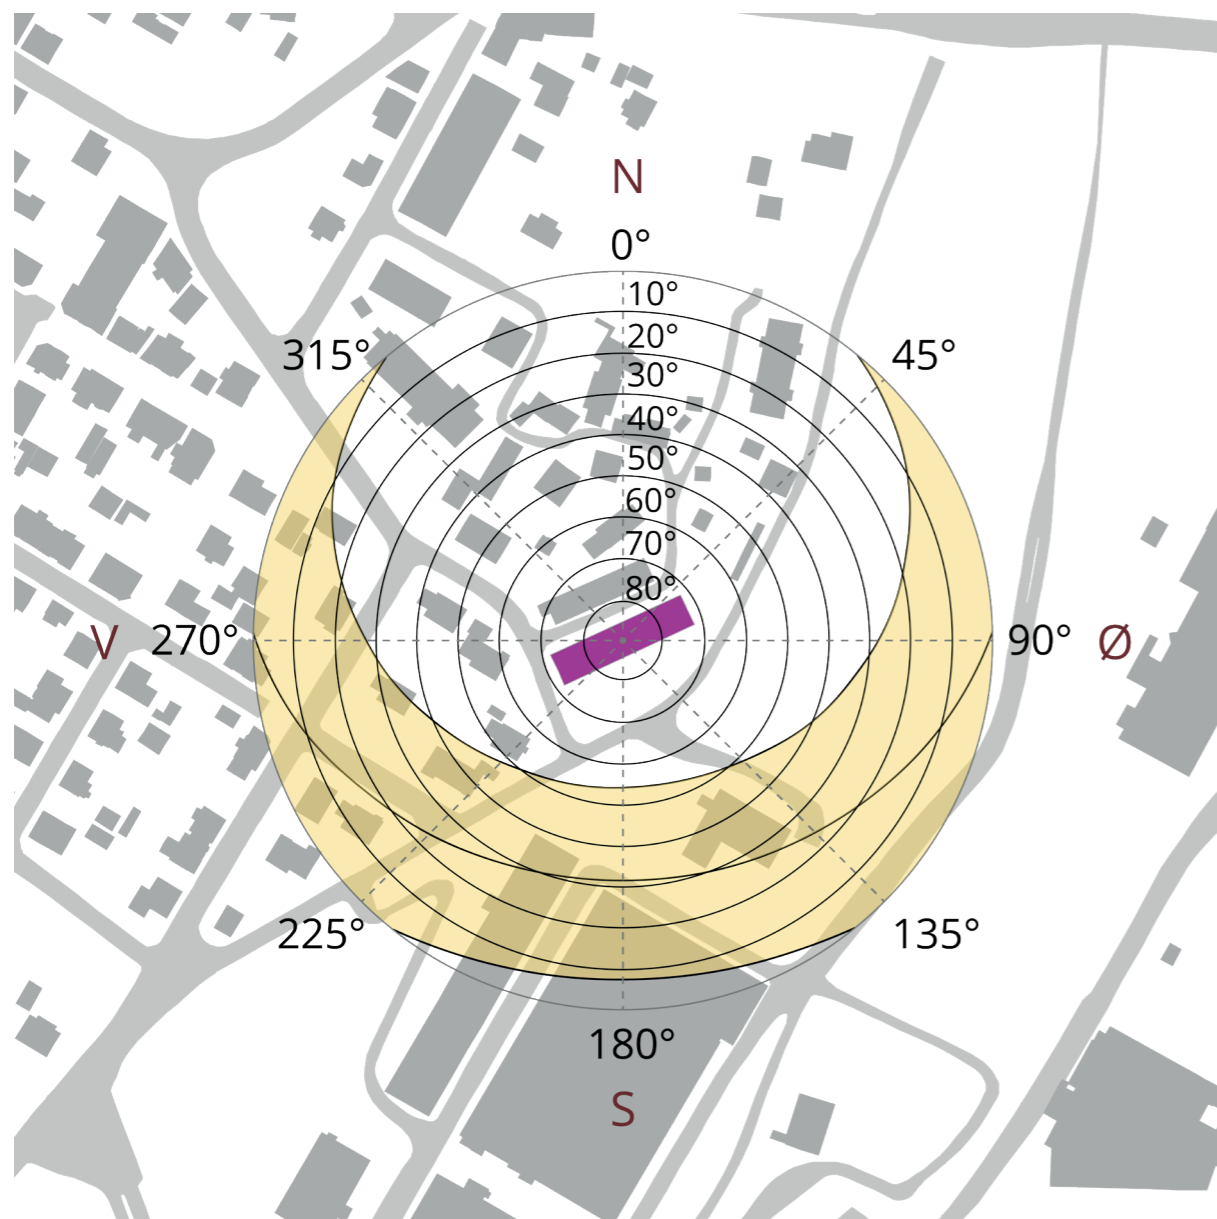
SOLANALYSE

Figuren er basert på data fra Sun Earth Tools (2020). Alle tall er omtrentlige. Ved sommersolhverv vil solen stå opp 38 grader nordøst og gå ned 322 grader nordvest. Solens høyeste himmelposisjon vil da være 53 grader. Dette tilsvarer 18,5 timer med sol i døgnet. Ved vintersolhverv vil solen stå opp 140 grader sørøst og gå ned 220 grader sørvest. Da vil solens høyeste posisjon på himmelen være 8 grader. Dette svarer til 6 timer med sol i døgnet.

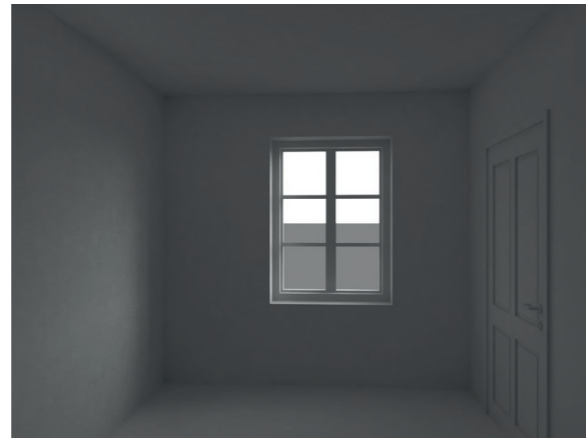
Fig 3.18. Visuell fremstilling av norvestvendt rom med verst dagslysfaktor i første etasje (1,0 %).

Figur 3.18-3.20 er illustrasjoner av luminans for rommene med henholdsvis verste og beste gjennomsnittlig dagslysfaktor, markert med rød, stiplet linje på figur 3.21 og 3.22. Simuleringen viser beregnet forhold en solskinnsdag kl 12:00 ved vårsolverv (21. mars).

Fig 3.18.-3.22 Dagslysberegninger, alle figurer er hentet fra VELUX Daylight Visualizer 2.

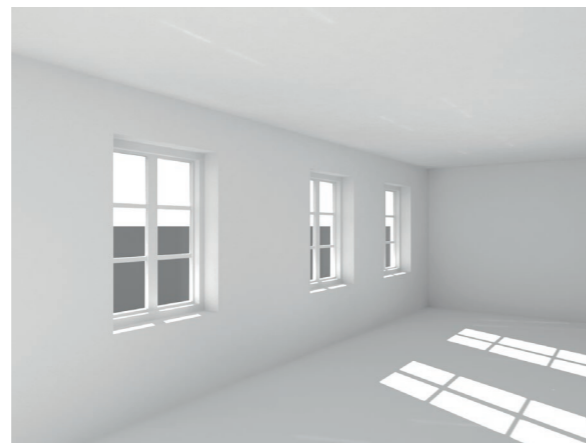
Fig 3.19. Et av rommene med best dagslysfaktor i første etasje (1,5 %), i sørøstlig retning.

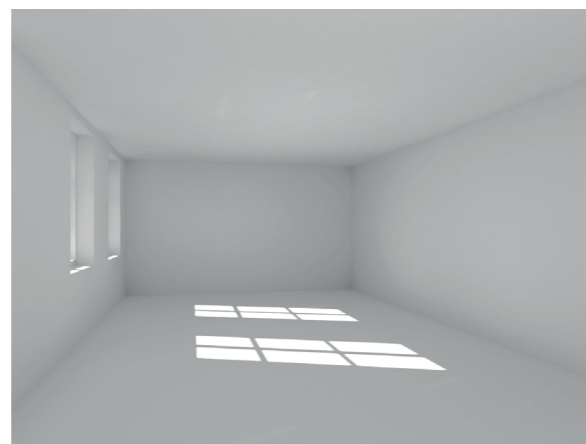
Fig 3.20. Sørøstvendt rom med best dagslysfaktor i andre etasje (1,4%).

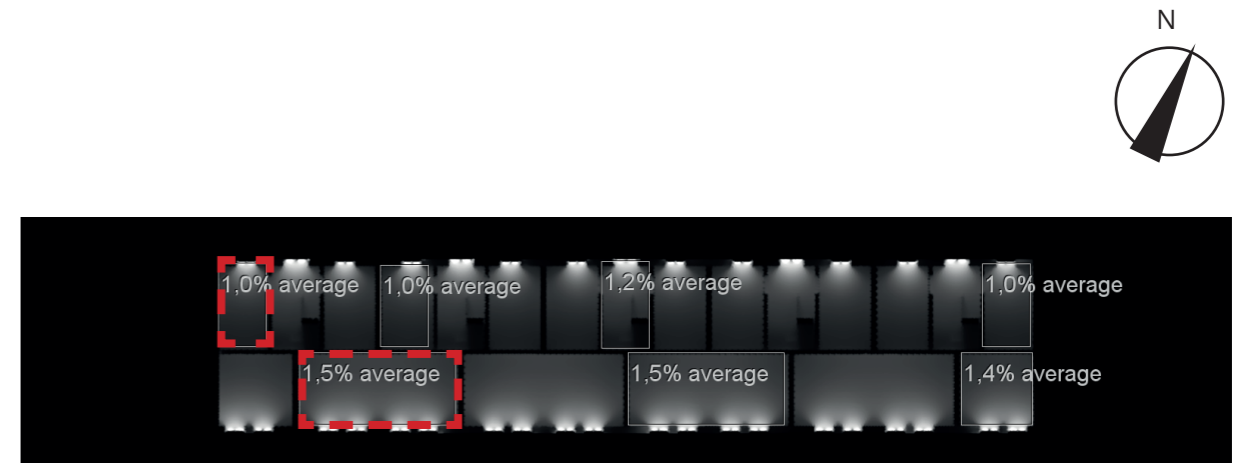
Fig 3.21. Gjennomsnittlig dagslysfaktor i første etasje. Beste og verste dagslysfaktor er markert i rødt

Figur 3.21 og 3.22 viser gjennomsnittlig dagslysfaktor for første og andre etasje. Av figuren leser man at samtlige rom har en gjennomsnittlig dagslysfaktor på mindre enn 2 prosent, som er minimumskravet i byggteknisk forskrift (2017). Verdien er mest kritisk for de minste rommene som vender mot nordvest. Samtidig har de største rommene mot sørøst den beste gjennomsnittlige dagslysfaktoren.

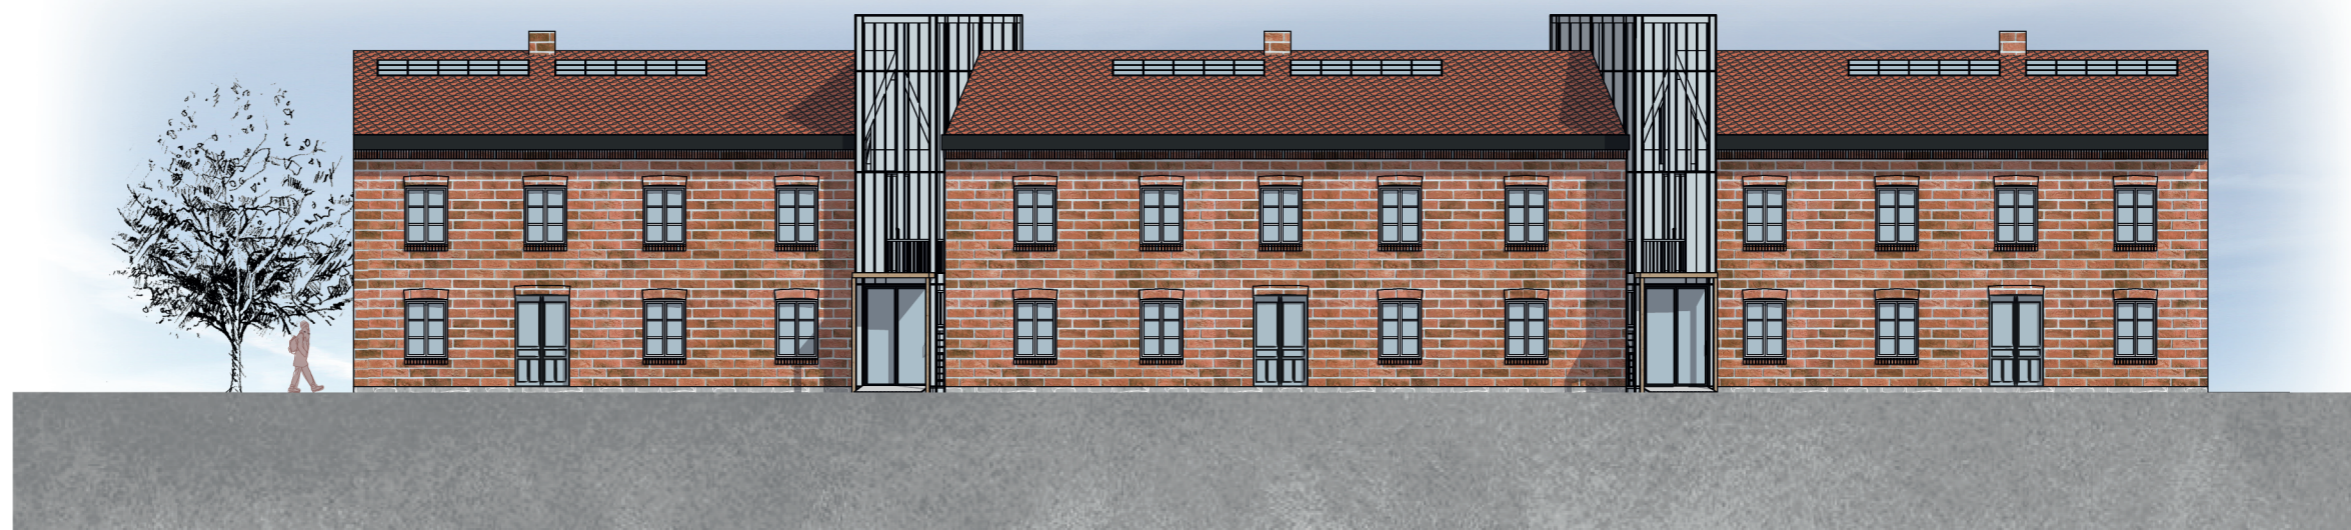
1:200

Fasade Nord

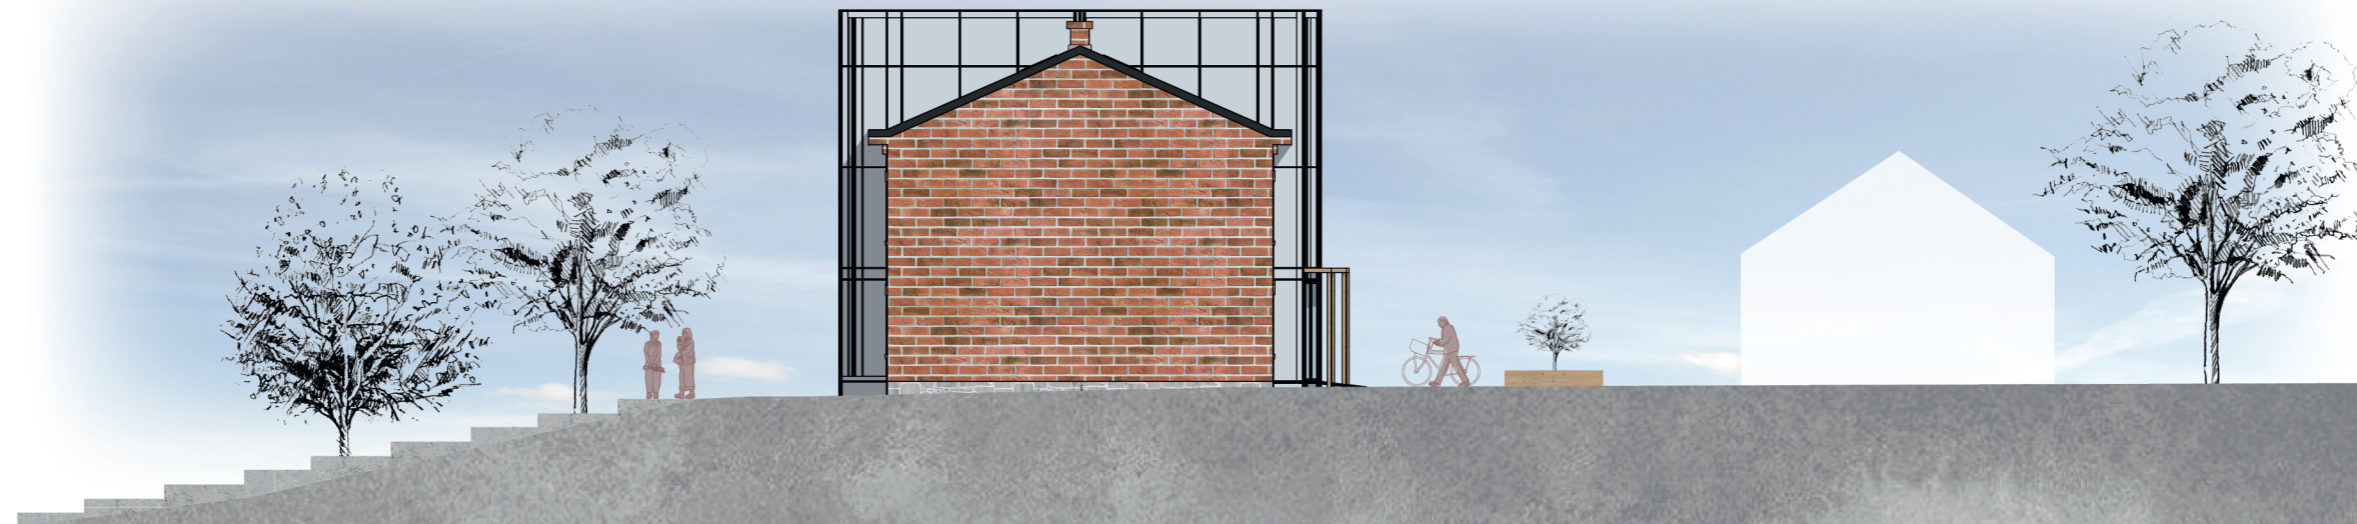
1:200

Fasade Øst

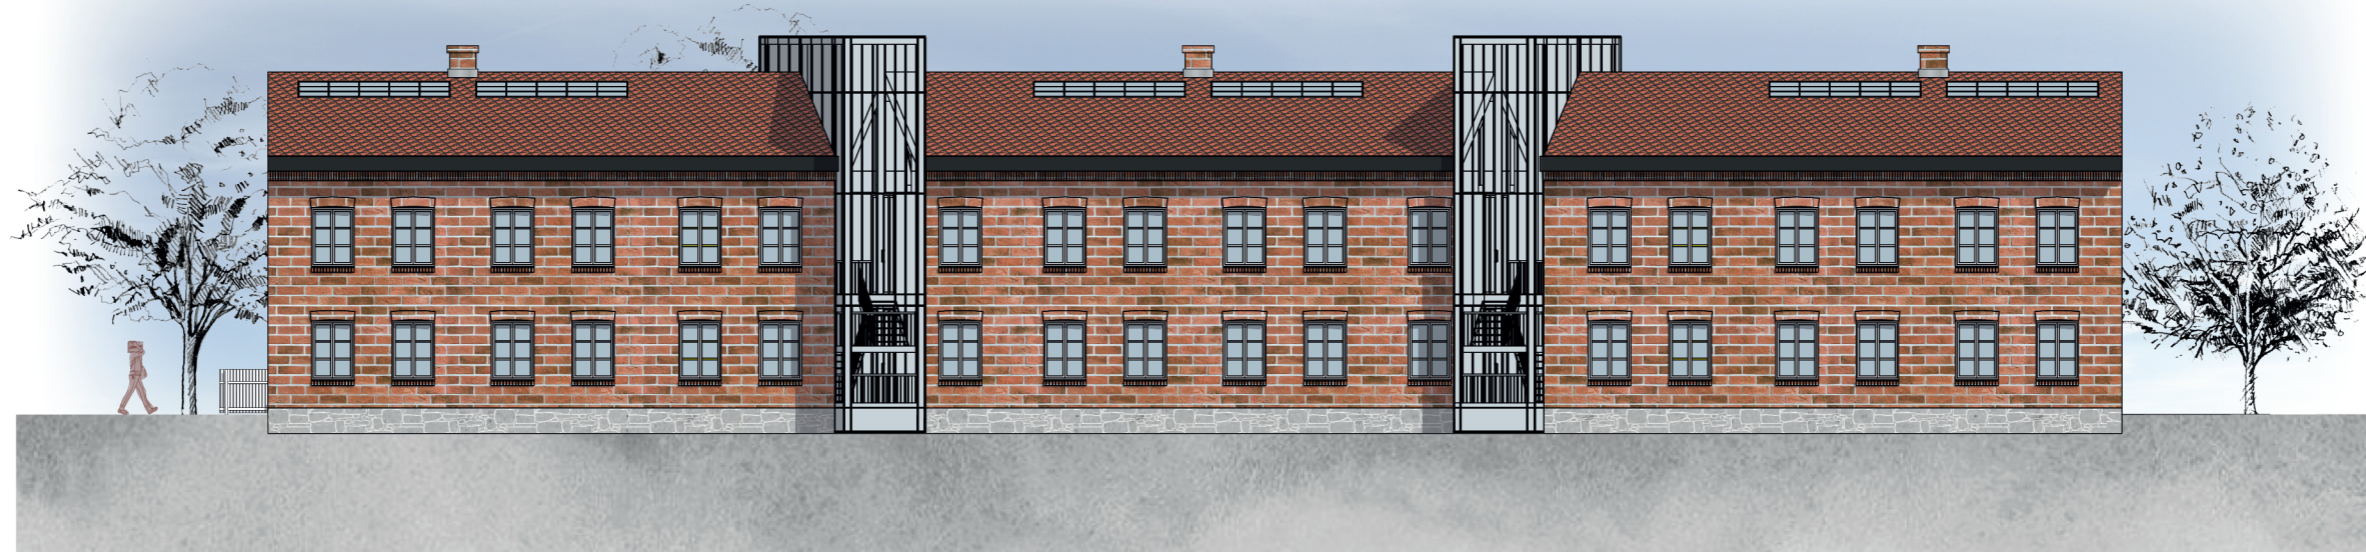
1:200

Fasade Sør

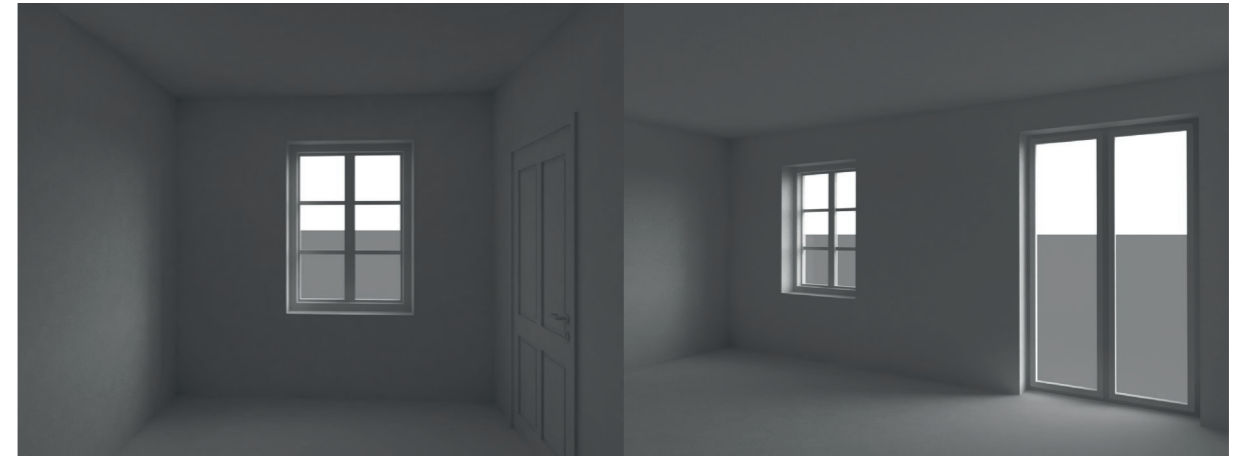
Fig 5.3. Bildet til venstre viser det opprinnelige rommet med verst dagslysfaktor i første etasje, hvor møterommet nå er plassert. I bildet til høyre er veggen fjernet og det er satt inn nytt vindu hvor døren tidligere var. Dagslysfaktoren i rommet er økt fra 1,0 % til 2,2 %.

Fig 5.1-5.5. Dagslysberegninger, alle figurer er hentet fra VELUX Daylight Visualizer 2.

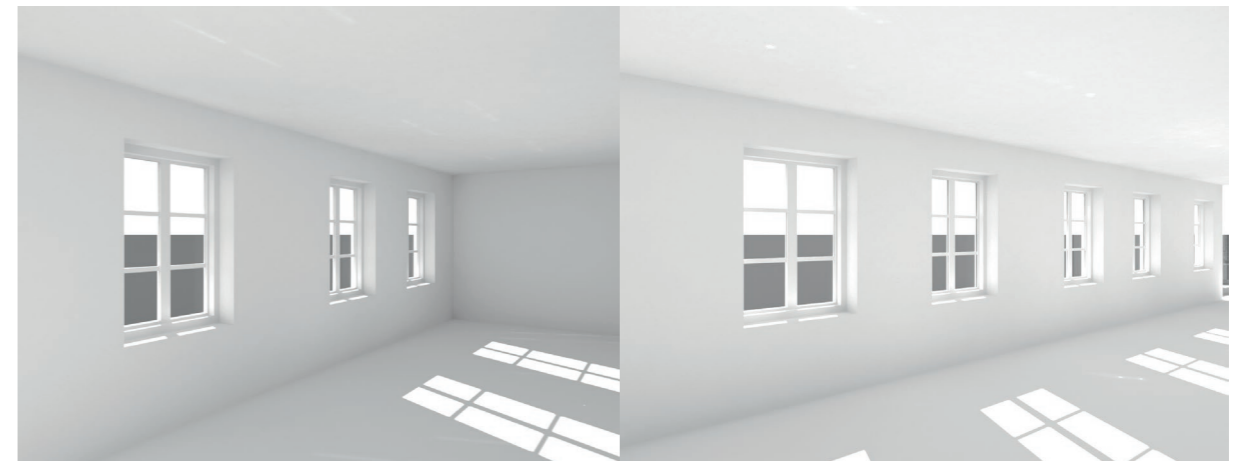
Fig 5.4. Bildene viser en sammenlikning av kaféområdet i første etasje, hvor innsetting av glassbyggene og fjerning av vegger har økt dagslysfaktoren fra 1,5 % til 2 %.

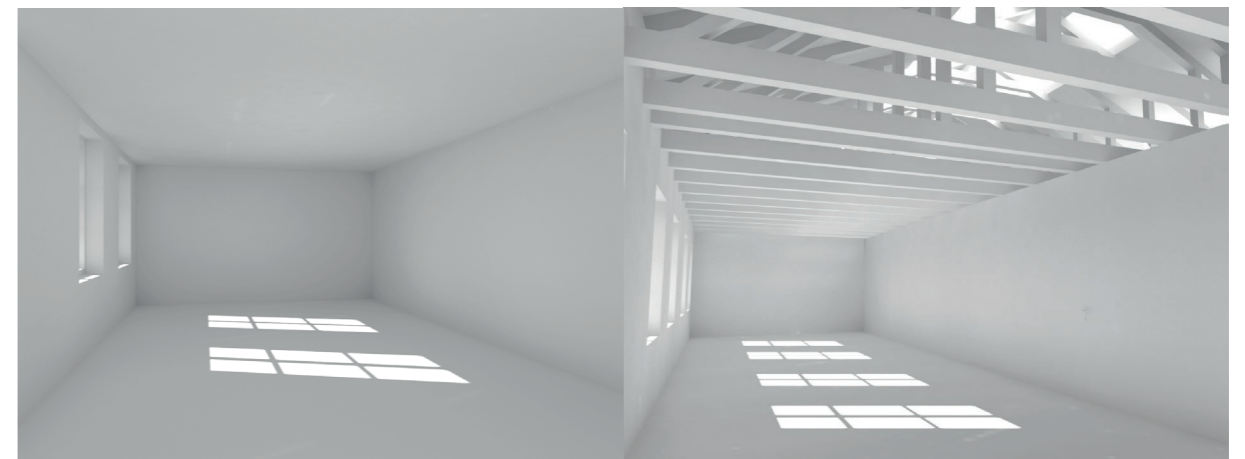
Fig 5.5. Bildene til venstre viser det opprinnelige arealet i andre etasje hvor noen av de stille arbeidsplassene plasseres. Åpning av takkonstruksjonen og fjerning av vegger gjør at rommet føles lysere og åpnere, samtidig er dagslysfaktoren økt fra 1,4 % til 4,5 %
