Melding om administrativt vedtak.

Vår ref.:
15/05895-25

Dato:
19.02.2016

Vedtak om pålegg av geoteknisk grunnundersøkelse med uavhengig kontroll - Oppføring av tomannsbolig - gnr 1100 bnr 124 - Molvikveien 14 - Sarpsborg Bygg AS

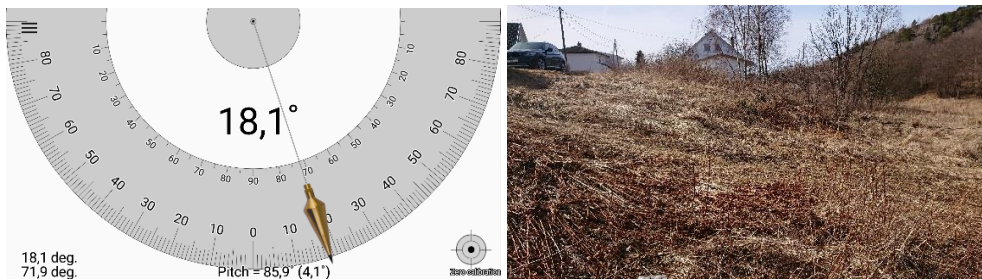
Skråningshelningen er målt til 18,1 grader og tilsvarer som nevnt en helning på 1:3 som vurderer som bratt. Tradisjonelle leirer i Norge tåler en helningsvinkel på mellom 20-26 grader uten å rase (gjelder normal fast leire). Dersom man skal mobilisere en sikkerhet skal det innkalkuleres en sikkerhetsfaktor på 1,4 dvs. at den aktuelle skråning bør være mellom 14,2 til 18,5 grader. Eksisterende skråning gir ikke god nok sikkerhetsfaktor og kan i verste fall ved overbelastning medføre utglidning/grunnbrudd.

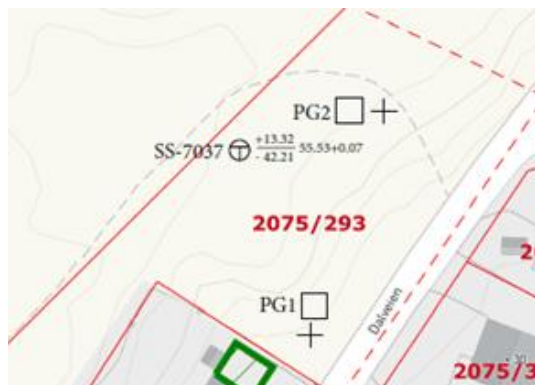
Disse grunnundersøkelser på eiendommen, angitt nedenfor med Prøvegrop 1, Prøvegrop 2, Totalsondering(SS 7037) og Vingeborprøver angitt med (+) er gjennomført på eiendommen. De resultatene som rapporten fra Løvlien og Cowi beskriver er følgende:

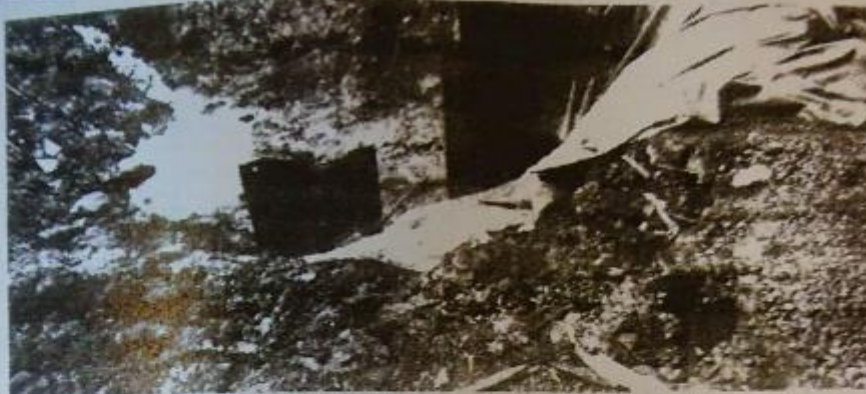
Boligbygg stanset under oppføring:

ILDET: Seto om det går en renne (t.h.) ut fra denne gropa, er naboer redde for at det kan skje en drukningsulykke her. (Foto: Dagfinn Johansen).

Grunnmuren har slått sprekker, og det var bygningskontrolløren i Tune som stanset arbeidene. Etter det Sarpsborg Arbeiderblad erfarer, er det helt på det rene at bygget ikke blir fullført under de rådende forhold.
