Miljøanalyse av trefasader

SINTEF Fag

SINTEF Fag 5

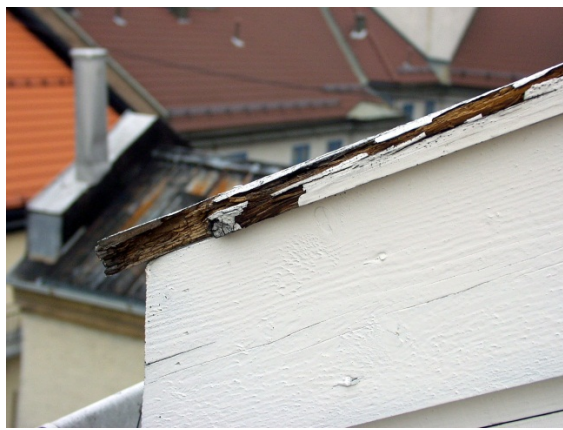
Figur 2.4.2. Vannbord har kort levetid hvis det ikke er montert beslag.
(Foto: Mycoteam as)

blottlegges i den knuste flaten lettere vil suge vann. Det er derfor viktig at ved bruk av spikerpistol at spikerhodene ikke trenger langt inn i kledningen. Holdbarheten til spiker, skruer og beslag som benyttes skal være like god som trematerialet, dvs. minst galvaniserte. Skruer har den fordel at man lettere kan skifte ut kledningsbord under vedlikehold. Det bør også vurderes å montere beslag av andre materialer enn tre på utsatte detaljer for å hindre fuktopptak og sikre lengre levetid, slik som montering av vannbrett under og over vinduer og vannbord (fig. 2.4.2).

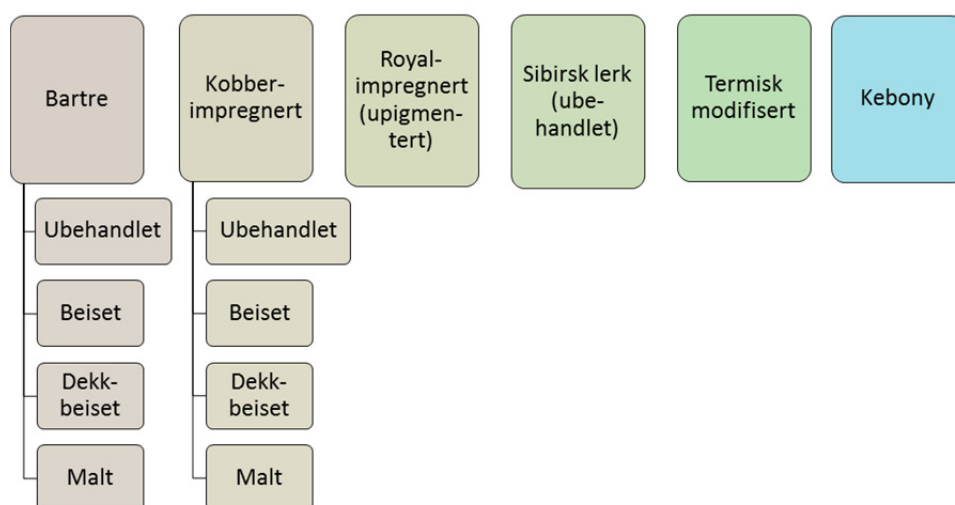
Figur 3.1.1 Typer trekledninger som er analysert

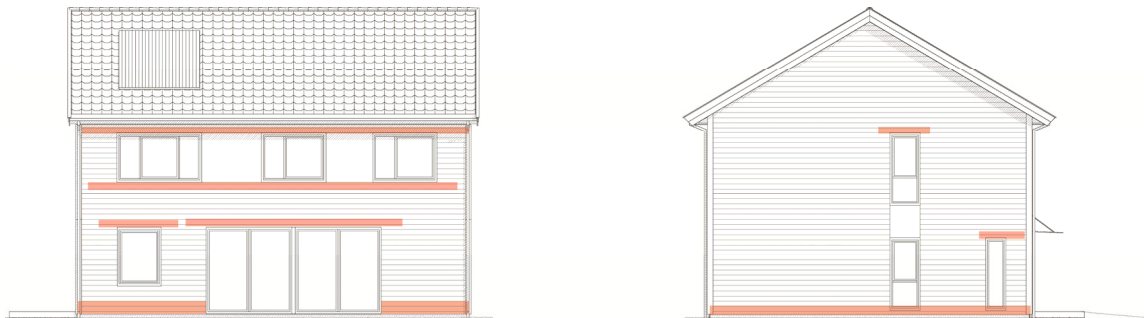
Figur 3.5.1.1. Fasadene på en enebolig fra Nordbohus – røde linjer indikerer utsatte områder

I en del tilfeller er imidlertid trevirket i en fasade utsatt for betydelig fuktpåkjenninger, for eksempel som følge av ugunstige detaljutforminger som skaper fuktinntrengning i trevirket. Eksempler på dette er kledningsdetaljer rundt vindu, ned mot bakken og i skjøter/sammenføyninger. Her vil uheldige løsninger skape vannfeller og kapillært oppsug i trevirket, og dette vil bidra til betydelig risiko for råte. For å kvantifisere behovet for utskifting som følge av ”worst case-scenario” når det gjelder uheldig detaljutforming av kledning er det tatt utgangspunkt i Byggforvaltning 720.116 Tilstandsanalyse av utvendig treverk. Billedkatalog, symptomliste og typiske skadesteder. Det er benyttet et eksempelbygg (figur 3.5.1.1) og de typiske skadestedene er identifisert. Ved en utskifting som følge av råteskader på disse skadestedene er det beregnet at omlag 7 % av det totale kledningsarealet må skiftes.

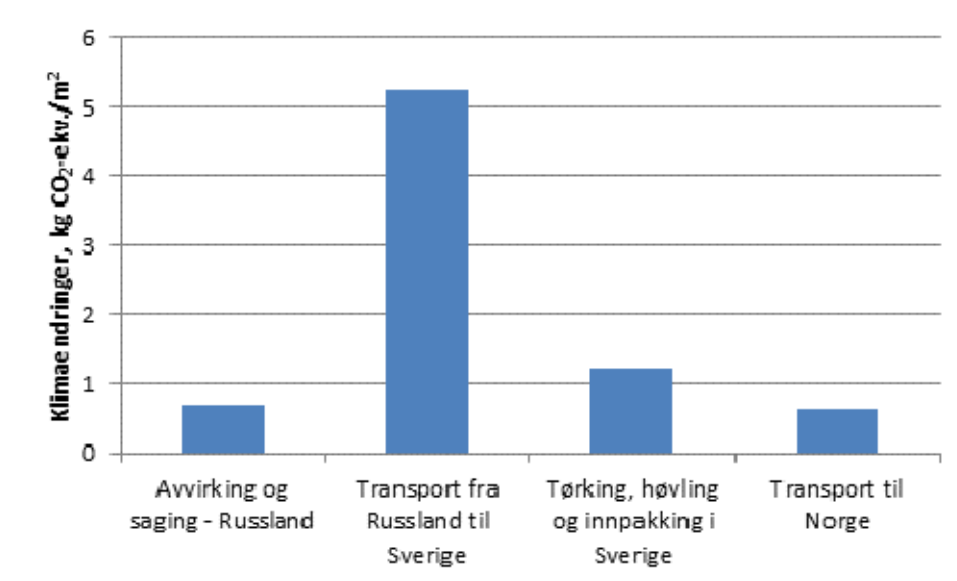
Figur 4.1.3. Sibirsk lerk. Utslipp av klimagasser fordelt på de ulike trinnene frem til lager i Norge.
