MINA fagrapport 60

Bruk av tre i helsebygg – ei kartleggingsstudie

Sølvi Wie
Anders Q. Nyrud

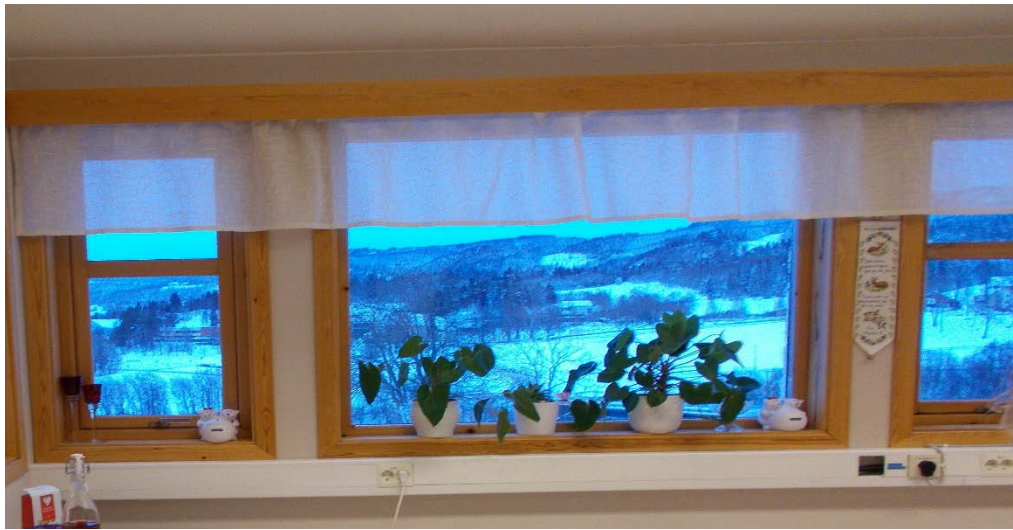
Foto 5 Vinduskarmar i tre, vaktrom, Surnadal sjukeheim.

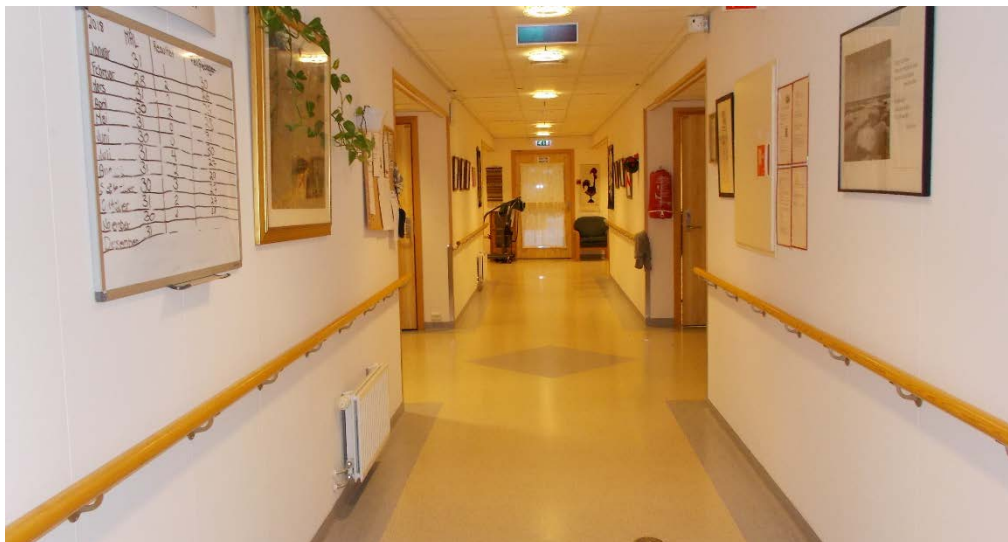
Foto 6 Rekkverk i tre, gang, Smøla sjukeheim.

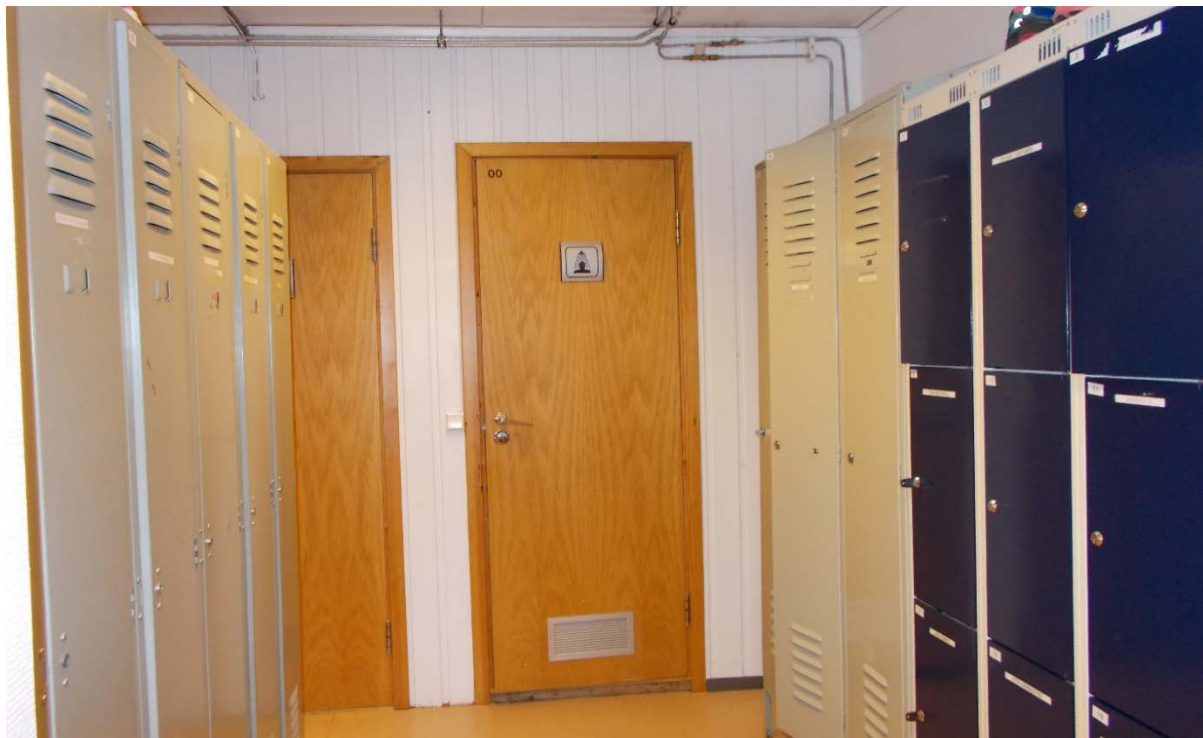
Foto 9 Synlig tre i dører og dørkarmar, garderobe, Aure sjukeheim.

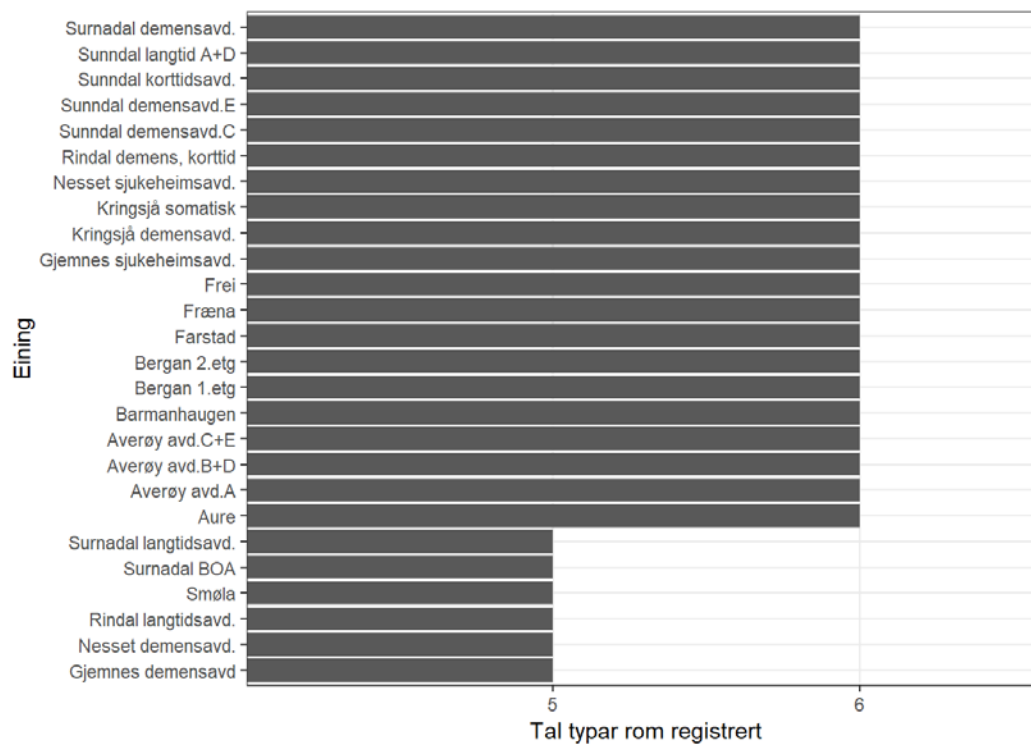
Figur 5 Antal av dei viktigaste typane rom (pasientrom, vaktrom, postkjøkken, poststove, kontor, gang) som vart kartlagt ved dei ulike einingane.

Antal typar rom der bruk av tre i interiør vart kartlagt varierer frå seks til elleve (median ni) mellom einingar (Figur 4). For dei viktigaste typane rom (pasientrom, vaktrom, postkjøkken, poststove, kontor, gang) varierer antal typar rom som har blitt kartlagt frå fem til seks mellom einingar (median seks) (Figur 5).

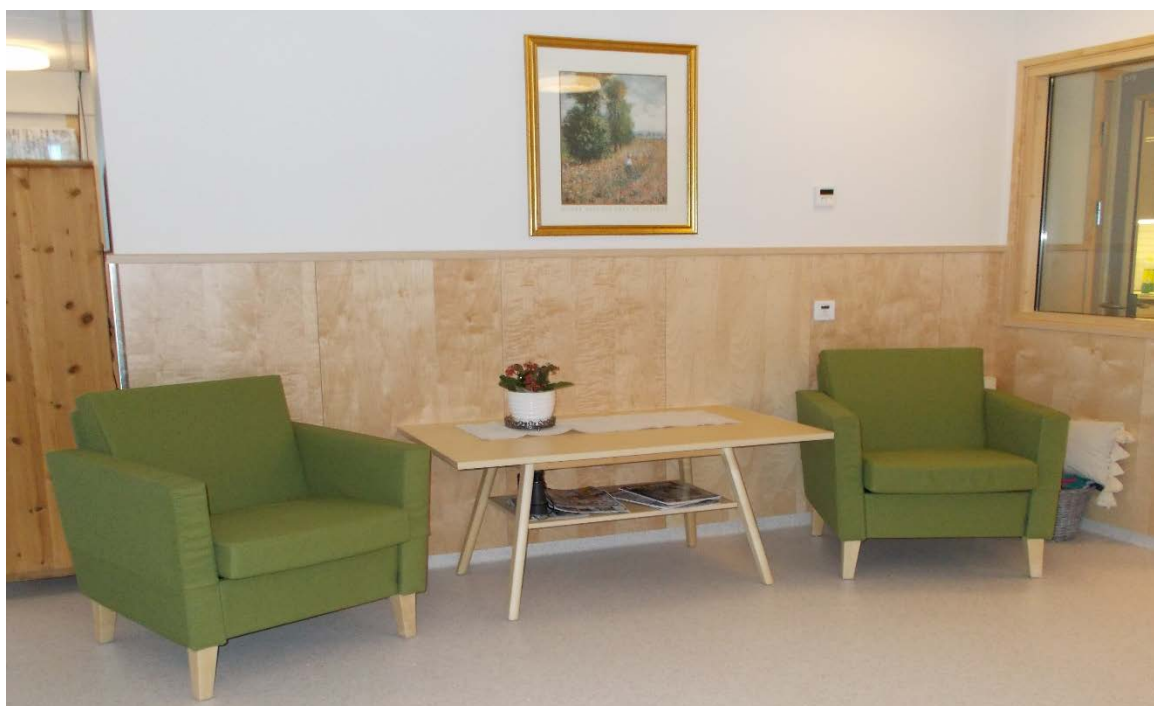
Foto 13 Synlig tre i brystpanel, opphaldsrom i gang, Nettet omsorgssenter, demensavdeling.
