Masteroppgave 2023 30 stp

Biofilter som rensemetode for avrenning fra anleggsvirksomhet og sprengsteinsdeponi

Magnus Evang

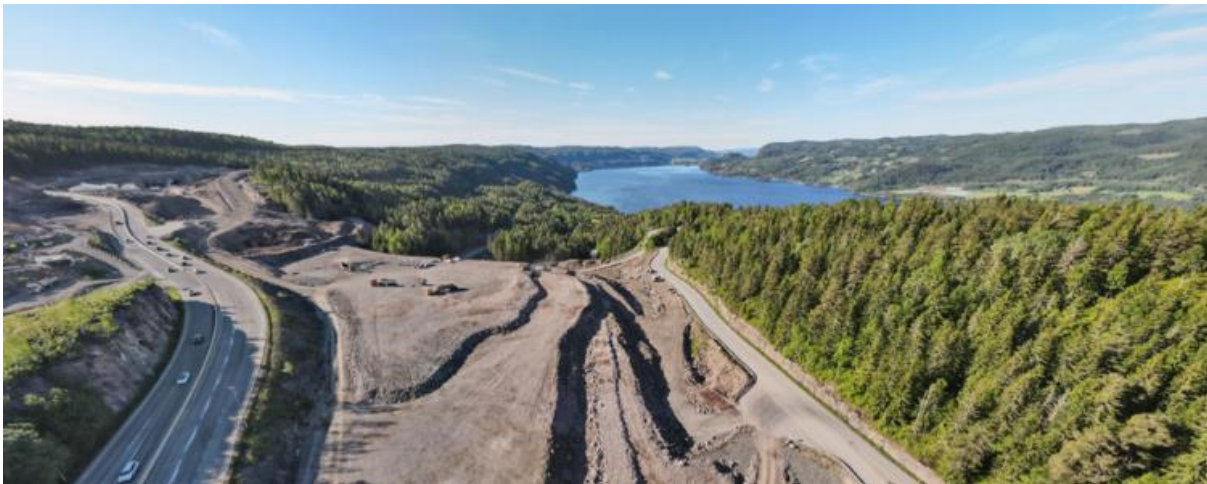
Figur 4. Dronebildet av deponiet mot Holsfjorden (dronebilde, SVV).

Deponiet er en steinfylling som er lokalisert i Nordlandsdalen (figur 4). Nordlandsdalen fungerer som en trakt som samler vannet som renner imellom deponiet til renseanlegget som ligger nedstrøms. Før deponi av sprengstein startet ble massene fra dalen gravet ut slik at grunnfjellet stod bart, deretter ble leire brukt som en membran for å få fjellet så tett som mulig, slik at vann fra deponiet ikke skal sige inn i grunnen, men samles opp (Roseth, pers. med., 2023). Fjellet består av mye rombeporfyr, som er porøst og danner masse sprekker, så noe lekkasje må man ta til beregning. Det har blitt målt forhøyede konsentrasjoner av nitrogen i Nordlandsbekken. Bekken er lagt i kulvert under deponiet og renseanlegget, slik at den ikke skulle bli påvirket av deponi og anleggsvirksomheten. Planen er å åpne bekken igjen når deponiet er ferdig. (Roseth mfl. 2023)

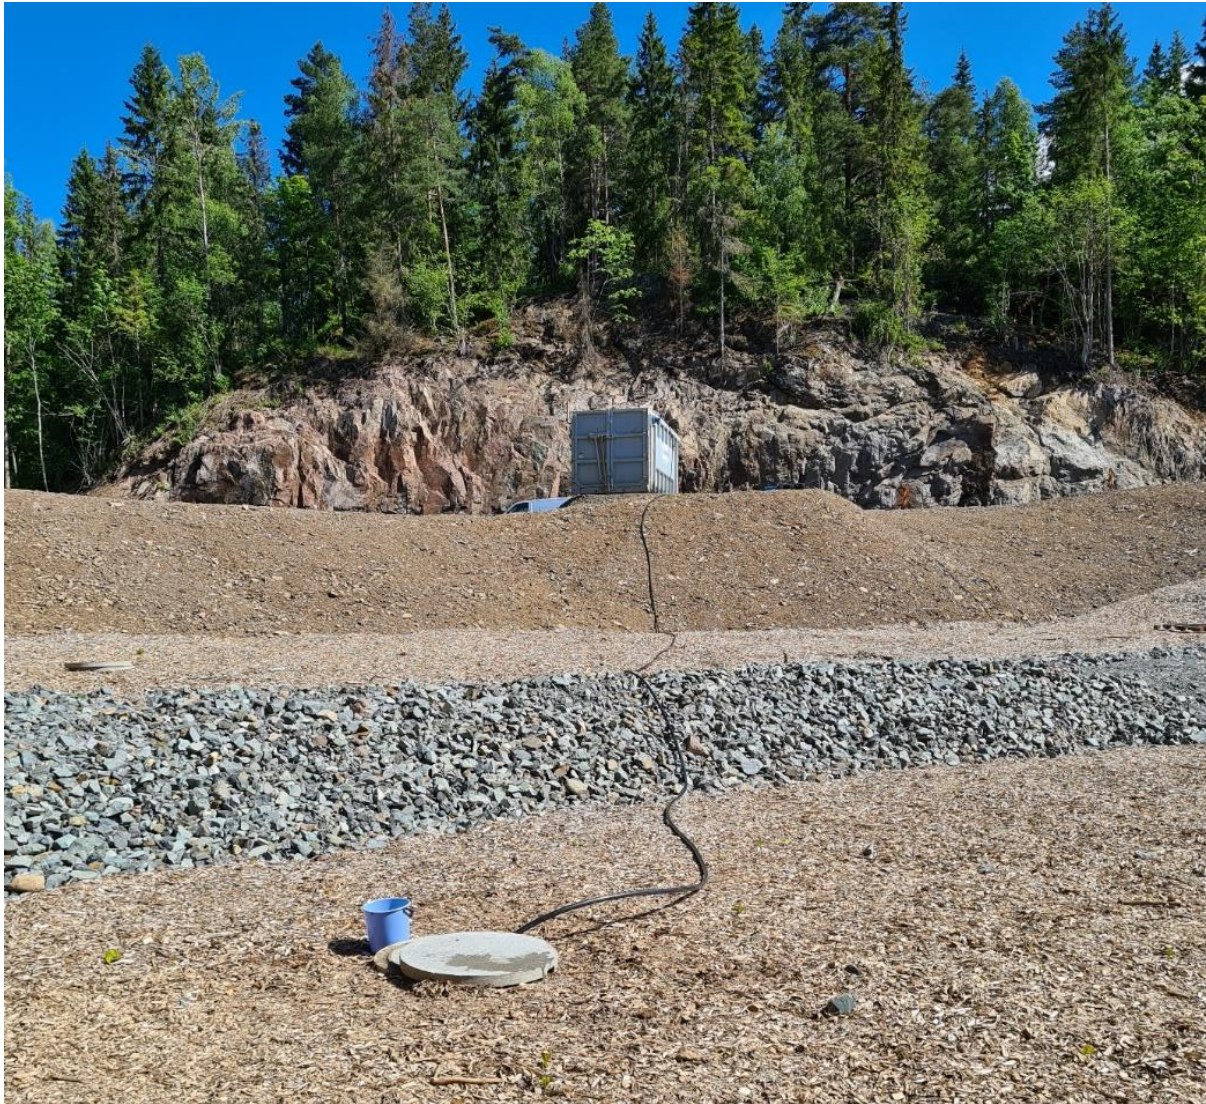
Figur 12. Bilde av konteiner fylt med tunnelvann og slange ned til F2 INN (bilde, Manh – Tien Bui)

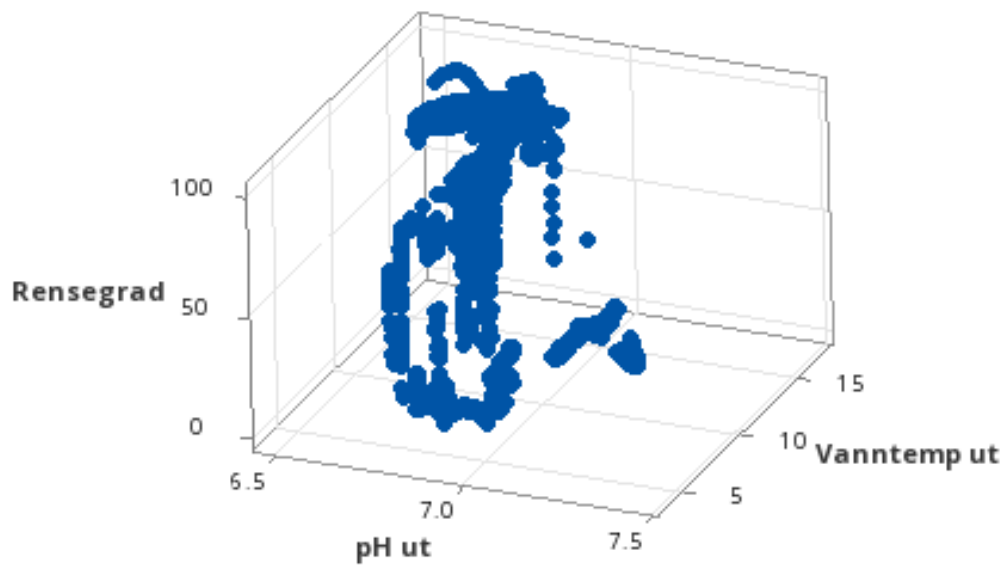
Figur 30. Plot med vanntemperatur og pH ut av biofilter F1 som forklaringsvariable for rensegrad av nitrat i biofilteret over perioden april – september 2022. Data er logget i felt.

pH i biofilteret er trolig påvirket av både høye konsentrasjoner av kalsiumbikarbonat fra hardt grunnvann og skjellsand i filtermassene, men også organiske buffersystem fra de tidvis meget høye konsentrasjonene av DOC. I perioden april – september 2022 ble det eksempelvis hyppig målt kalsiumkonsentrasjoner på 50 - 100 mg Ca/l (data fra Eurofins), samt en gjennomsnittlig konsentrasjon av DOC på > 50 mg C/l og maksimumkonsentrasjoner på opp mot 150 mg C/l i 33 vannprøver analysert på laboratorium (tabell 3). Høye konsentrasjoner av DOC ut av filteret tidlig i prosjektet var forventet og har også blitt funnet av andre (Hoover mfl. 2016). Det finnes også metoder for praktisk å kunne ta hånd om dette (von Ahnen mlf. 2023). Det har blitt vist at biofilter vil lekke ut en del DOC det første året, samt at substratet kanskje mister 50% av effektiviteten, men etter dette holder seg stabilt på det nivået over mange år (Robertson, 2010). Konsentrasjonen av DOC ut av filteret, som er en proxy for løst organisk materiale, er også godt korrelert med totalfosfor og ammonium (se correlogrammet for prøvene tatt ut i felt, figur 19). Etter flommen ble konsentrasjonen av DOC ut av filteret redusert (figur 28), noe som kanskje kan indikere at bakteriefloraen og karbonkilden i filteret ble fortynnet, og at biotilgjengelig karbon for denitrifiserende bakterier ikke var tilstede i samme omfang som før flommen (figur 14). I perioder med lite tilgang til en biotilgjengelig karbonkilde vil man anta at bakterienes evne til å denitrifisere i filteret vil synke betraktelig. Med en god karbonkilde og et C:N-forhold på 2:1, skal være tilstrekkelig for å kunne få en fullstendig denitrifikasjon (Elefsiniotis & Li, 2006). I vannrenseanlegg blir ofte metanol (CH_3OH) tilsatt som en karbonkilde med et forhold på 3:1, slik at denitrifikasjonen ikke skal svekkes i fravær på biotilgjengelig karbon (Ødegaard, u.å). I feltet i Nordlandsdalen ble det gjort et mindre forsøk mot slutten av april med å tilsette nettopp dette for å se om det var mulig og vekke filter F1 til live igjen, til tross for lave redoksnivåer etter flomeepisoden i september og lave temperaturer. F1 har hatt en relativ lav renseeffekt i januar, februar og mars 2023 sammenlignet med de samme månedene året før (figur 14). Ikke ferdige resultater fra metanoltilsetningen indikerer at dette kanskje har hatt en positiv effekt på denitrifikasjonsprosessen i filteret, da rensegraden i april var på ca 50%. Men, dette er usikkert og alle prøvene som er tatt under perioden har ikke blitt rukket å bli analysert hos Eurofins ennå. Dersom ikke metanol fungerer i filteret, kan kanskje suksessivt påfyll av nytt flismateriale, gjerne før temperaturen begynner å falle i feltet, være en løsning for å øke biofilteret sin evne til å holde aktiviteten til de denitrifiserende bakteriene i gang.

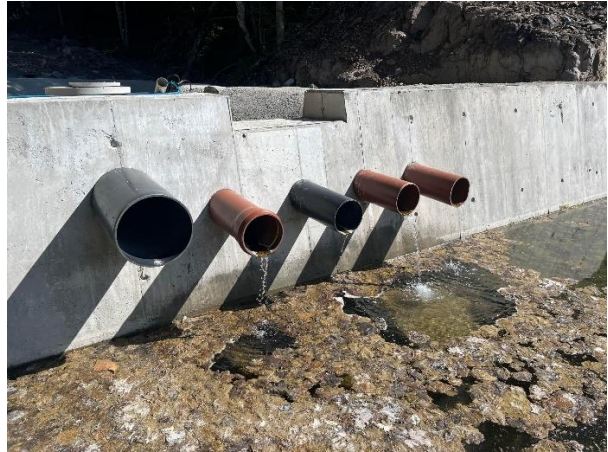
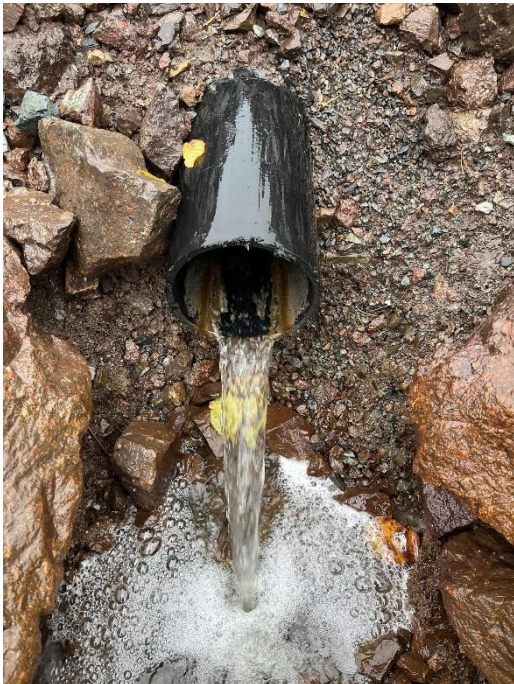
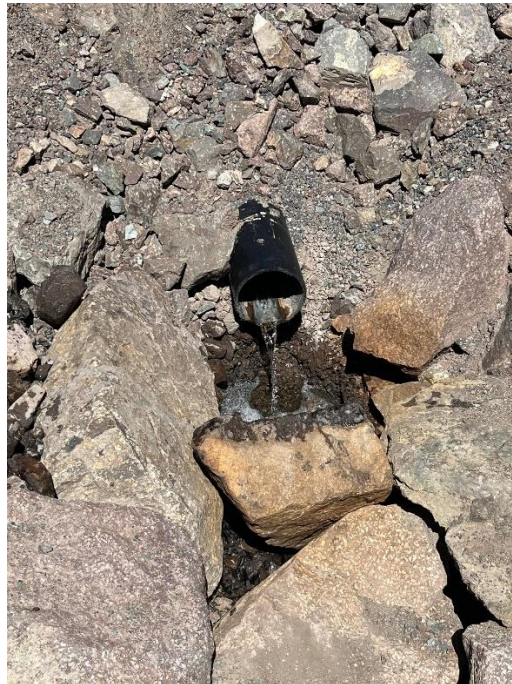
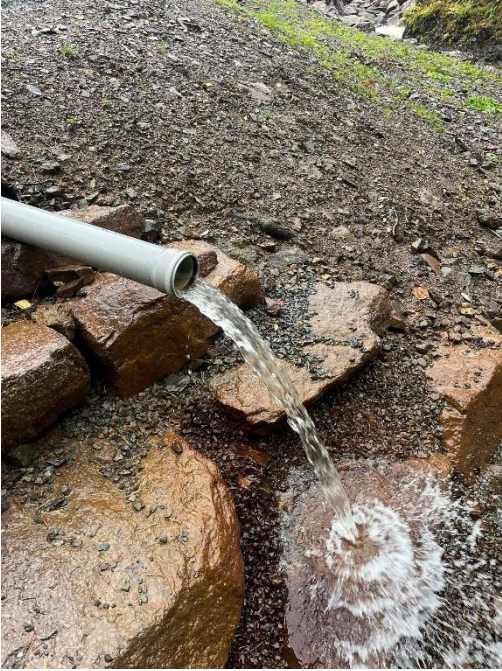
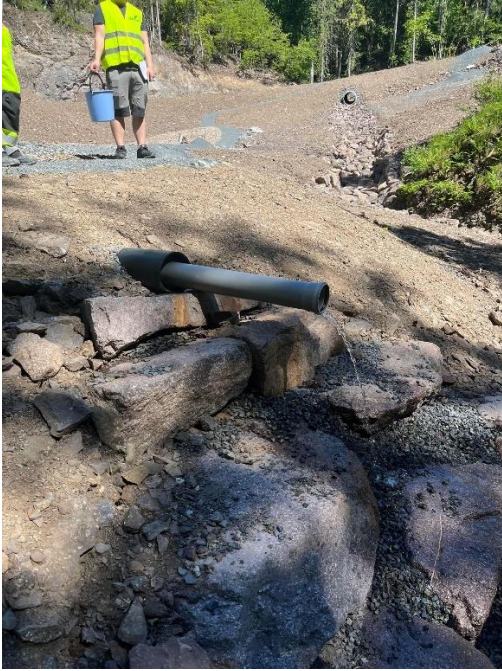
Vedlegg 3. Bilder fra flommen 27.09 og skadene som ble gjort på F1 INN og bilde av kummen til F2 INN som renner over. De første bildene av vann som renner er sammenlignet med bilder som ble tatt under feltforsøket (20.06.2022 – 27.06.2022 for å illustrere forskjellene på mye vann mot lite vann.

Kan tydelig se forskjell på vannmengden som kommer ut av uløpsrørene til F1 og F2. Også stor høyde forskjell på bildene av dam. Under feltforsøket var det flere cm opp til kummen som går i overløp, og under flommen var vannet flere cm opp på kummen. Nederste bilde er av vannet som renner over og ut av innløpskummen til F2 (F2 INN)(bilder, Magnus Evang).

Under flommen har filtrene mest sannsynlig fått tilført alt for store mengder med oksygenrikt vann på kort tid, og den hydrauliske belastningen på filteret har vært stor. Lavere vanntemperatur videre utover høsten etter flommen kan ha ført til at skaden av flommen med åpne ventiler inn til filteret har vært vanskelig å rehabilitere raskt, ettersom at kaldere forhold kan være lite gunstig for ny vekst av bakteriefloraen i filteret (Hover mfl. 2016; Moreno & Rojo, 2014). Etter flere påfølgende flommer ble ventilene til F1 og F2 justert (omkring 20. oktober), slik at de fikk tilført tilpassede mengder med vann ved høy vannføring i feltet for øvrig før vannet går i overløp (Roseth mfl. 2023). Den 27. september ble det gjennomført arbeid i felt for å kartlegge skader og gjennomføre vannføringsmålinger (bøttemetoden; se vedlegg 3 med bilder av flom). Bøttemålingene viste da at vannføringen inn i dam var på ca. 75 l/s. Utløpet til F1 hadde ikke store endringer i vannføring da jeg var i felt, men biofilteret fikk tilført så store mengder med vann at det hadde rent ut av kummen og gjort erosjonsskader ned mot biofilter F2. Biofilter F2 er mindre (rundt 180 m²) enn F1 (rundt 300 m²) (Roseth, pers. med., 2023.), og det ble beregnet at det gikk ca. 3,3 l/s ut av F2 som er dimensjonert for 0,5 l/s.
